兆豐工程技術顧問股份有限公司  
(大漢溪砂崙仔壩下游保育治理 2 期工程)

生態檢核表-施工中

# 水庫集水區保育治理工程施工階段生態檢核表(1/2)

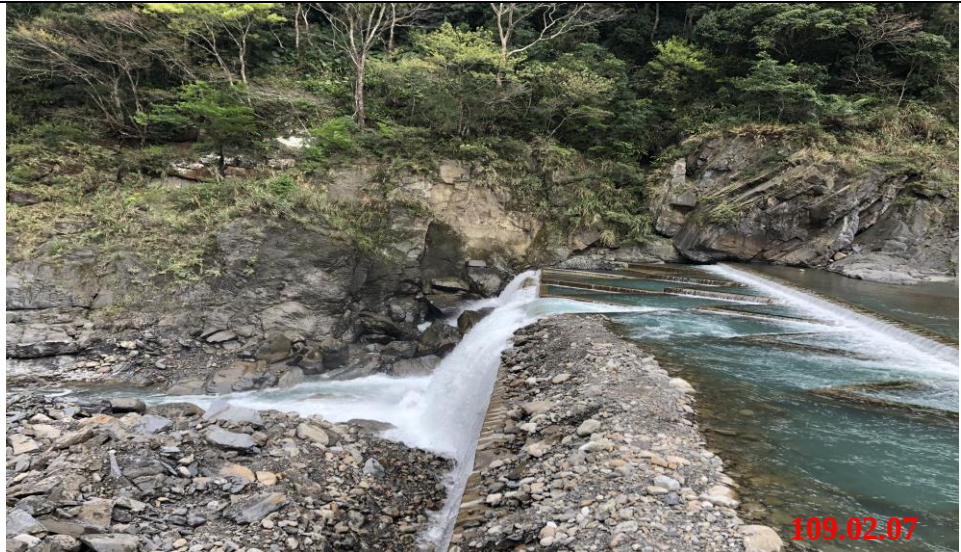
說明：  
生態現場勘查。

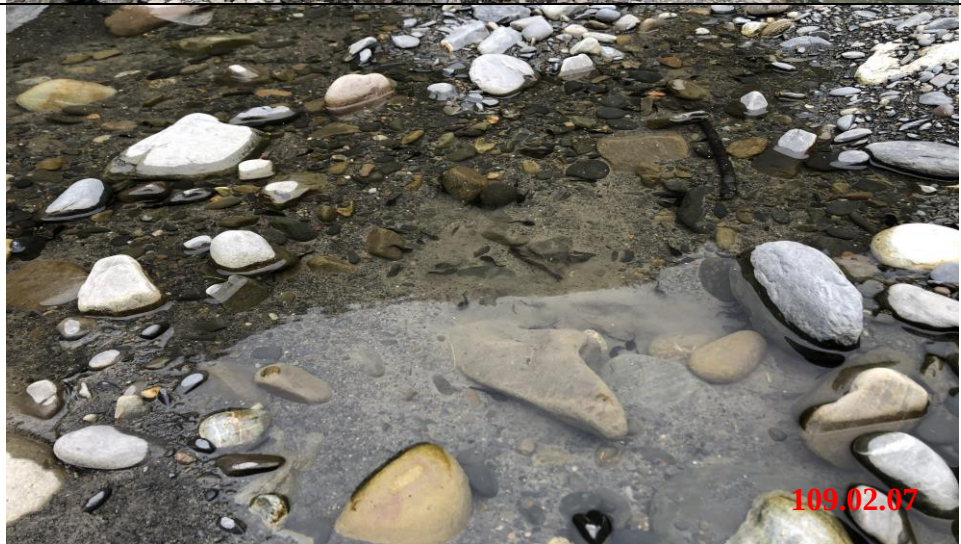
說明：  
生態現場勘查。

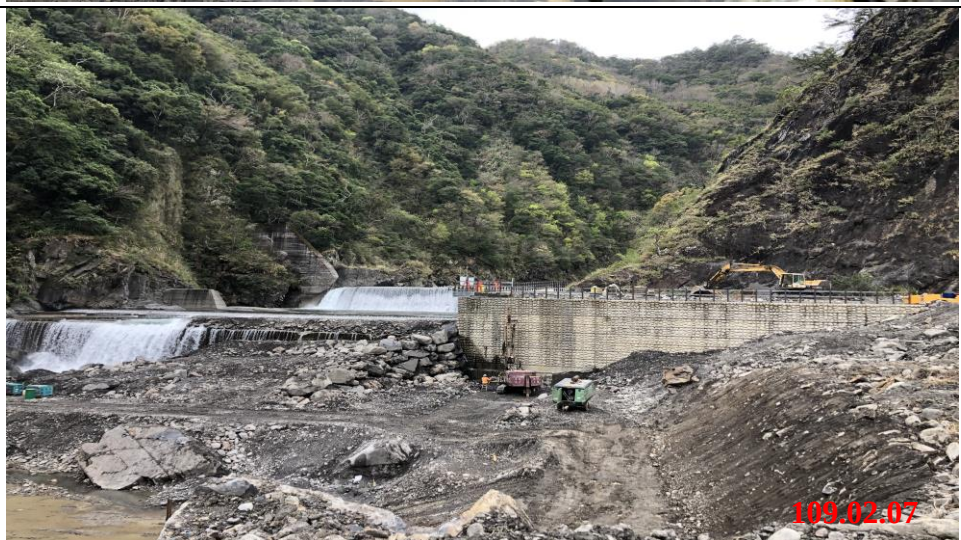
說明：  
生態現場勘查。

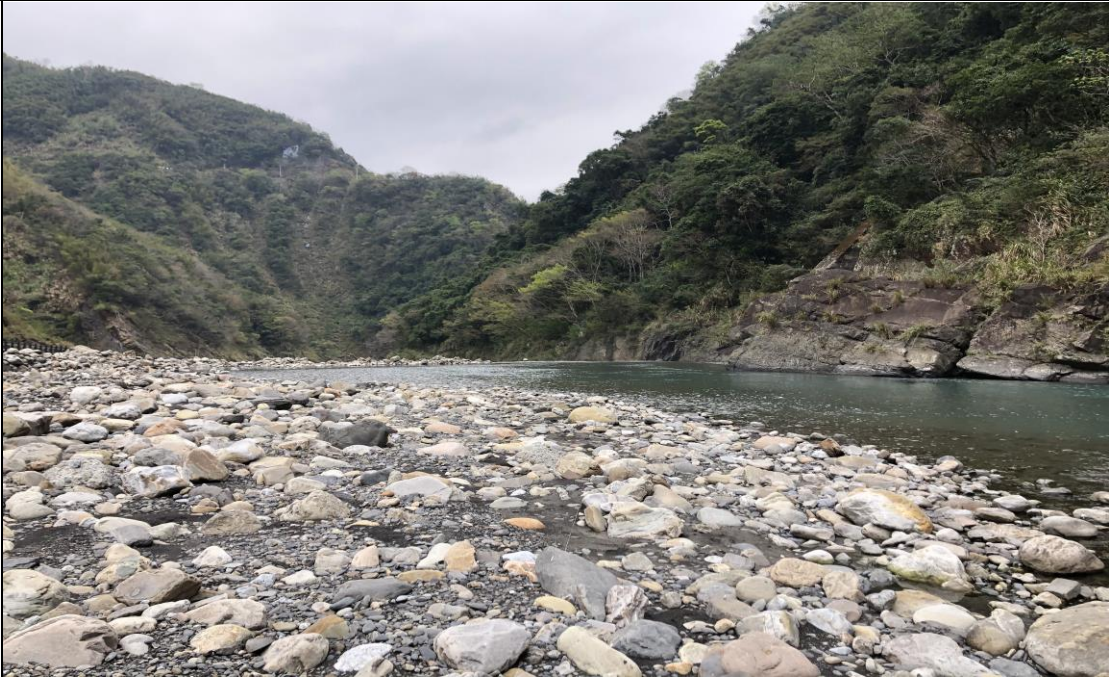
| 棲地影像紀錄 | | | |

| 生態評估調查結果說明 | <p>坡地棲地環境評估</p> <p>砂崙仔壩下游，周邊尚保有結構良好的森林及峭壁，河床兩岸灘地以具錫、大型卵石為主，也有少量淤積沙地，濱溪植物以大花咸豐草、五節芒、甜根子、葛藤等自生地植物為主，屬典型的河岸草生地環境。</p> <p>2. 河溪棲地生態評估</p> <p>棲地底質以小漂石、礫石為主，岸邊可見土砂堆積狀況，棲地型態主要以淺瀨、深流為主，岸邊可見緩流，水量充足，右岸可見沖積灘地與濱溪帶植被，河域水棲生物多以台灣白甲魚與台灣魚魚賓比例高。</p> | | |
