#### (四)表面沉陷及位移觀測點

## 5-1-2 溢洪道洩槽兩岸邊坡

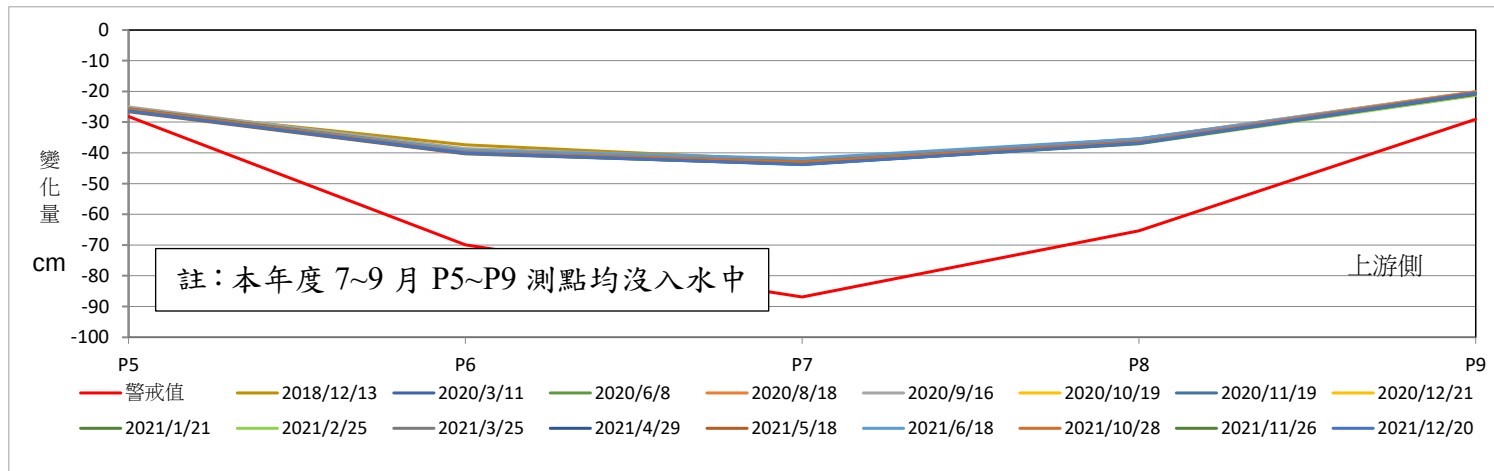
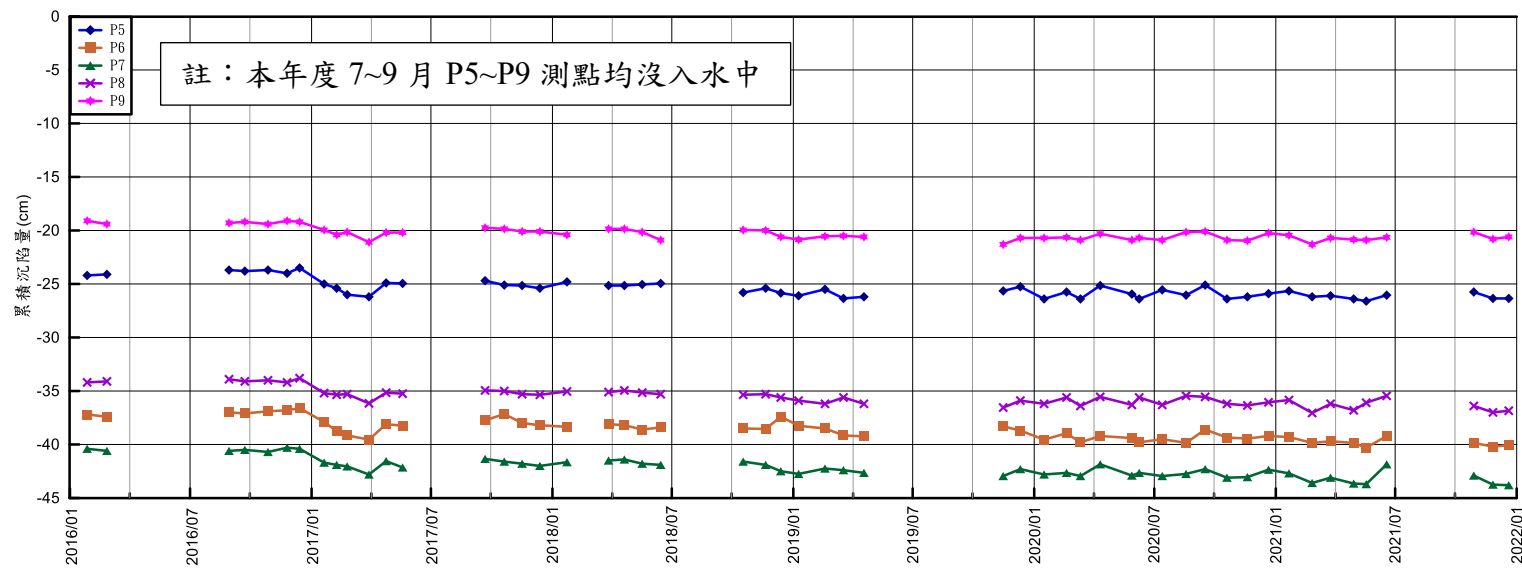
圖 5-1-44 大壩上游坡面沉陷點量測成果(EL.300m，P5~P9)

上游坡面表面沉陷及位移觀測點之沉陷變化量之監測成果如圖5-1-44~圖5-1-51所示。本年度5月底前受庫區降雨偏少影響，於4、5月份量測時庫水位分別下降至EL.253.69m及EL.249.67m，上游P5~P21測點全數露出水面，前筆測值距今已逾20年，本年度5月份觀測結果，測點累積總沉陷量約0.70~9.40cm，20年來沉陷增量僅約-0.9~0.75cm，沉陷量變化仍落於正常測值範圍內，且變化量未超過警戒值，研判應不影響安全性，其餘各點則大致趨於穩定。本年度5月前水情不佳，至5月底上游坡面全數沉陷點均露出水面，6月後集水區降雨明顯，庫水位大幅回升，多數測點沒入水中，至12月底僅P5~P9測點露出水面。由本年度量測結果可知，上游坡面最大總沉陷發生於P7測點，其迄今累積總沉陷量約為-43.80cm。本年度各測點年沉陷增量為-7.2~1.0mm，均未超過警戒值，其中以P7之年沉陷增量-7.2mm為最大。

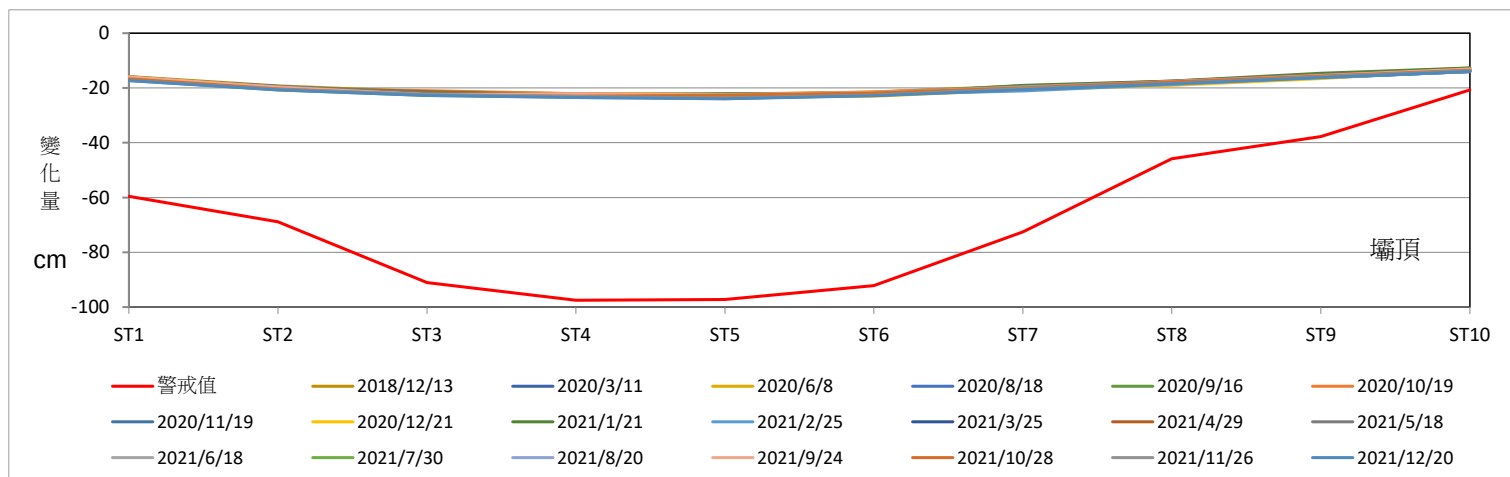
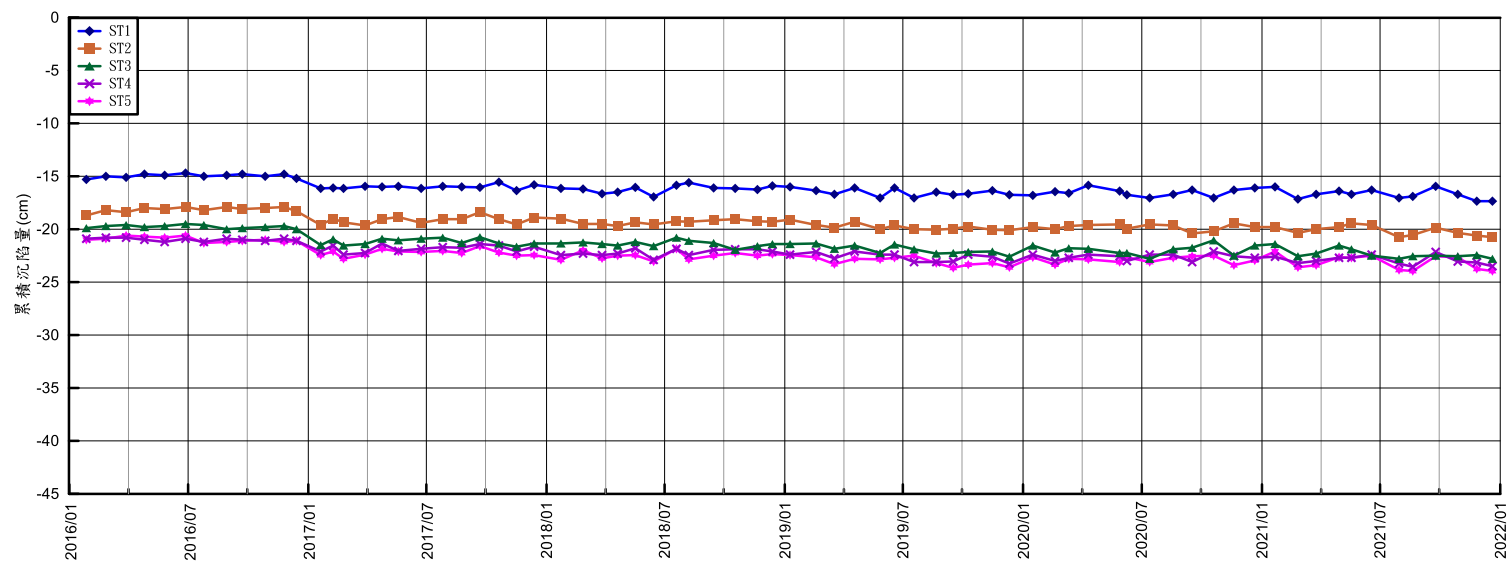
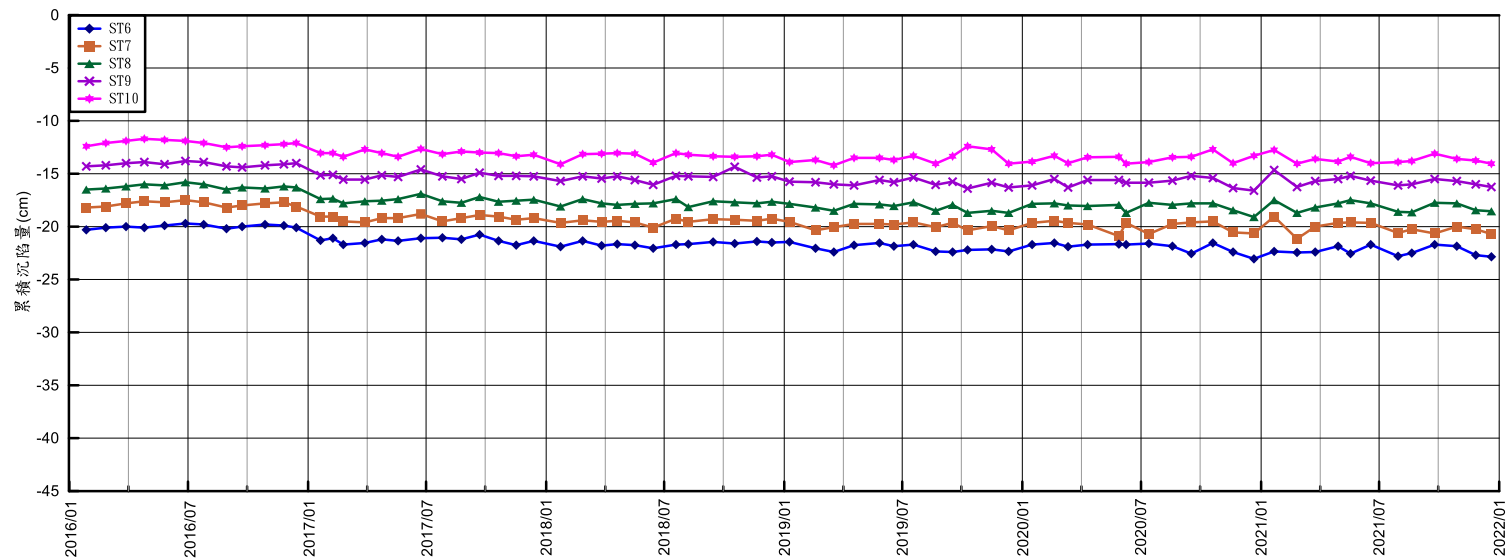
圖 5-1-52 大壩壩頂沉陷點量測成果(EL.306m，ST1~ST10)

壩頂表面沉陷及位移觀測點之沉陷變化量之監測成果如圖5-1-52~圖5-1-54所示。由本年度量測結果可知，壩頂最大總沉陷發生於ST5測點，其迄今累積總沉陷量約為-23.95cm。本年度各測點年沉陷增量為-8.8~1.6mm，均未超過警戒值，其中以ST2之年沉陷增量-8.8mm為最大。

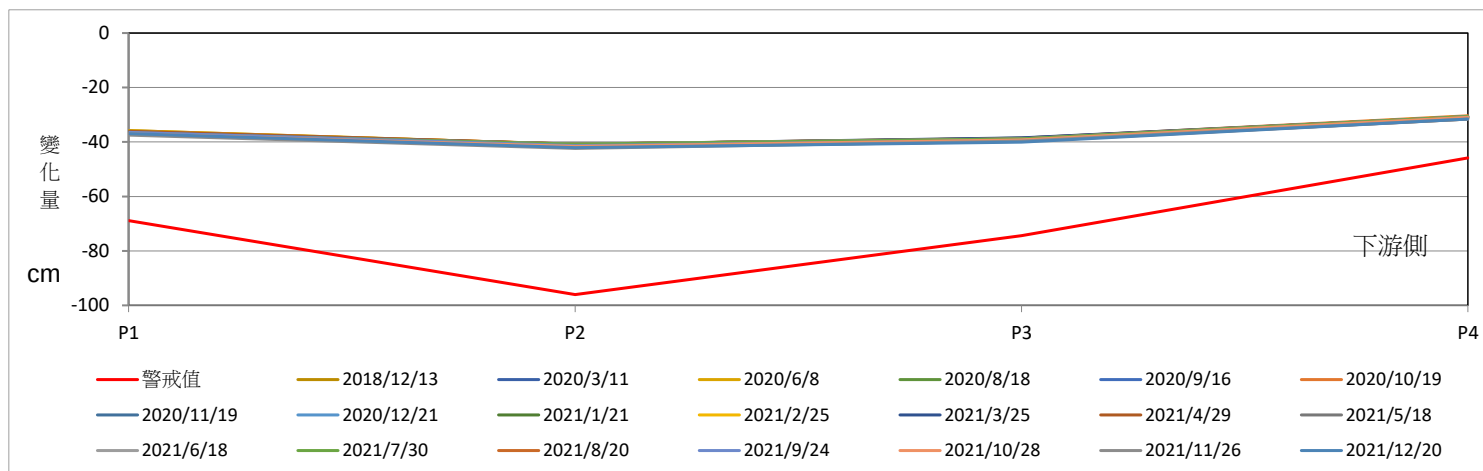
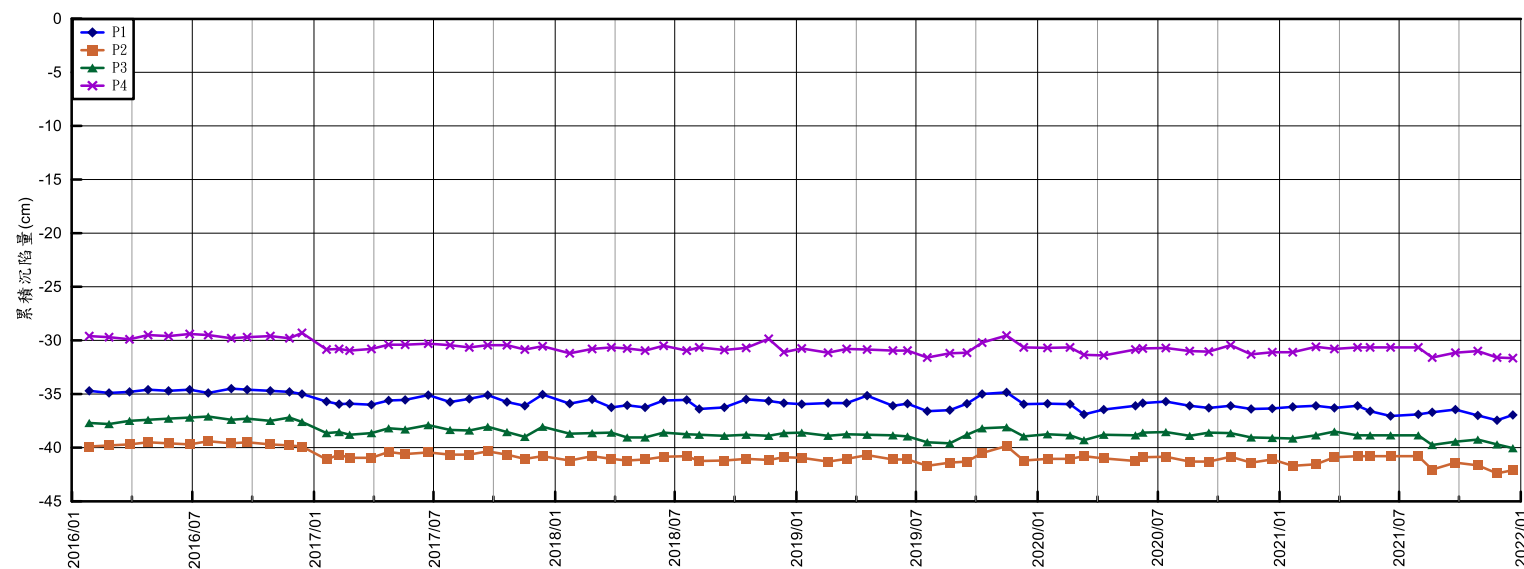
圖 5-1-55 大壩下游坡面沉陷點量測成果(EL.306m，P1~P4)

下游坡面表面沉陷及位移觀測點之沉陷變化量之監測成果如圖5-1-55~圖5-1-66所示。由本年度量測結果可知，下游坡面最大總沉陷發

生於P2測點，其迄今累積總沉陷量約為-42.10cm。本年度各測點年沉陷增量為-8.8~3.4mm，均未超過警戒值，其中P1之年沉陷增量-8.8mm為最大。

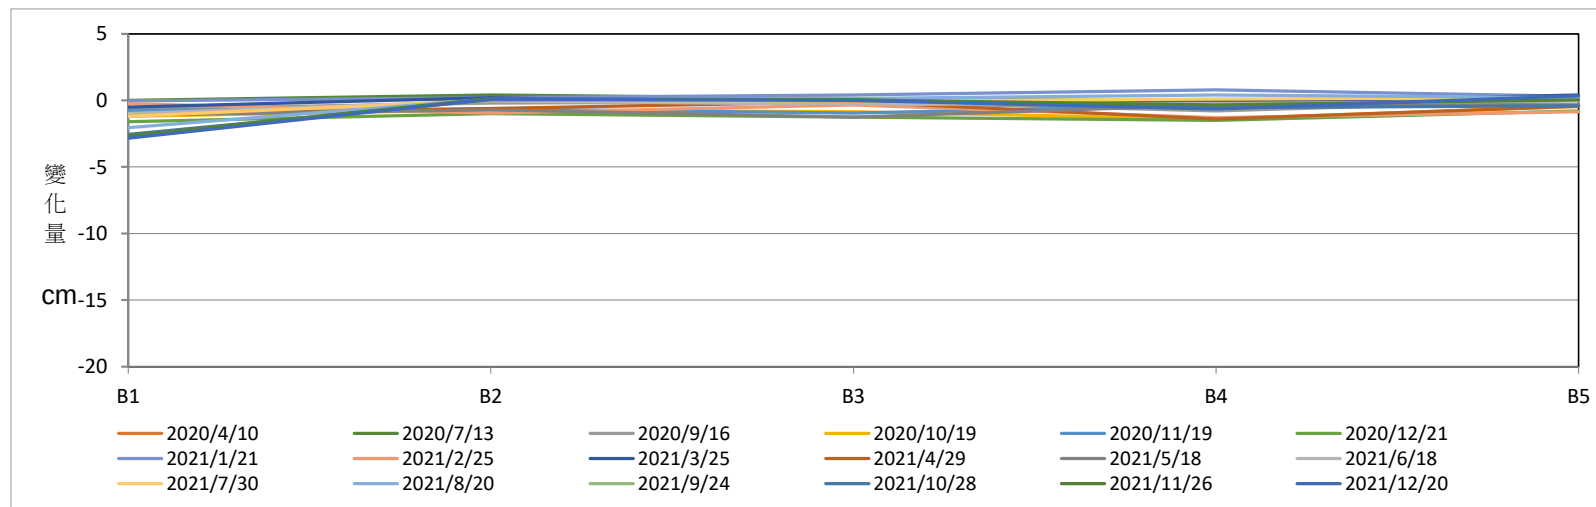
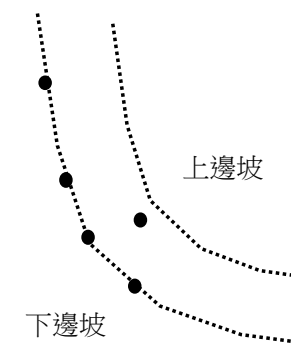
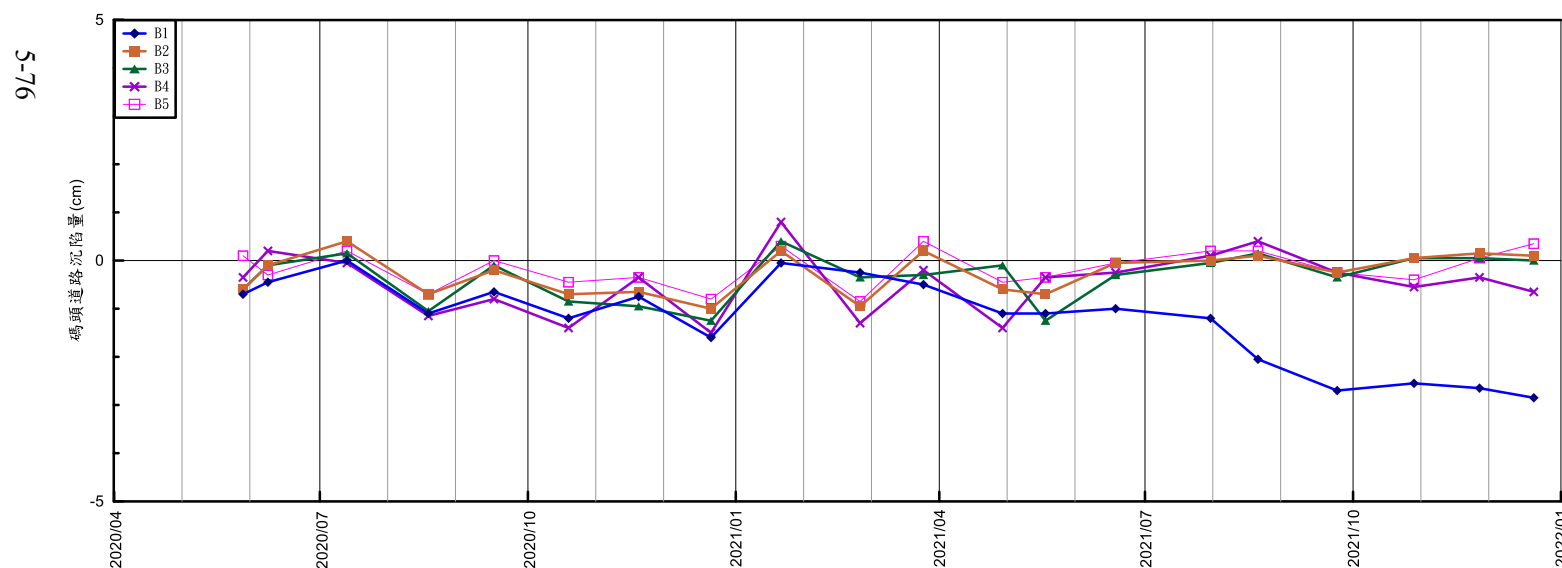
圖 5-1-91 右壩座碼頭道路沉陷點量測成果(B1~B5)

於109年3月23日防汛督導指出右壩座碼頭道路下邊坡坡面略有沖刷情形，為瞭解是否有惡化影響路基安全情形，本計畫於109年4月10日於碼頭道路周邊增設5處沉陷點，沉陷變化量測成果如圖5-1-91~圖5-1-92，垂直及水平道路方向變化則如圖5-1-93及圖5-1-94。成果顯示，右壩座碼頭道路最大總沉陷量發生於B1測點，迄今累積沉陷量為2.70cm(本年度累積沉陷增量為1.70cm，呈相對增加趨勢，建議持續觀察)；垂直道路方向最大總位移量發生於B4測點，迄今累積向下邊坡側偏移1.7cm(本年度累積偏移增量為1.95cm，呈相對增加趨勢，建議持續觀察)；平行道路方向最大總位移量發生於B3測點，迄今累積向下游側偏移0.75m。本年度8月7日熱帶低壓(原盧碧颱風)豪大雨後，現況碼頭道路下邊坡可能因碼頭道路匯集逕流集中沖刷，致使坡面有明顯沖刷破壞情形，並造成路基擋土牆(疑似)之牆身出露。現階段碼頭道路鋪面結構尚無明顯開裂變化情形，初步研判沖刷範圍(蓄水位上方)應以路基擋土牆(疑似)牆前回填土方為主，現況道路下邊坡沖刷破壞尚未立即影響路基穩定性。後續除建議持續監測道路路基穩定性外，亦建議俟汛期結束庫水位下降後，整體評估辦理下邊坡坡面沖刷保護工程，避免下邊坡破壞加劇威脅碼頭通行安全。

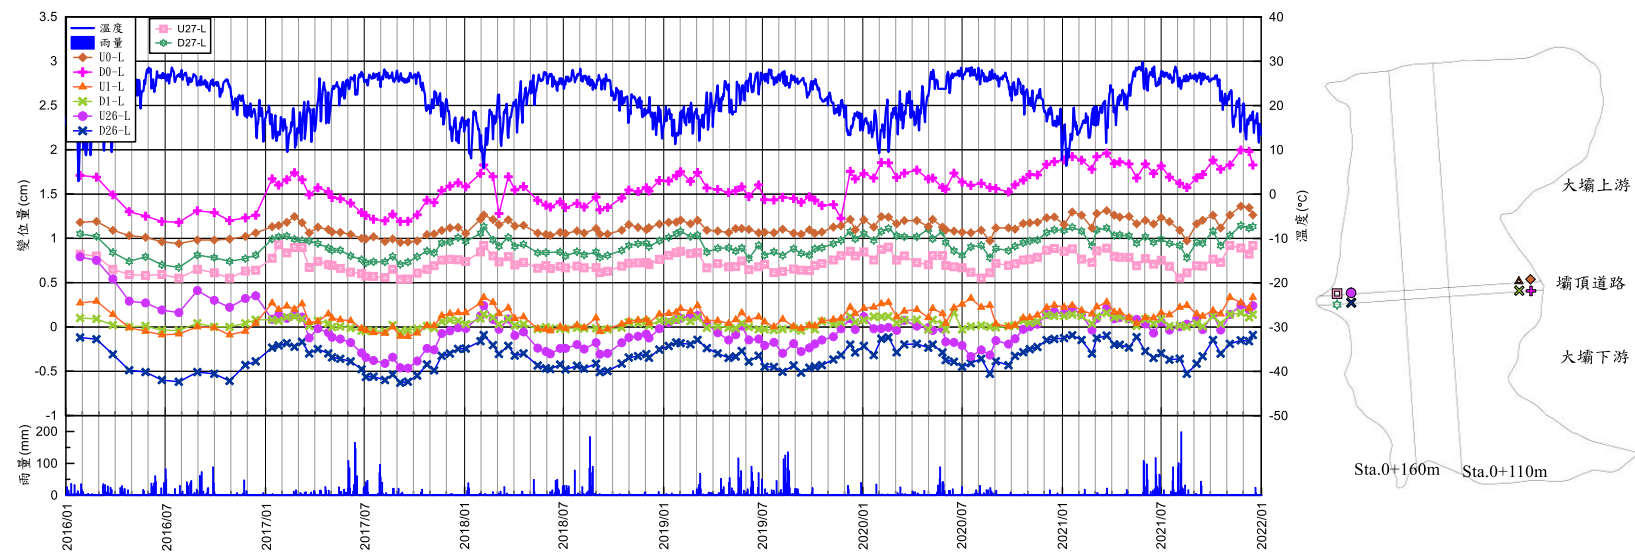
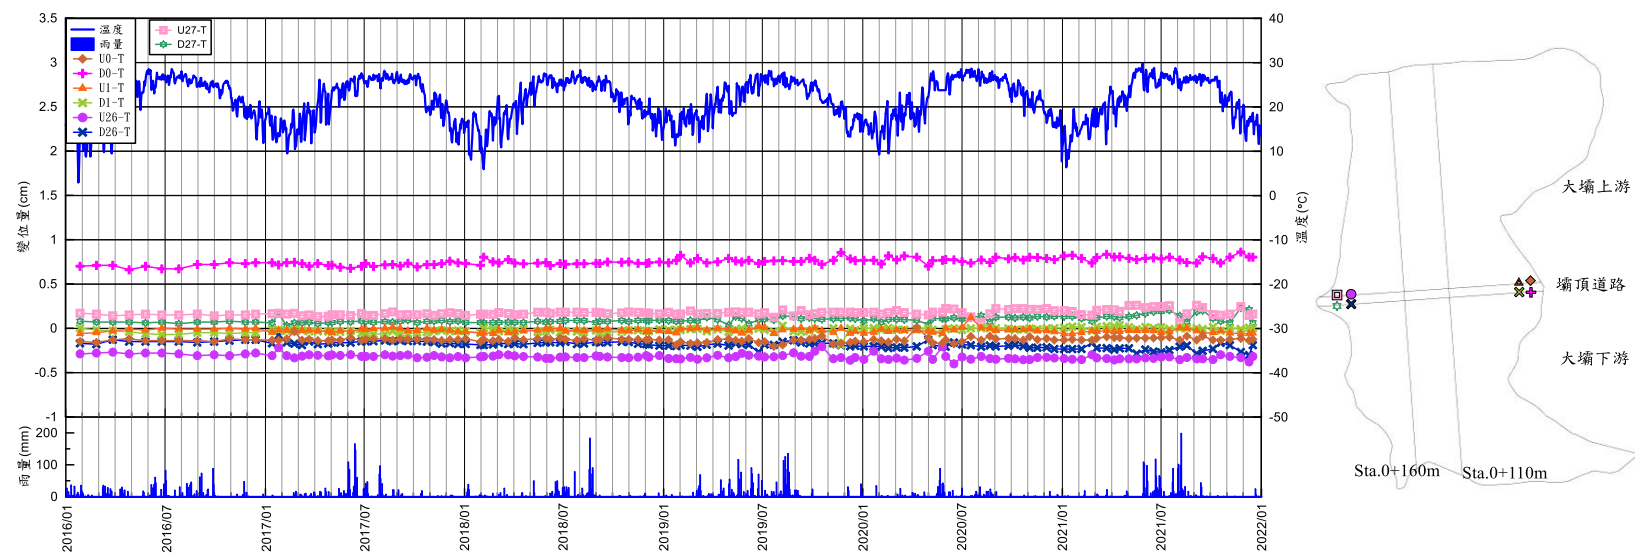
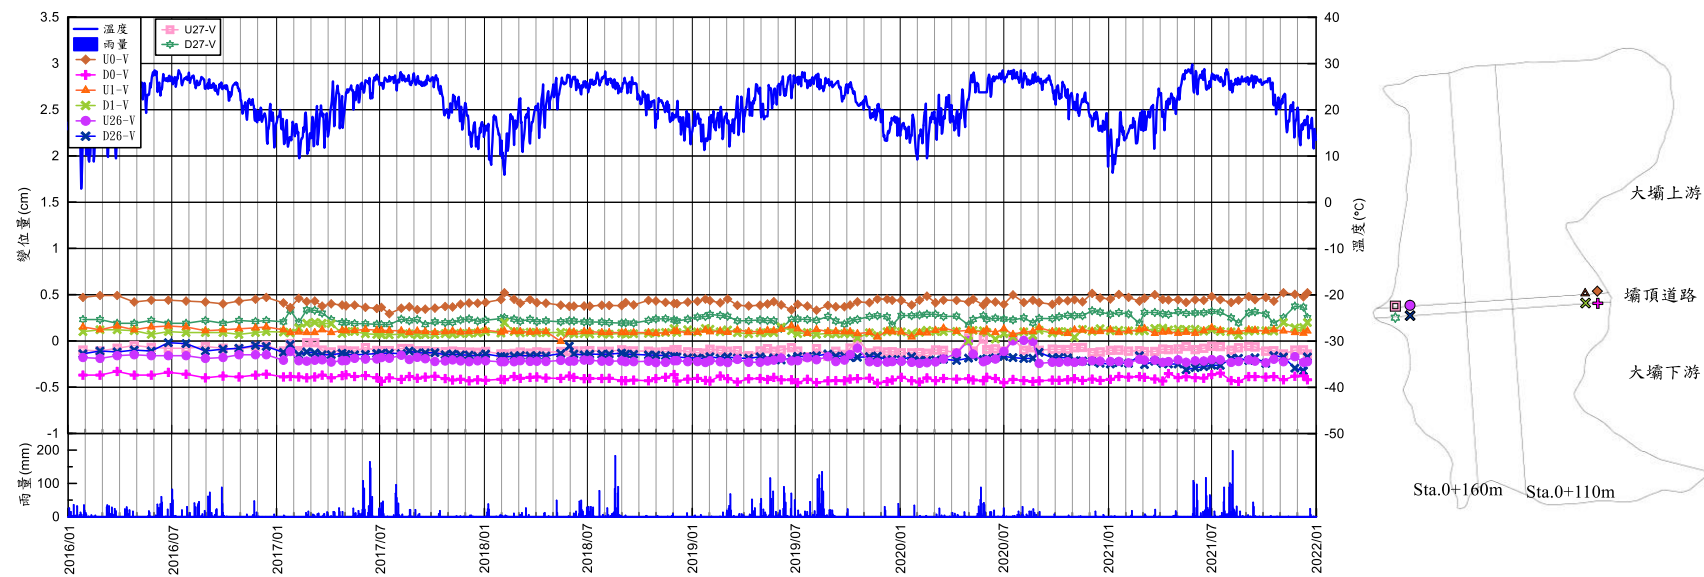
圖 5-1-95 大壩裂縫計變位量歷時曲線-水平壩軸方向(L)

由圖5-1-95~圖5-1-97可知，經本年度第一及第二季枯水期，第三及第四季季節性降雨(5月底~8月)，庫水位由EL.245.62m(5月底)上升至滿水位EL.300m(7月28日)，於2個月內上升約55m，裂縫計變化量介於-0.153~0.151mm，垂直壩軸及垂直壩面方向之變化量則與溫度變化無明顯連動，其變化量皆小於2mm，且裂縫計各方向無超過歷史最大值，變化量亦在警戒值內，整體而言無明顯變位。

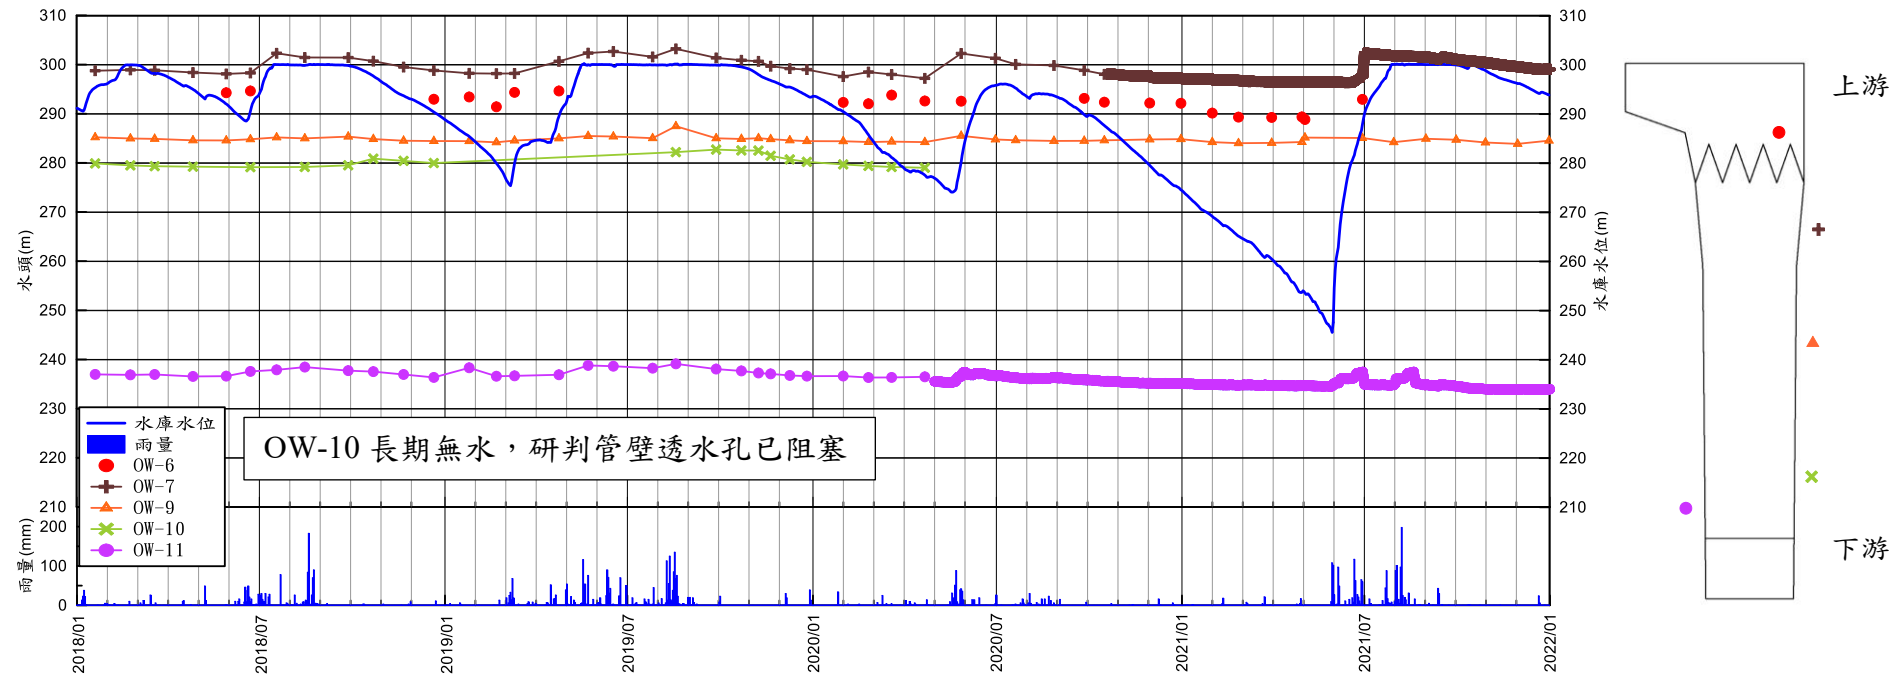
圖 5-1-98 溢洪道洩槽兩岸邊坡水位井歷時變化曲線圖

設置於溢洪道上游及洩槽兩岸，其目的為瞭解溢洪道洩槽兩岸邊坡地下水位變化情形，據以研判兩岸邊坡安全，其編號水位井編號為OW-6~OW-7、OW-9~OW-11，其中OW-7已於民國109年10月19日安裝自計式水壓計，採自動化連續計讀，而OW-10水位井長期無水或地下水位接近孔底，研判管壁透水孔已阻塞，測值代表性不足，彙整溢洪道洩槽兩岸邊坡各水位井量測資料如圖5-1-98所示。

溢洪道洩槽兩岸邊坡各水位井量測結果如圖5-1-98所示，歷年來溢洪道兩岸邊坡各孔水位井(除OW-7外)，地下水位大致隨庫區降雨量變化，升降幅度範圍約介於-2.0~3.7m，整體而言變化不大，顯示溢洪道兩岸邊坡地下水位變化大致已趨於穩定；而OW-7孔地下水位則大致隨庫水位起伏變化，歷年升降幅度約介於-2.0~5.1m，亦屬穩定。本年度1~8月各孔地下水位監測結果說明如下：

由歷年監測結果顯示，OW-7孔地下水位主要隨庫水位變化，受降雨影響則較小。本年度第一及第二季前受枯旱期影響，庫水位由EL.293.3m持續降至EL.245.62m(20年來最低)，期間OW-7孔地下水位維持於EL.296.6m附近，變化不大；而第三及第四季有季節性降雨(5月底~8月)，庫水位回升，其中5月30日~7月28日期間，庫水位EL.245.62m上升至約EL.300m，2個月內庫水位上升55m，而OW-7孔地下水位亦由EL.296.6m(6月中)上升至約EL.302m(7月初)附近，與歷年地下水位隨庫水位變化之情形相符；另由本年度1~5月庫水位持續下降(由EL.274.44m降至EL.245.62m)，而OW-7孔地下水位仍維持EL.296m附近之情形，研判OW-7孔可能存在棲止水或其他地下水補注來源。

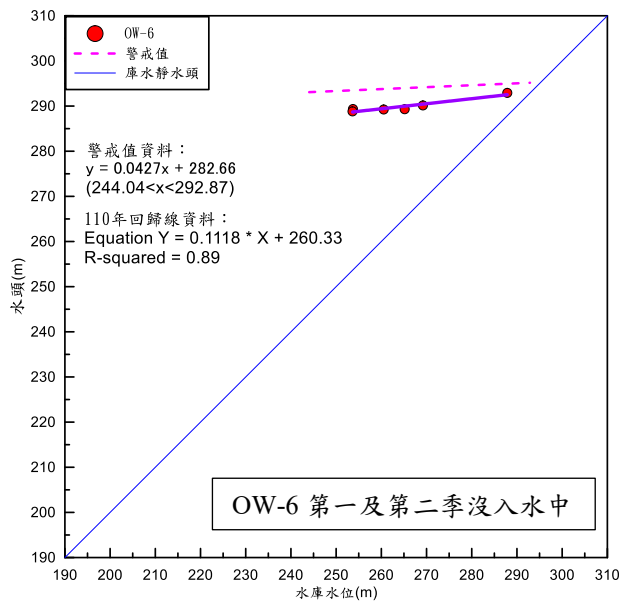
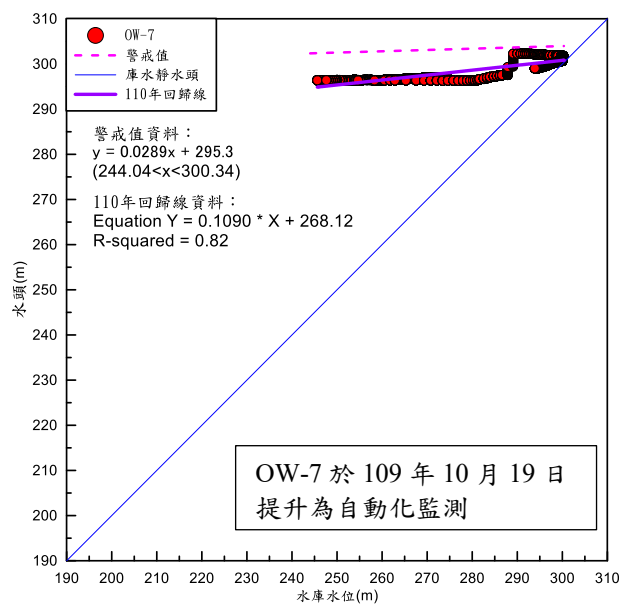
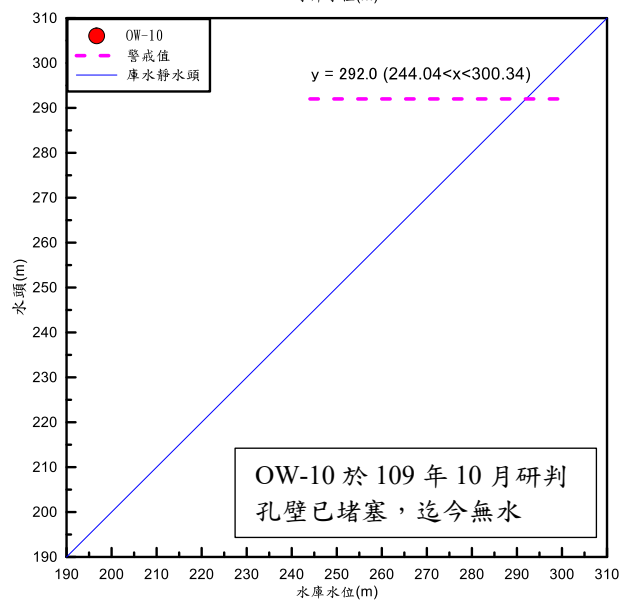
圖 5-1-99 溢洪道洩槽兩岸邊坡水位井水位與警戒值關係圖

由歷年監測結果顯示，OW-6、OW-9及OW-11孔地下水位大致隨庫區降雨量影響變化。本年度第一及第二季前受枯旱期影響，各孔地下水位呈持續緩慢下降趨勢，每月下降幅度約0.10~0.80m；第三及第四季季

節性降雨(5月底~8月)，其中8月6~8日受熱帶低壓影響，降雨量較多，各孔地下水位開始有較大上升趨勢，上升幅度約0.7~1.13m，以位於溢洪道右岸陡坡段之上升1.13m最高。整體而言，本年度各孔變化趨勢穩定，且測值均未超過警戒值，不影響溢洪道兩岸邊坡安全性，監測成果與警戒值套繪如圖5-1-99所示。

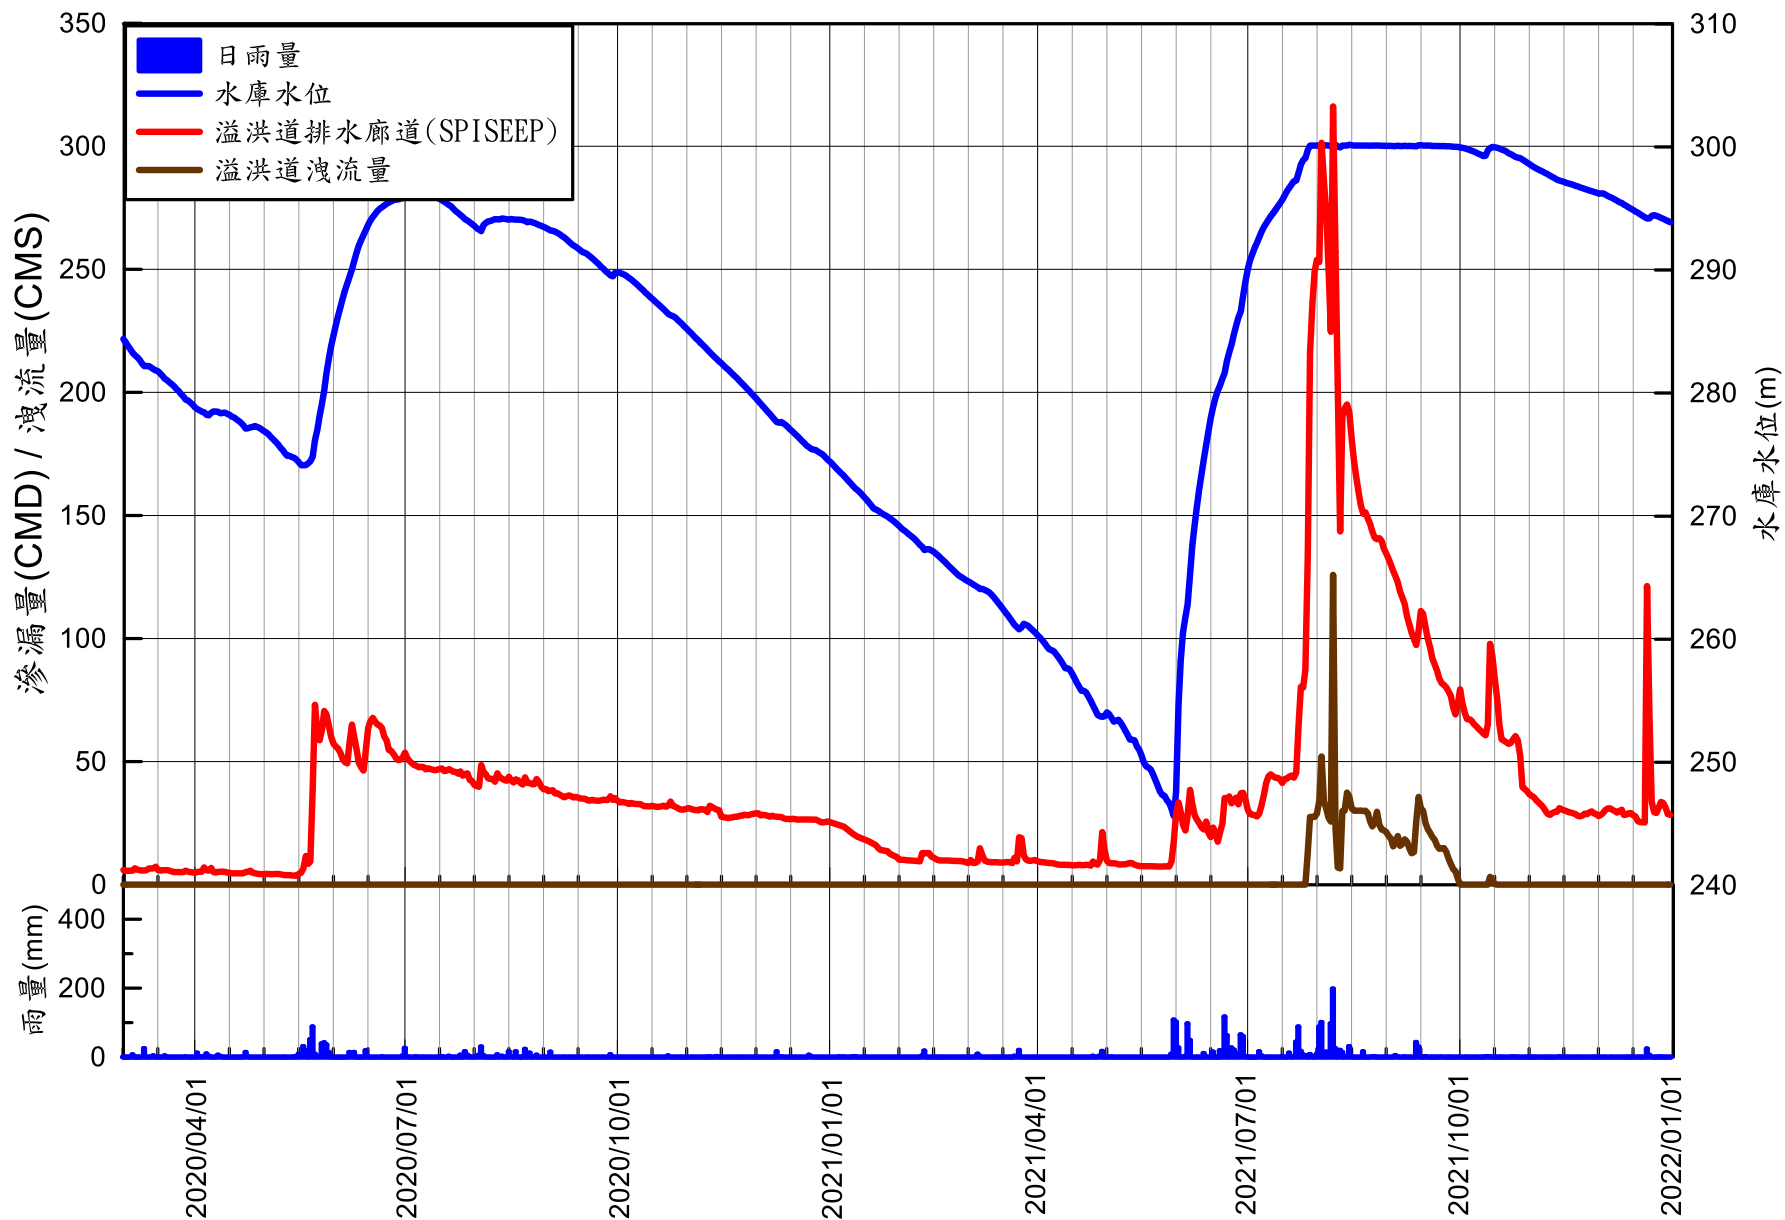
圖 5-1-100 溢洪道廊道滲流量歷時曲線圖

溢洪道排水廊道量水堰(SPISEEP)於109年2月安裝完成，於109年3月1日開始監測，量測成果如圖5-1-100。本年度5月底~6月初受梅雨季降雨影響，每月平均滲流量從23.33CMD增加至56.47CMD，顯示溢洪道底板滲流水變化受降雨影響甚為敏感，而本年度6月下旬後因降雨偏少，滲流量則呈每月約2.0~7.8CMD之穩定洩降趨勢。

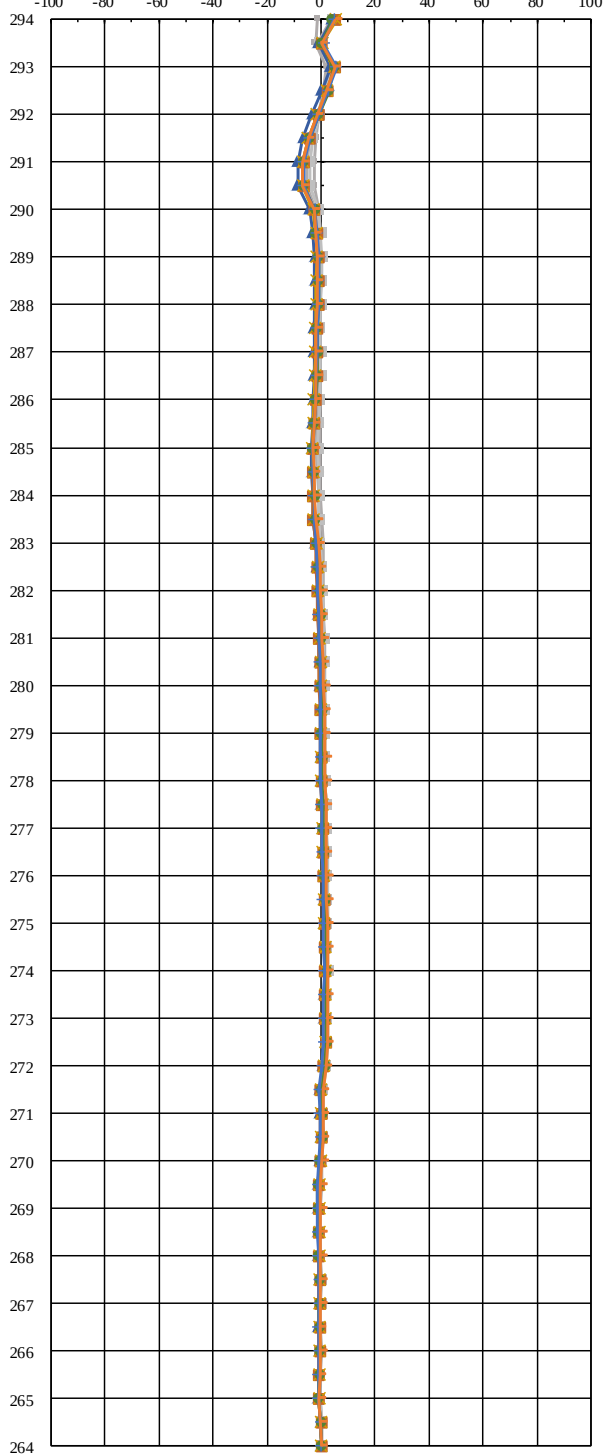
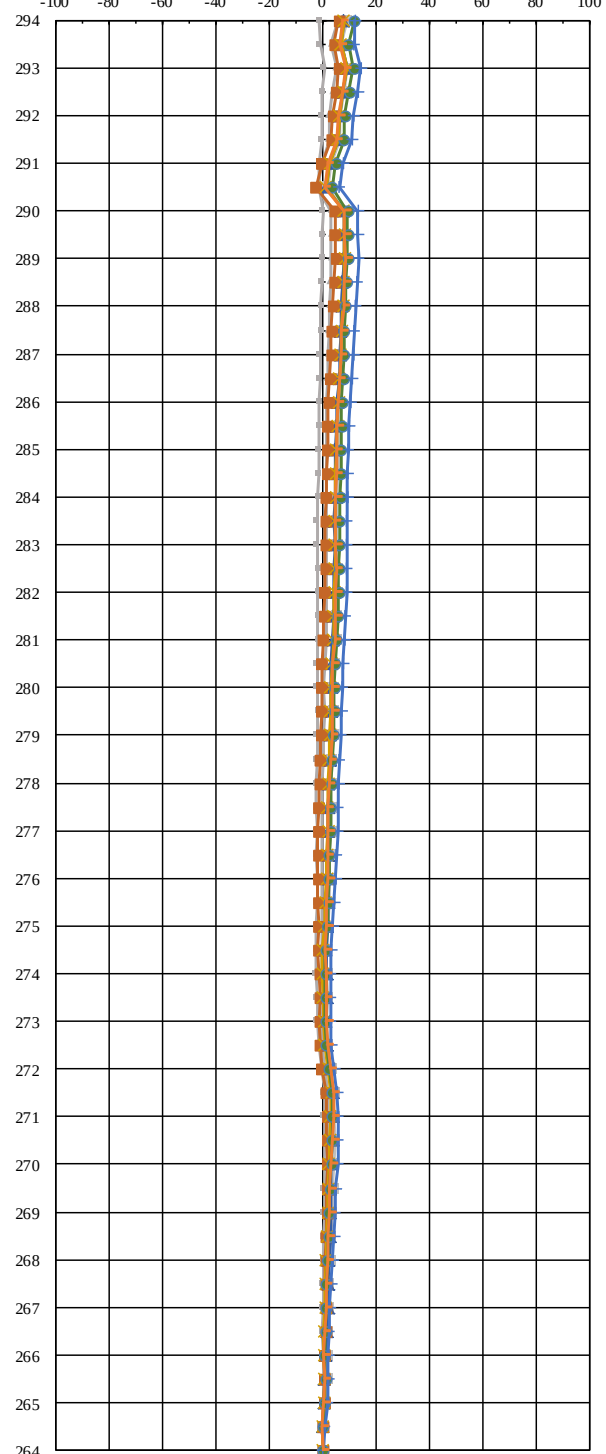
圖 5-1-101 溢洪道洩槽兩岸邊坡 RSI-1 傾斜管位移曲線圖

本年度RSI-1傾斜管1~6月因枯旱露出水面，監測結果如表5-1-2及圖5-1-101~圖5-1-103所示，而6月29日~12月則沒於水中，無法量測。本年度第一及第二季枯水期期間，孔口於上下游及左右側每月偏移量均小於警戒值(上下游方向孔口變化增量5mm/月;左右側方向孔口變化增量8mm/月)，整體而言RSI-1傾斜管各方向於偏移情形無明顯變化趨勢(上下游累積值約為5.23mm，左右側累積值約為7.48mm)。

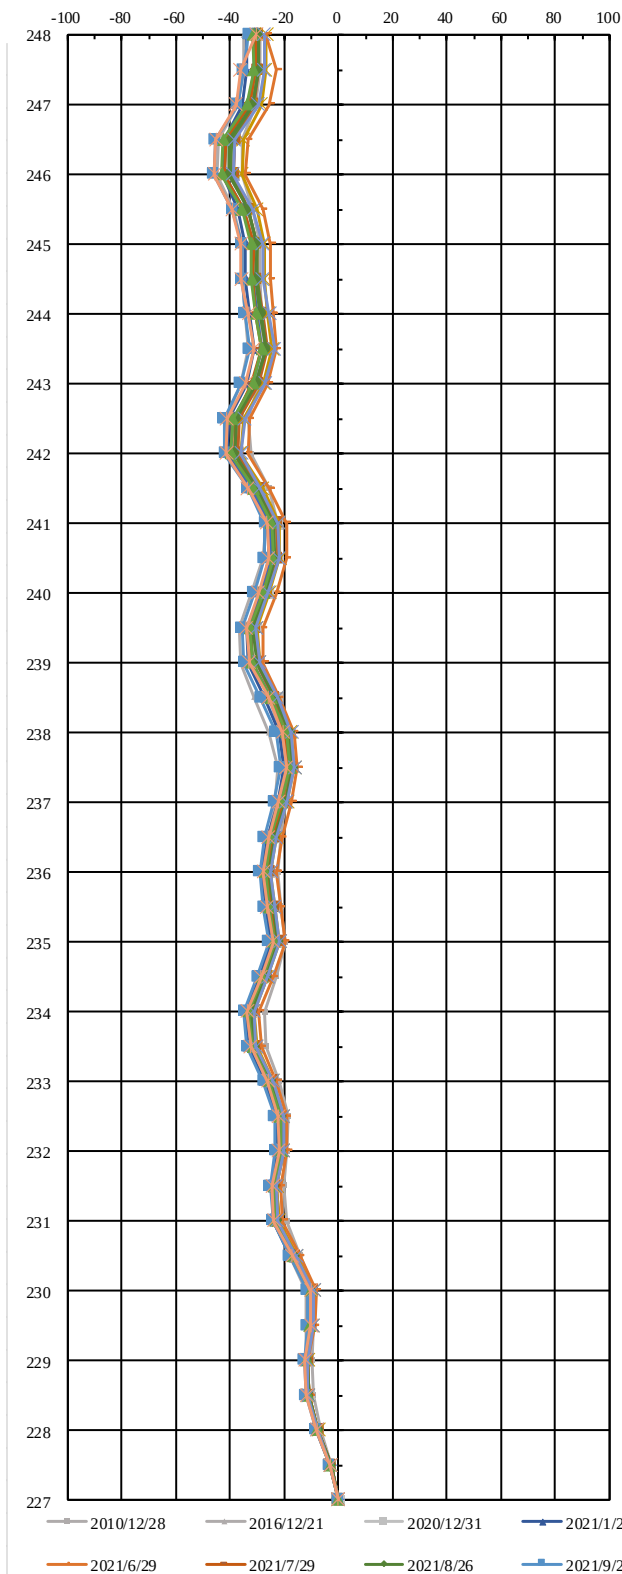
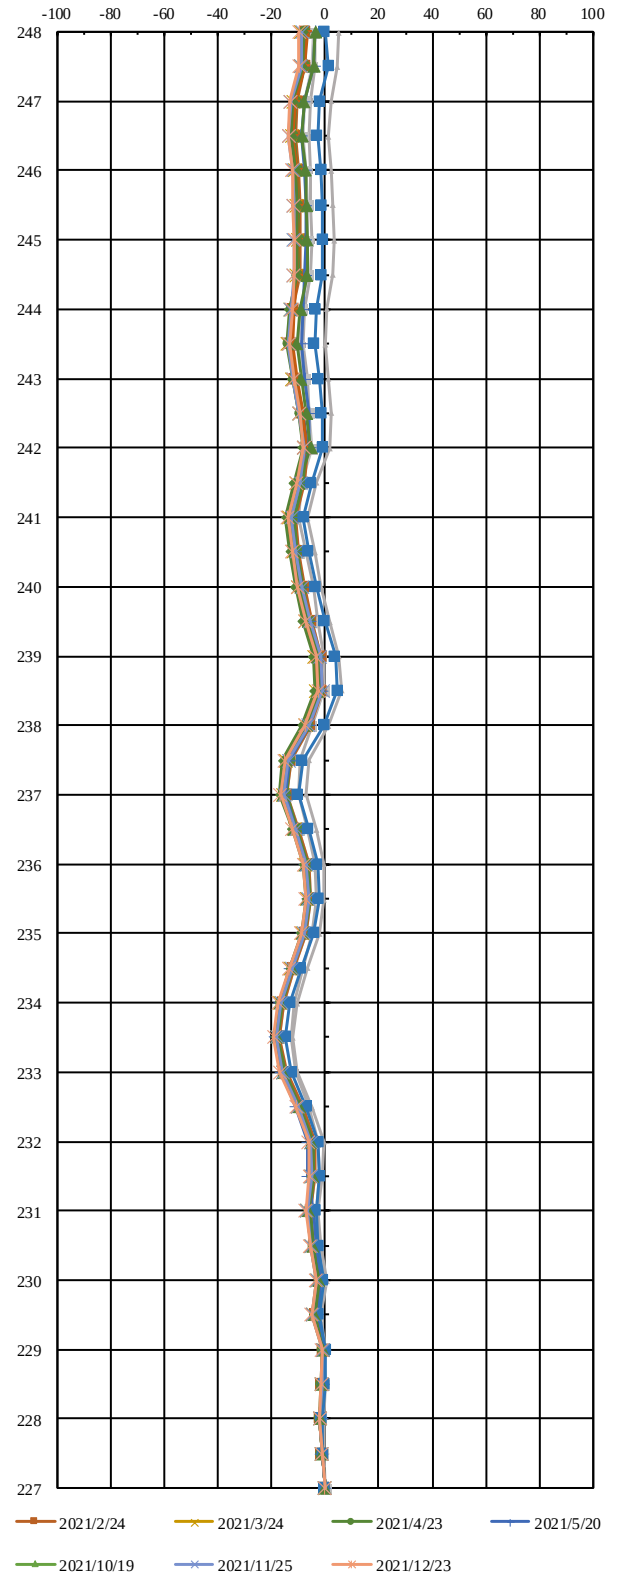
圖 5-1-104 溢洪道洩槽兩岸邊坡 SI-4 傾斜管位移曲線圖

本年度SI-4傾斜管監測結果如表5-1-2及圖5-1-104~圖5-1-106所示。經本年度第一及第二季枯水期，第三及第四季季節性降雨(5月底~8月)期間，孔口於上下游及左右側每月偏移量均小於警戒值(上下游方向孔口變化增量5mm/月;左右側方向孔口變化增量8mm/月)，整體而言SI-4傾斜管各方向偏移情形無明顯變化趨勢(上下游累積值約為-30.38mm，左右側累積值約為-9.7mm)。
