經濟部水利署中區水資源局

109 年度鯉魚潭水庫閘門機電設施維護保養

附件 D

109 年度設施維護、保養照片

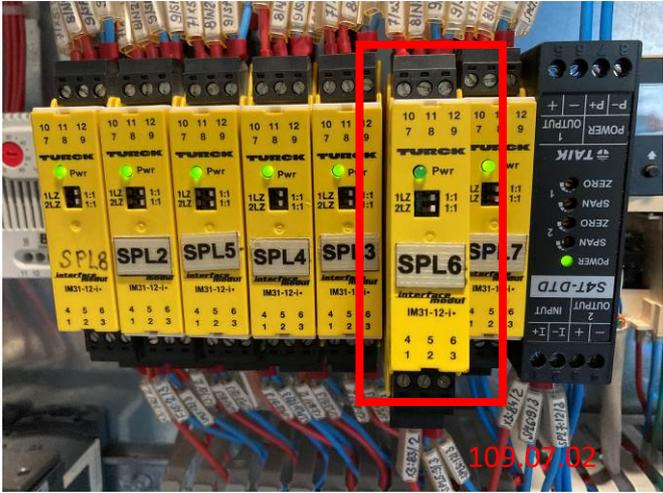
<p>說 明：</p> <p>訊號傳送器故障，導致開度訊號異常。更換故障之傳訊器(前)</p>
<p>位 置：</p>	<p>第二出水工噴流開門</p>

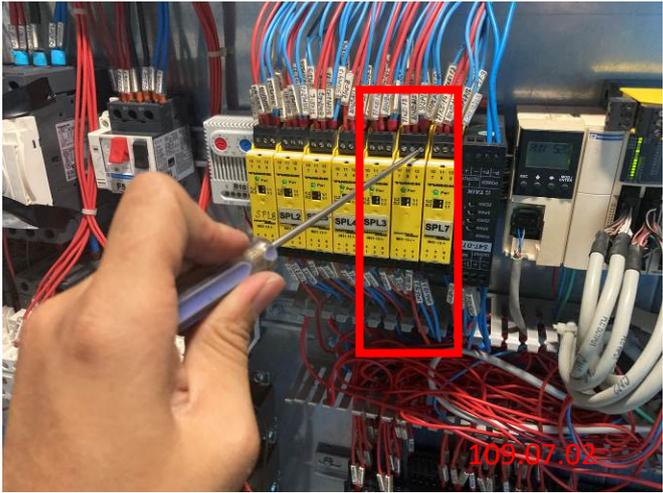
<p>說 明：</p> <p>訊號傳送器故障，導致開度訊號異常。更換故障之傳訊器(中)</p>
<p>位 置：</p>	<p>第二出水工噴流開門</p>

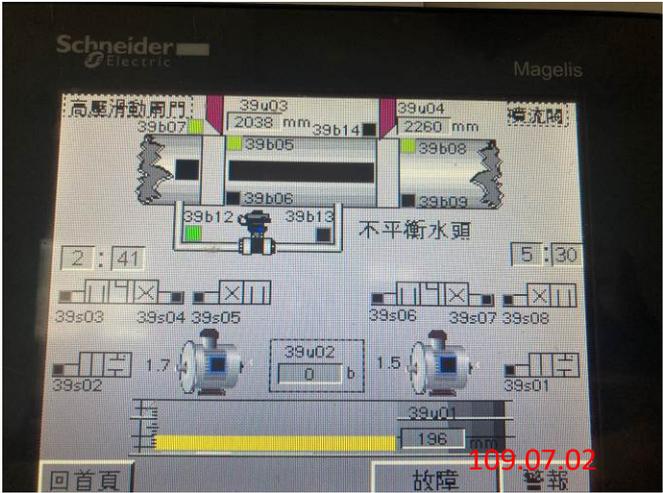
<p>說 明：</p> <p>訊號傳送器故障，導致開度訊號異常。更換故障之傳訊器(後)</p>

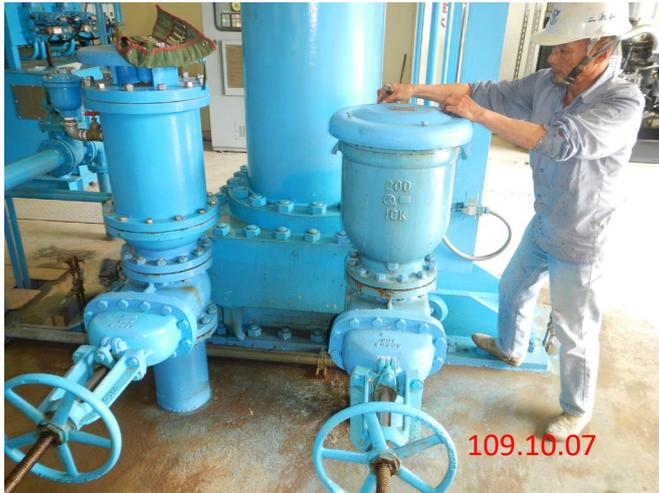
更換排氣閥(前)。

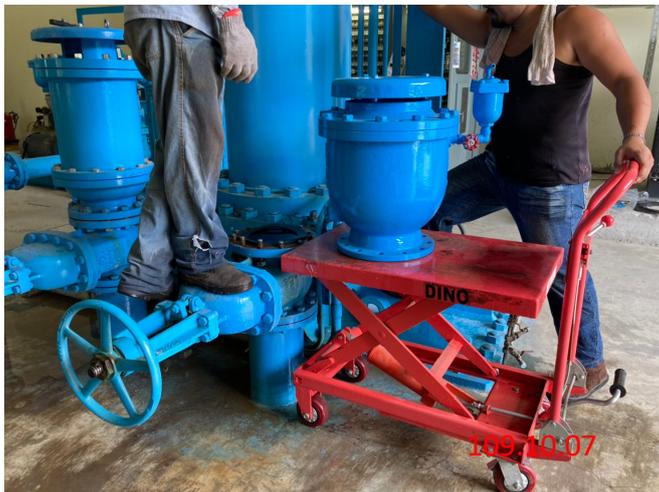
位 置： 第一出水工 排氣閥

更換排氣閥(中)。

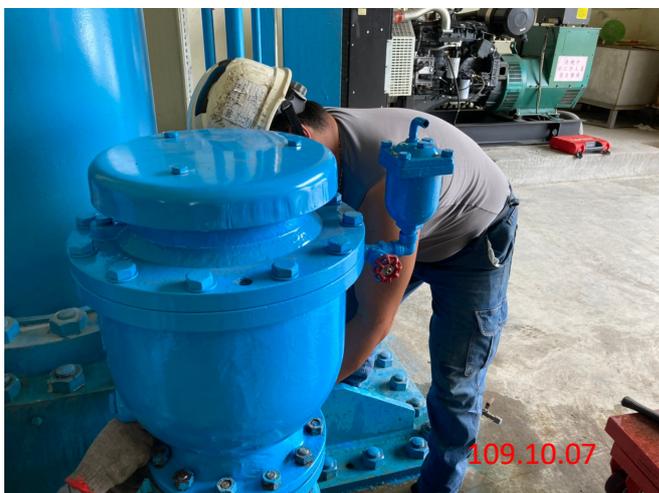
位 置： 第一出水工 排氣閥

更換排氣閥(後)。
功能測試正常。

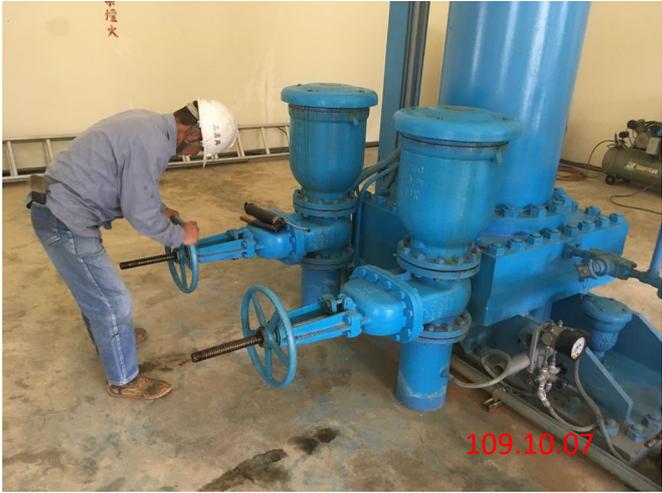
說 明： 更換排氣閥(前)。
位 置：	第一出水工 排氣閥

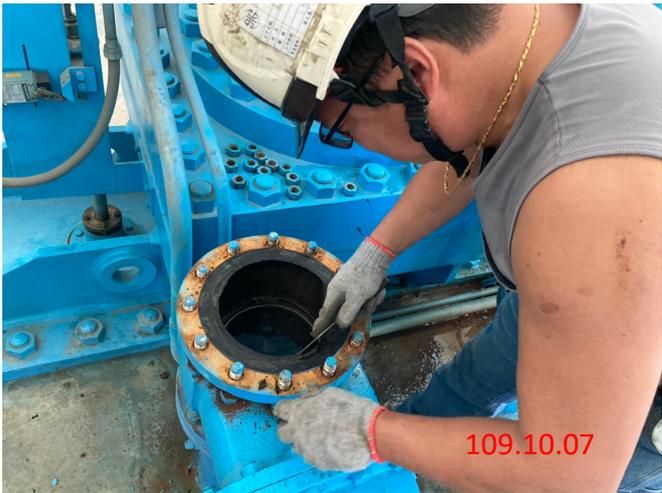
說 明： 更換排氣閥(中)。 法蘭內部清潔。
位 置：	第一出水工 排氣閥

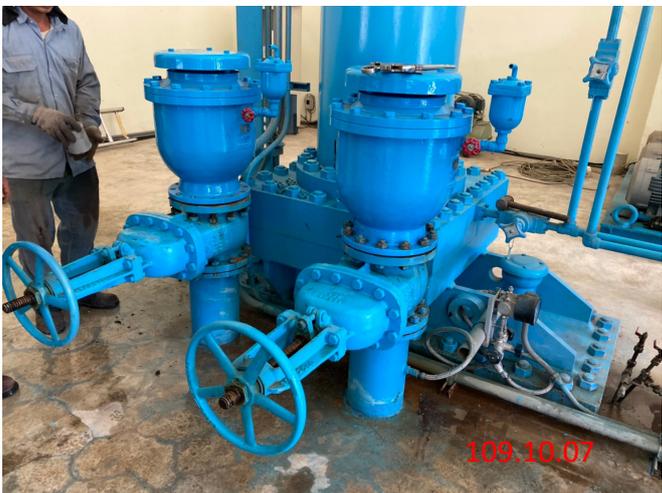
說 明： 更換排氣閥(後)。 功能測試正常。

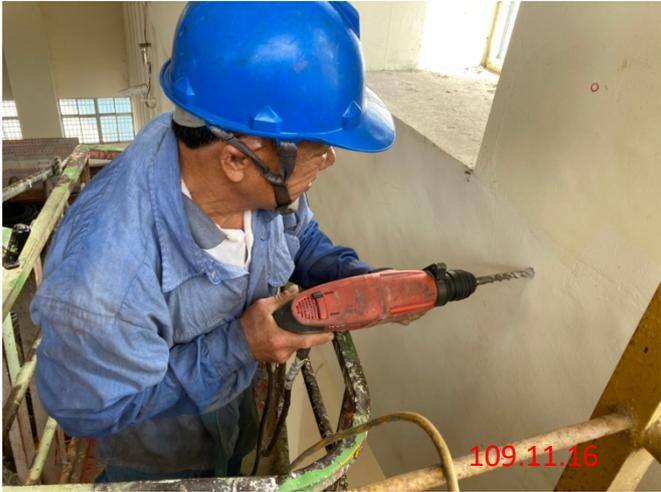
說 明：
		維修平台改善(前)
位 置：	取水工固定式起重機

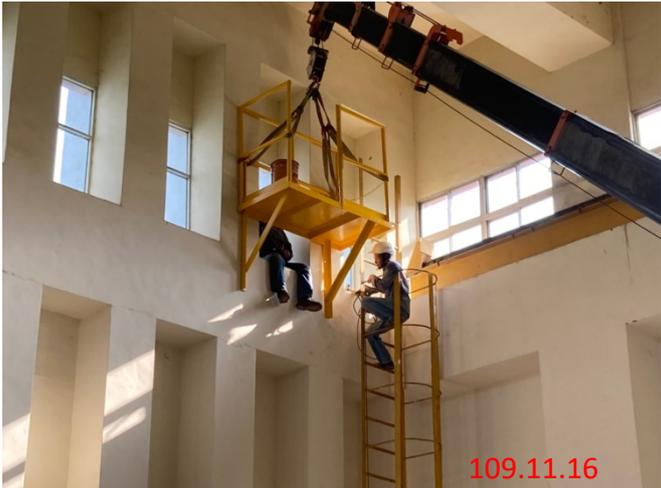
說 明：
		維修平台改善(中)
位 置：	取水工固定式起重機

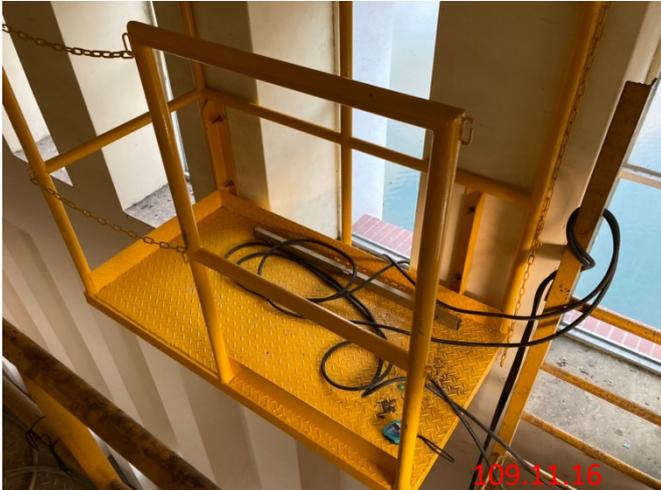
說 明：
		維修平台改善(後)

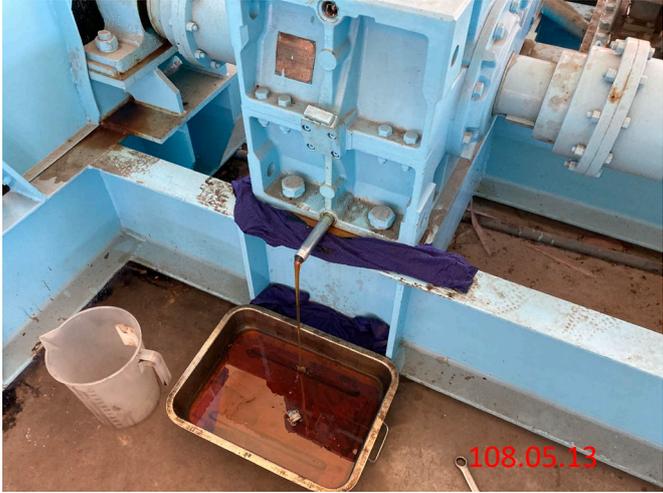
<p>說 明：</p> <p>更換推力煞車油(前)。</p>
<p>位 置：</p>	<p>取水工機房 減速機</p>

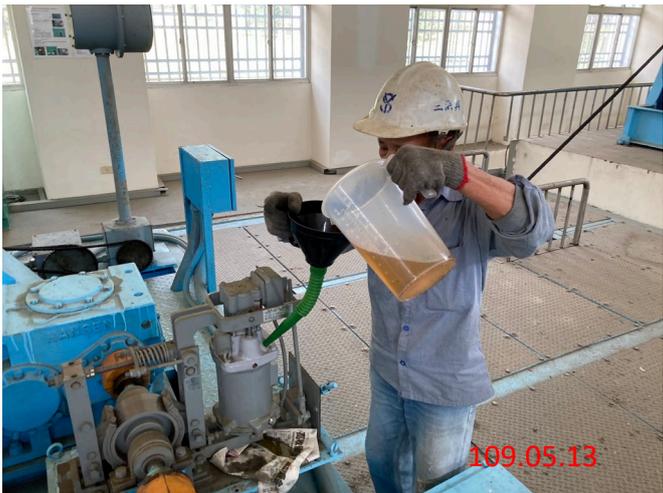
<p>說 明：</p> <p>更換推力煞車油(中)。</p>
<p>位 置：</p>	<p>取水工機房 減速機</p>

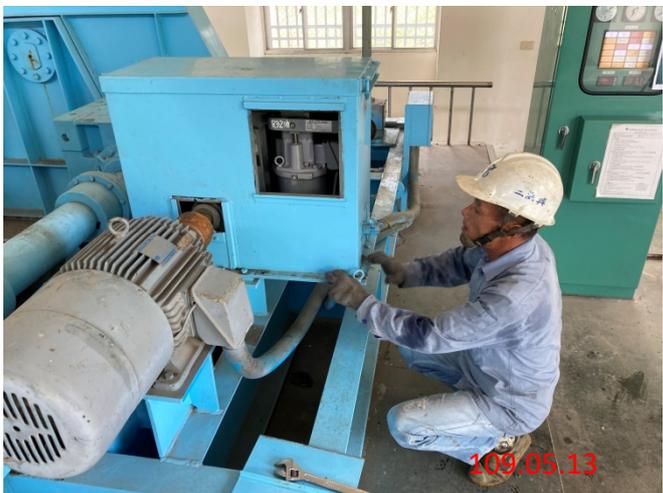
<p>說 明：</p> <p>更換推力煞車油(後)。</p>

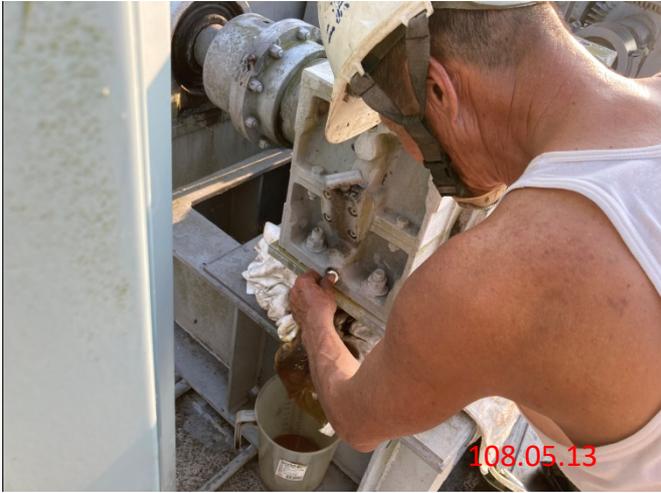
<p>說 明：</p> <p>更換機油 (前)</p>
位 置：	後池堰 減速機

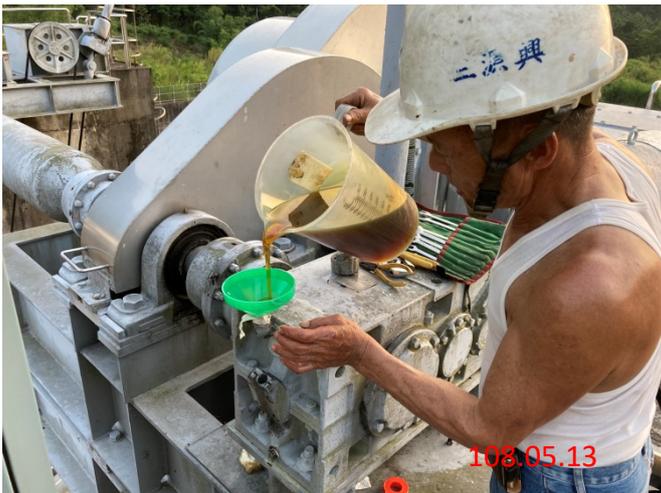
<p>說 明：</p> <p>更換機油 (中)</p>
位 置：	後池堰 減速機

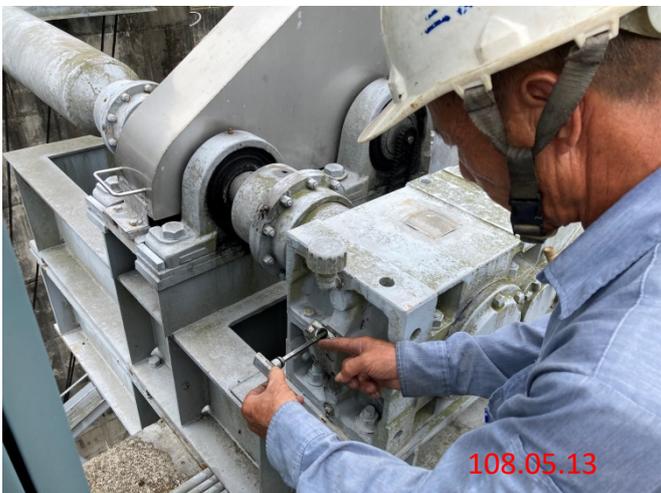
<p>說 明：</p> <p>更換機油 (後)</p>

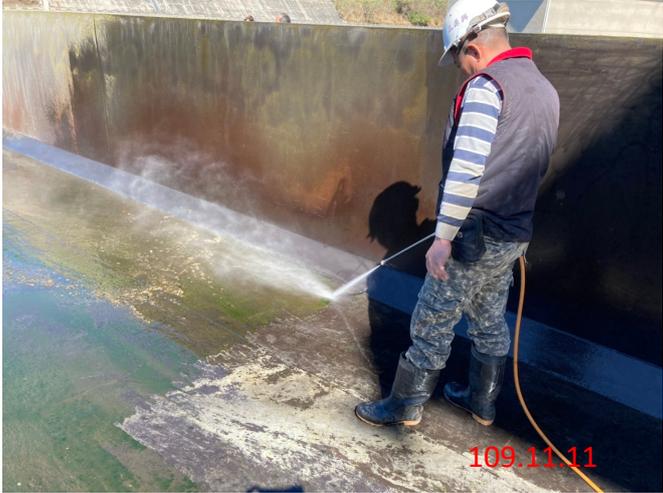
<p>說 明：</p> <p>導流槽清潔中</p>
位 置：	第一出水工導流槽

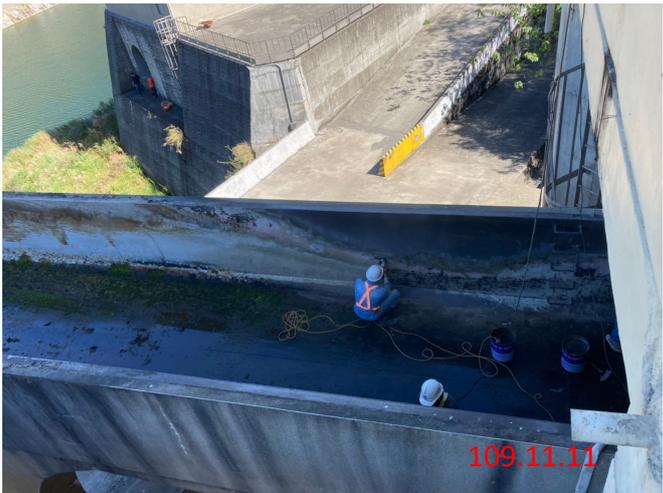
<p>說 明：</p> <p>導流槽除銹中</p>
位 置：	第一出水工導流槽

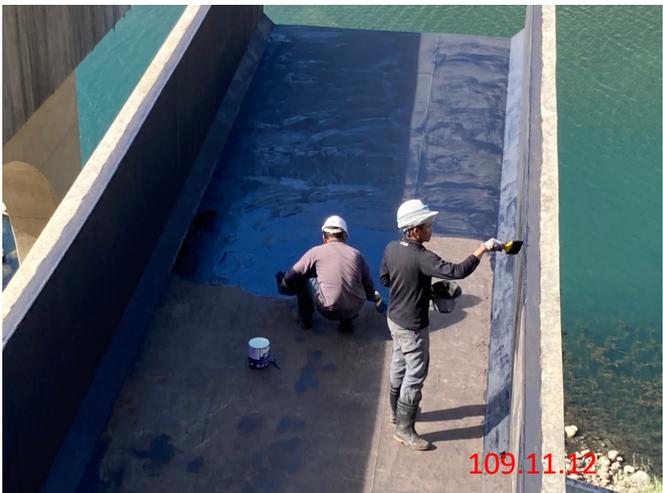
<p>說 明：</p> <p>導流槽底漆施作中</p>

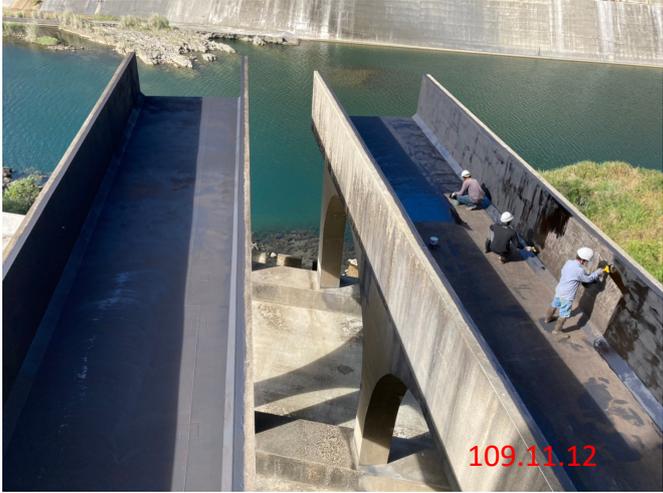
<p>說 明：</p> <p>導流槽塗裝中</p>
位 置：	第一出水工導流槽

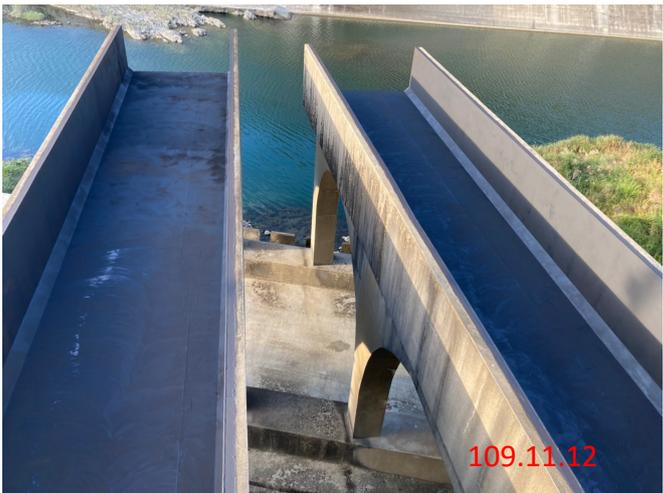
<p>說 明：</p> <p>導流槽施作完成</p>
位 置：	第一出水工導流槽

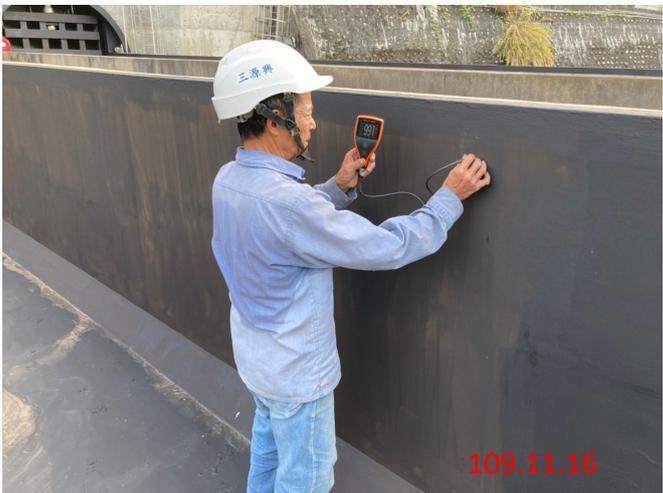
<p>說 明：</p> <p>導流槽檢測中</p>

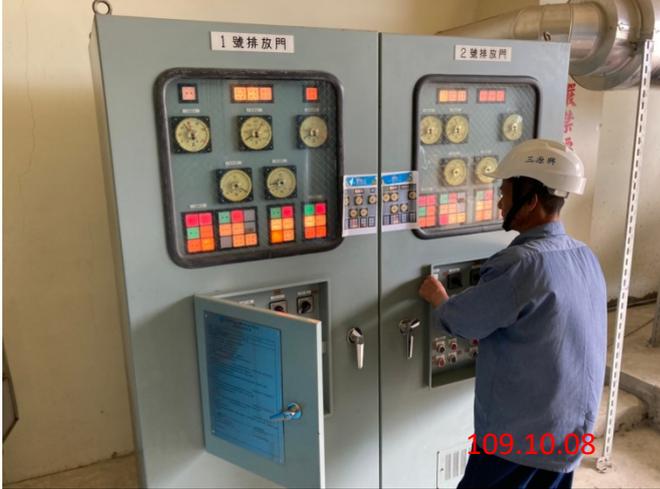
<p>說 明：</p> <p>警報燈安裝(前)。</p>
<p>位 置：</p>	<p>第一出水工機房 現場控制箱</p>

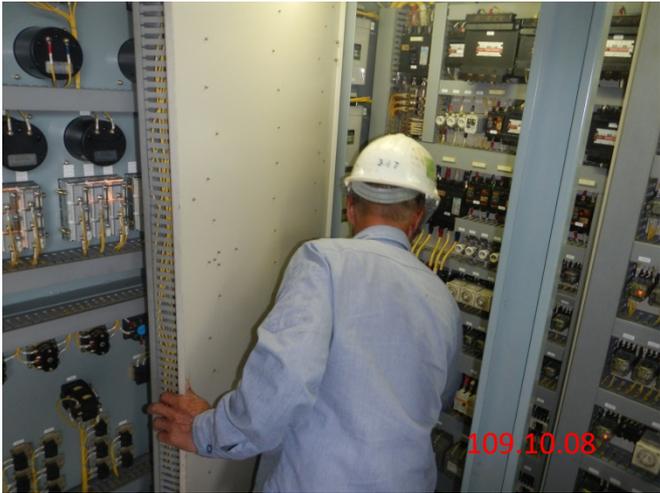
<p>說 明：</p> <p>警報燈安裝(中)。</p>
<p>位 置：</p>	<p>第一出水工機房 現場控制箱</p>

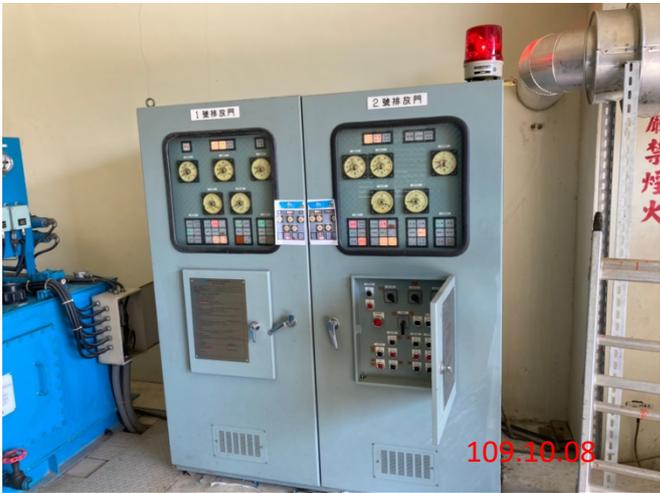
<p>說 明：</p> <p>警報燈功能測試。</p>

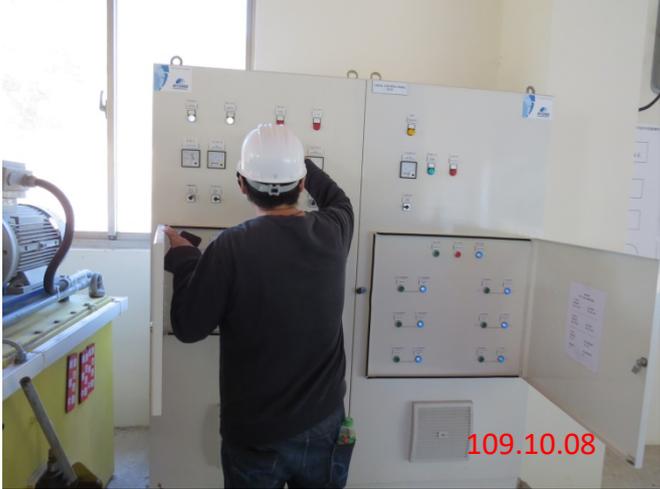
說 明： 警報燈安裝(前)。
位 置：	第二出水工機房 現場控制箱

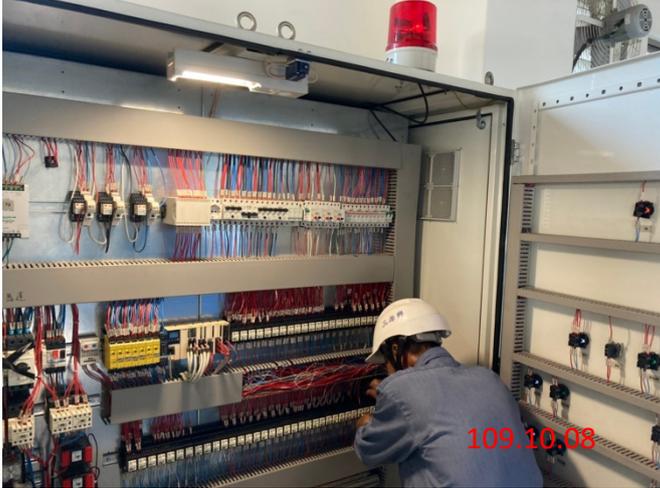
說 明： 警報燈安裝(中)。
位 置：	第二出水工機房 現場控制箱

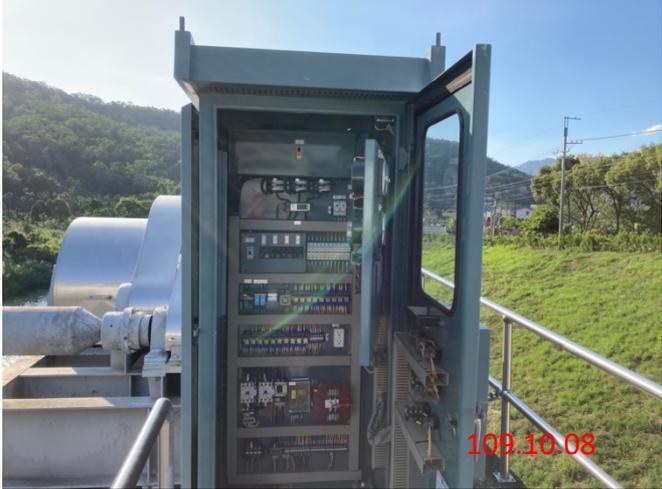
<p>說 明：</p> <p>警報燈安裝。</p>
<p>位 置：</p>	<p>後池堰弧型閘門 現場控制箱</p>

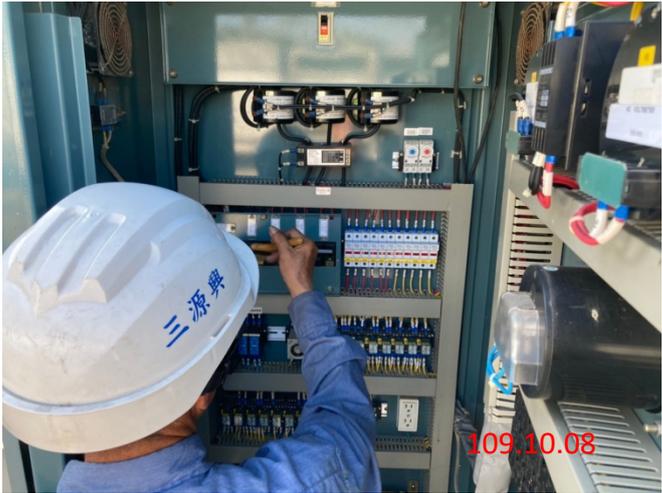
<p>說 明：</p> <p>警報燈安裝。</p>
<p>位 置：</p>	<p>後池堰弧型閘門 現場控制箱</p>
