水庫集水區保育治理工程生態檢核表 主表(1/2)

工程基本資料	工程名稱 (編號)	107 年度曾文水庫集水區主流山美段河道護岸工程	設計單位	南區水資源局曾管中心
	工程期程	107 年 11 月 19 日至 108 年 08 月 15 日	監造廠商	南區水資源局曾管中心
	治理機關	經濟部水利署南區水資源局	營造廠商	晨發營造有限公司
	基地位置	地點:嘉義縣 阿里山 鄉 山美 村 _____ 鄰 集水區: _____ 水系: _____ 段: _____ TWD97 座標 X: 216134 Y: 2585927	工程預算/ 經費	預算 NT\$ 38,760,000/決標金額 NT\$ 37,000,000
	工程緣由目的	對於曾文溪上游山美段河道進行整治，一可加強兩岸邊坡穩定，二可疏通河道淤積土石避免流入水庫。		
	工程類型	<input type="checkbox"/> 自然復育、 <input type="checkbox"/> 坡地整治、 <input type="checkbox"/> 溪流整治、 <input type="checkbox"/> 清淤疏通、 <input checked="" type="checkbox"/> 結構物改善、 <input type="checkbox"/> 其他		
	工程內容	於曾文溪左岸設置複式斷面護岸 300 公尺及 10 座基腳保護工，另於右岸設置複式斷面護岸 15 公尺及 1 座基腳保護工銜接兩端既設護岸。		
預期效益	<input type="checkbox"/> 保全對象(複選): <input type="checkbox"/> 民眾(<input type="checkbox"/> 社區 <input type="checkbox"/> 學校 <input type="checkbox"/> 部落 <input type="checkbox"/> _____) <input checked="" type="checkbox"/> 產業(<input checked="" type="checkbox"/> 農作物 <input type="checkbox"/> 果園 <input type="checkbox"/> _____) <input type="checkbox"/> 交通(<input type="checkbox"/> 橋梁 <input type="checkbox"/> 道路 <input type="checkbox"/> _____) <input checked="" type="checkbox"/> 工程設施(<input type="checkbox"/> 水庫 <input type="checkbox"/> 攔砂壩 <input type=

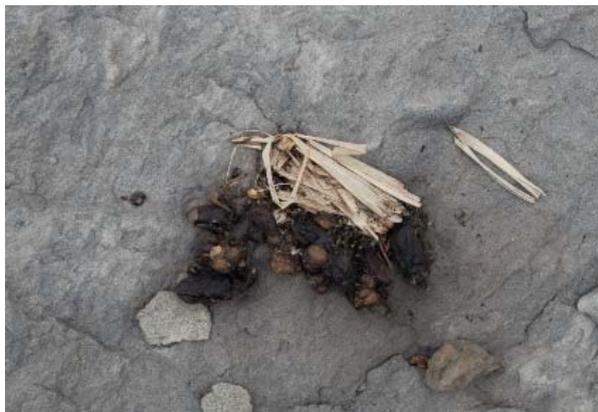
本次會勘於預定工區內發現有麝香貓(*Viverricula indica*)排遺，**麝香貓**在野外極難目擊到其蹤影，為台

灣**第二級保育類動物**，故本案將麝香貓列為**生態關注物種**。過去在福山植物園的研究(莊順安，1994)指出麝香貓以植物果實、昆蟲、蚯蚓及哺乳動物(尤其是刺鼠)為主食，動物性食物類群尚包含爬蟲類、鳥類、唇足類、腹足類以及兩棲類、魚類、甲殼類等**水域動物**。麝香貓分布於海拔 100 至 1500 公尺的山區，在陽明山國家公園的研究顯示麝香貓主要使用開闊地或開闊地旁的森林(朱有田等人，2014)；在台灣南部山區的研究指出，麝香貓主要出現於次生林及人造林鑲嵌的環境，並偏好較潮濕且平坦的環境(Chen *et al.*,2009)，因此本工程範圍內外之濱溪草地、次生林、溪流及鄰近森林、農地都有可能是麝香貓活動的範圍。

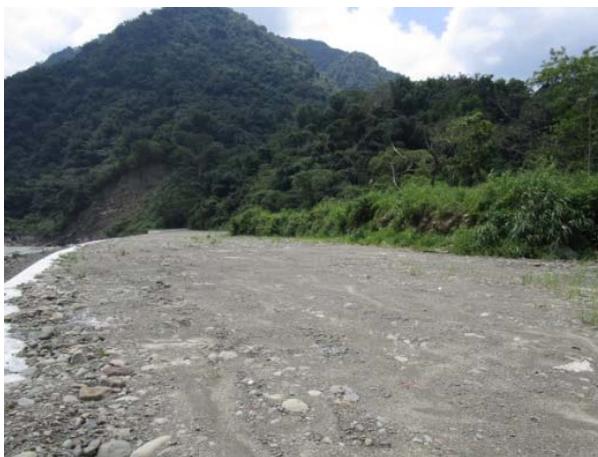
本次會勘亦發現本(107)年度甫完工之護岸(106年度曾文水庫集水區主流山美段河道護岸工程)上方裸露地面積過大，可能限縮麝香貓生存空間。

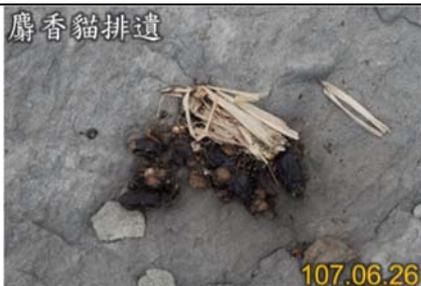
圖1 工區內麝香貓排遺

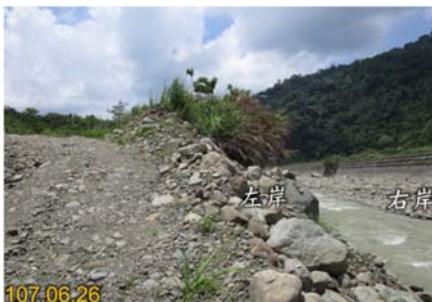
圖2 工區旁既有動物通道

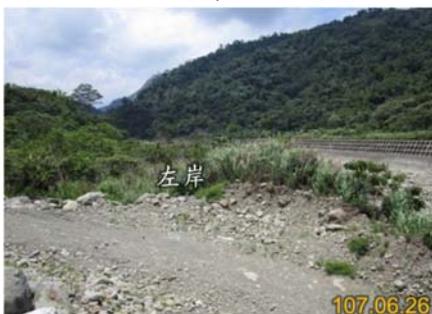
圖3 工區左岸前段植被

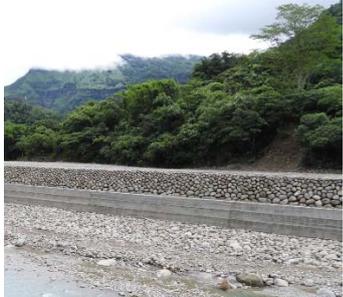
108.07.02 生態人員現勘

<p>該地週邊母樹及種子庫豐富，於回填區上方鋪設細粒河床料，為植被自然復育之基質。</p>	<p>確實執行，於護岸上方回填 50 公分細粒河床料。</p>

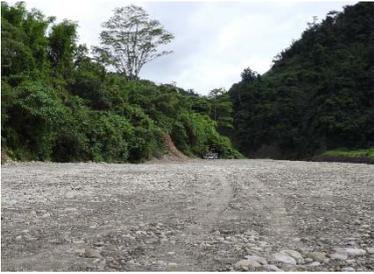
<p>108.07.02 生態人員現勘</p>
	<p>設置動物通道</p>	<p>確實執行。於護岸末端壘塊砂土石營造緩坡，有利動物橫向通行。</p>

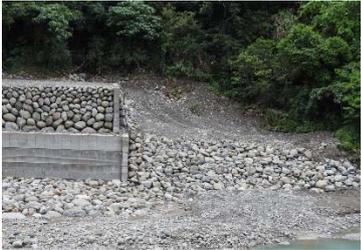
<p>108.07.02 生態人員現勘</p>
	<p>維護水域水質</p>	<p>確實執行，設置過水涵管及塊石區隔工區與水域環境。</p>
