## 水庫集水區保育治理工程生態檢核表 主表(1/2)

| 工程基本資料 | 工程名稱<br>(編號) | 108 年甲仙攔河堰排砂道導流工修復及堰面抗磨工程 | | 設計單位 | 經濟部水利署南區水資源局<br>甲仙攔河堰管理中心 | |
| | 工程內容 | 1. 溢流堰鋼板抗磨工程。<br>2. No3 墩柱耐震補強工程。<br>3. 排砂道上游導流牆修復工程。 | | | | |

# 水庫集水區保育治理工程生態檢核表 規劃設計階段附表

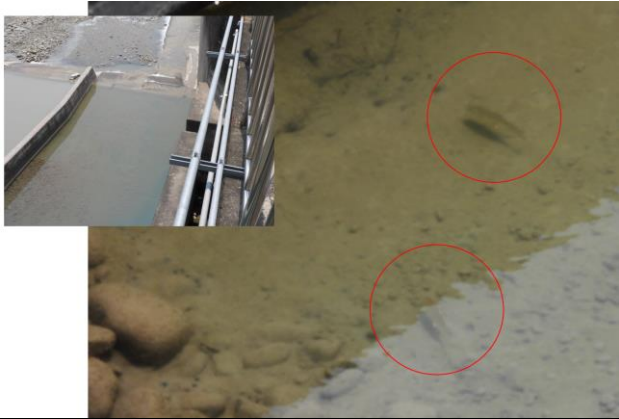
生態團隊於本年度 3 月(非汛期)於攔河堰出水口的潭區記錄到原生種何氏棘鮑(見  
下圖)。攔河堰周邊水域生物多樣性豐富。

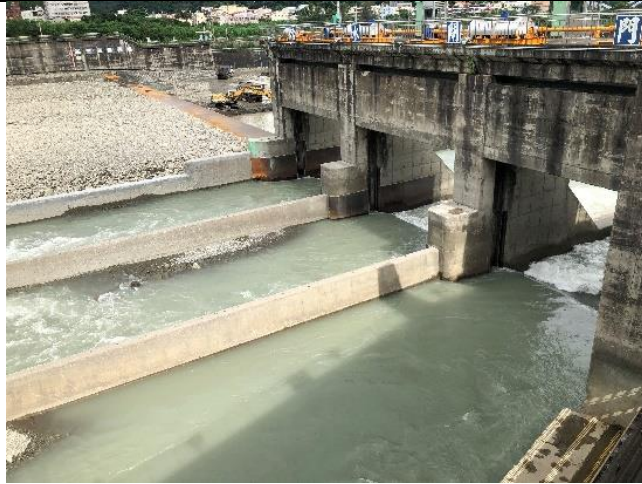
108.09.18 施工位置現況

本案在堰壩結構上方施做，機具如臨水擾動有可能會造成水質混濁，因此施做期間之水質保護為保育措施之重點。

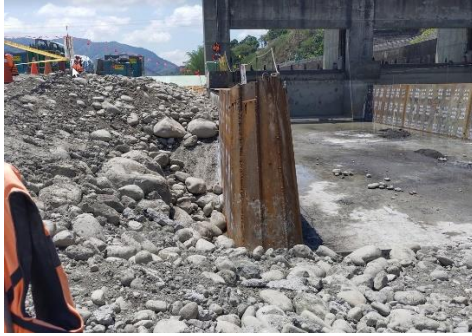
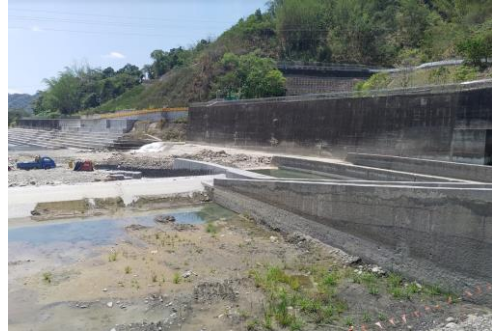
| <p style="text-align: center;">水質保護之排檔水措施有確實執行，現勘發現，施工並未影響下游水質。但因今年度本案工區周邊另有魚梯延伸及投放異型塊的工程進行中且已接近汛期，短期無法以生態調查方式瞭解水域魚類族群回復情形。</p> | | | |

109.04.17 堰壩下游魚梯延伸工程進行中

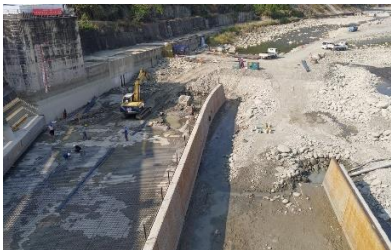
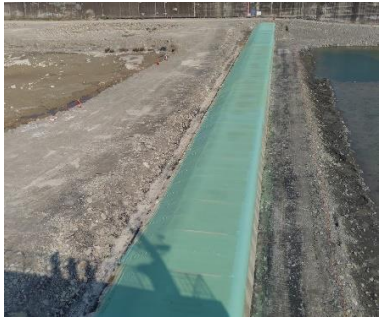
| 生態友善措施 | [減輕]水質保護。 | 設置排檔水構造，避免於行水區域施工。以維護水質及水生動物生存環境。確實執行。 | <p>109.02.07 生態人員現勘</p> |
| | | | <p>109.02.07 生態人員現勘</p> |
