**水庫集水區保育治理工程生態檢核表 主表(1/2)**

| 工程基本資料 | 工程名稱<br>(編號) | 108 年甲仙攔河堰聯外道路 B 線護坡工程 | | 設計單位 | 經濟部水利署南區水資源局<br>甲仙攔河堰管理中心 | |

附表 D-02 生態專業人員現場勘查紀錄表

附表 C-06 生態保育措施與執行狀況

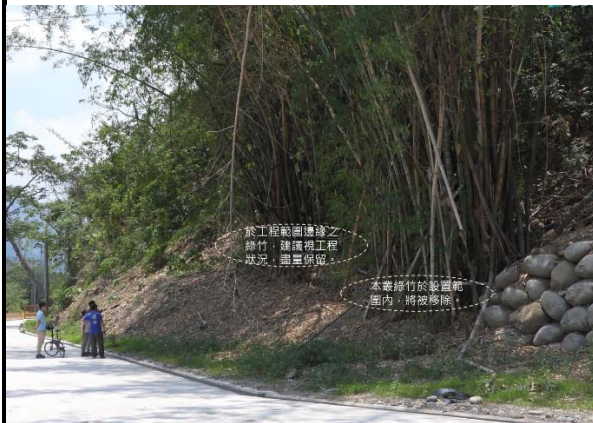
**1. 次生林保護：**後方坡面之竹闊混合林，林相完整，建議除工程之必要外，盡量保留後方植被之原貌。例如，石籠北側尾端之兩叢綠竹，較北側靠近路邊者，因石籠設置需要被移除，後方之竹叢，可視護坡設置範圍，採部分保留。

上圖：施工位置北端之兩叢綠竹，

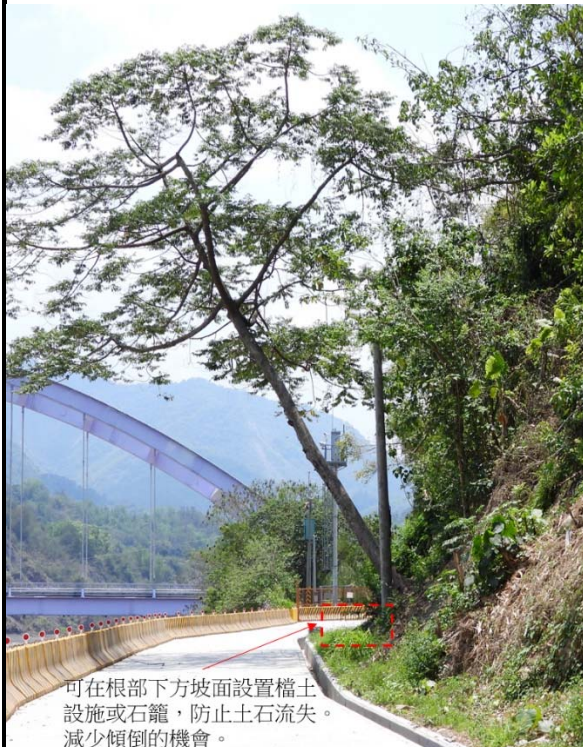
**2. 山黃麻大樹去留及保護之討論：**施工位置中段，有一株山黃麻，高度約 20 公尺，山黃麻為快速生長的陽性先驅樹種。目前樹木隨土石滑坡，傾斜約 30 度，略有傾倒之疑慮，但大樹又能提供固坡、景觀美化、遮蔭及生物棲息等許多服務價值。可審慎考量是否要留存本大樹，如因工程目的之需要，木麻黃為常見樹種，可考慮砍除無妨；如考慮留存，建議左右保留空間

供其生長，並在其根部下方堆置檔土設施（塊石+回填）或設置石籠，避免其根部土石流失，減少傾倒之可能性。

上圖：位於施工位置中段，有一株山黃麻大樹，隨土石滑坡，傾斜約 30 度。

針對現地的山黃麻大樹，經生態團隊建議及監造人員經過多次討論，擬定策略。以生態觀點，山黃麻為速生樹種，壽命僅數十年，砍除無妨。管理中心決定，山黃麻大樹將以保留為原則，如留存，會在左右保留空間供其生長，並在其根部下方堆置檔土設施，避免其根部土石流失，減少傾倒之可能性。如有傾倒疑慮需要移除，則會將斷木留置於原地供動物利用。

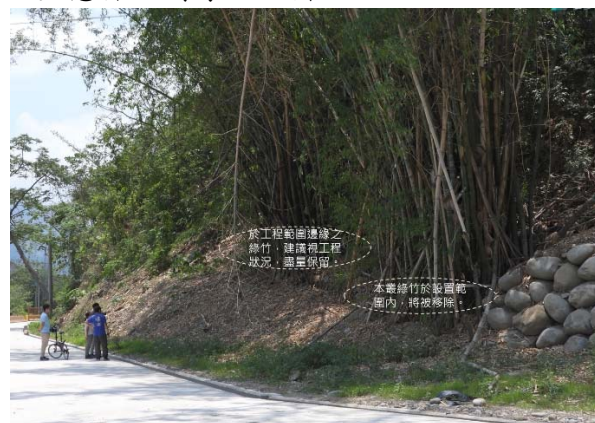
上圖：施工位置北端之兩叢綠竹，

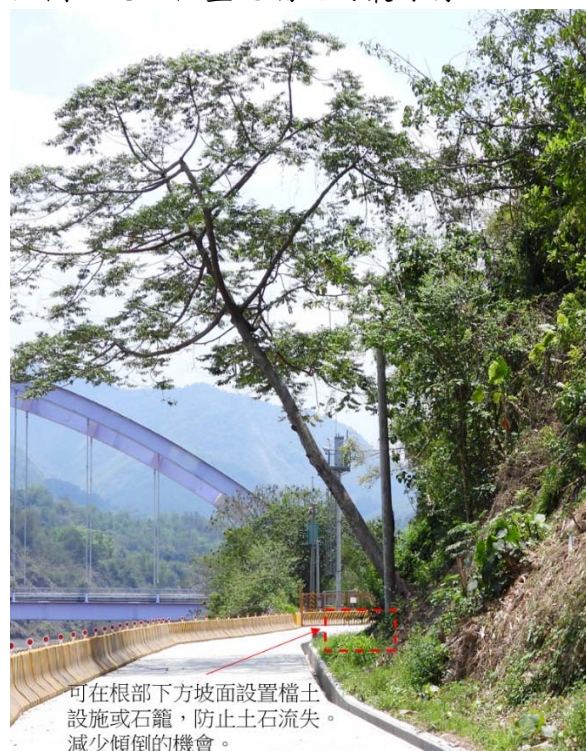
此外，施工位置中段有一株山黃麻大樹，高度約 20 公尺，山黃麻為快速生長的陽性先驅樹種。目前樹木隨土石滑坡，傾斜約 30 度，有傾倒之疑慮，但大樹又能提供固坡、景觀美化、遮蔭及生物棲息等許多服務價值。需謹慎考慮是否留存。

上圖：位於施工位置中段，有一株山黃麻大樹，隨土石滑坡，傾斜約 30 度。

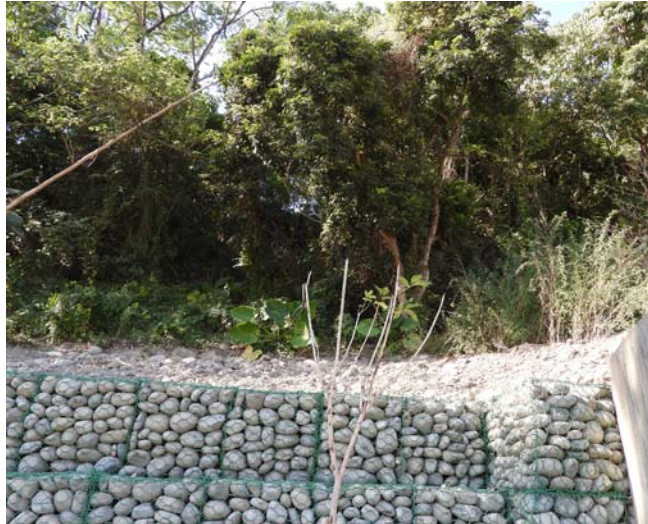
確實執行，有現縮整地範圍。坡地評估分數雖因為前方植被被清除，種類數有下降，但後方植被結構保持完整。

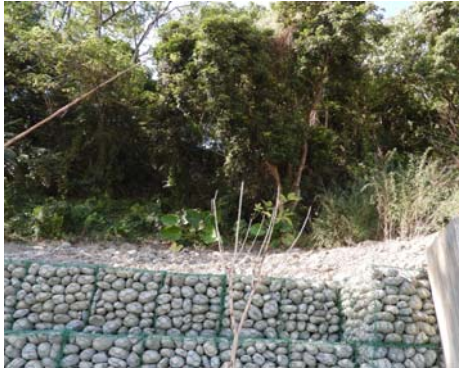
| 生態友善措施 | [縮小]保留後方坡面次生林。 | 確實執行，有現縮整地範圍。坡地評估分數雖因為前方植被被清除，種類數有下降，但後方植被結構保持完整。 | <p>108.11.12 生態人員現勘</p> |

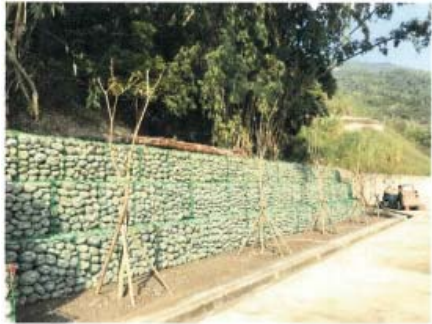
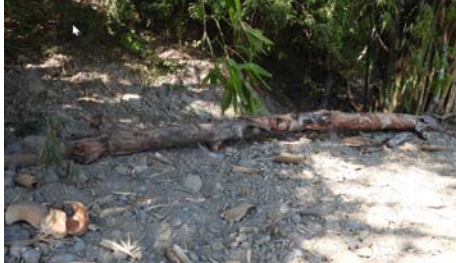
| | [縮小]山黃麻大樹以保留為原則，如施作時有傾倒疑慮，可砍除，斷木需妥善處置。 | 因安全考量，已將大樹放倒，斷木留置護坡後方供動物利用。 | <p>108.10.31 自主檢查表</p> <p>108.11.12 生態人員現勘</p> |

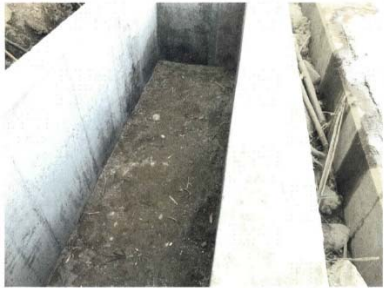
| | [減輕]花台建置不以混凝土封底，保持透水性。 | 確實執行，花台底面透水。 | <p>108.09.27 自主檢查表</p> |

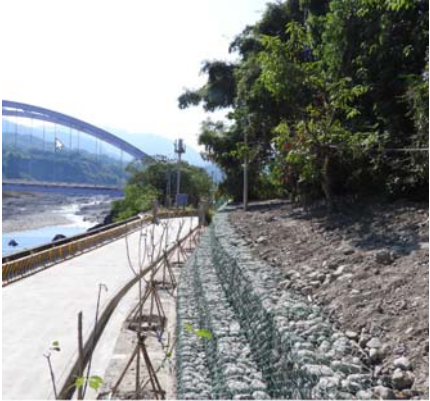
| | <p>[補償]種植不具侵略性之樹種（建議以原生種為主）。</p> | <p>確實執行，共種植 17 棵黃花風鈴木，為外來種，不具侵略性。建議未來以原生種為主。</p> | <p>108.11.12 生態人員現勘</p> |

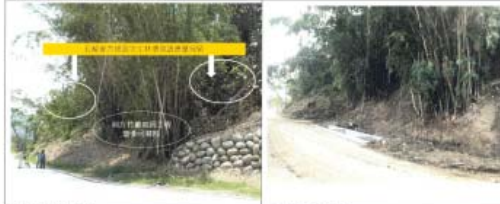
項次 1. 保留後方坡面次生林。

說明: 施工前，拍攝角度為既有預設木樁。

說明: 次生林保留。

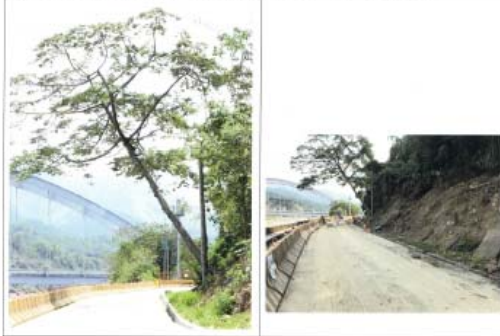
項次 2. 山黃麻大樹以保留為原則，如施作時有傾倒疑慮，需要妥善處置。

說明: 山黃麻大樹施工前狀況。

說明: 山黃麻大樹現況未處理(後續視現場狀況考慮移除，移除方式依照建議事項辦理)。

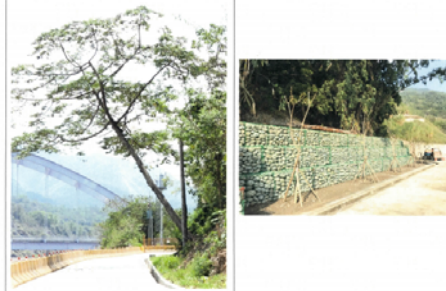
項次 2. 山黃麻大樹以保留為原則，如施作時有傾倒疑慮，需要妥善處置。

說明: 山黃麻大樹施工前狀況。

說明: 山黃麻大樹砍除後置放位置。
