水庫集水區保育治理工程生態檢核表 主表(1/2)

工程基本資料	工程名稱 (編號)	108年甲仙攔河堰道A上邊坡整治工程	設計單位	南區水資源局曾文水庫管理中心
	工程期程	民國 108 年 7 月 15 日至 民國 108 年 8 月 28 日	監造單位	南區水資源局甲仙攔河堰管理中心
	治理機關	經濟部水利署南區水資源局	營造廠商	日興土木包工業
	基地位置	地點：_高雄市_甲仙區_村_鄰 集水區：_____水系：_____段：_____ TWD97座標 X：13423161.4 Y：2642135.9	工程預算/ 經費	預算：730,000 契約：689,000元 結算：643,966元
	工程緣由目的	於甲仙攔河堰聯外道A邊坡，設置石籠護坡約70公尺。		
	工程類型	<input type="checkbox"/> 自然復育、 <input checked="" type="checkbox"/> 坡地整治、 <input type="checkbox"/> 溪流整治、 <input type="checkbox"/> 清淤疏通、 <input type="checkbox"/> 結構物改善、 <input type="checkbox"/> 其他		
	工程內容	預定設置石籠護坡約70公尺、噴漿截水溝		
預期效益	<input checked="" type="checkbox"/> 保全對象(複選)： <input type="checkbox"/> 民眾( <input type="checkbox"/> 社區 <input type="checkbox"/> 學校 <input type="checkbox"/> 部落 <input type="checkbox"/> ) <input type="checkbox"/> 產業( <input type="checkbox"/> 農作物 <input type="checkbox"/> 果園 <input type="checkbox"/> ) <input checked="" type="checkbox"/> 交通( <input type="checkbox"/> 橋梁 <input checked="" type="checkbox"/> 道路 <input type="checkbox"/> ) <input type="checkbox"/> 工程設施( <input type="checkbox"/> 水庫 <input type="checkbox"/> 攔砂壩 <input type="checkbox"/> 固床設施 <input type="checkbox"/> 護岸) <input type="checkbox"/> 其他：

附表 D-02 生態專業人員現場

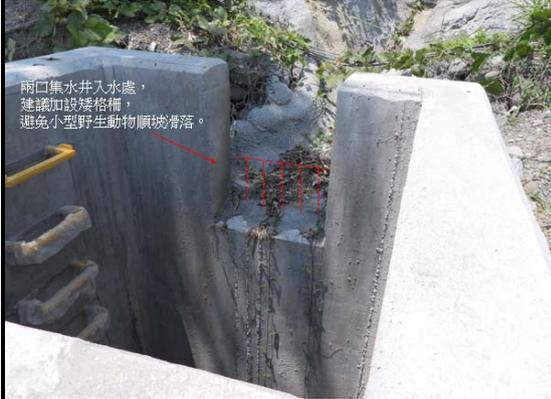
2. 集水井入水口，建議加設格柵，避免小型動物順坡滑落集水井中。

上圖：建議加設格柵的位置及高度。

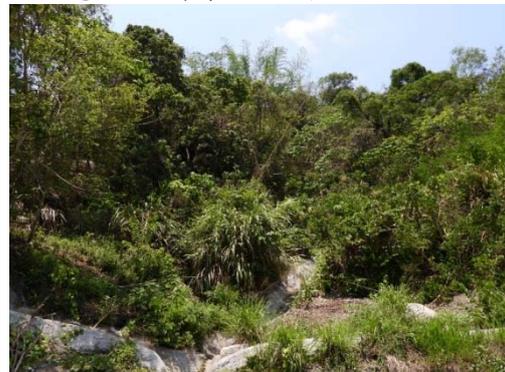
工程預定區域後方次生林。

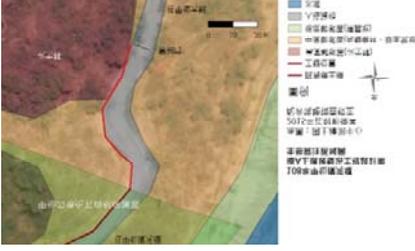
聯絡道旁次生林為保護區域。	
範圍限制 現地照片 (施工便道及堆置區) (拍攝日期)

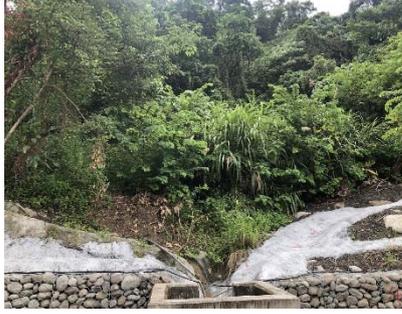
後方坡地次生林狀況良好。	
<b>生態保育措施與執行狀況</b>			
項目	生態保育措施	狀況摘要	照片(拍攝日期)
生態友善措施	迴避：後方坡地次生林保護。	確實執行，原設計在樹林環境中的截水溝，施工現場改設於石籠護坡旁，保留森林環境。後方坡地次生林狀況良好。施工廠商主動保留工區喬木。

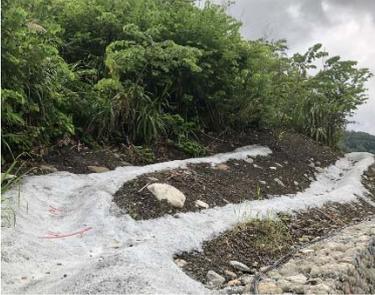
<p>108.09.04 生態人員現勘</p>

<p>減輕：噴漿溝採U型淺溝，防動物受困。</p>	<p>確實執行。另外，既有集水井上方及入口處管理中心以小額採購方式加設格柵，防止動物墜落。</p>
