## 水庫集水區保育治理工程生態檢核表 主表(1/2)

| 工程基本資料 | 工程名稱<br>(編號) | 109 年甲仙攔河堰淤泥混凝土異型塊製作工程 | 設計單位 | 經濟部水利署南區水資源局 |

# 水庫集水區保育治理工程生態檢核表 規劃設計階段附表

附表 D-02 生態專業人員現場勘查紀錄表

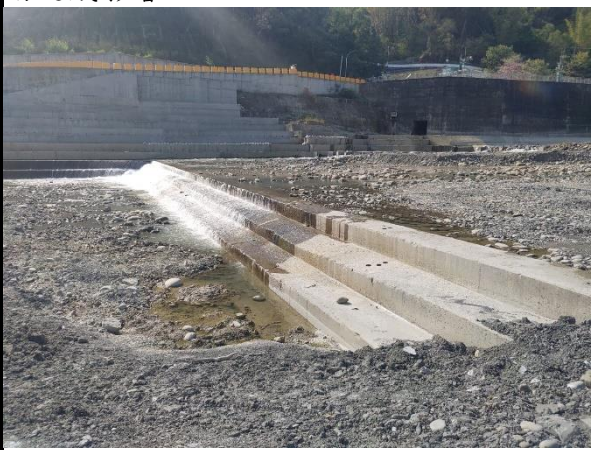
| <p>一、生態背景資訊：</p> <p>根據水利署第七河川局「高屏溪第二次河川情勢調查」結果，本工程地點周邊的四德橋，共調查到魚類 11 種，優勢物種為高屏馬口魚、高身小鰱鮪、南台吻蝦虎。本工程異形塊預計放置位置在於既有固床工旁，放置處已非自然河段，因此較無生態議題，且異形塊具通透性，並不會對魚類的移動造成影響。</p> <p>上圖:異形塊預計放置的環境</p> <p>本工程鄰近甲仙四德化石自然保護區，離保護區邊界約 100 公尺。根據 2009 年屏東林區管理處「甲仙四德化石自然保護區經營管</p> | | <p>1. 工程堆置區有規劃整地項目，會以機具配合將銀合歡剷除。</p> <p>2. 工區原生種大樹，會予以保護。</p> <p>3. 土砂運輸過程中都會加裝防塵網，避免沙塵影響環境。</p> | |

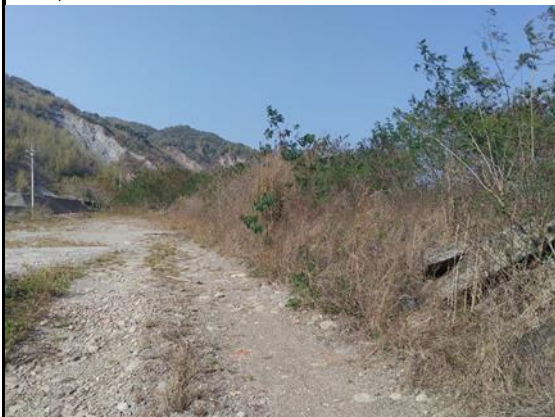
生態團隊現勘時發現，工程預定的材料堆置區有大片銀合歡、田菁、紅毛草、孟仁草、旋花科植物等外來種分布。其中銀合歡入侵性最強，會分泌含羞草毒，抑制周遭的植物生長，甚至其落葉、枝條及果莢在分解過程中亦會釋出該排他性毒素，對原生種造成危害；而其他外來草本植物也會壓縮到原生種的生存空間。因此，**入侵性植物移除**以及**原生喬木保護**為本案之生態課題。

上圖：工區有大片銀合歡等外來種植物

銀合歡於工區與周邊分布範圍廣泛，以移除工區範圍內為主，**建議進行整地的同時以機具移除銀合歡**，參考「銀合歡移除及原生植被復育標準作業程序」，於離地 10cm 處切除銀合歡樹幹，並挖除樹頭為佳。

另外，銀合歡容易散播至他處，斷枝以原地堆置，避免散播為原則。建議深埋植物枝幹殘枝，覆土夯實。如無適合深埋地點，可集中堆放於原地。

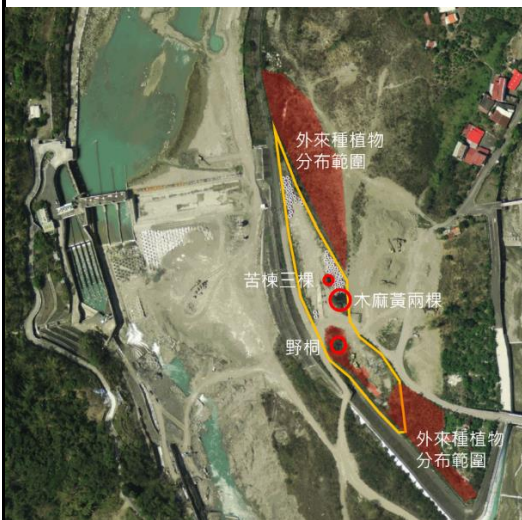
上圖：工區銀合歡及原生喬木分布位置

**2.保留喬木：**因本區依存於森林之生物種類豐富，再加上有許多森林性留鳥，建議保留喬木予鳥類使用；材料堆置區內有 3 棵苦楝及 1 棵野桐，以及非原生種但沒有入侵性的木麻黃 2 棵，建議保留，並加以標示避免機具破壞。

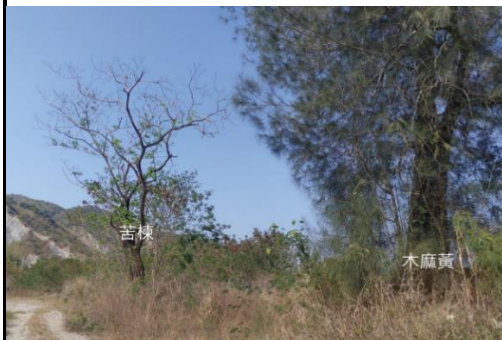
上圖：工區大型喬木

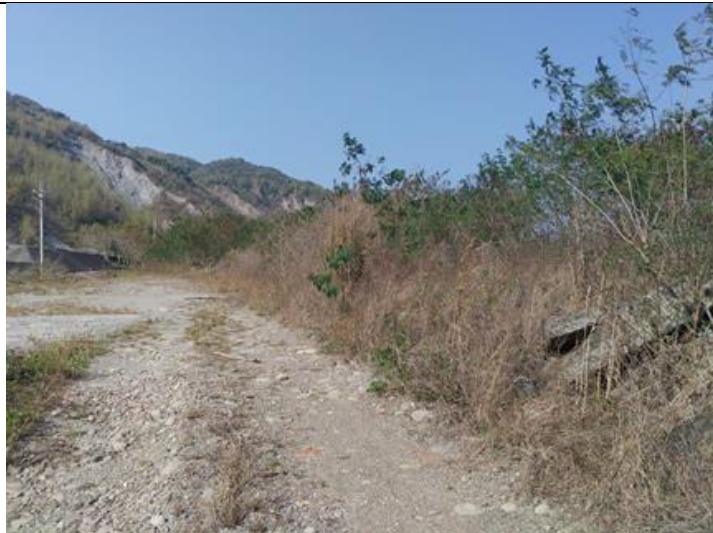
時間:109.2.7

說明:工區有大片銀合歡等外來種植物

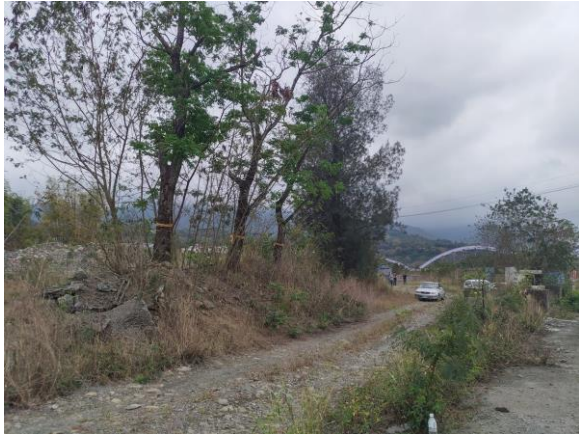
| <p>圖說：</p> <p>堆置區內需保留之喬木</p> | | | |

| <p>解決對策之詳細內容或方法(需納入施工計畫書中)</p> <ol style="list-style-type: none"> <li>1. 入侵種植物移除：堆置整地時以機具移除銀合歡及其他外來種植物，如能加以挖除樹頭或將樹頭覆土夯實為佳。斷枝原地堆置或掩埋，避免豆莢移出使種子擴散他處。</li> <li>2. 原生喬木保存：堆置區內有苦楝3棵、野桐1棵，以及非入侵性的木麻黃2棵，加以標示，避免機具破壞。</li> <li>3. 淤泥運送加裝防塵網：本工程異型塊製作所需之水庫淤泥，會從淤泥暫置處運送至預拌廠，運送過程中加裝防塵網，以避免在運輸過程中沙塵飛揚，影響植物光合作用。</li> </ol> | | | |

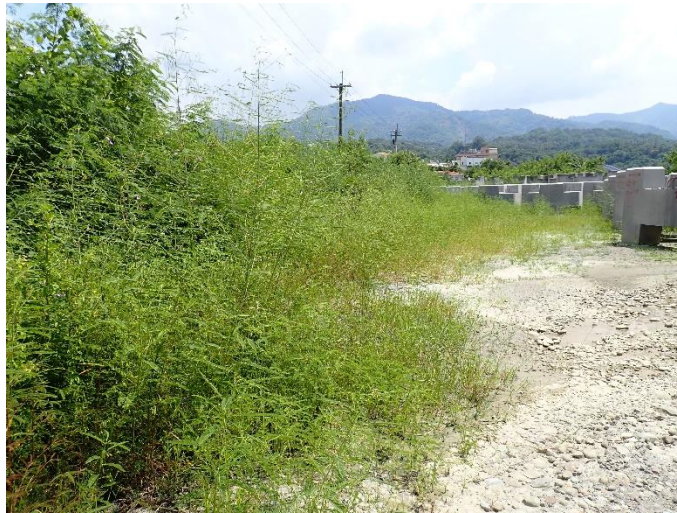
| <p>本工程異型塊堆放區位於旗山溪左岸空曠地，工程施作時可能會對於生長於工區內的喬木造成影響。生態團隊現勘時發現，工區內有苦楝、山黃麻、野桐等非入侵性的中大型喬木，以及銀合歡與多種草本外來種植物分布。建議保留喬木予森林性鳥類使用，並移除入侵性強的銀合歡，避免抑制原生植被的回復。此外，異型塊製作所需之水庫淤泥，會從淤泥暫置處運送至預拌廠，運送過程可能有塵土飛揚，影響植物光合作用，建議加裝防塵網防止可能的影響。</p> <p>追蹤本案自主檢查表，堆置區的銀合歡已清除且原地覆土掩埋。生態人員 9 月至現地勘查，原銀合歡密集的区域，現已由田菁、大黍、大花咸豐草等草本植物取代。現場喬木有確實保留，喬木周邊則有苦楝、羅氏鹽膚木、白飯樹等小苗萌發。期望未來異型塊移出堆置區後，能逐漸回復原生植被樣貌，抵禦周邊銀合歡的持續入侵。</p> | | | |

(109.09.15 原本銀合歡為主的植被已移除，被田菁取代。)

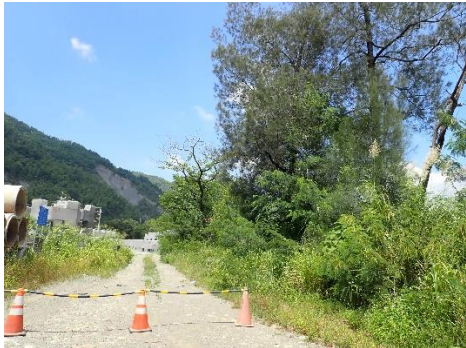
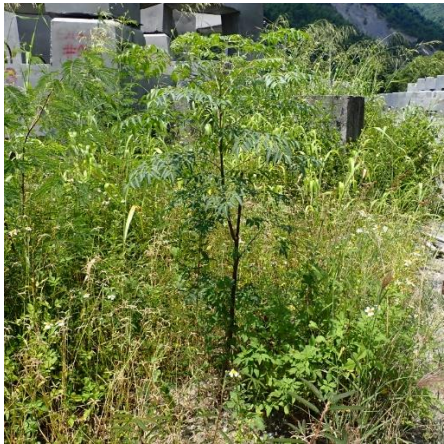
| 生態保全對象 | [迴避]整地時保留喬木，並加以標示避免機具破壞。做為植被回復之種源。 | 現場喬木有確實保留，喬木周邊則有苦楝、羅氏鹽膚木、白飯樹等小苗萌發。 | <br>109.09.15 生態人員現場勘查 |

| | | | <p>109.09.15 生態人員現場勘查</p> |

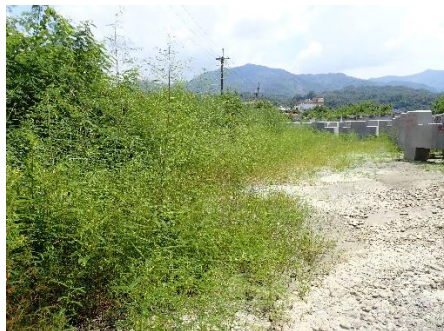
| 生態友善措施 | <p>[補償]以機具移除銀合歡，挖除樹頭、深埋覆土夯實。避免入侵種限制植被回復。</p> | <p>原銀合歡密集的區域，現已由田菁、大黍、大花咸豐草等草本植物取代。</p> | <p>109.09.15 生態人員現場勘查</p> |

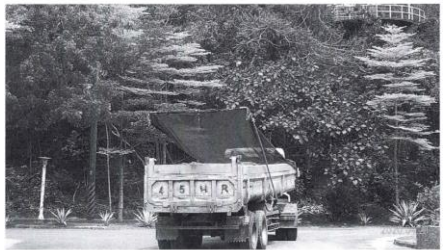
| | <p>[減輕]淤泥運送加裝防塵網，避免塵土覆蓋沿途植被表面。</p> | <p>追蹤自主檢查表，確實執行。</p> | <p>109.04 自主檢查表</p> |
