水庫集水區保育治理工程生態檢核表 主表(1/2)

工程基本資料	工程名稱 (編號)	109 年度曾文水庫湖域保護帶治理工程第一期	設計單位	經濟部水利署南區水資源局曾管中心
	工程期程	109 年 5 月 3 日至 109 年 9 月 29 日	監造廠商	經濟部水利署南區水資源局曾管中心
	治理機關	經濟部水利署南區水資源局	營造廠商	佶原營造有限公司
	基地位置	地點：嘉義縣大埔鄉_____村_____鄰 集水區：_____ 水系：_____ 段：_____ TWD97 座標 X： 207634 Y： 2577503	工程預算/ 經費	預算：NT\$ 27,200,000 決標：NT\$ 23,280,000
	工程緣由目的	為避免曾文水庫滿水位時淹覆預定地步道及遊憩設施，該區要填高，並重做步道		
	工程類型	<input type="checkbox"/> 自然復育、 <input type="checkbox"/> 坡地整治、 <input type="checkbox"/> 溪流整治、 <input type="checkbox"/> 清淤疏通、 <input type="checkbox"/> 結構物改善、 <input checked="" type="checkbox"/> 其他		
	工程內容	B 區外緣鋪設石籠、填高、重做步道，石籠內圈一條花草綠帶，其他為草坪		
預期效益	<input type="checkbox"/> 保全對象(複選)： <input type="checkbox"/> 民眾(<input type="checkbox"/> 社區 <input type="checkbox"/> 學校 <input type="checkbox"/> 部落 <input type="checkbox"/> _____) <input type="checkbox"/> 產業(<input type="checkbox"/> 農作物 <input type="checkbox"/> 果園 <input type="checkbox"/> _____) <input type="checkbox"/> 交通(<input type="checkbox"/> 橋梁 <input type="checkbox"/> 道路 <input type="checkbox"/> _____) <input type="checkbox"/> 工程設施(<input type="checkbox"/> 水庫 <input type="checkbox"/> 攔砂壩 <input type="checkbox"/> 固床設施 <input type="checkbox"/> 護岸) <input checked="" type="checkbox"/

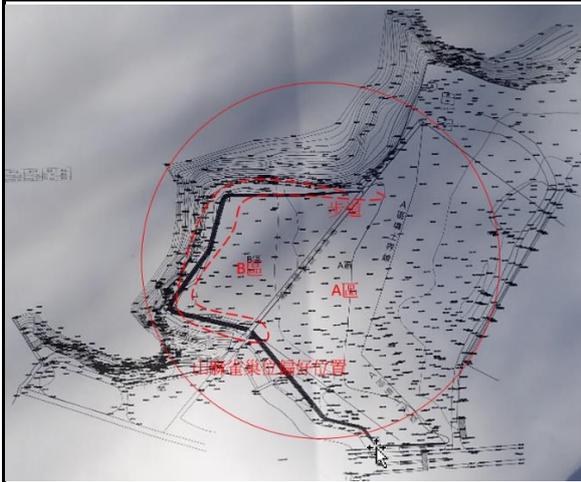
目前環境現況，步道西側 B 區主要為枯死的光蠟樹群，有少部分存活樹木；步道東側為 A 區，北側為存活的光蠟樹群，南側有部分枯死；步道兩側種植阿勃勒。

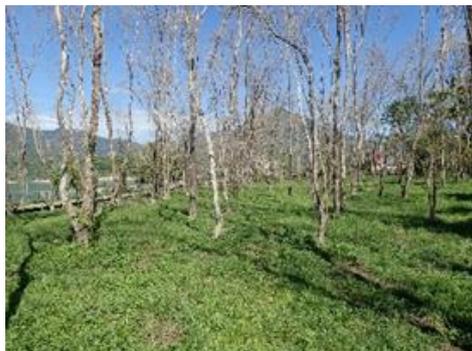
B 區環境為開闊林地

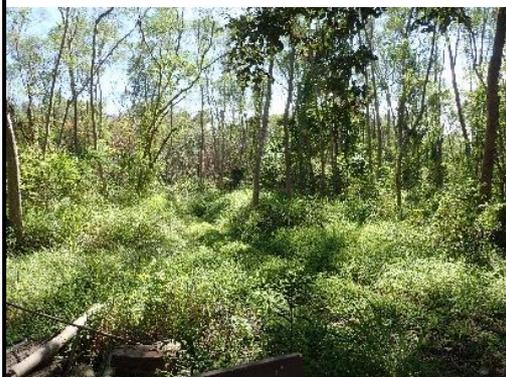
A 區為森林環境

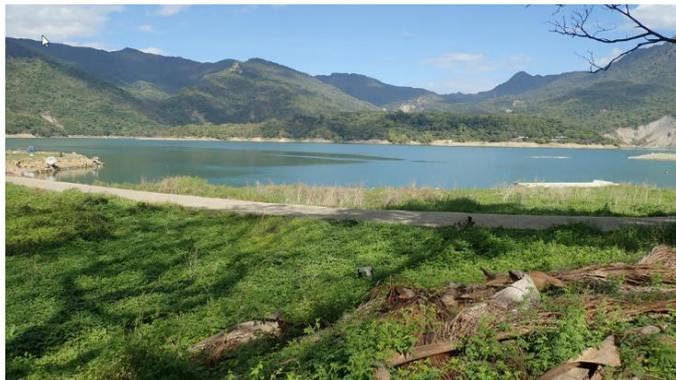
取土時迴避六角亭湖域旁的草生地為山麻雀主要覓食區

[迴避] 取土迴避山麻雀覓食棲地：取用曾文溪上游疏浚土方回填，避免影響湖域中心的草生地區域。

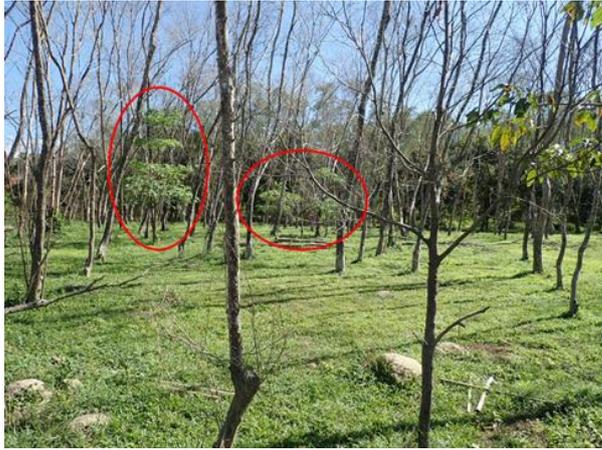
盡量保留工區存活的喬木

[減輕] 存活喬木保留：保留 B 區的存活樹木。A 區填土在不影響工程進行的狀況下，也盡量避免移除存活樹木，以維持其生態功能。

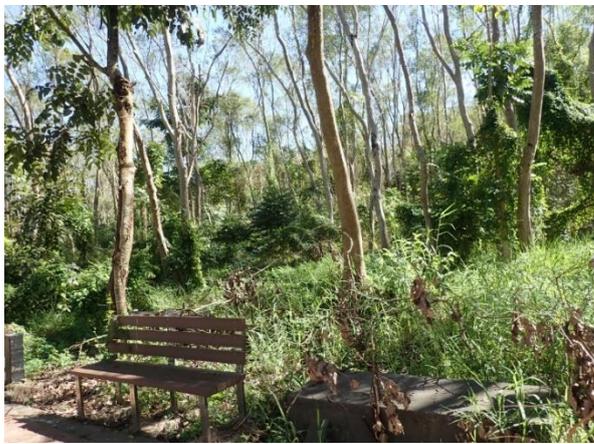
避免機具破壞 A 區填土界線外的樹林

[縮小] 填土界線外的樹林保護：湖域周邊的森林為淺山動物偏好利用之區域，在施工期間以警示帶或立牌標示，避免機具破壞。

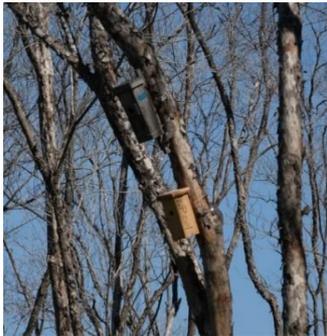
</div> <p>預定地中有許多山麻雀舊巢箱，將於工程進行前卸除，避免影響繁殖行為。完工後於B區外圍每5公尺矗立舊電信桿為巢位補償。</p>			
<p>施工階段監測方式：</p> <p>營造廠商定期回傳自主檢查表以確認生態保育措施執行狀況</p>			
現勘、討論及研擬生態保育措施的過程、紀錄			
日期	事項	摘要	
108.12.26	設計階段現勘	生態人員確定現場環境，與工程主辦人確定保育措施	
109.01.02	諮詢環保團體建議與現勘	諮詢台灣濕地保育聯盟邱滿星理事建議	
109.04.01	與研究團隊現勘	與嘉義大學團隊現勘並評估是否拆除舊巢箱，避免影響繁殖行為	
109.04.29	開工說明會	生態團隊與廠商說明生態保育措施項目及自主檢查表填寫

[補償] 山麻雀巢位補償：於舊巢箱妥善卸除後進場施工，並於 B 區外圍每 5 公尺矗立舊電信桿為巢位補償。

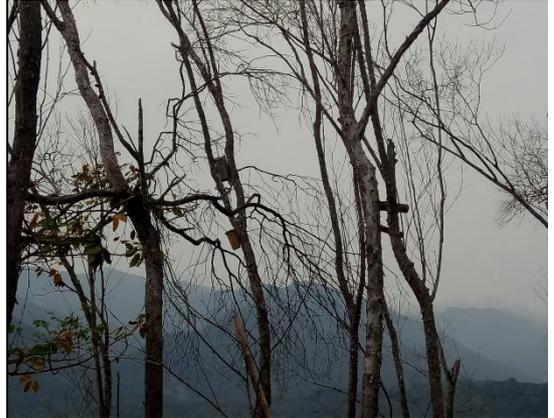
<p>2.嘉義大學團隊查詢歷年紀錄，A 區的巢箱幾乎沒有使用。所以 A 區的巢箱不除，以 B 區為主。</p> <p>3.嘉義大學團隊建議以嚴謹的拆除流程進行，預先以內視鏡檢視再行移除。</p> <p>4.嘉義大學團隊以內視鏡檢視 B 區十多座既有巢箱現況。判斷過於破舊且山麻雀不會利用的巢箱留置原地，結構完好的巢箱，確認沒有山麻雀繁殖跡象後，即以人工拆卸摘除，最後共拆除了 6 座巢箱。現場還留有 3 座巢箱，因一些狀況無法立即移除：</p> <p>(1)1 處有幼鳥 1 隻，以體型研判 4 月初會離巢。</p> <p>(2)另 1 處有 4 顆鳥蛋，如孵化順利，預計會在 4 月底離巢。</p> <p>(3)另有 1 個塑膠巢箱，因為是釘在樹幹上，嘉大團隊的工具不夠拆卸，後續要請施工廠商協助以機具砍除，但要先確定沒有幼鳥或蛋在裡面。</p>	
--	--

109.04.01既有巢箱照片

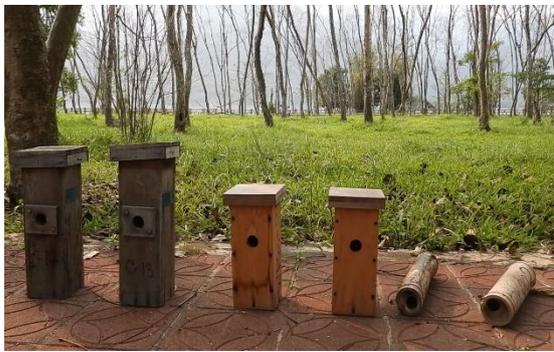
109.04.01 拆除巢箱

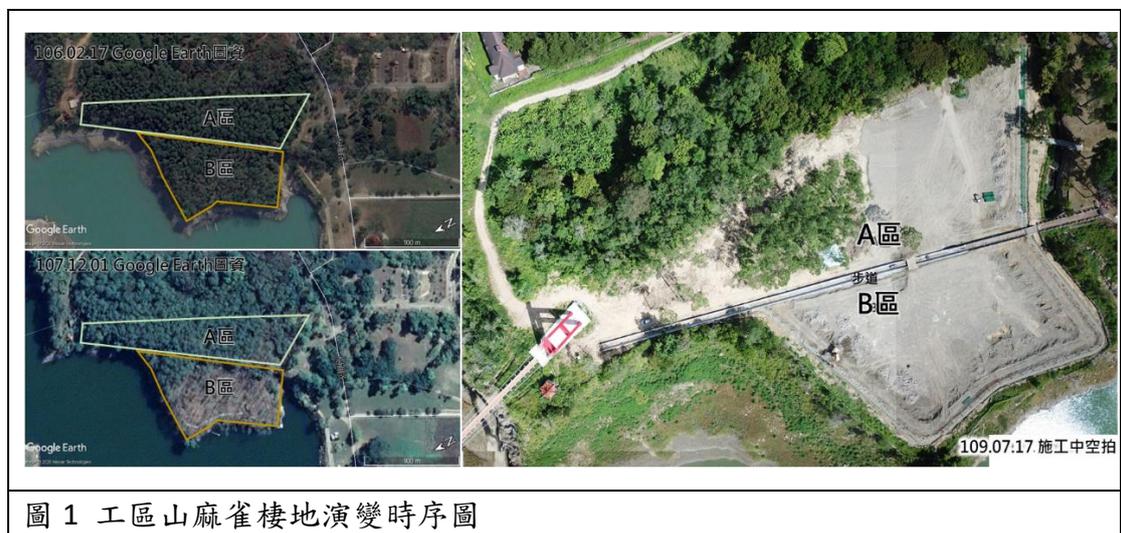
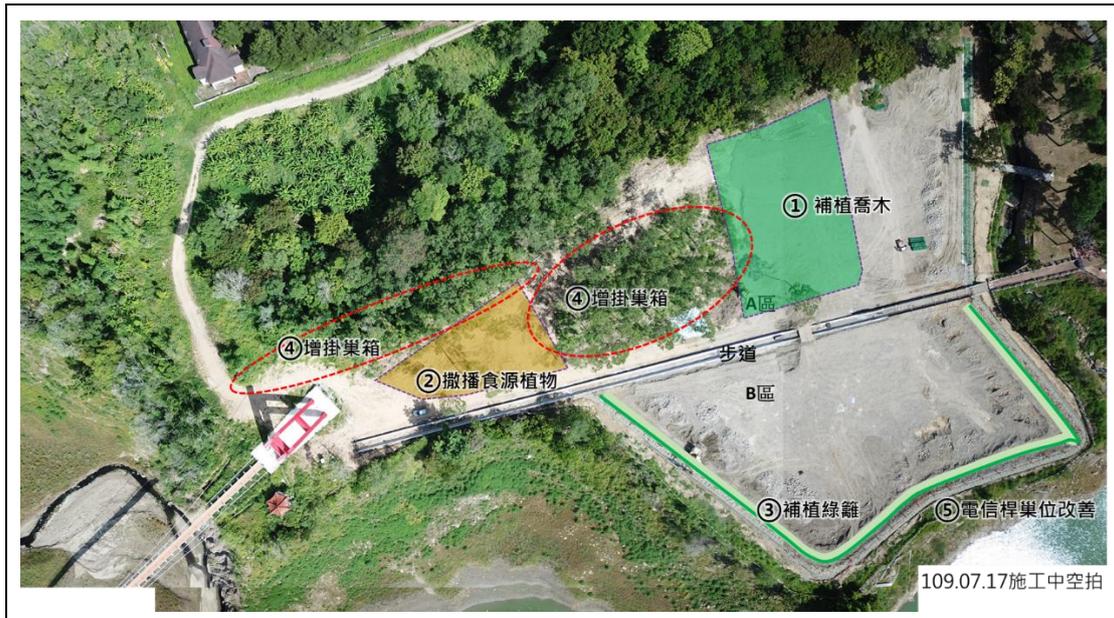
圖 2.生態保育措施調整項目位置圖

<p>式，亦可進一步撒播山麻雀食源植物營造覓食棲地。</p> <p>(2) 電信杆巢位設置後，未來可能受人為干擾及周邊草地維護管理問題，需增加維管辦法。</p> <p>3. 生態檢核團隊 109 年 7 月 17 日發現目前電信杆結構尚未設置設計圖中的橫桿，孔洞大小與前期山麻雀巢位補償研究建議不符，經與嘉義大學研究人員諮詢後，提出電信桿巢位改善建議。</p> <p>4. 生態檢核團隊 109 年 7 月 31 日於工程督導後與監造人員、施工廠商討論各項補償工作可行性後綜整棲地補償及改善建議。</p>	
<p>二、工區山麻雀棲地需求分區界定：</p> <p>1. 繁殖棲地(巢位)：</p> <p>(1) 工區所在的大埔湖濱公園光臘樹林為山麻雀繁殖熱區，除天然樹洞外，南水局 103 年起委託台灣濕地保護聯盟設置人工巢位，因此維持相當穩定的數量。曾文水庫 107 年調高壩心增加蓄水量，蓄水範圍擴大後光臘樹林邊緣樹木泡水死亡，枯立木倒伏可能威脅遊客安全，山麻雀巢位也會消失，本件工程因安全及遊憩需求進行整理，同時重新配置山麻雀的棲地需求。</p> <p>(2) 而原有林緣位置由 B 區移至 A 區(圖 1)，山麻雀巢位需求配置建議 A 區維持原有的巢箱形式掛置於樹上，B 區則配合人工設施以電線杆營造巢位。</p> <p>2. 覓食棲地：</p> <p>(1) 為維持涼亭區的草地覓食區取消取土，地基改填大埔壩疏濬土方。</p>

<p>(2) 工程剛完工時，部分回填區撒播小米、高粱等植物，增加短期的食源植物。</p>	
<p>三、生態保育措施調整說明： (各項措施位置如圖 2)</p> <ol style="list-style-type: none"> 1. A 區誤砍樹木區域補植喬木，A 區西南側臨近坑溝處未來有無障礙步道規劃建議維持草生地，而施工便道與殘存樹島間(圖 2 綠色區域)，則補植光臘樹及樟樹等喬木，40 株樹高 150 公分以上之植株，植株間距 5-6 公尺，需養護 1 年確保存活。 2. A 區誤砍剩存樹林區域撒播食源植物補植喬木，位置為吊橋至殘存樹島間(圖 2 黃色區域)，團粒噴植後撒播禾本科植物如小米或高粱 (8g/m²)，供山麻雀覓食利用，食源植物的植株較高同時可減少遊客進到樹林的機會。 3. B 區電信桿巢位前補植綠籬植物，工程督導委員認為木本噴植區的植種無法完全阻隔遊客，建議增加綠籬。生態檢核團隊針對此意見建議如下： <ol style="list-style-type: none"> (1) 綠籬設置於電信桿巢位旁，沿圍籬邊界種植寬 30-50 公分的灌木叢。 (2) 植種建議採用七里香、春不老、野牡丹等，植株高至少 30 公分，間距 20 公分，兩排採對角三角形交錯方式種植。 4. A 區喬木增掛巢箱，建議於現存林緣(圖 2 紅色虛線區)的樹上增設巢箱 10 座，數量以原有區域的巢箱數所估算，配合電信杆低巢位設置以確保山麻雀持續利用。施工前拆除的 6 個舊巢箱暫時由嘉義大學蔡若詩老師研究室保管，可聯繫取回重新掛上，或研商協助掛設。

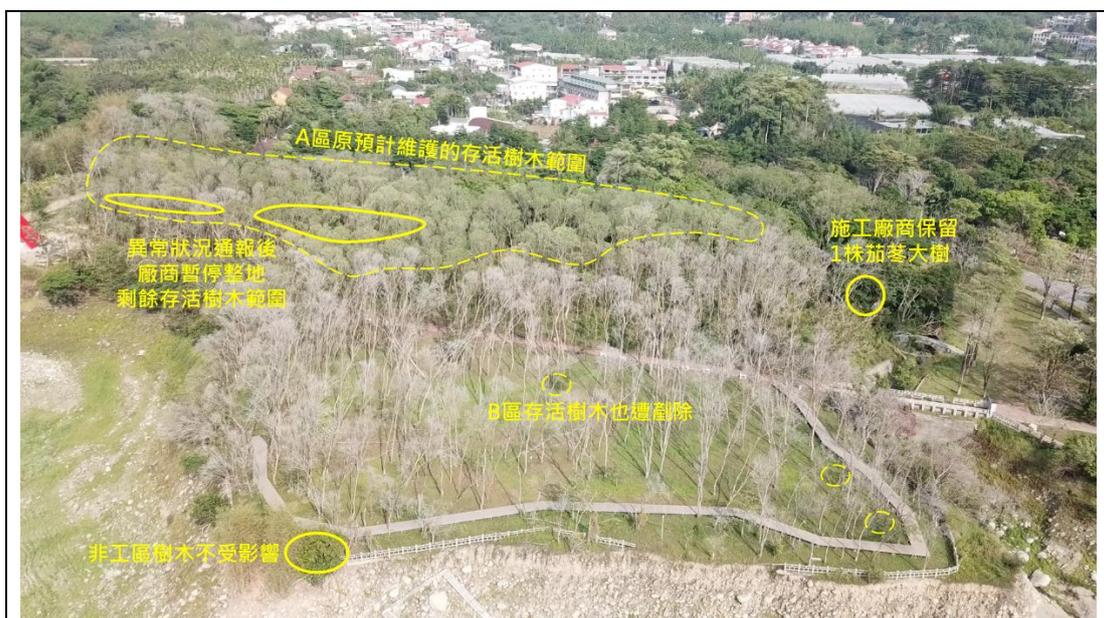
圖 1. 受影響範圍示意圖，底圖為施工前空拍（拍攝日期 109.04.29）

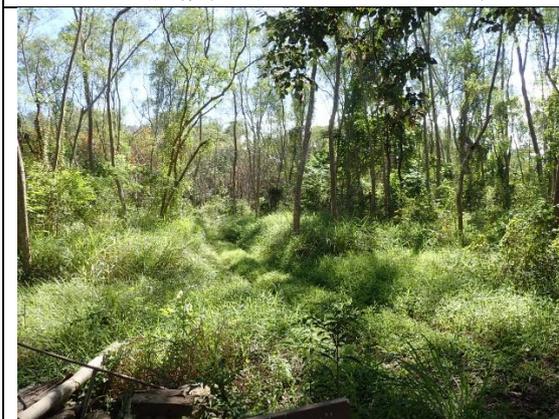
圖 2 A 區施工前環境

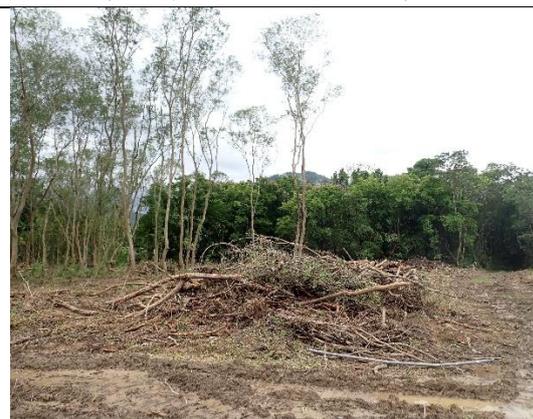
圖 3 A 區整地後（同位置）

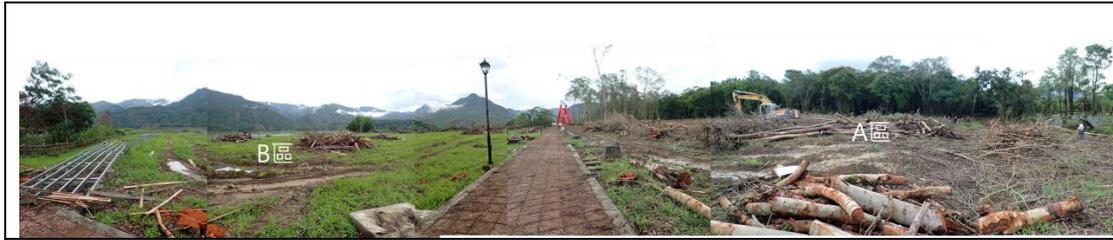
圖 4. 整地後工區全景 (拍攝日期 109.05.27)

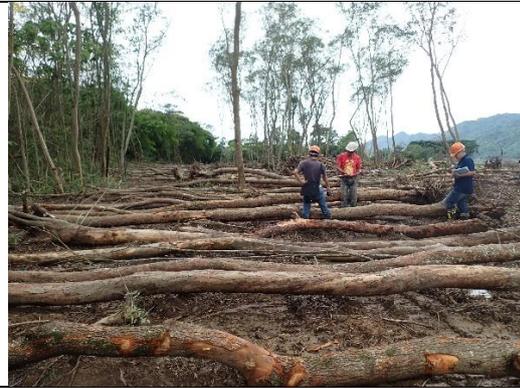
內容 這星期到常去的普文水庫大埔湖濱公園玩，看見通往吊橋路旁的數十年大樹慘遭滅門，僅剩一顆獨自佇立。他若有靈，是否在想，我與世無爭在這，不管是為私利或公益，關我何事?是否該發布不自殺聲明，以示清白。吸收青山淨水日月精華的樹靈，該去找主事者發發牢騷、抱抱怨吧。再者，走近一看，未使用的棧道，已剷除，是公家錢花不完嗎?

圖 5. 民眾投書南水局信箱質疑工程剷除大樹的必要性 (拍攝日期 109.05.27)

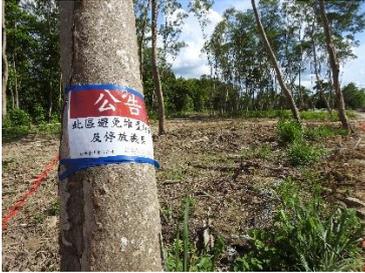
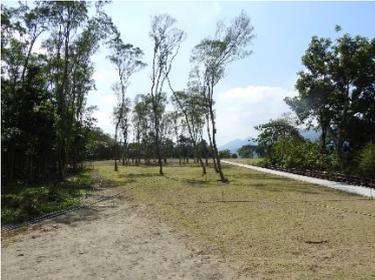
<p>(109.10.22 生態人員現勘)</p>
<p>態友善 措施</p>	<p>3. [減輕] 存活喬 木保留</p>	<p>施工期間廠商 有將存活樹木 範圍進行標 示。A區部分 存活光蠟樹確 實保留。</p>

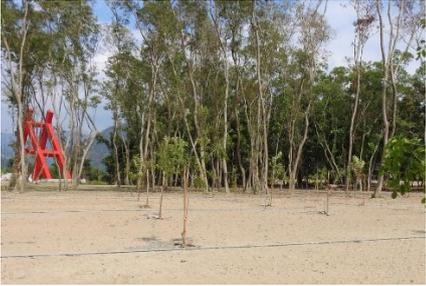
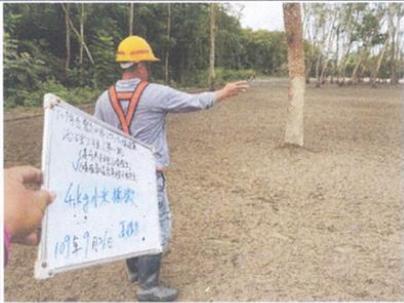
<p>4. [補償] 噴植原生種植物 (+ 補植喬木 + 播灑食源植物)</p>	<p>現場已完成團粒噴植，採用原生種草籽，如假儉草。並於適當位置補植光蠟樹，約40株，並鋪設澆灌系統。追蹤自主檢查表，有撥灑小米提供山麻雀食源。</p>

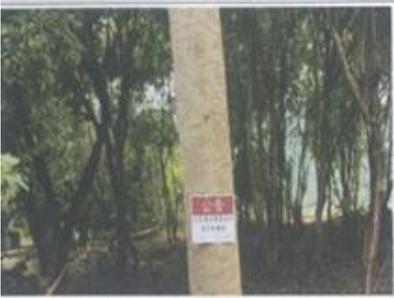
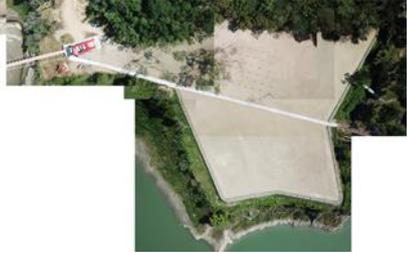
<p>(109.09.26 自主檢查表照片)</p>
	<p>5. [縮小] 填土界線外樹林保護</p>	<p>填土界線外側樹林保持完整。未受工程影響。</p>

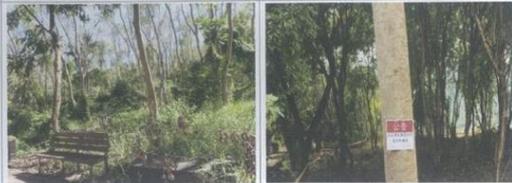
日期:109.05.27
說明：A區填土界線外的樹林，建議加以標示，避免機具破壞。

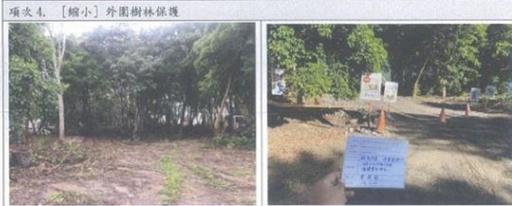
日期:109.06.25
說明：A區填土界線外之樹林已用警示帶標示，避免機具破壞。
