水庫集水區保育治理工程生態檢核表 主表(1/2)

工程基本資料	工程名稱 (編號)	109 年度曾文水庫集水區主流樂野段河道護岸工程	設計單位	南區水資源局曾管中心
	工程期程	109 年 6 月 4 日 至 109 年 11 月 30 日	監造廠商	曾管中心阿里山工務所
	治理機關	經濟部水利署南區水資源局	營造廠商	旭鋒營造有限公司
	基地位置	地點：嘉義縣阿里山鄉樂野村 集水區：樂野子集水區 水系：曾文溪 段：樂野段 TWD97 座標 X：220024 Y：2593982	工程預算/ 經費	決標金額 NT\$ 7,800,000
	工程緣由目的	延伸及修復既有護岸，保護後方道路及農地。		
	工程類型	<input type="checkbox"/> 自然復育、 <input type="checkbox"/> 坡地整治、 <input checked="" type="checkbox"/> 溪流整治、 <input type="checkbox"/> 清淤疏通、 <input type="checkbox"/> 結構物改善、 <input type="checkbox"/> 其他		
工程內容	主要施工項目：土方工程（開挖及回填）、下層 RC 護岸施作、上層坡面工施作、頂層箱型石籠工施作、基腳保護工施作、事前作業機具進場結構拆除			
預期效益	<input checked="" type="checkbox"/> 保全對象(複選)： <input type="checkbox"/> 民眾(<input type="checkbox"/> 社區 <input type="checkbox"/> 學校 <input type="checkbox"/> 部落 <input type="checkbox"/> ____) <input checked="" type="checkbox"/> 產業(<input checked="" type="checkbox"/> 農作物 <input type="checkbox"/> 果園 <input type="checkbox"/> ____) <input checked="" type="checkbox"/> 交通(<input type="checkbox"/> 橋梁 <input checked="" type="checkbox"/> 道路 <input type="checkbox"/> ____) <input type="checkbox"/> 工程設施 (<input type="checkbox"/> 水庫 <input type="checkbox"/> 攔砂壩 <input type="checkbox"/> 固床設施 <input type="checkbox"/> 護岸) <

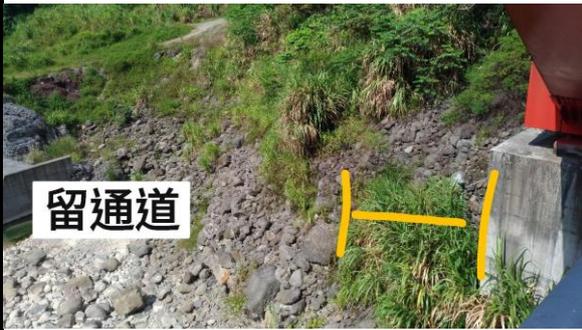
勘查日期	民國 108 年 10 月 17 日	填表日期	民國 108 年 10 月 18 日
紀錄人員	李家徹	勘查地點	樂野護岸預定位置
人員	單位/職稱	參與勘查事項	
王■■■	曾管中心/工程司	說明工程內容	
李■■■	漢林生態顧問公司/研究員	現場記錄環境狀況、提供生態友善建議	
宋■■■	漢林生態顧問公司/計畫經理	生態友善建議彙整	
現場勘查意見		處理情形回覆	
提出人員(單位/職稱):		回覆人員(單位/職稱):	
李■■■ (漢林生態顧問有限公司/研究員)			
宋■■■ (漢林生態顧問有限公司/計畫經理)			
<p>1. 曾文溪主流上游野生動物活動頻繁，預定地週邊有許多既有護岸已造成動物移動的橫向阻隔。建議本案於橋下方既有天然河岸保留 1 公尺以上寬度之通行坡道，迴避不施做，保留原地形做為動物橫向通行之坡道。</p>

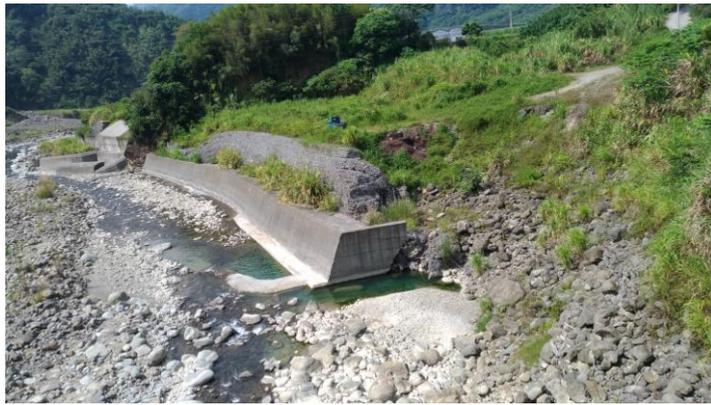
(拍攝日期 108.10.17)

3.生態棲地環境評估：				
<p>本工區為既有護岸重建修復及延伸，工區內主要為草生環境，靠近河岸一側有大面積美洲含羞草生長，因此維護本區原生植物種源、加速回復、減輕外來入侵種植物壓力為主要生態課題之一。另外在減輕動物橫向通行阻隔及水質為護部分，也應盡量減輕工程對其影響。</p>				
4.棲地影像紀錄：

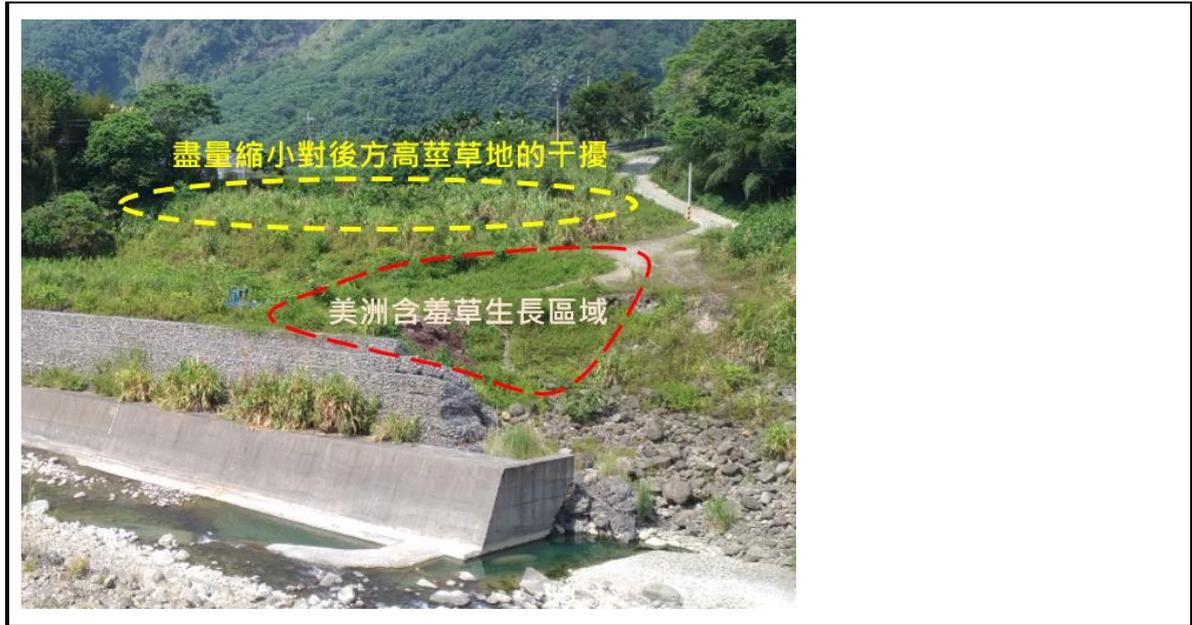
7.生態保全對象之照片：

上圖：本工程區內有美洲含羞草，為外來入侵種植物，莖上佈滿鉤刺，整片生長，影響動物及人類活動，並壓縮原生種植物生存空間。

生態議題及保全對象	生態影響預測	保育策略	實際措施及預計成效
水質維護	如工程機具擾動底質，造成水質混濁，會影響水域生物之生存。	減輕	設置排檔水設施，區隔工區與行水區，避免機具擾動，保護水質。
防制外來種植物擴散	工區內有外來入侵種美洲含羞草未清除，或工程造成原生種樹木減損，將增加外來種入侵風險。	補償	清除既有便道旁的美洲含羞草，並盡量減少對後方原生高莖草地之干擾，保持原生植物種源。
促進原生植被回復	無孔隙的混凝土結構物會減少植被回復空間。	減輕	上層使用具有通透性的箱型石籠，有利植被生長及生物利用。
動物橫向通行	護岸結構陡直，不利動物於水域與森林棲地間的橫向通行。	減輕	護岸末端拋填塊石，建置緩坡，減輕野生動物橫向通行的阻礙。

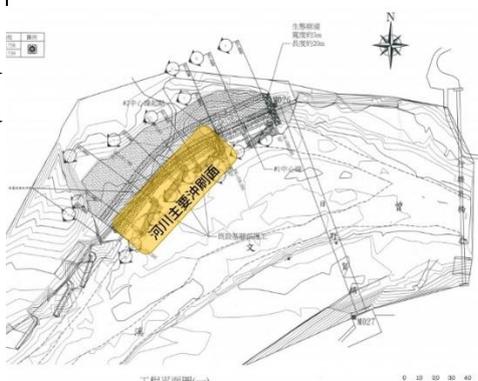
填表人員 (單位/職稱)	李珮慈(漢林生態顧問公司/調查專員)	填表日期	民國 109 年 5 月 12 日
參與項目	<input type="checkbox"/> 訪談 <input checked="" type="checkbox"/> 設計說明會 <input type="checkbox"/> 公聽會 <input type="checkbox"/> 座談會 <input type="checkbox"/> 其他_____	參與日期	民國 109 年 5 月 12 日
參與人員	單位/職稱	參與角色	相關資歷
王■■■	曾管中心/正工程司		
周■■■	曾管中心/工程員		
廖■■■	曾管中心/工程員		
武■■■	嘉義縣議會/議員		
汪■■■	阿里山鄉鄉民代表會/副主席		
楊■■■	樂野村/村長		
李■■■	漢林生態顧問公司/調查專員		
生態意見摘要	處理情形回覆		
武■■■(嘉義縣議會/議員)	王■■■(曾管中心/正工程司)		
生態廊道位於橋墩旁以及護岸末端，是否會成為河川沖刷的缺口，使橋墩或護岸受到影響?	<p>依據過往經驗，河川主要沖刷面位於左方如下圖圖示。生態廊道的位置較不會受到沖刷的影響，因此較不會有護岸或橋墩受到影響的疑慮。</p>

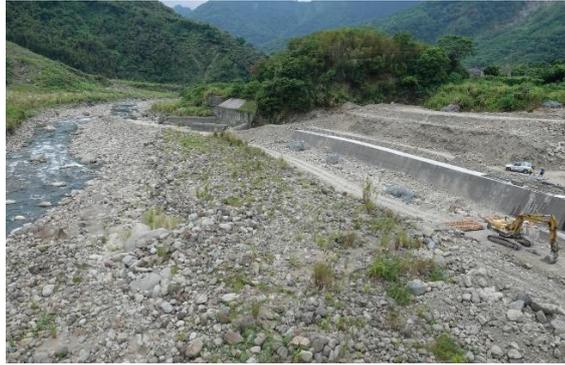
(109.09.26 水質保護措施，區隔工區與行水區)
