水庫集水區保育治理工程生態檢核表 主表(1/2)

工程基本資料	工程名稱 (編號)	109 年度曾文水庫湖域保護帶治理工程第一期	設計單位	經濟部水利署南區水資源局曾管中心
	工程期程	109 年 05 月 03 日 至 109 年 09 月 29 日	監造廠商	經濟部水利署南區水資源局曾管中心
	治理機關	經濟部水利署南區水資源局	營造廠商	佶原營造有限公司
	基地位置	地點：嘉義縣大埔鄉_____村_____鄰 集水區：_____ 水系：_____ 段：_____ TWD97 座標 X：_207634_ Y：_2577503_	工程預算/ 經費	預算：NT\$ 27,200,000 決標：NT\$ 23,280,000
	工程緣由目的	為避免曾文水庫滿水位時淹覆預定地步道及遊憩設施，該區要填高，並重做步道		
	工程類型	<input type="checkbox"/> 自然復育、 <input type="checkbox"/> 坡地整治、 <input type="checkbox"/> 溪流整治、 <input type="checkbox"/> 清淤疏通、 <input type="checkbox"/> 結構物改善、 <input checked="" type="checkbox"/> 其他		
	工程內容	B 區外緣鋪設石籠、填高、重做步道，石籠內圈一條花草綠帶，其他為草坪		
預期效益	<input type="checkbox"/> 保全對象(複選)： <input type="checkbox"/> 民眾(<input type="checkbox"/> 社區 <input type="checkbox"/> 學校 <input type="checkbox"/> 部落 <input type="checkbox"/>) <input type="checkbox"/> 產業(<input type="checkbox"/> 農作物 <input type="checkbox"/> 果園 <input type="checkbox"/>) <input type="checkbox"/> 交通(<input type="checkbox"/> 橋梁 <input type="checkbox"/> 道路 <input type="checkbox"/>) <input type="checkbox"/> 工程設施(<input type="checkbox"/> 水庫 <input type="checkbox"/> 攔砂壩 <input type="checkbox"/> 固床設施 <input type="checkbox"/> 護岸) <input checked="" type="checkbox"/> 其他:使湖濱公園不被

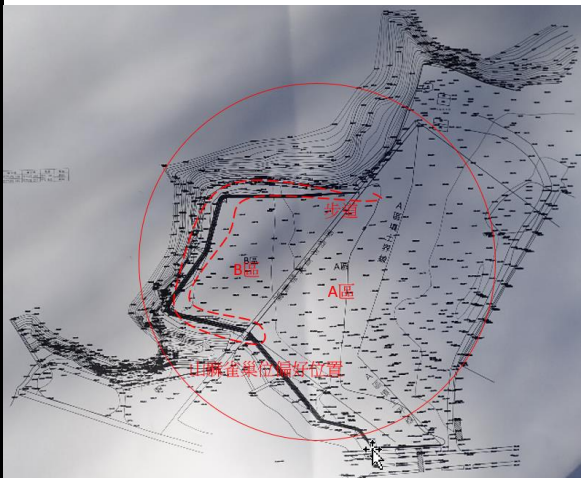
目前環境現況，步道西側 B 區主要為枯死的光蠟樹群，有少部分存活樹木；步道東側為 A 區，北側為存活的光蠟樹群，南側有部分枯死；步道兩側種植阿勃勒。

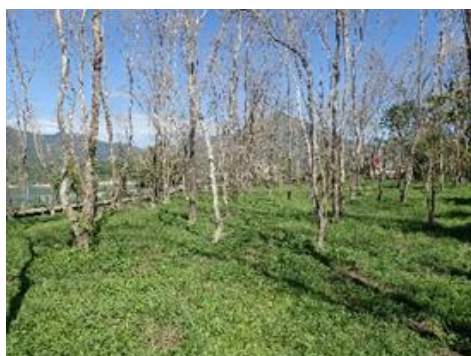
B 區環境為開闊林地

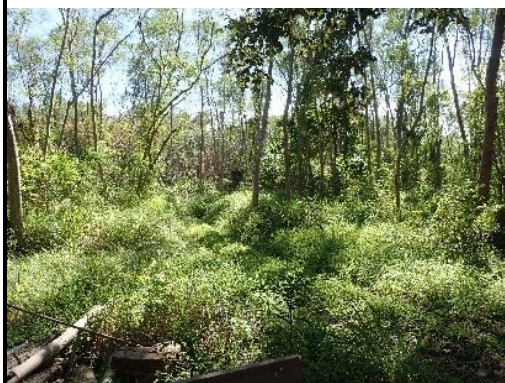
A 區為森林環境

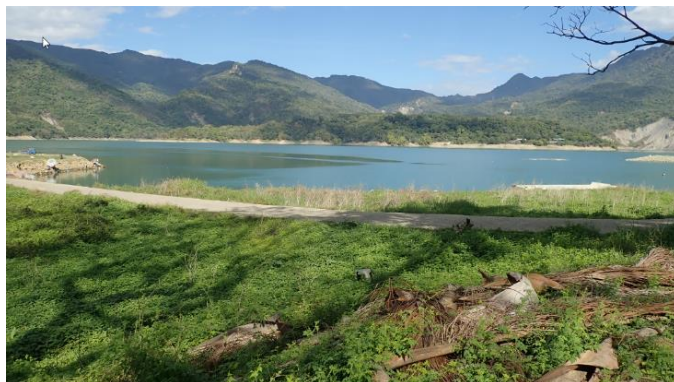
取土時迴避六角亭湖域旁的草生地為山麻雀主要覓食區

[迴避] 取土迴避山麻雀覓食棲地：取用曾文溪上游疏浚土方回填，避免影響湖域中心的草生地區域。

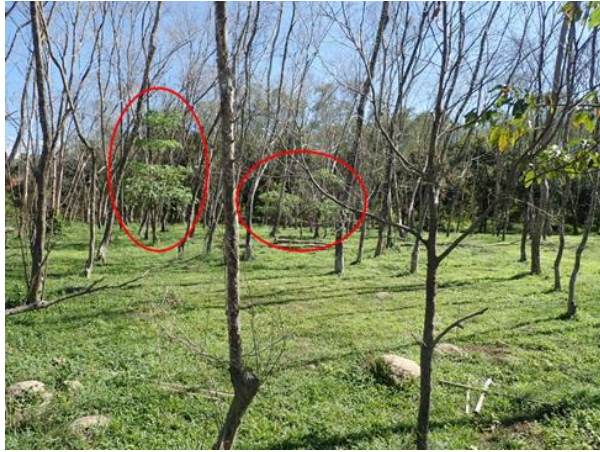
盡量保留工區存活的喬木

[減輕] 存活喬木保留：保留 B 區的存活樹木。A 區填土在不影響工程進行的狀況下，也盡量避免移除存活樹木，以維持其生態功能。

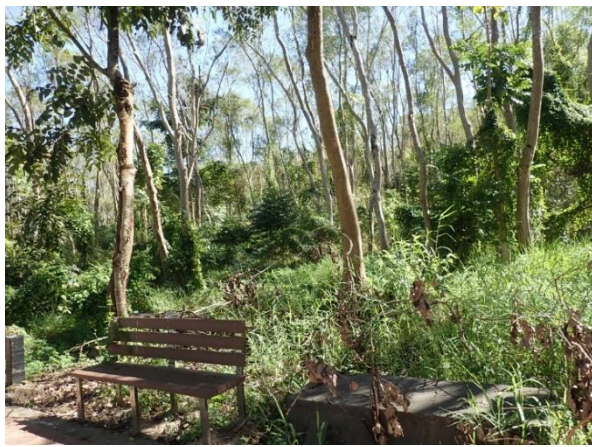
避免機具破壞 A 區填土界線外的樹林

[縮小] 填土界線外的樹林保護：湖域周邊的森林為淺山動物偏好利用之區域，在施工期間以警示帶或立牌標示，避免機具破壞。

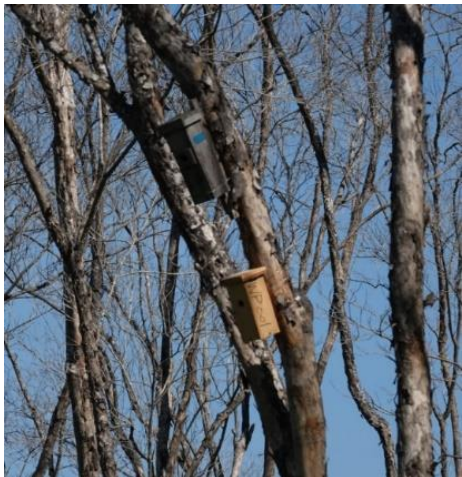
</div> <p>預定地中有許多山麻雀舊巢箱，將於工程進行前卸除，避免影響繁殖行為。完工後於B區外圍每5公尺矗立舊電信桿為巢位補償。</p>			
<p>施工階段監測方式： 營造廠商定期回傳自主檢查表以確認生態保育措施執行狀況</p>			
現勘、討論及研擬生態保育措施的過程、紀錄			
日期	事項	摘要	
108.12.26	設計階段現勘	生態人員確定現場環境，與工程主辦人確定保育措施	
109.01.02	諮詢環保團體建議與現勘	諮詢台灣濕地保育聯盟邱■■■■理事建議

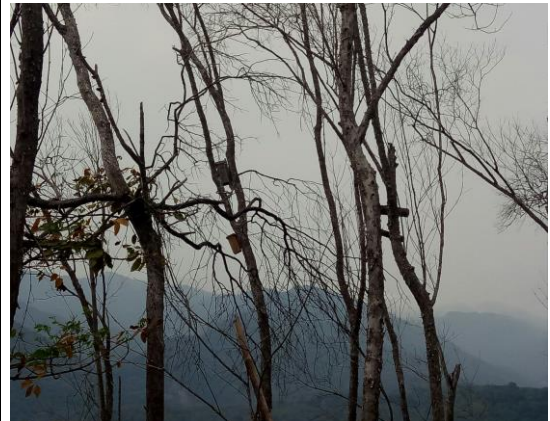
109.04.01既有巢箱照片

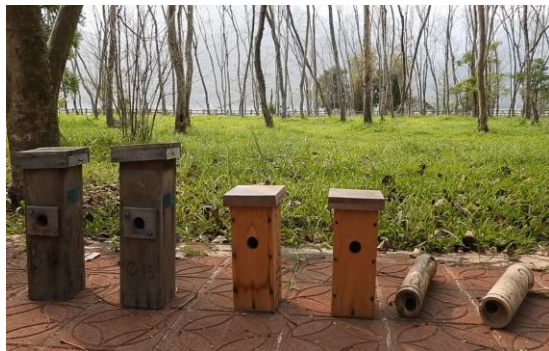
109.04.01 拆除巢箱

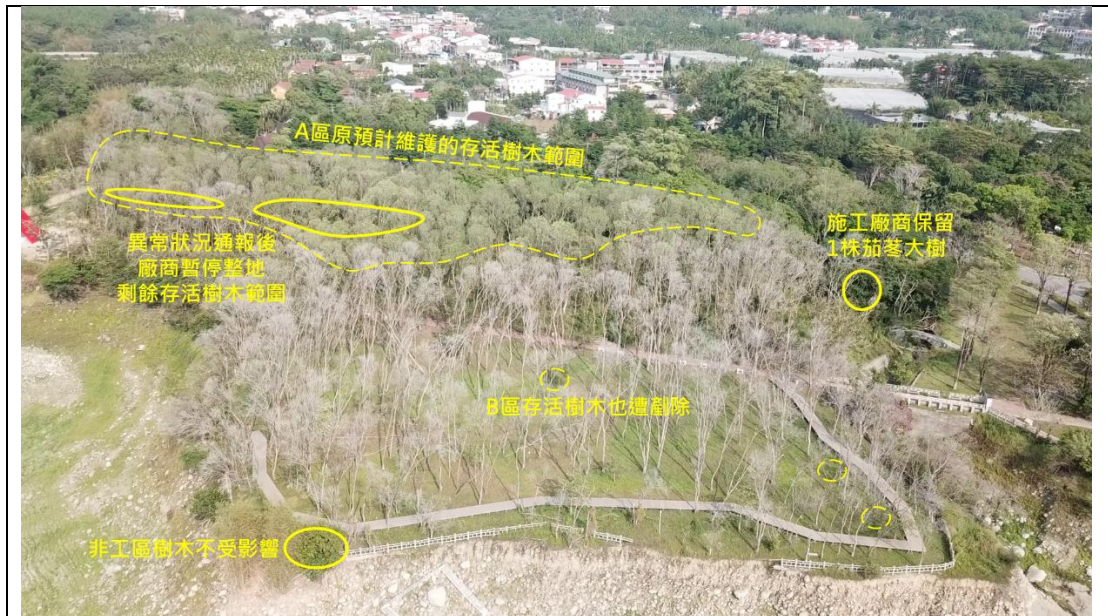
圖 1. 受影響範圍示意圖，底圖為施工前空拍（拍攝日期 109.04.29）

異常狀況類型	<input checked="" type="checkbox"/> 監造單位與生態人員發現生態異常 <input checked="" type="checkbox"/> 植被剷除 <input type="checkbox"/> 水域動物暴斃 <input type="checkbox"/> 施工便道闢設過大 <input type="checkbox"/> 水質渾濁 <input checked="" type="checkbox"/> 環保團體或在地居民陳情等事件		
填表人員 (單位/職稱)	宋 [REDACTED] 漢林生態顧問有限公司/計畫經理	填表日期	民國 109 年 5 月 28 日
狀況提報人 (單位/職稱)	李 [REDACTED] 曾管中心/工程師	異常狀況發現日期	民國 109 年 5 月 21 日
異常狀況說明	在不影響工程的前提下,保護工地內的存活樹木,為本案生態保育措施之一。109年5月21日曾管中心人員勘查施工現場時發現,廠商整地時,植被剷除範圍超過預期(圖1、圖2),以A區的光蠟樹林為主要受影響的範圍,(圖3),B區在施工前尚存活的樹木也被剷除(圖4)。 109年5月25日南水局接獲遊客吳先生投書民眾信箱,質疑樹木砍除的必要性(圖5)。		
	解決對策	1. 曾管中心發現異常狀況後,立即要求廠商停止施做。施工廠商於當週撤除原工地主任職務。 2. 109年5月27日由主辦單位、施工廠商及生態人員共同會勘確認影響範圍。廠商同意種植苗木做為補償。當日由曾管中心及廠商共同計算、測量受影響的存活樹木數量,做為補償數量依據(圖6)。 3. 生態團隊建議補植種類以光蠟樹為主,或可穿插其他原生種樹木,以補償原有生態資源損失。 4. 生態團隊建議施工廠商可與林務局嘉義林區管理處作業課聯繫,洽詢相關苗木資源及技術協助。	
複查者		複查日期	民國 年 月 日
複查結果及應採行動

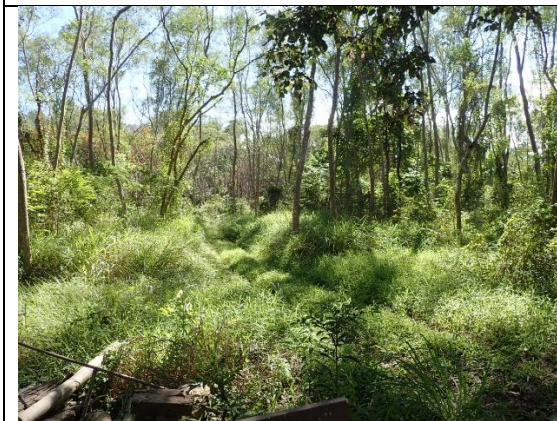
圖 2 A 區施工前環境

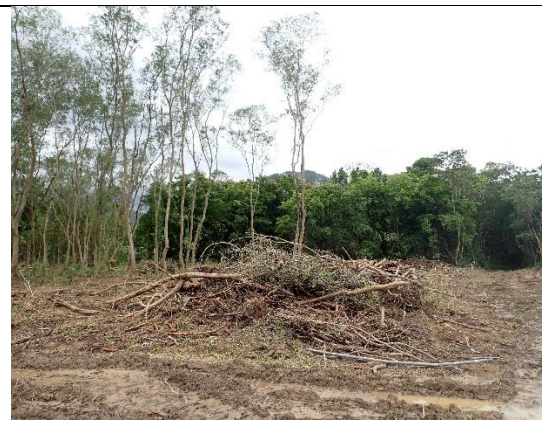
圖 3 A 區整地後（同位置）

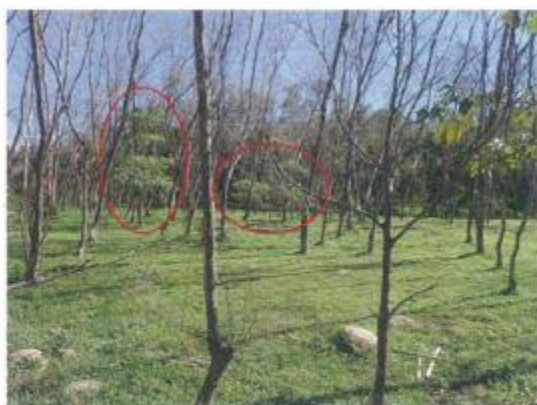
說明: 工區有許多存活的喬木, 建議在不影響工程進行前提下, 盡量保留。

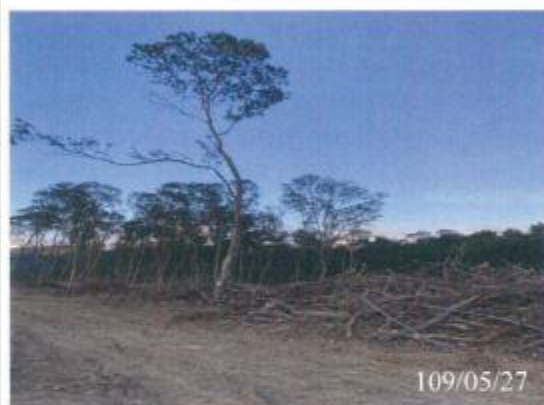
說明: A區有損毀之樹木後續如有需補植或賠償等事宜, 本公司將承擔並配合機關(或單位)要求辦理。

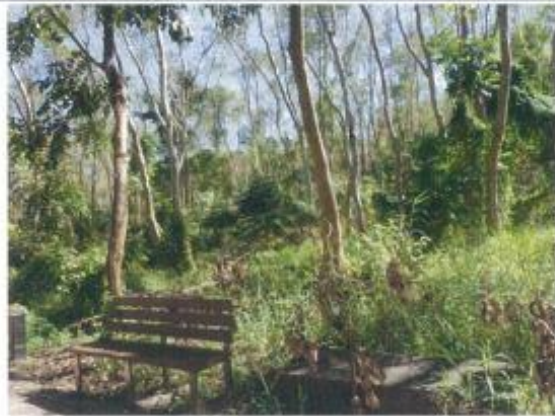
日期: 109.05.27
 說明: A 區填土界線外的樹林, 建議加以標示, 避免機具破壞。

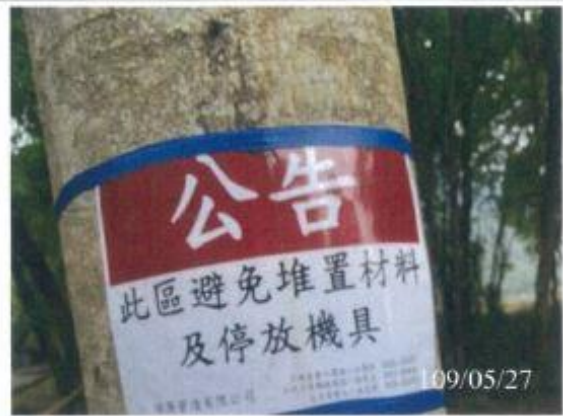
日期: 109.05.27
 說明: A 區填土界線外之樹林已用立牌標示, 避免機具破壞。

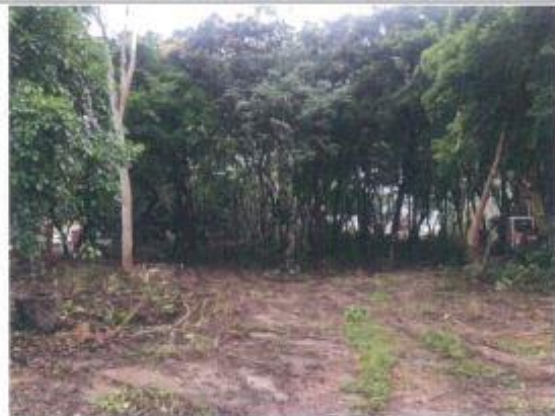
日期: 109/05/27
 說明: A 區填土界線外的樹林, 建議加以標示, 避免機具破壞。

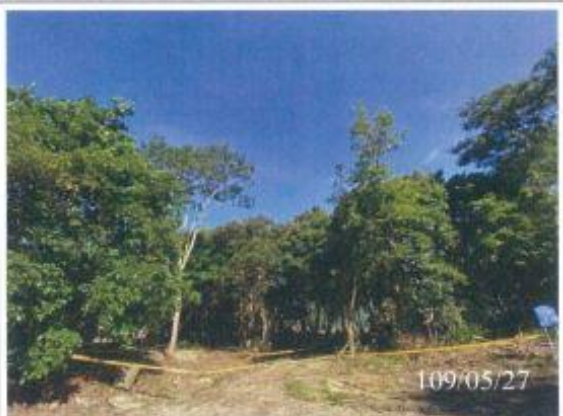
日期: 109/05/27
 說明: A 區填土界線外之樹林已用警示帶標示, 避免機具破壞。

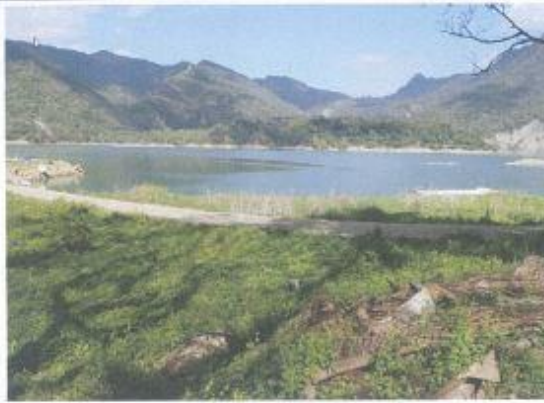
說明:六角亭湖域旁的草生地為山麻雀主要覓食區,於取土時迴避,以維護山麻雀棲地。

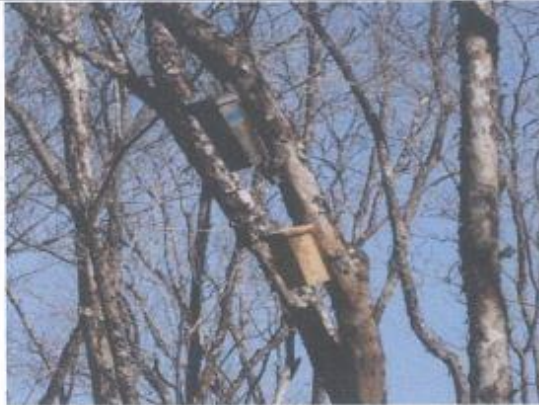
說明:預定地中有許多山麻雀舊巢箱,將於工程進行前卸除,避免影響繁殖行為。

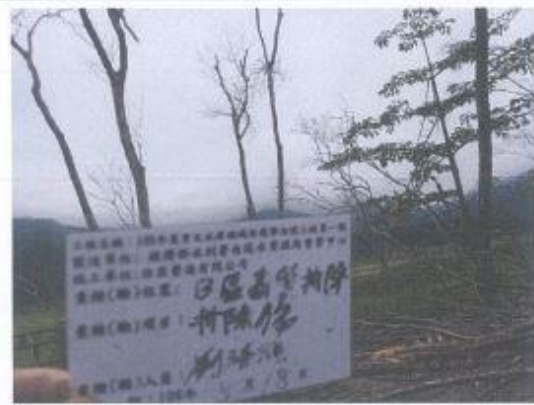
說明:施工前已移除既有巢箱(未發現有山麻雀繁殖使用)

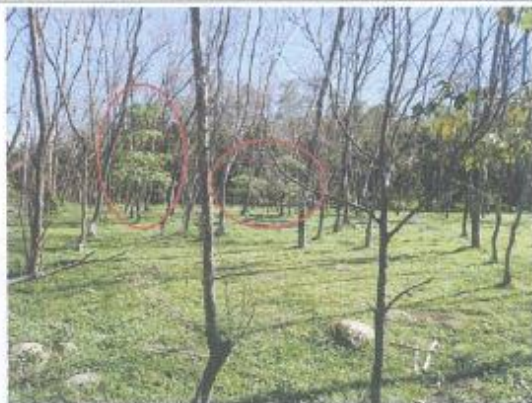
說明:工區有許多存活的喬木,建議在不影響工程進行前提下,盡量保留。

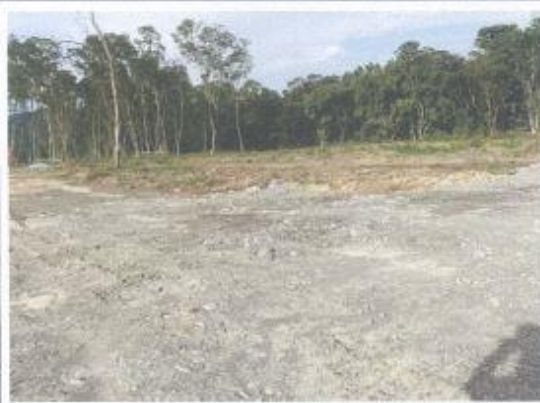
說明:A區有損毀之樹木後續如有需補植或賠償等事宜,本公司將承擔並配合機關(或單位)要求辦理。

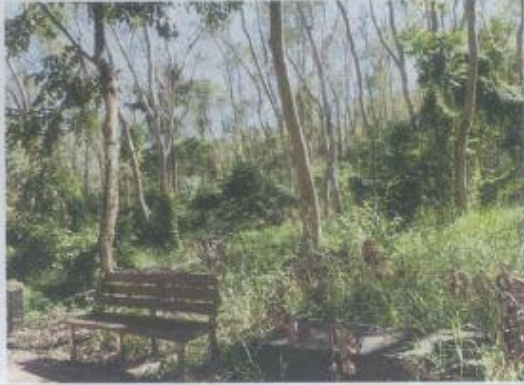
日期: 109.05.27
說明: A區填土界線外的樹林,建議加以標示,避免機具破壞。

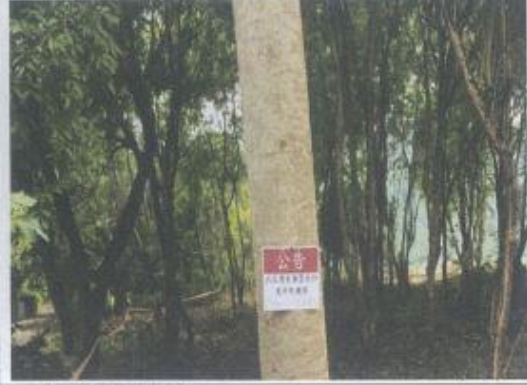
日期:109.06.25
說明:A區填土界線外之樹林已用立牌標示,避免機具破壞。

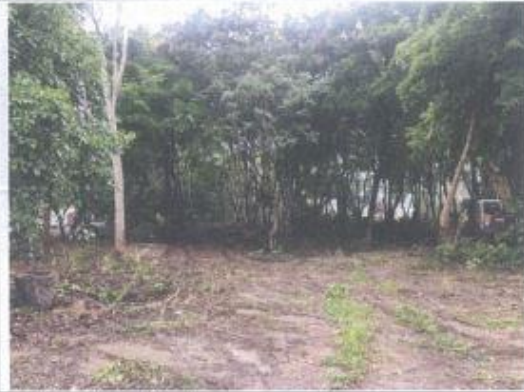
日期: 109.05.27
說明: A區填土界線外的樹林,建議加以標示,避免機具破壞。

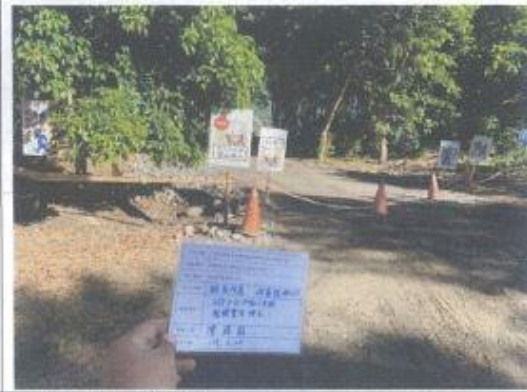
日期:109.06.25
說明:A區填土界線外之樹林已用警示帶標示,避免機具破壞。
