工安警訊 營造業勞工作業不安全行為勿輕忽

發布日期：106-05-02

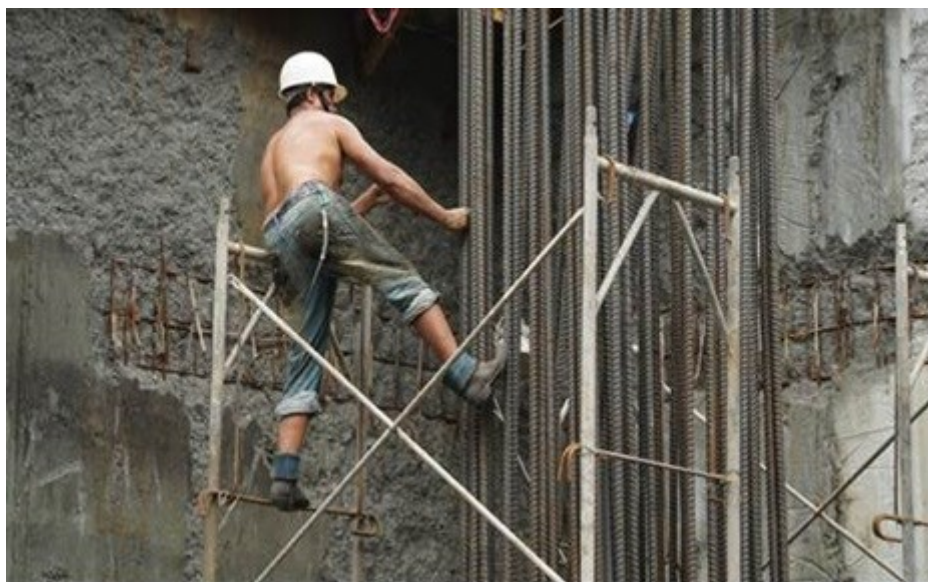
圖3 鋼筋工站立於不安全位置調整鋼筋且未繫掛安全帶

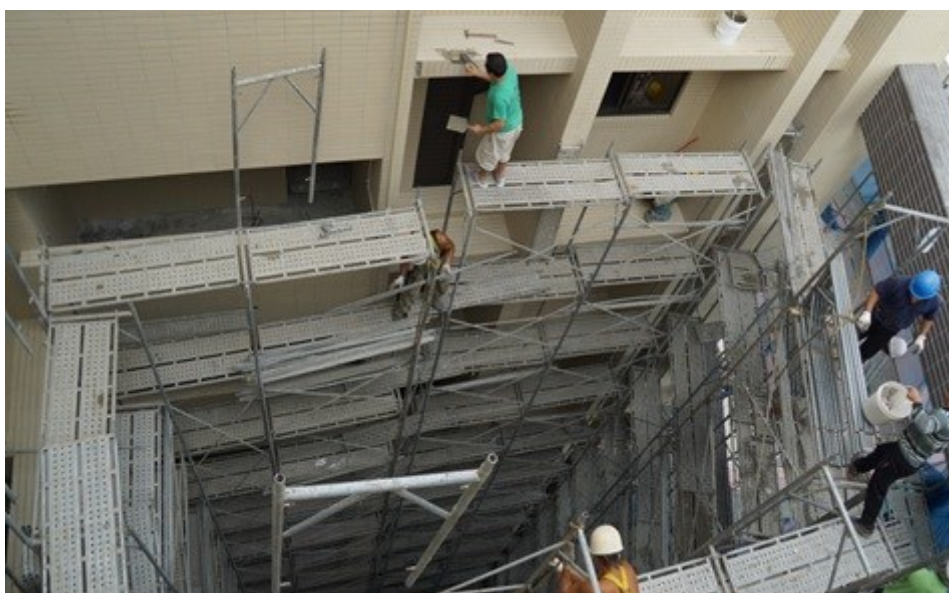
圖4 泥作工站立於不安全位置施工且未繫掛安全帶

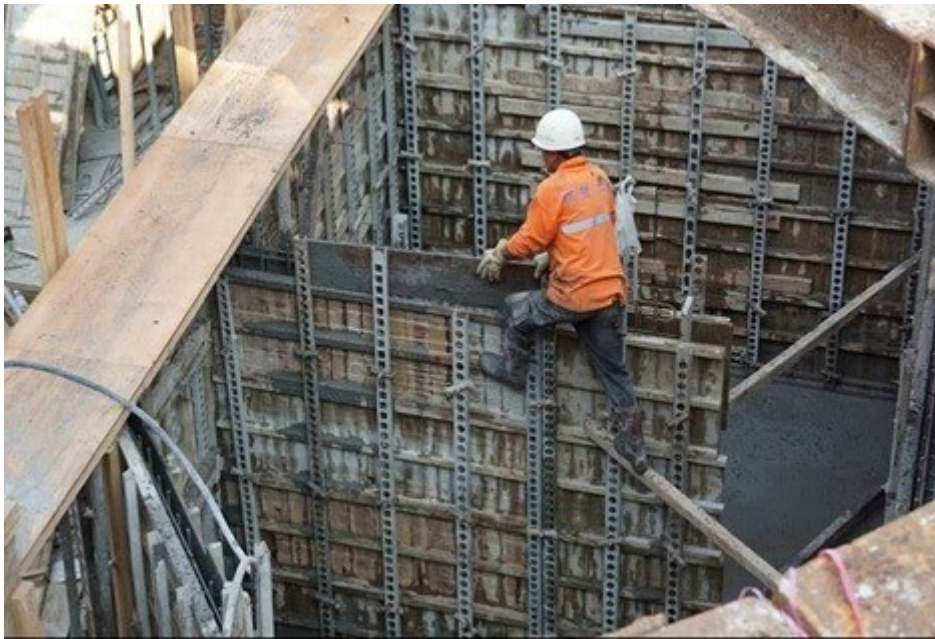
圖5 模板工站立於不安全位置調整模板且未繫掛安全帶

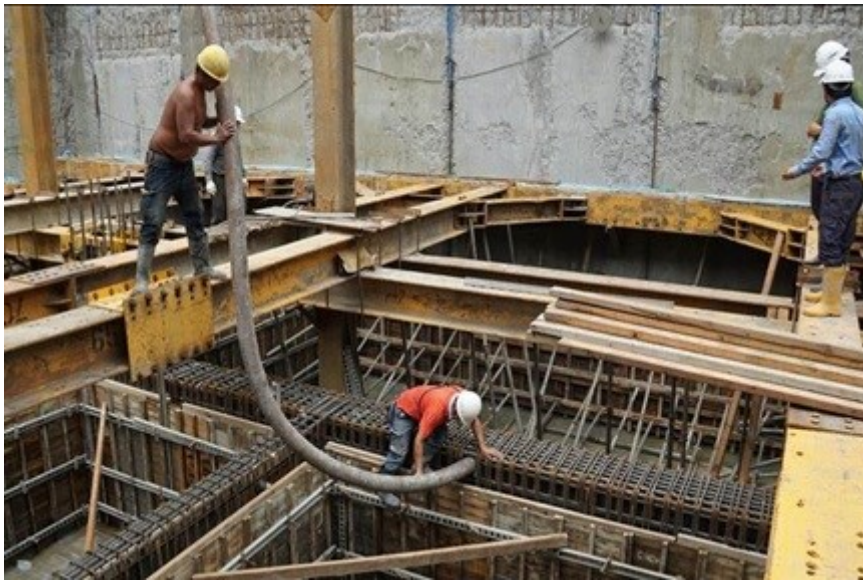
圖6 灌漿工站立於不安全位置施工且未繫掛安全帶

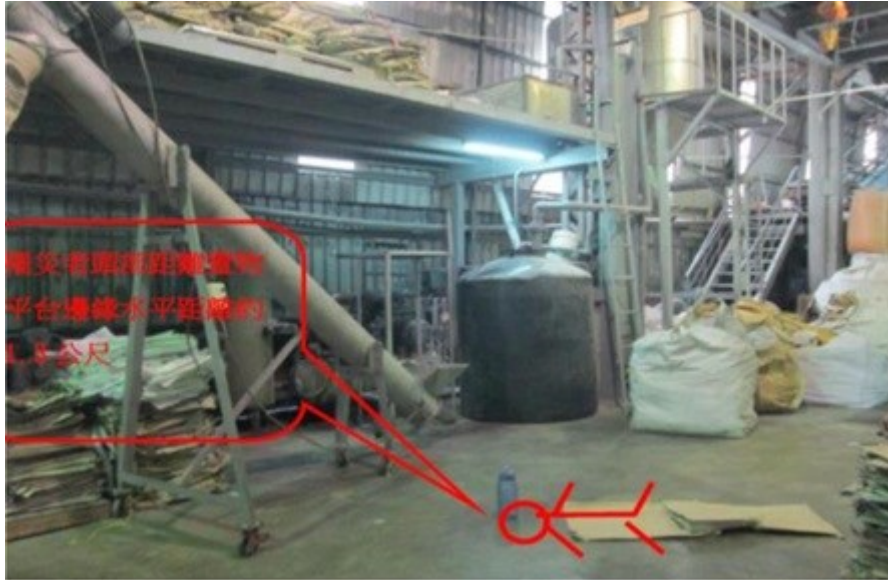
圖7 案例一職災照片

105年10月4日17時12分許，共同作業之黃姓勞工從事將塑膠粒成品下料至第五混和桶之工作，工作中似有聽到異聲，但因下料時之噪音及下料時需專注於控制塑膠粒流量，故未特地查看發生何事，約17時20分許完成下料工作，回頭一看，發現罹災者躺於包裝區之地上，當時罹災者後腦有流血，已無意識但仍有呼吸，送醫傷重延至隔日死亡。

原因經分析係災害當天罹災者於高度約3.1公尺置物平台拿取空紙袋時，因該平台開放邊緣未設置適當強度之圍欄，且作業時勞工未確實使用安全帶、安全帽及其他必要之防護具，致不慎墜落地面，造成頭部撞擊地面傷重死亡。

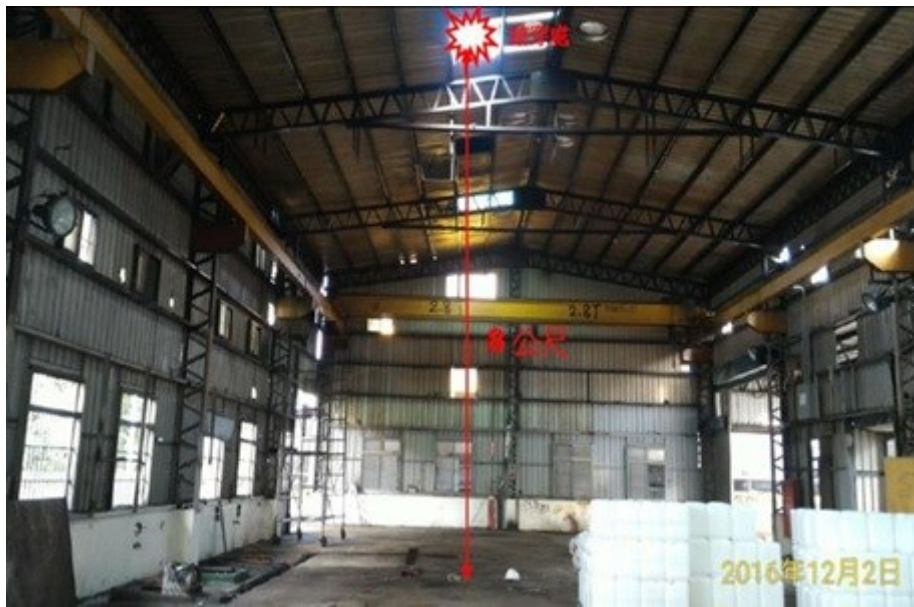
圖8 案例二職災照片

105年12月02日08時許，嘉義縣民雄工業區某處廠房屋頂，罹災者是日預定工作為進行廠房屋頂修繕前之丈量尺寸，上午8時30分許罹災者開始進行屋頂測量作業，至上午8時45分許，罹災者踏穿通風設備處旁塑膠採光浪板，從高度8公尺屋頂墜落至地面，雇主撥打119叫救護車，將罹災者送至醫院救治，惟仍傷重死亡。

原因經分析係罹災者於廠房屋頂從事從事屋頂修繕作業時，因未規劃安全通道，未於屋架上設置適當強度且寬度在三十公分以上之踏板、未於屋架下方可能墜落之範圍裝設堅固格柵或安全網等防墜設施，未指派屋頂作業主管於現場指揮或監督作業，加上作業期間勞工未確實使用安全帶及其他必要之防護具，致罹災者不慎踏穿屋頂塑膠採光浪板，自距地面高度8公尺之屋頂墜落地面，導致傷重經送醫不治。
