103年度北勢溪1號河溪治理工程

監造單位簡報

經濟部水利署 臺北水源特定區管理局

報告人：保育課長 邱湘龍 103年9月18日

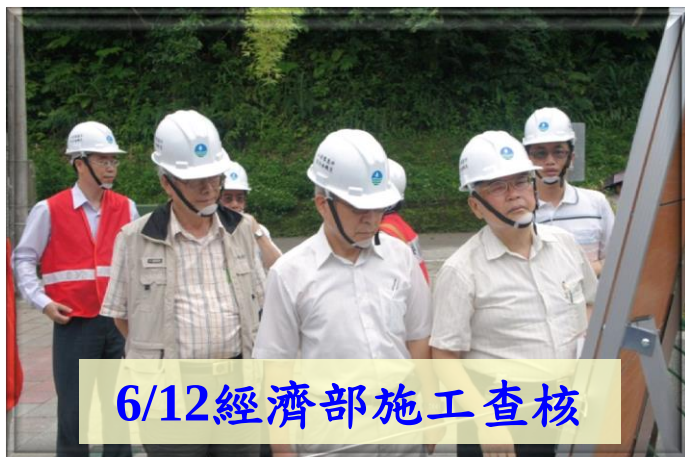
6/12經濟部施工查核

| 編號 | 督導(查核)意見 | 改善及結案辦理情形 | 分數 |
|---|---|---|---|
| 103.6.12 | 經濟部工程查核 | 部分抽查表檢查項目不足，如無造型模板...亂砌石抽查未記載砌塊石粒徑。... | 結案日期：<br>103.08.13<br>87 |

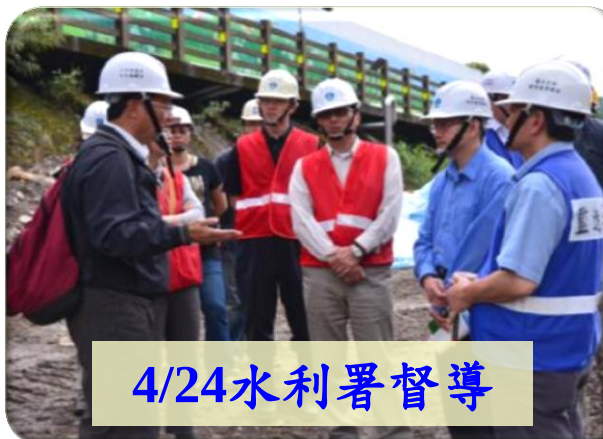
4/24水利署督導

| 編號 | 督導(查核)意見 | 改善及結案辦理情形 | 分數 |
|---|---|---|---|
| 5 103.4.24 | 水利署(工程督導) | 本工程於河道內施工，應注意防汛措施及各項檢查並留存紀錄... | 結案日期：<br>103.5.30<br>84 |

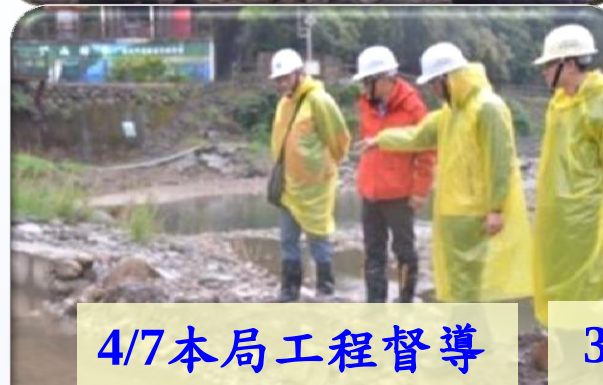
4/7本局工程督導

| 編號 | 督導(查核)意見 | 改善及結案辦理情形 | 分數 |
|---|---|---|---|
| 2 103.4.7 | 本局(工督小組) | 請加強施工便道入口處高差部分之安全防護措施。... | 結案日期：<br>103.4.17<br>- |

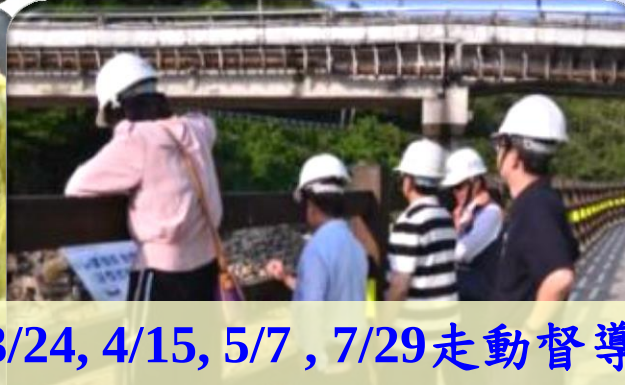
3/24, 4/15, 5/7, 7/29走動督導

| 編號 | 督導(查核)意見 | 改善及結案辦理情形 | 分數 |
|---|---|---|---|
| 1 103.3.24 | 本局走動式督導(局長) | 金瓜寮工區水生植物區內砌石後殘留之塑膠布等雜物應清除。... | 結案日期：<br>103.3.26<br>- |
| 3. 103.4.15 | 本局走動式督導(局長) | 整地時清除之雜草應妥善處理，避免流入河中影響水源潔淨。... | 結案日期：<br>103.4.16<br>- |
| 13 103.7.29 | 本局走動式督導(課長) | 砌塊石應自下方由大到小堆砌塊石... | 結案日期：<br>103.7.30<br>- |

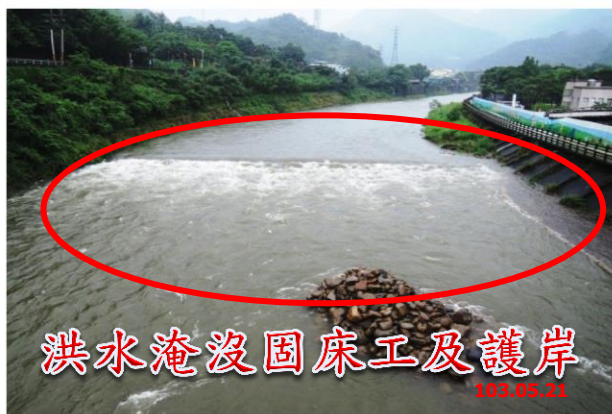
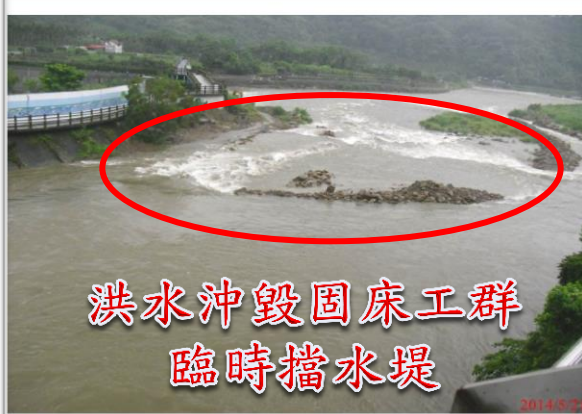
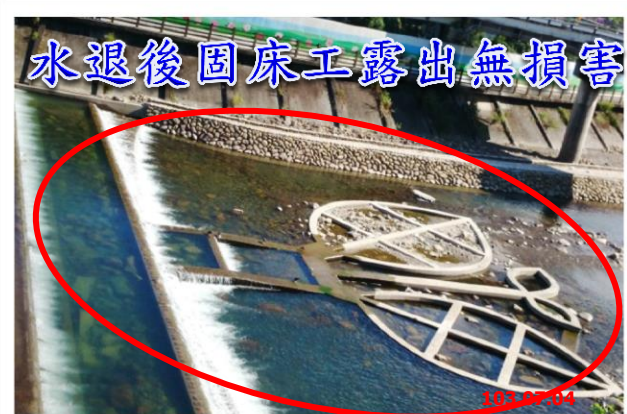
自5月初至7月底期間連續遭逢豪大雨侵襲，其中5/21、6/23大水及7/23颱洪更全面淹沒工區達3~4公尺深，已完成之弧形葉脈固床工與砌石護岸均能通過洪水考驗、安全無虞！
