經濟部水利署第六河川局工程施工督導紀錄表

主辦機關	經濟部水利署第六河川局			督導日期	109年08月06日	
工程名稱	阿公店溪河華橋至高速公路橋水岸環境改善工程			地點	高雄市岡山及燕巢區	
執行機關	經濟部水利署第六河川局	契約金額 (元)	45,900,000	開工及完工日期	108.08.20~109.10.05	
設計單位	黃苑景觀設計顧問有限公司	監造單位	黃苑景觀設計顧問有限公司	承包商	紹騰營造工程股份有限公司	
工程概況	1.8公里水岸環境改善工程					
督導人員	何委員建旺、李委員悅瑞、徐委員文翰				督導分數	80
核標情形查	<ol style="list-style-type: none"> <li>1. 施工進度。</li> <li>2. 甲、乙方各項文件資料辦理情形。</li> <li>3. 工地監造及現場施工情形。</li> </ol>					
工程進度	施工進度： <ol style="list-style-type: none"> <li>1. 累計至109.07.31預定進度59.81%，實際進度78.21%。</li> </ol>					
優點	<ol style="list-style-type: none"> <li>1. 督導機制已建立，督導6次(走動式督導4次，小組督導2次)。</li> <li>2. 有關喬木植栽部分，現場支架施作，依規定設置軟墊及採用柔性繫材進行繫結，如優點照片 NO-01。</li> </ol>					
缺失	主辦機關： 簡報/書面資料部分： <ol style="list-style-type: none"> <li>1. 本工程自開工後已近一年，合計督導6次，頻率略顯不足，尚有加強空間。(4.01.04)L。</li> <li>2. 對於督導缺失項目欠缺依據查核作業扣點辦法將相關督導缺失事項進行分類之統計分析資料，並有效回饋執行面，俾利防止相同缺失持續發生，顯見對於缺失改善追蹤落實性不足，有加強空間。(4.01.05)L。</li> <li>3. 對於監造計畫審查，未要求配合工程會1080430頒布修正、增列「監造組織與權責分工」之相關內容；有關材料設備送審管制總表部分，未配合本工程屬性部分仍以工項列入，如粉體烤漆、抵石子等；植栽工程，未依喬木、灌木及草皮鋪植不同屬性分別建置管理標準及抽查表；且大部分未依施工作業流程進行各階段重要應注意事項健行管理項目之建置，因而造成檢驗停留點無法有效訂定，未符需求與規定，未適時要求監造單位重新檢討修正。(4.01.06)L。</li> <li>4. 發現工地缺失項目，未以書面通知監造單位及施工廠商，限期完成改善，如自行車道混凝土完成面諸多塑性縮裂縫、高壓地磚鋪設相關收邊及排列未符需求(亦未提送施工圖)及欄杆整體平順度不足等，仍普遍

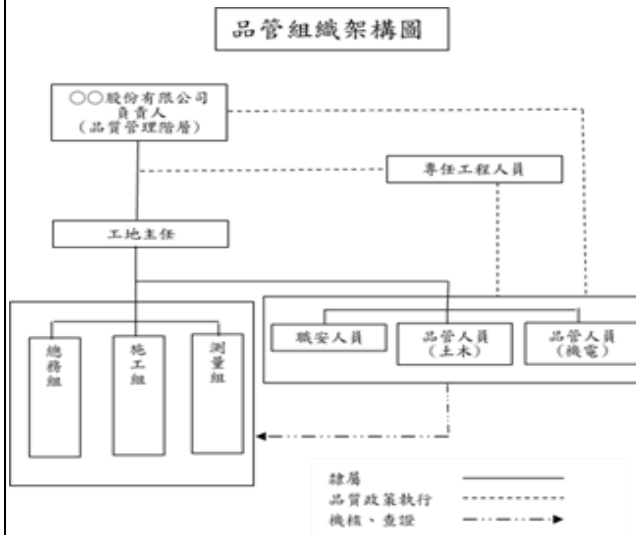
1. 管理責任一章，未依工程會1080430頒布修正公共工程品質管制作業要點，未見將管理責任與權責分工，之相關內容妥以納入。(4.03.02.01)L
2. 品管組織架構，雖依隸屬、品質政策執行及稽核查證三種屬性，建置整體品管組織架構；惟部分尚未符需求，如公司負責人部分，應加註(公司品管管理階層)，主任技師屬簽證技師範疇，應於隸屬部分以虛線外拉，向下並以虛線與品管及職安人員進行品質政策執行，並向尚延伸至公司品質管理階層集負責人，另未將職安人員納入查證稽核範疇，詳如建議事項附件。(4.03.02.02)L

1. 工區四欄杆基礎混凝土(加高部分)。整體完成面平整度不佳，且，建議與步島銜接未見有收邊處理，建議採振石子工法，並配合設置排水孔方式，進行收結，建議照片NO-02。
2. 有關高壓地磚鋪設，建議要求廠商重提施工圖，並於核定後重新施作。
3. 欄杆木板所固螺帽，建議增加源頭螺帽，以維修民眾之安全，如建議照片NO-03、NO-04。
4. 有關部分區欄杆，採立柱直接焊接於側板上，建議加設補強肋板，如建議照片NO-01。
5. 對於本工程之生態檢核部分，均未見說明，且未見相關執行機制之文件資料，建議盡速釐清。
6. 施工廠商品管組織建議範例：
