2012.6.16  
10:00am 曾文溪  
護岸遭破壞的  
第一時間 (六河  
局攝)

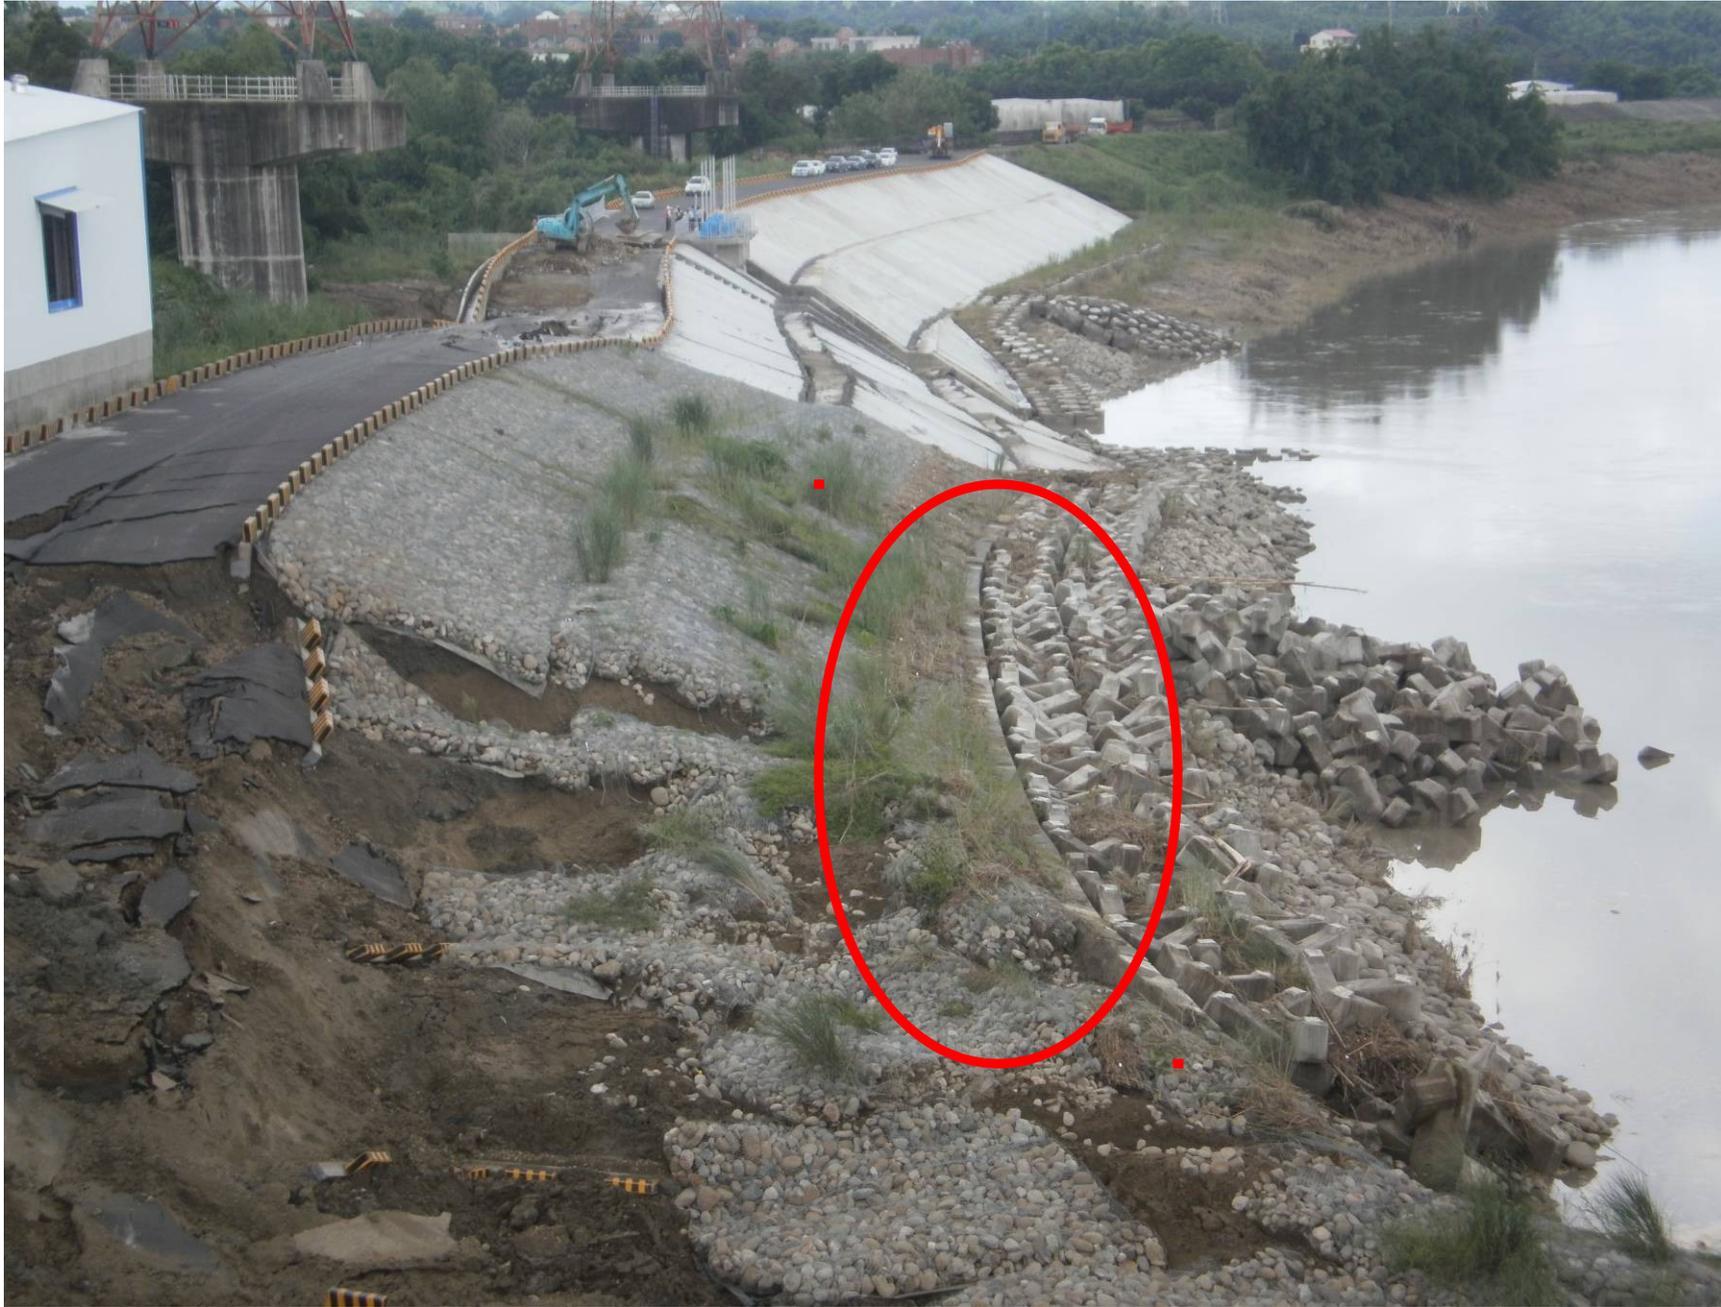
護岸基腳與前方的  
消波塊未受損，顯  
示河川水流即使沖  
刷護岸，仍相當堅  
固。  
照片左下角的崩塌，  
並非因河川水流掏  
空地基所致  
6.16 10

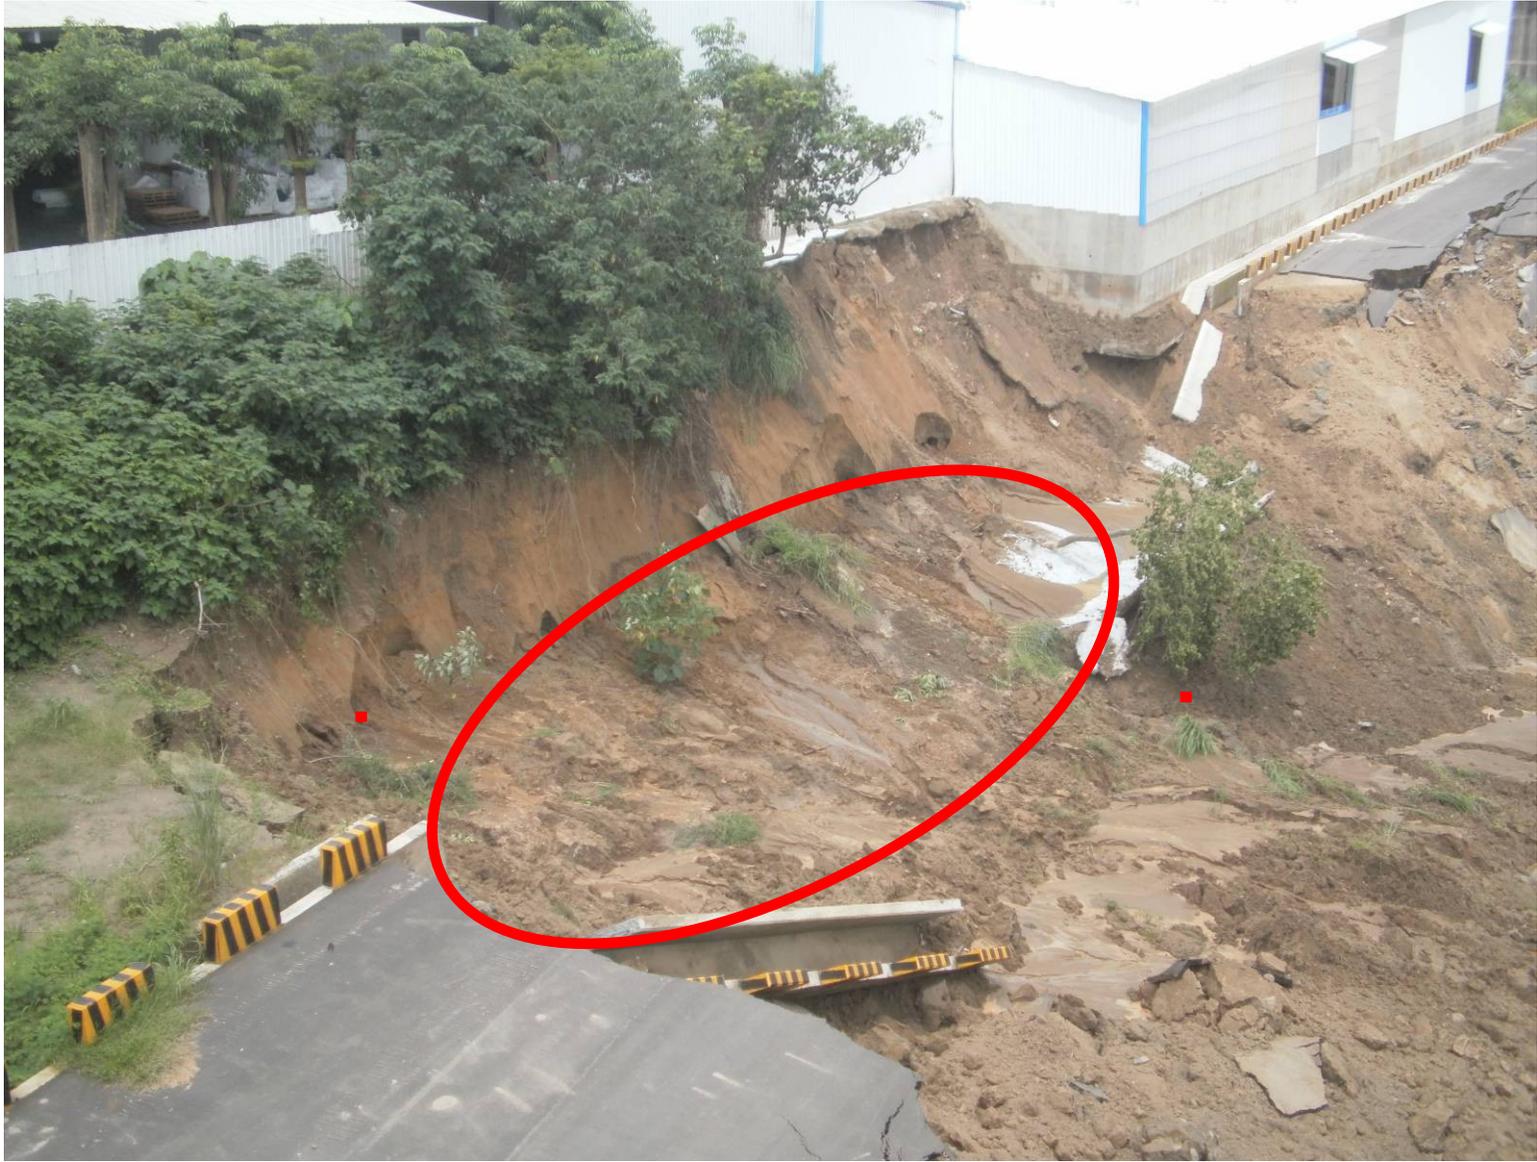
2012.6.16  
10:00am 曾文溪  
護岸遭破壞的  
第一時間 (六河  
局攝)

土壤顏色不同，顏  
色較深處明顯受地  
下水影響，小孔洞  
為地下水冒出路徑。
