## 柳子溝圳生態工程復育

柳子溝圳生態工程復育位於嘉義縣溪口鄉疊溪村(如圖示)，參考座標(TWD\_67 坐標系統) X：192729，Y：2610272；屬於三疊溪旁之灌溉圳路，該圳路原為混凝土內面工梯形斷面，因年久破損且渠道兩旁用地甚寬，竹林雜木叢生，亟需更新改善；為加強渠道管理、維護自然環境及落實生態保育，遂執行本生態工程復育計畫。

本案復育工程執行前、中、後均有影像照片記錄，供不同時期復育作業演變檢視之參考；並於 2014 年 6 月 5 日進行追蹤勘查，以掌握復育成果概況。

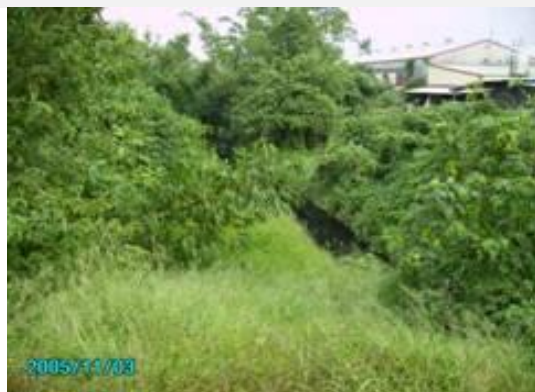
施工前照片(1)

本線原為混凝土內面工梯形斷面，因年久破損亟需更新改善，渠道兩旁用地甚寬，竹林雜木叢生；為加強渠道管理、維護自然環境及落實生態保育，渠道斷面採用自然形態之草溝設計。

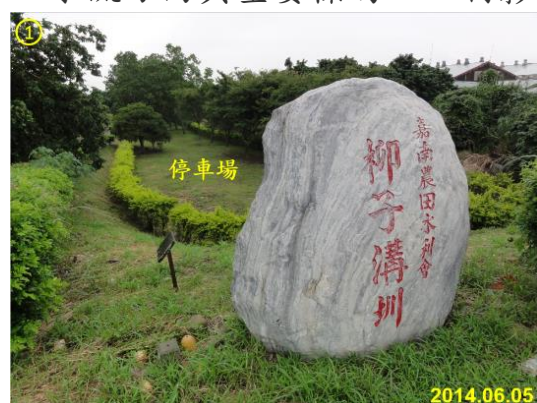
追蹤勘查照片(1)

- (一)本工程因是灌溉用渠道，採用天然渠道之設計較不易受農民接受，且日後疏濬不易。
- (二)設計上採用過多的人造材料，應可再檢討其必要性。
- (三)綠美化工程最頭痛的問題就是永續的維護管理經費，因此在設計之前應配合社區民眾或協會認養，以避免日後雜草叢生，造成反效果。
- (四)本案 2014 年 6 月 5 日進行復育成果追蹤勘查，透過與歷史照片對照，可得知計畫範圍原混凝土梯形斷面渠道，已獲得改善為自然邊坡河道，且整體環境獲得改善；然而復育工程竣工迄今已有 8 年時間，部分設施因欠缺妥善管理維護，已漸漸喪失原設計理念所規劃之功能，唯獨圳路生態友善環境仍維持得宜；因此建議權責機關應適時予以維護。
- (五)本案執行復育成果追蹤勘查作業，可得知復育成果概況，並適時提出改善需求，不失為一監測管理維護計畫之可行方案。
