表 7-103 生態保育措施抽查紀錄表

C2-20801-006

工程名稱：曾文南化聯通管統包工程 A2 標

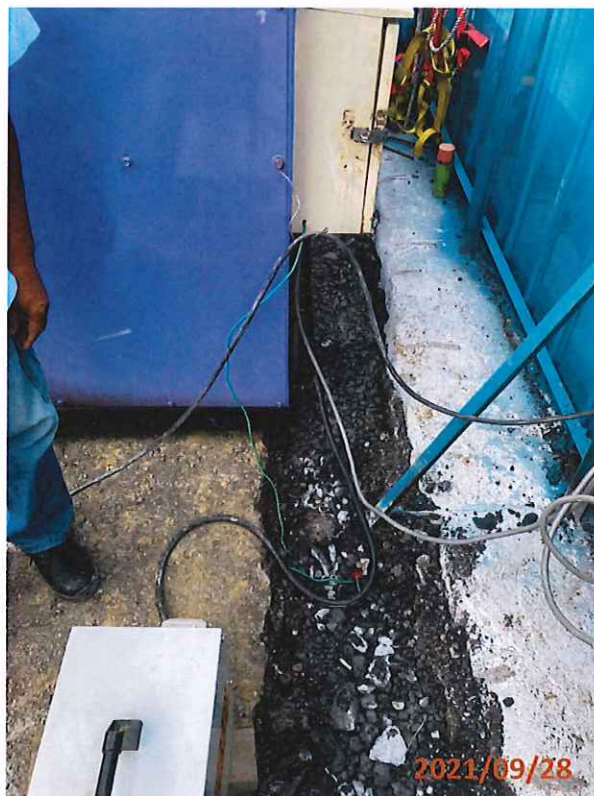
說明：發電機確實接地

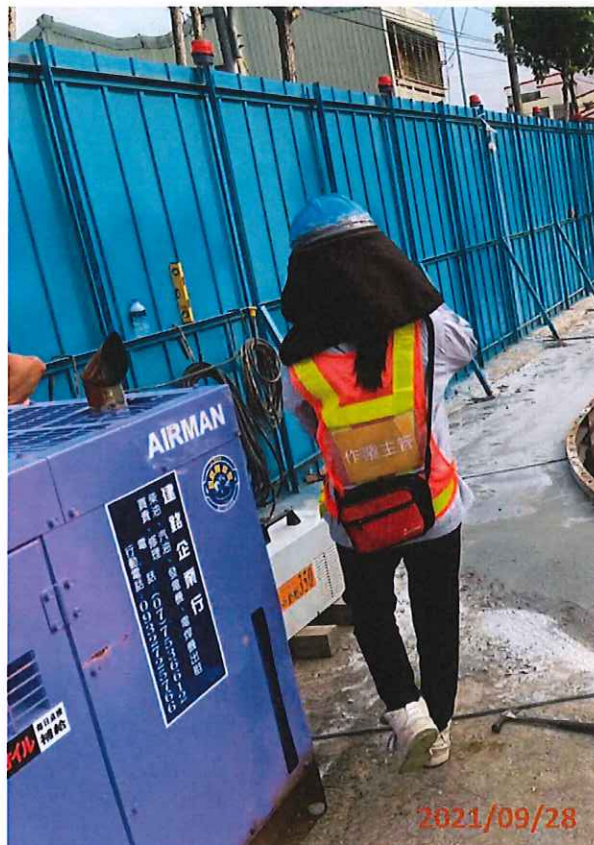
說明：缺氧作業主管確實監督，人員確實穿著安全帽及反光背心
