水庫集水區保育治理工程生態檢核表 主表(1/2)

| 工程基本資料 | 工程名稱 (編號) | 112 年度曾文水庫湖域保護帶治理工程第一期 | 設計單位 | 經濟部水利署南區水資源局 曾文水庫管理中心 |

水庫集水區保育治理工程生態檢核表 核定階段附表 P-01(1/2)

附表 D-02 生態專業人員現場勘查紀錄表

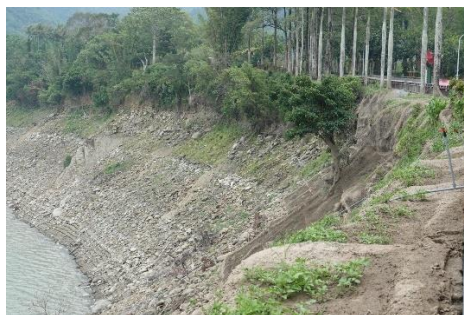
111.05.04 情人公園外側邊坡及前期搶修工程位置

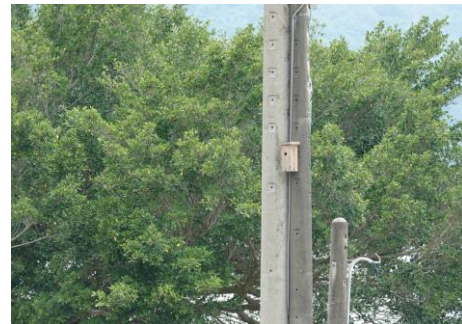
111.05.04 情人公園一側之電杆以及湖濱公園一側之樹木，有山麻雀研究團隊設置之巢箱

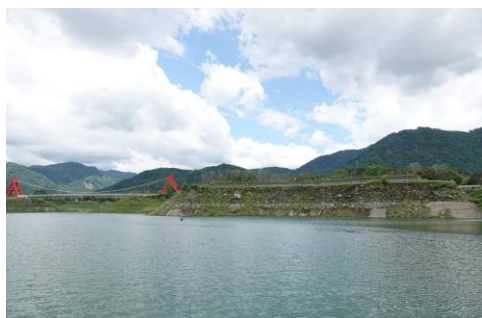
111.07.07 湖域蓄水邊界的礫石裸露與沖刷情形

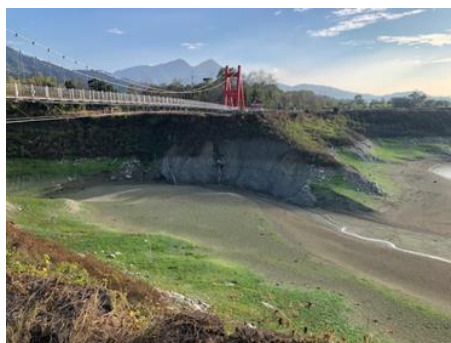
112.01.04 同心吊橋湖濱公園一側邊坡

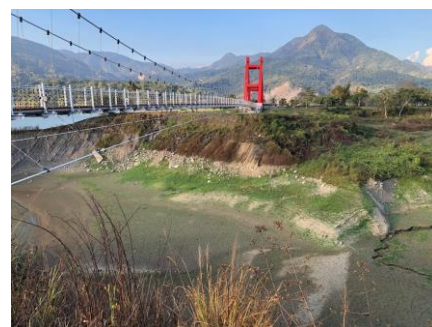
111.07.07 同心吊橋情人公園一側邊坡

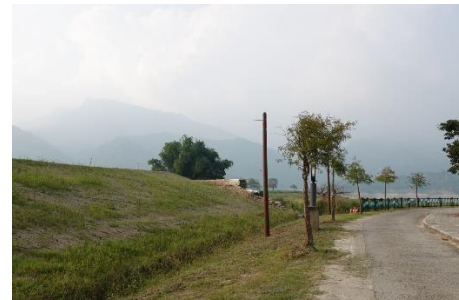
111.11.15 前期工程草溝

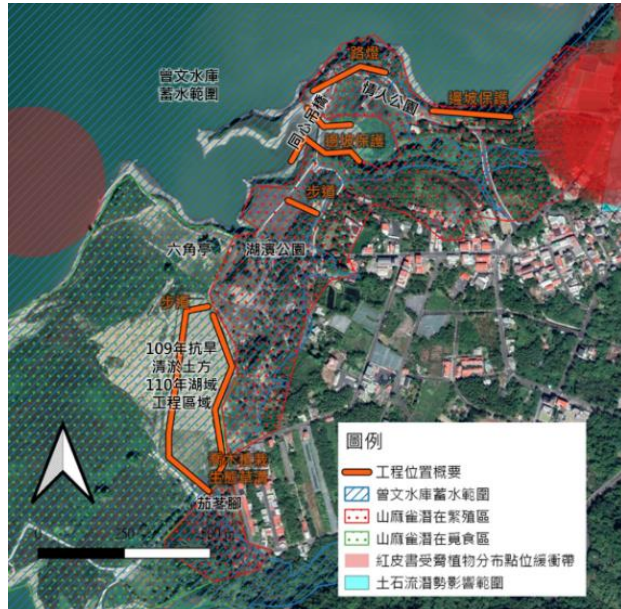
工程位置與山麻雀繁殖區重疊

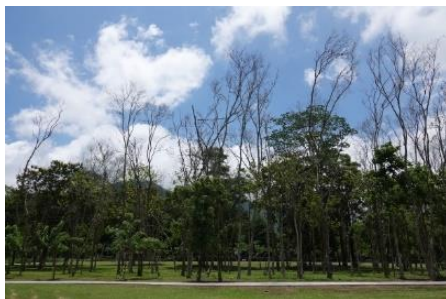
部分既有光臘樹枯死

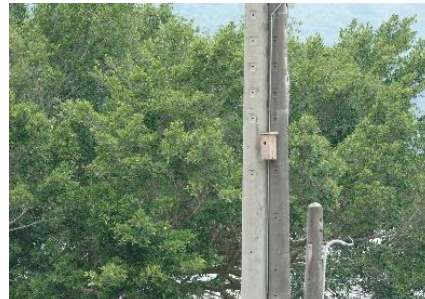
同心橋周邊的巢箱
