# 「全國水環境改善計畫」水環境改善輔導顧問團計畫

## 生態檢核作業檢討會議

執行單位：明道大學、民享生態調查公司

### 一、鹿港溪再現計畫-彰化縣鹿港溪排水護岸及水岸景觀環境營造

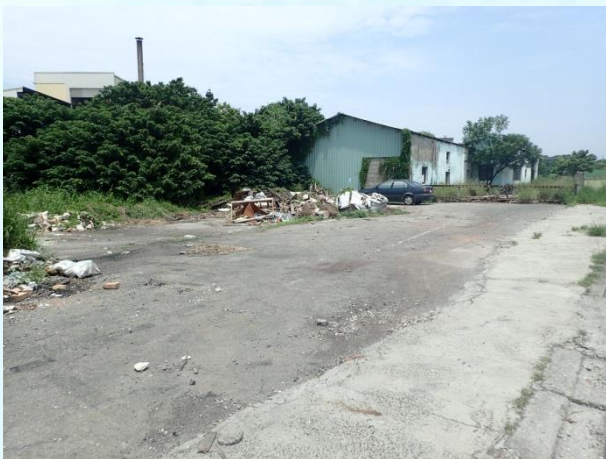
先前堆滿廢棄物之空地已進行清除作業

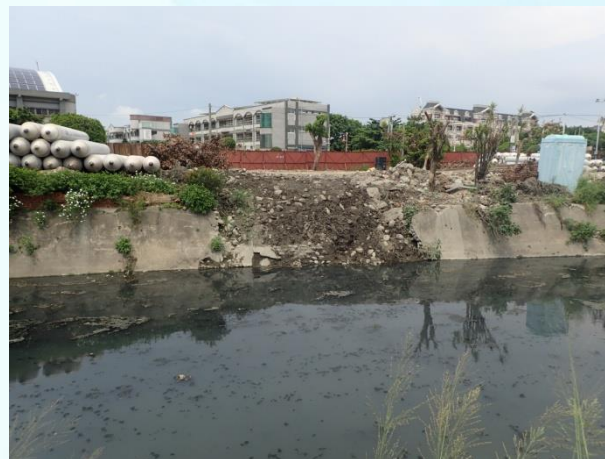
施工過程發現土石有崩落至河道之情況

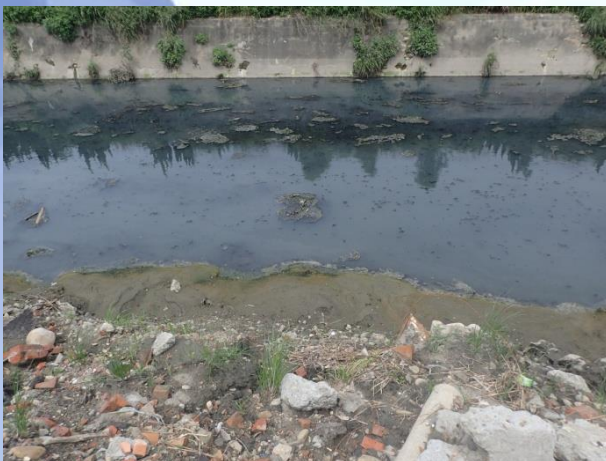
河道水體水質較上次調查時更加污濁

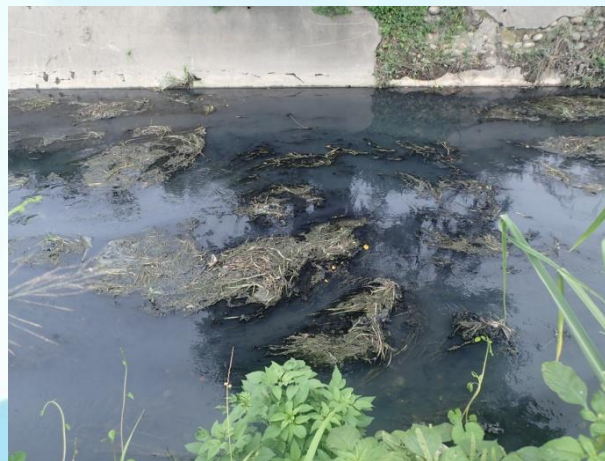
水質惡劣且發散臭味

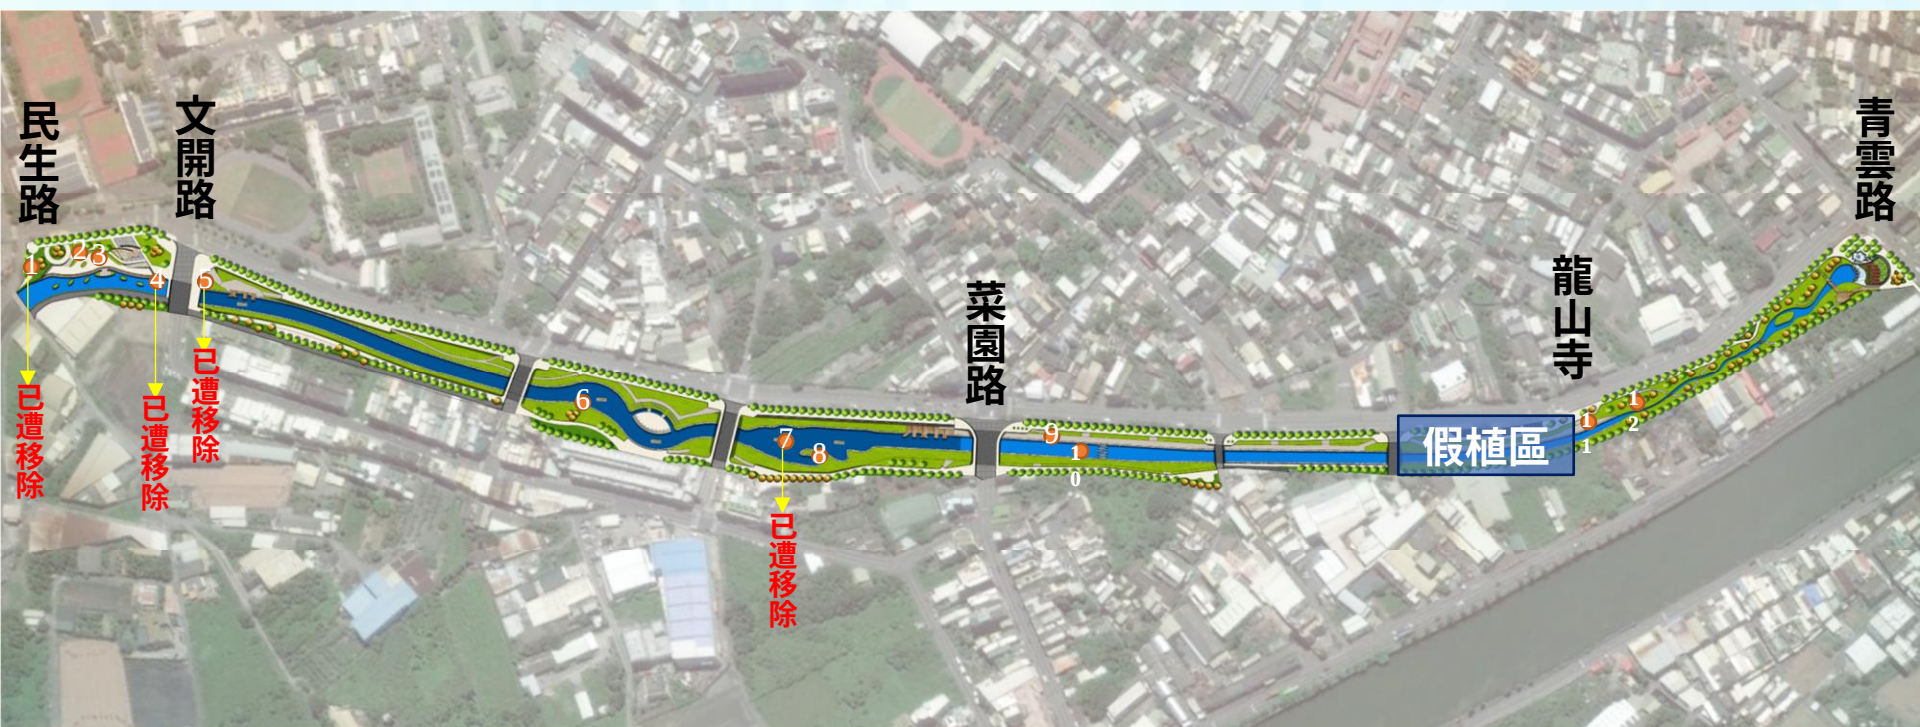
12棵大樹位置示意圖

- 計畫範圍內值得保護之12棵大樹為以下示意圖
- 2棵茄苳已完成移植
- 4棵榕樹因生長於河道堤岸而難以進行移植
- 6棵大樹因尚未進行施工整地作業，故仍保留於原地

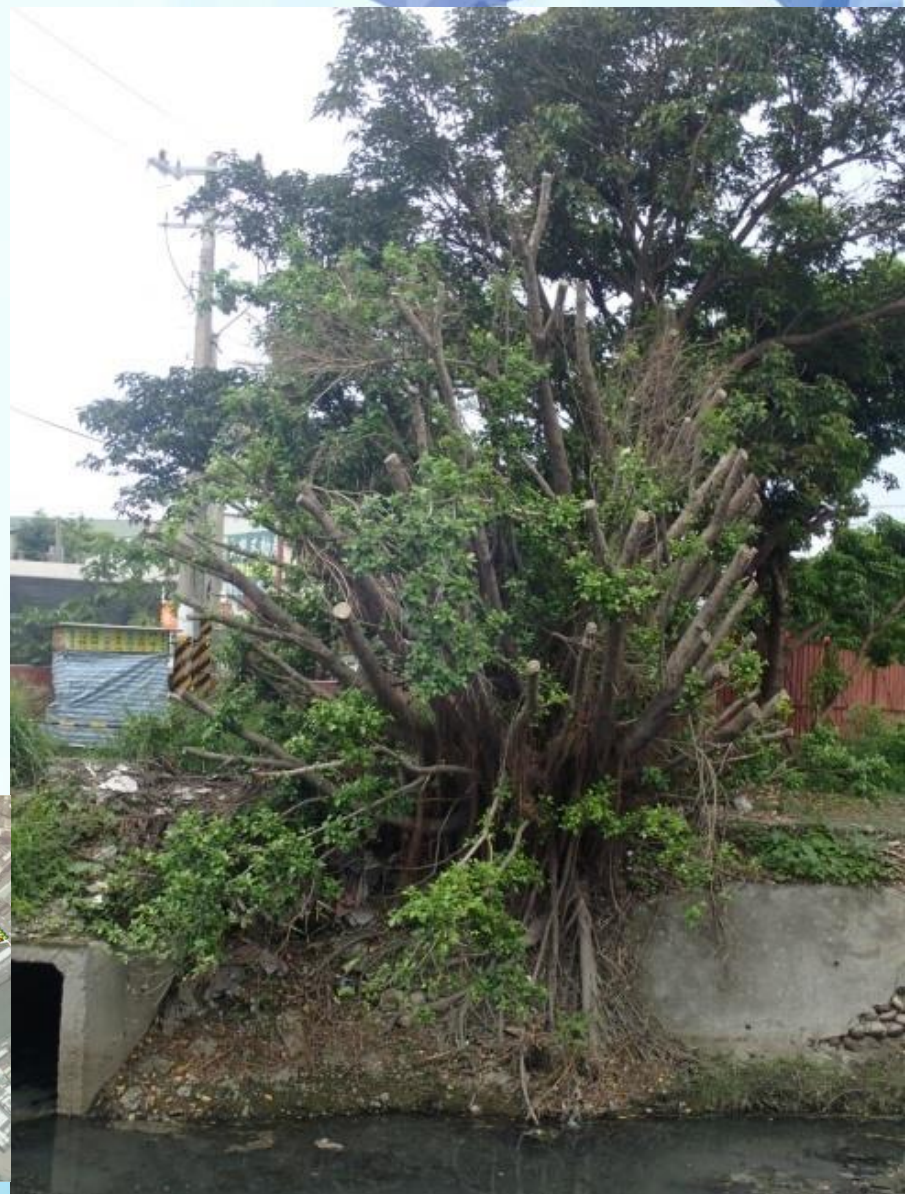
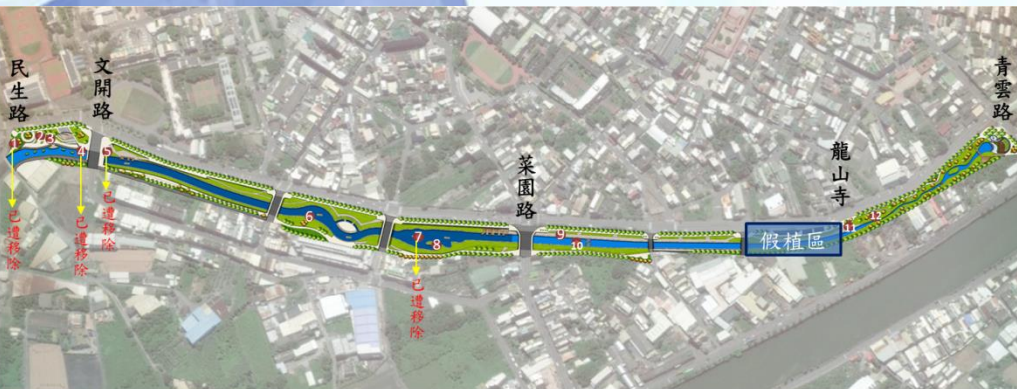
### 1. 樹木編號1

- 樹種：榕樹
- 狀態：已遭砍除
- 對策：補償-未來新種的植栽應選用屬於臺灣原生且適合鹿港當地氣候及吸引不同的鳥類、蝶類等生物為優先考量，建議植栽物種有茄苳、雀榕、苦楝、朴樹、水黃皮、大葉山欖、臺灣海桐、穗花棋盤腳。配置設計也應考量樹木在未來所需的成植栽長空間，應適當保持應有的植栽間距。

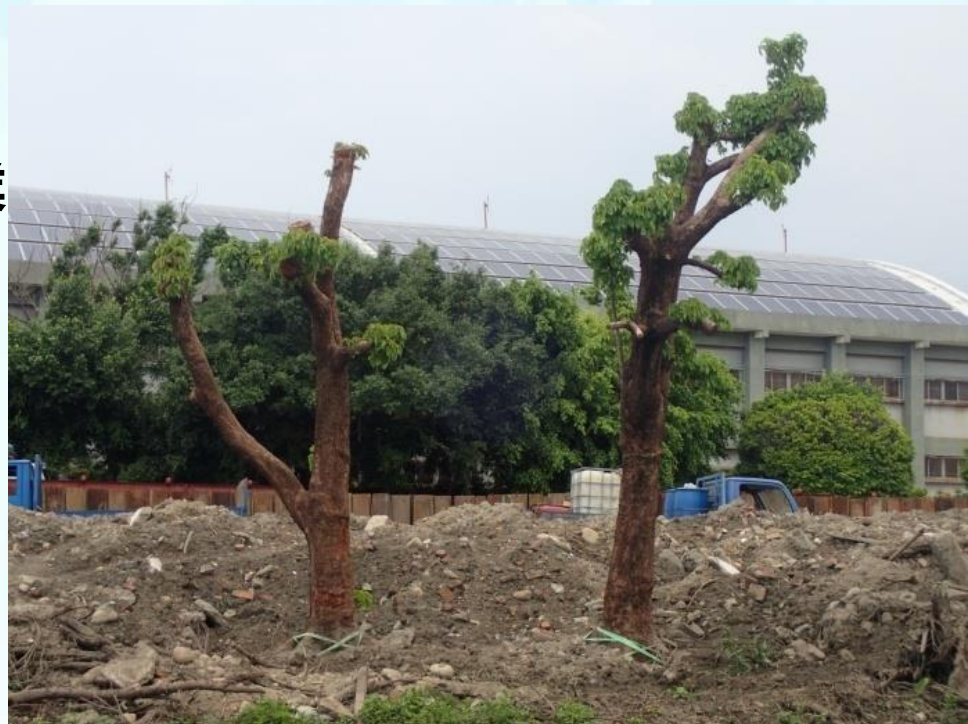
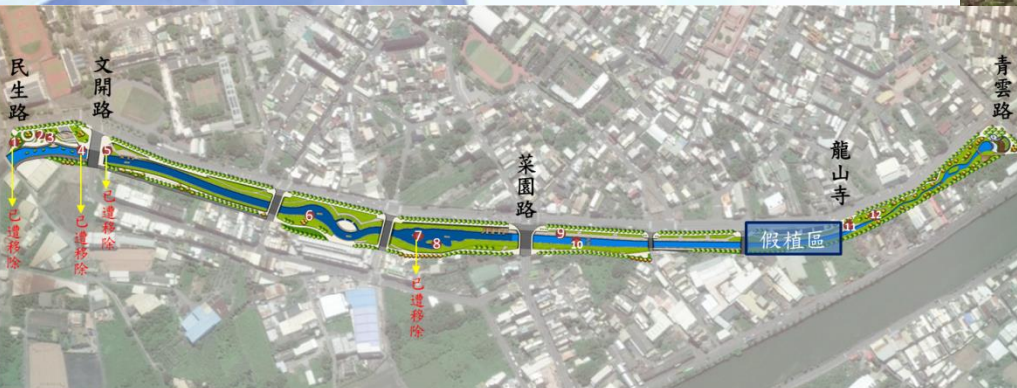
### 2. 樹木編號2、編號3

- 樹種：茄苳
- 狀態：已移植至假植區
- 對策：減輕-於樹木移植前置作業時應避免有過度修剪或挖傷樹幹及枝條，且移植至假植區的樹木應妥善做好養護管理，以防樹木乾枯或死亡。並於施工期間進行監測，確保該目標之狀態。

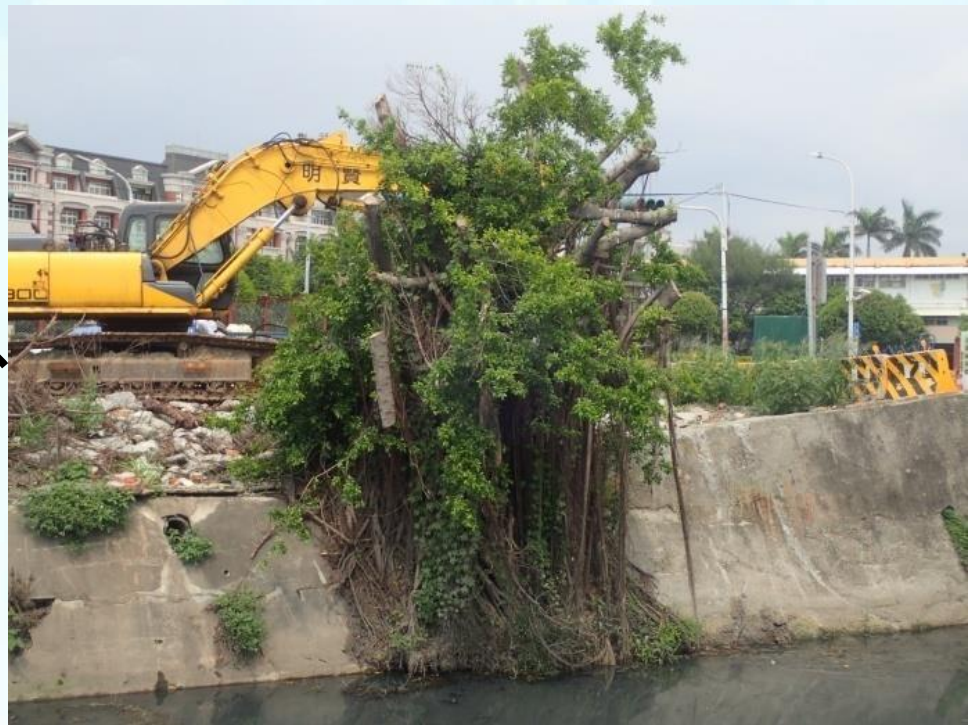
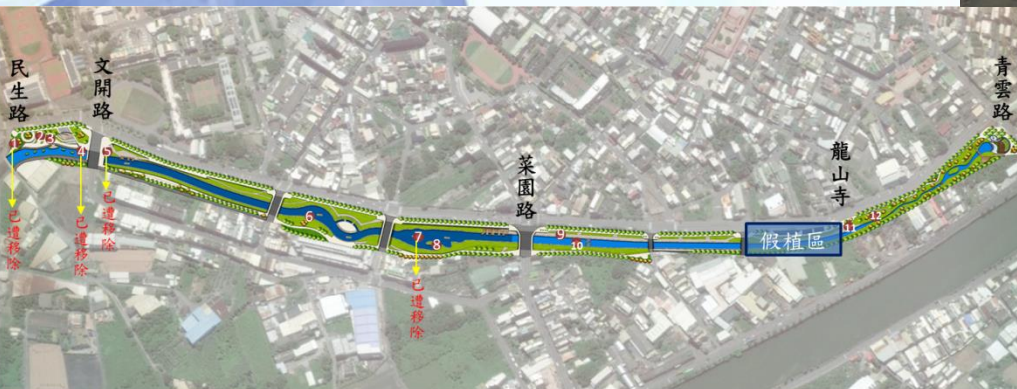
### 3. 樹木編號4

- 樹種：榕樹
- 狀態：已遭砍除
- 對策：補償-未來新種的植栽應選用屬於臺灣原生且適合鹿港當地氣候及吸引不同的鳥類、蝶類等生物為優先考量，建議植栽物種有茄苳、雀榕、苦楝、朴樹、水黃皮、大葉山欖、臺灣海桐、穗花棋盤腳。配置設計也應考量樹木在未來所需的成植栽長空間，應適當保持應有的植栽間距。

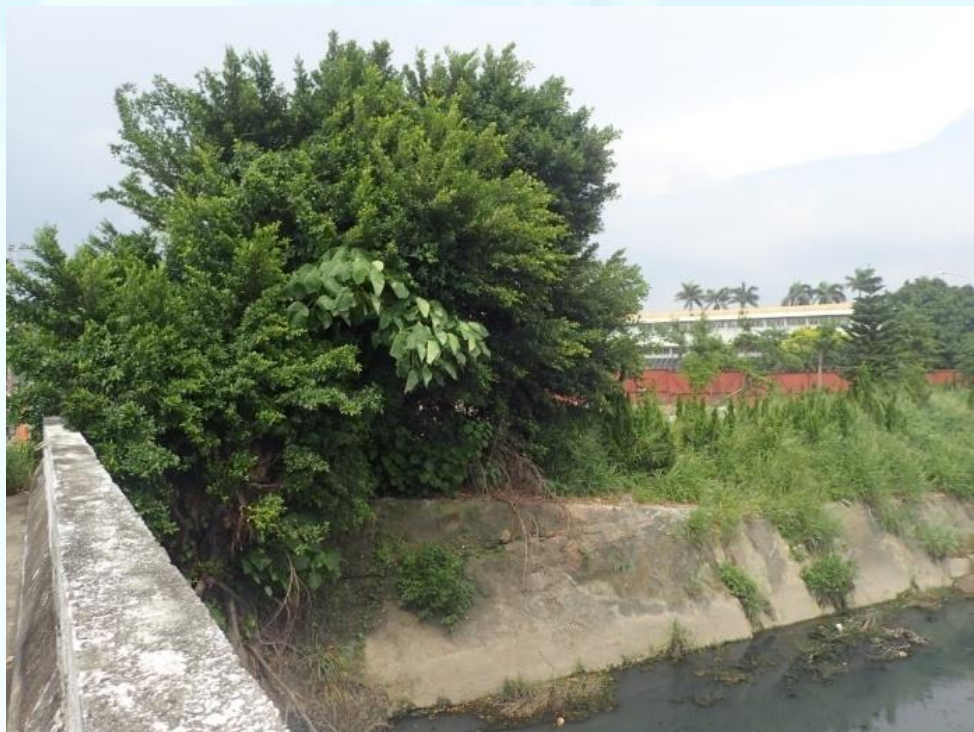
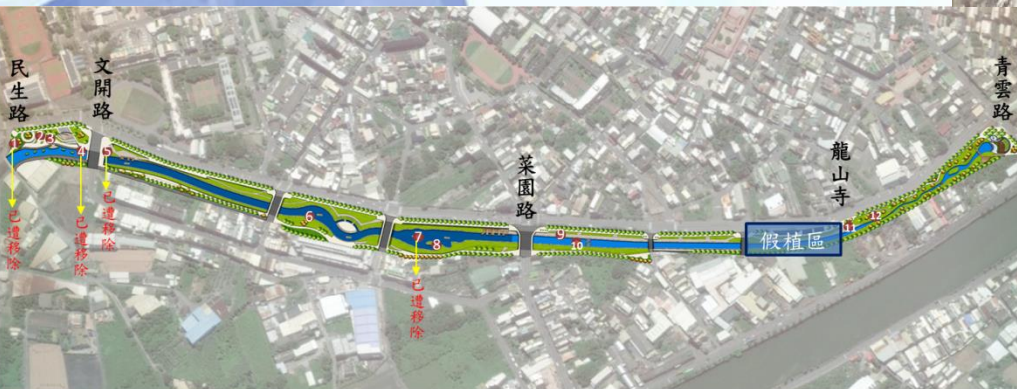
### 4. 樹木編號5

- 樹種：榕樹
- 狀態：已遭砍除
- 對策：補償-未來新種的植栽應選用屬於臺灣原生且適合鹿港當地氣候及吸引不同的鳥類、蝶類等生物為優先考量，建議植栽物種有茄苳、雀榕、苦楝、朴樹、水黃皮、大葉山欖、臺灣海桐、穗花棋盤腳。配置設計也應考量樹木在未來所需的成植栽長空間，應適當保持應有的植栽間距。

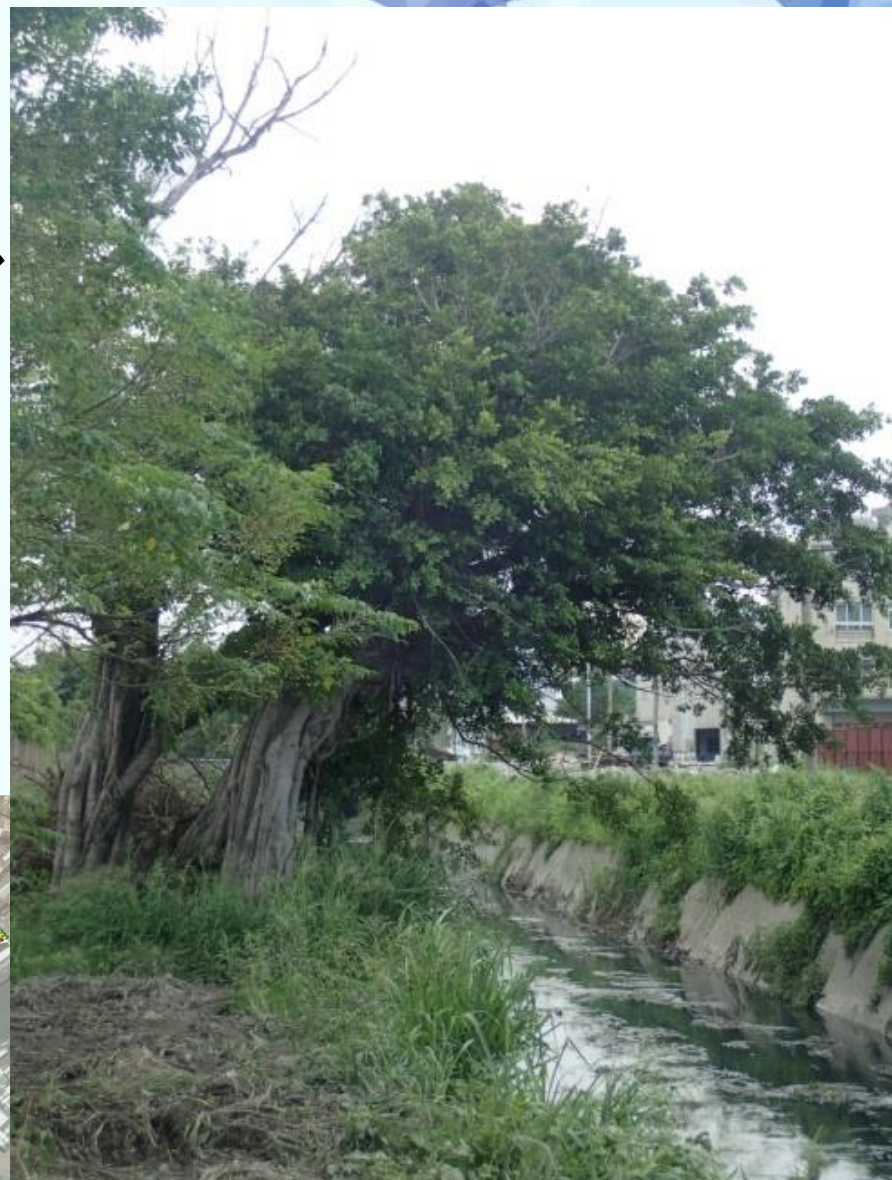
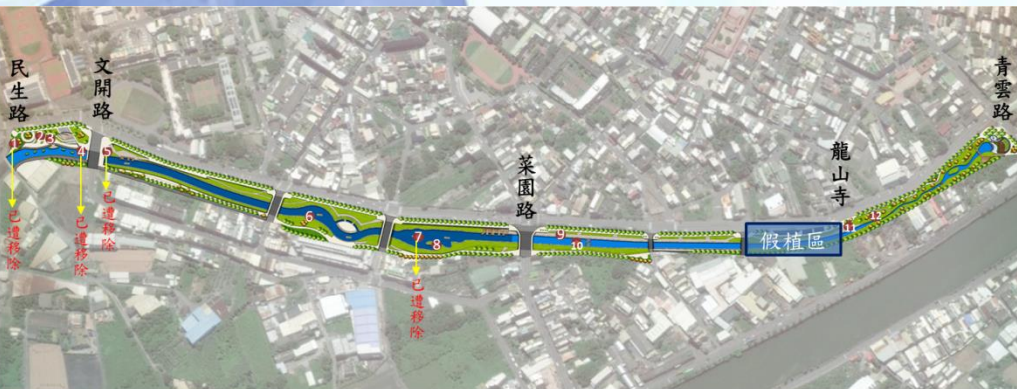
### 5. 樹木編號6

- 樹種：榕樹
- 狀態：仍在原地
- 對策：迴避-原地保留之大樹，應先以圍籬或黃色施工警示帶將樹木與工程作業區隔絕，以防機具或人員施工影響；樹木保護區設置範圍至少為其樹木直徑的12倍，或至少距離保留大樹樹幹約3至5公尺。

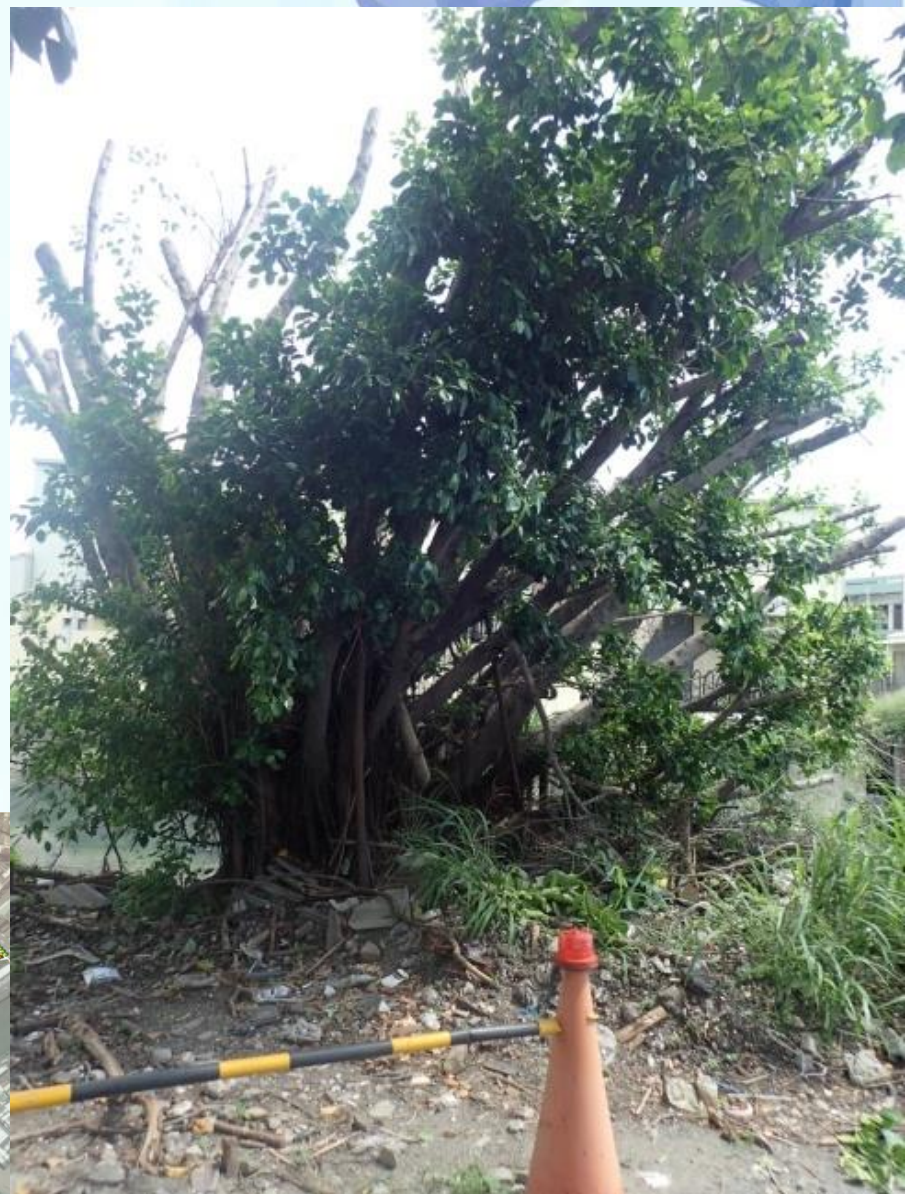
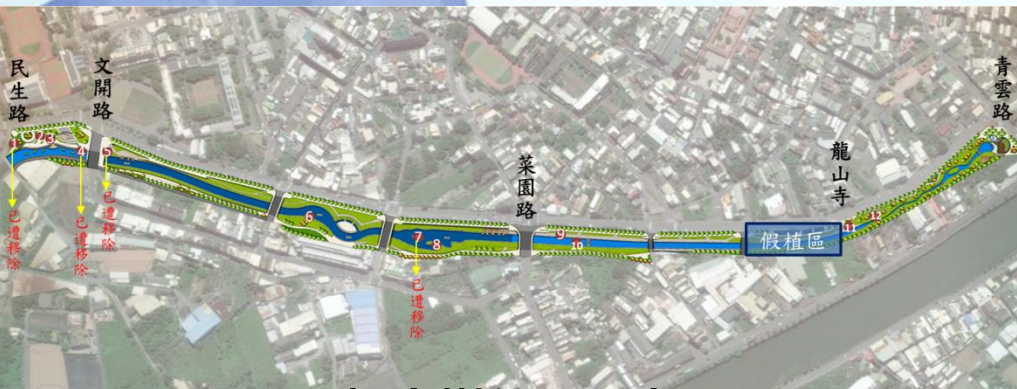
### 6. 樹木編號7

- 樹種：榕樹
- 狀態：已遭砍除
- 對策：補償-未來新種的植栽應選用屬於臺灣原生且適合鹿港當地氣候及吸引不同的鳥類、蝶類等生物為優先考量，建議植栽物種有茄冬、雀榕、苦楝、朴樹、水黃皮、大葉山欖、臺灣海桐、穗花棋盤腳。配置設計也應考量樹木在未來所需的成植栽長空間，應適當保持應有的植栽間距。

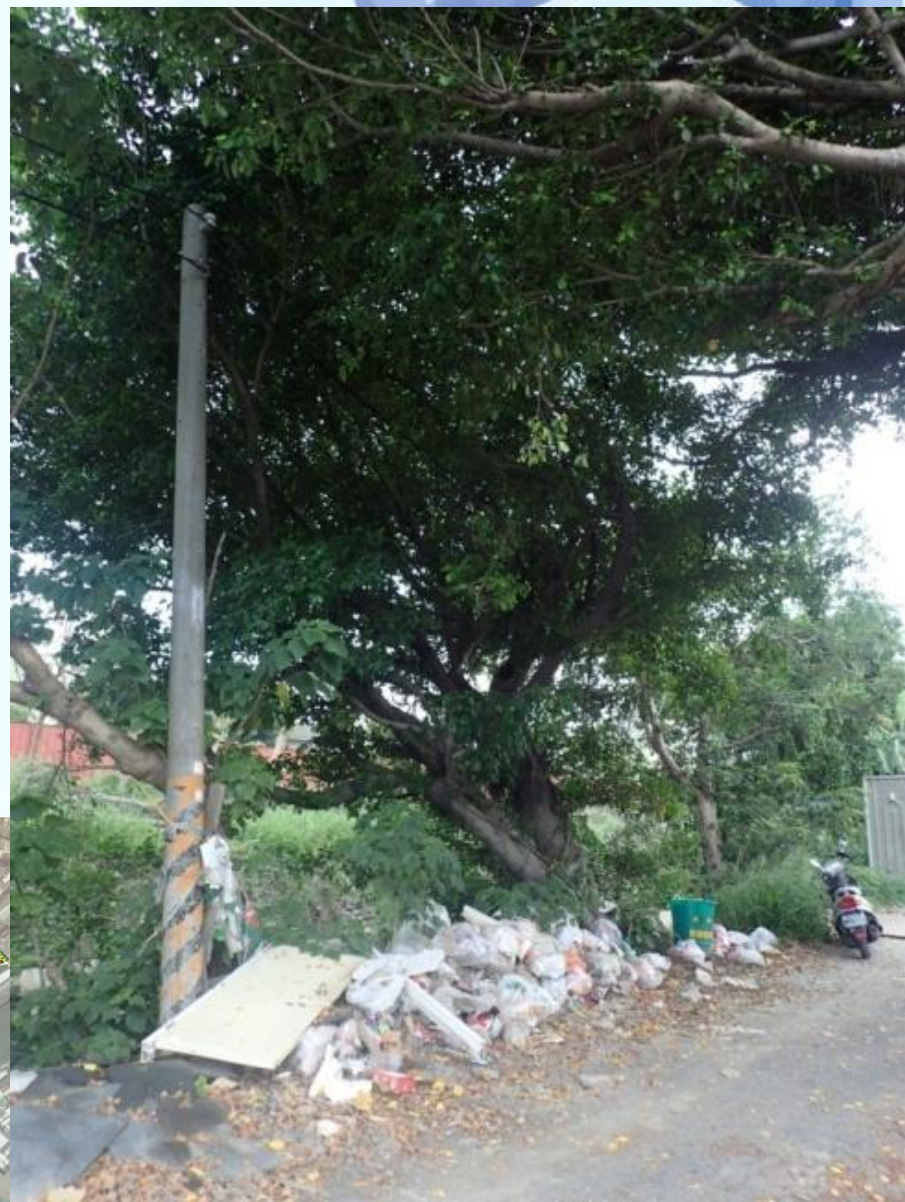
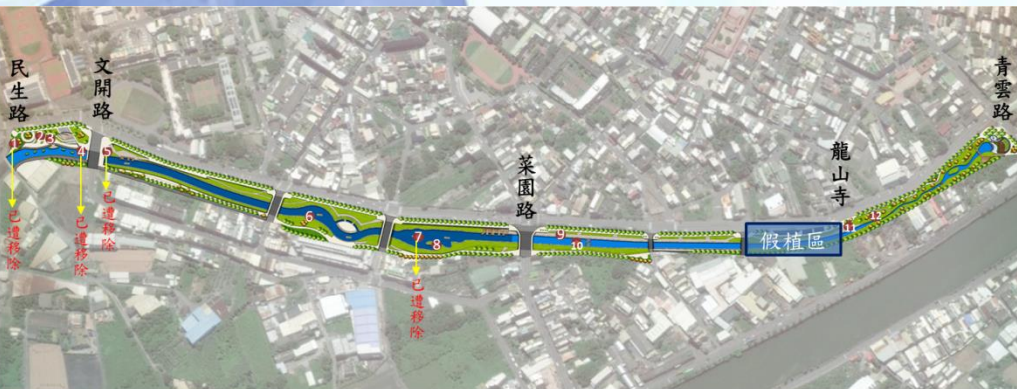
### 7. 樹木編號8

- 樹種：榕樹
- 狀態：仍在原地
- 對策：迴避-原地保留之大樹，應先以圍籬或黃色施工警示帶將樹木與工程作業區隔絕，以防機具或人員施工影響；樹木保護區設置範圍至少為其樹木直徑的12倍，或至少距離保留大樹樹幹約3至5公尺。

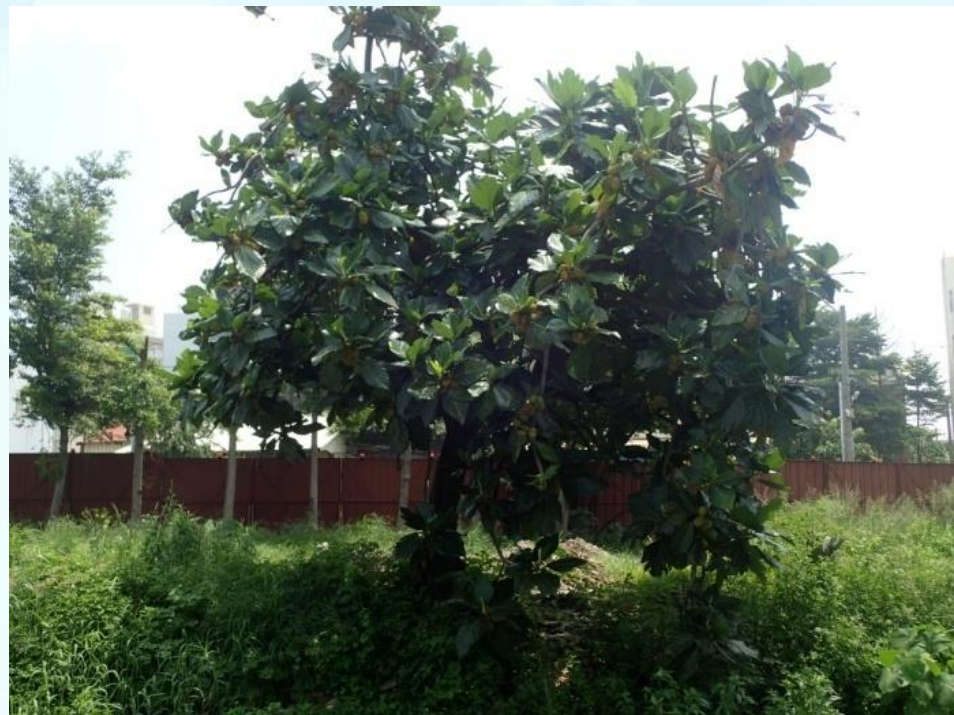
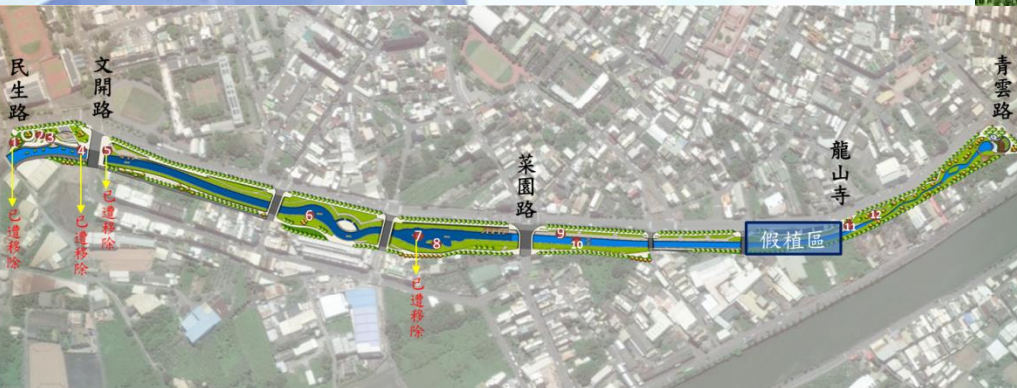
### 8. 樹木編號9

- 樹種：麵包樹
- 狀態：仍在原地
- 對策：迴避-原地保留之大樹，應先以圍籬或黃色施工警示帶將樹木與工程作業區隔絕，以防機具或人員施工影響；樹木保護區設置範圍至少為其樹木直徑的12倍，或至少距離保留大樹樹幹約3至5公尺。

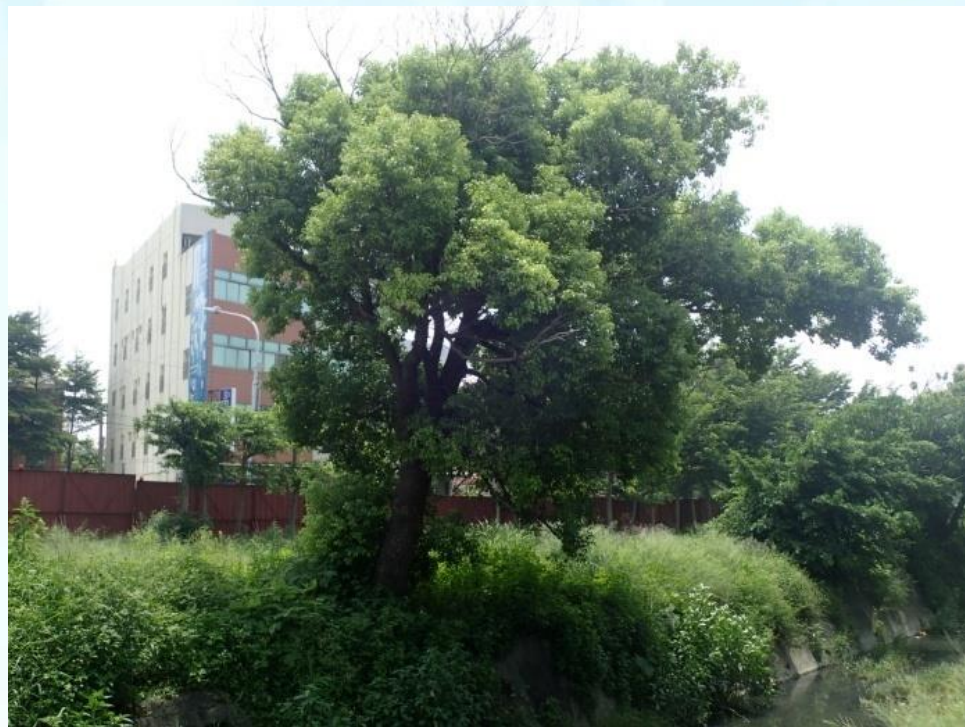
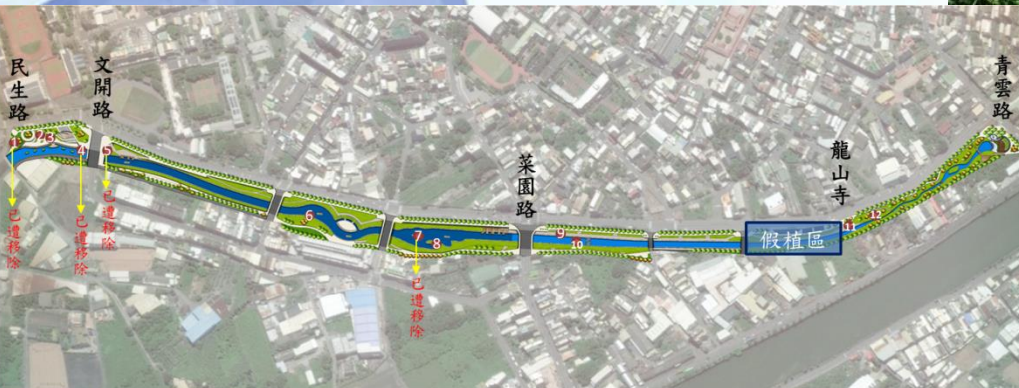
### 9. 樹木編號10

- 樹種：樟樹
- 狀態：仍在原地
- 對策：迴避-原地保留之大樹，應先以圍籬或黃色施工警示帶將樹木與工程作業區隔絕，以防機具或人員施工影響；樹木保護區設置範圍至少為其樹木直徑的12倍或至少距離保留大樹樹幹約3至5公尺。

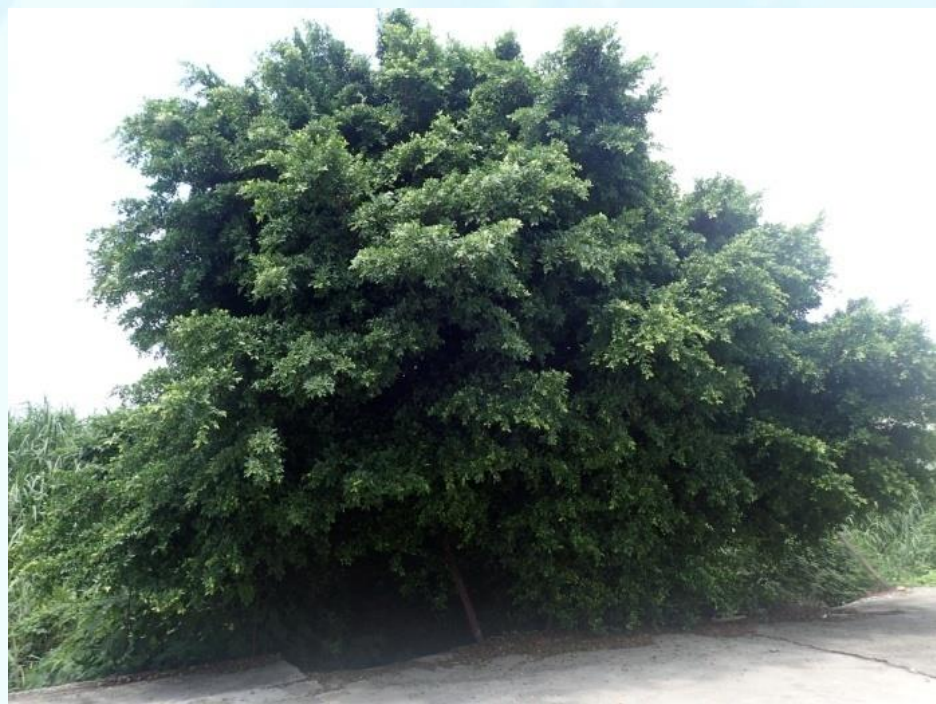
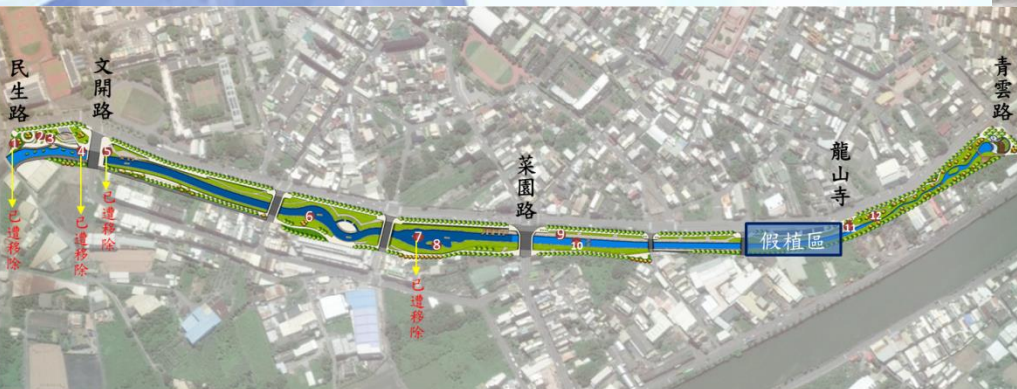
### 10. 樹木編號11

- 樹種：榕樹
- 狀態：仍在原地
- 對策：迴避-原地保留之大樹，應先以圍籬或黃色施工警示帶將樹木與工程作業區隔絕，以防機具或人員施工影響；樹木保護區設置範圍至少為其樹木直徑的12倍，或至少距離保留大樹樹幹約3至5公尺。

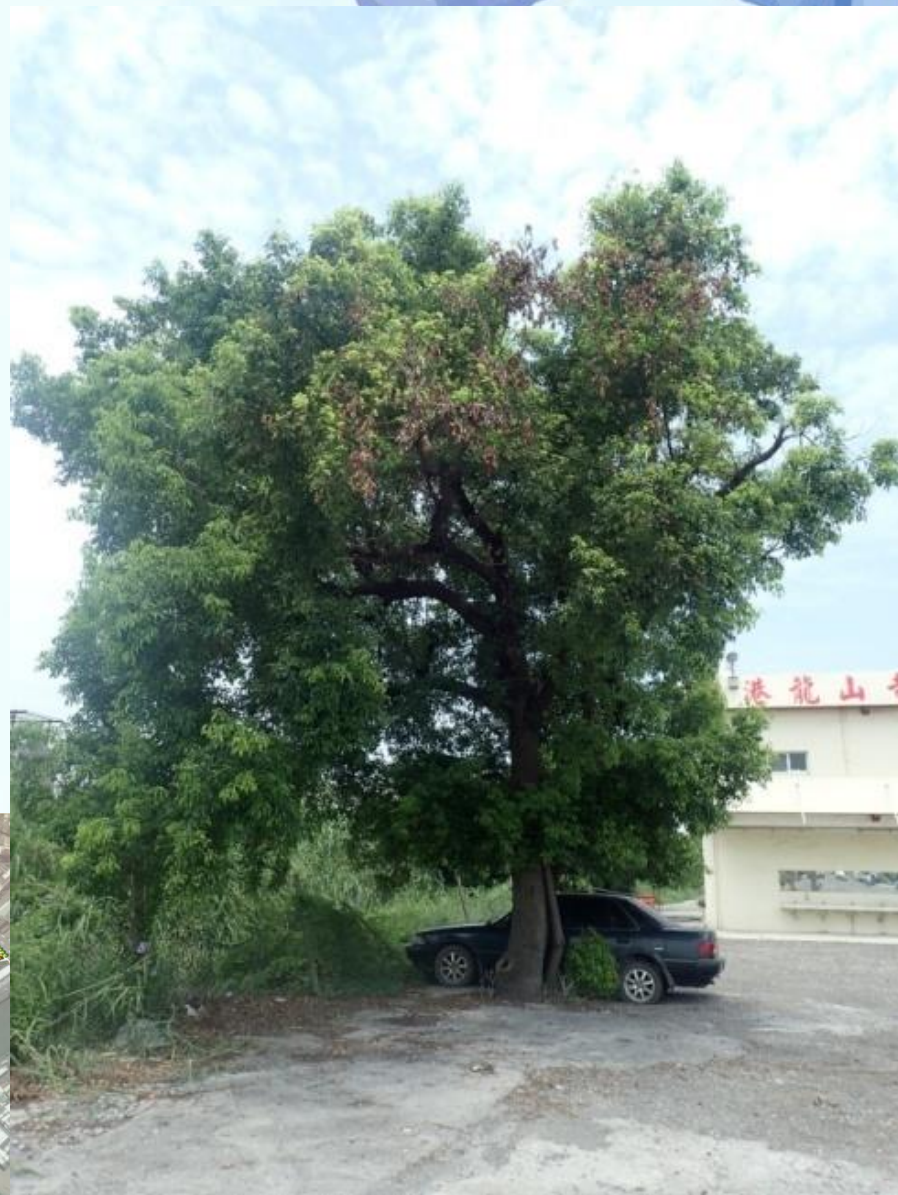
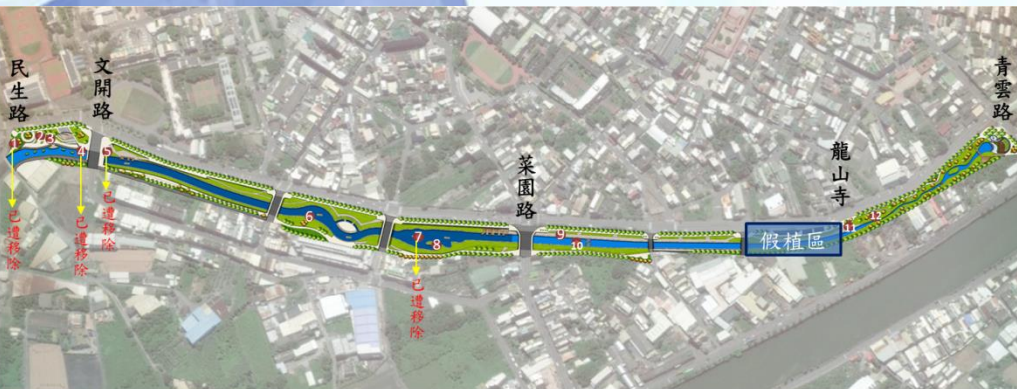
### 11. 樹木編號12

- 樹種：樟樹
- 狀態：仍在原地
- 對策：迴避-原地保留之大樹，應先以圍籬或黃色施工警示帶將樹木與工程作業區隔絕，以防機具或人員施工影響；樹木保護區設置範圍至少為其樹木直徑的12倍，或至少距離保留大樹樹幹約3至5公尺。

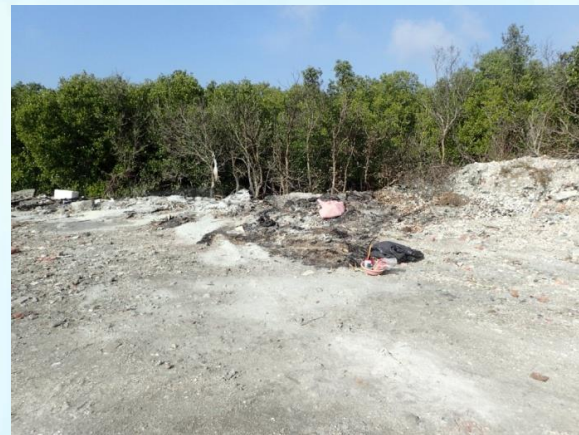
計畫範圍邊緣環境現況—仍有垃圾廢棄物

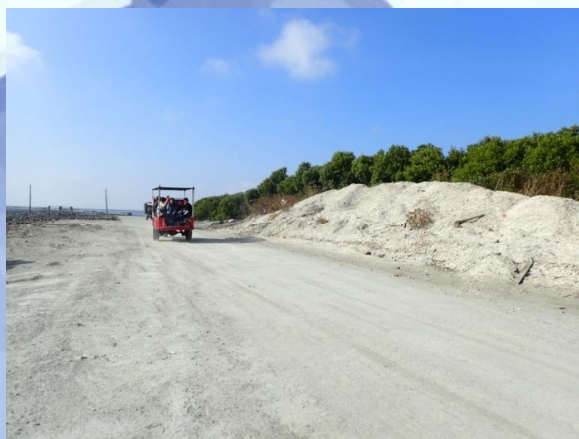
計畫範圍邊緣環境現況—仍有垃圾廢棄物

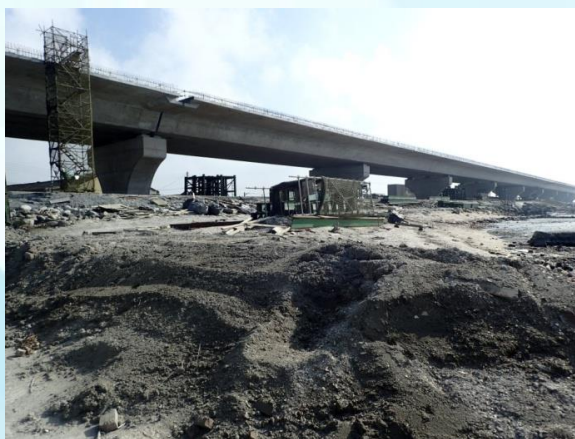
計畫範圍外之潮間帶灘地現況—  
堆放有西濱工程的沙石及施工機具

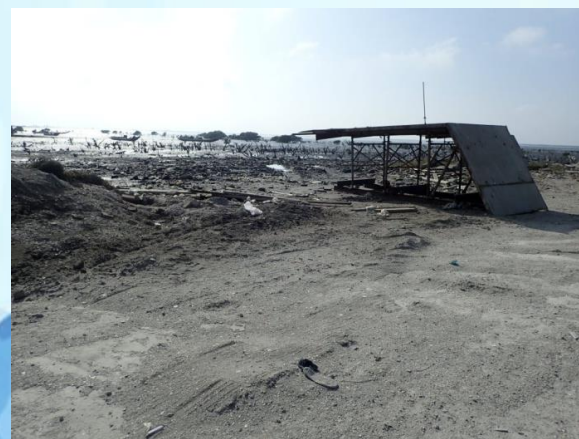
計畫範圍外之潮間帶灘地現況—  
原本堆置的建築廢棄物及蚵殼已被清除

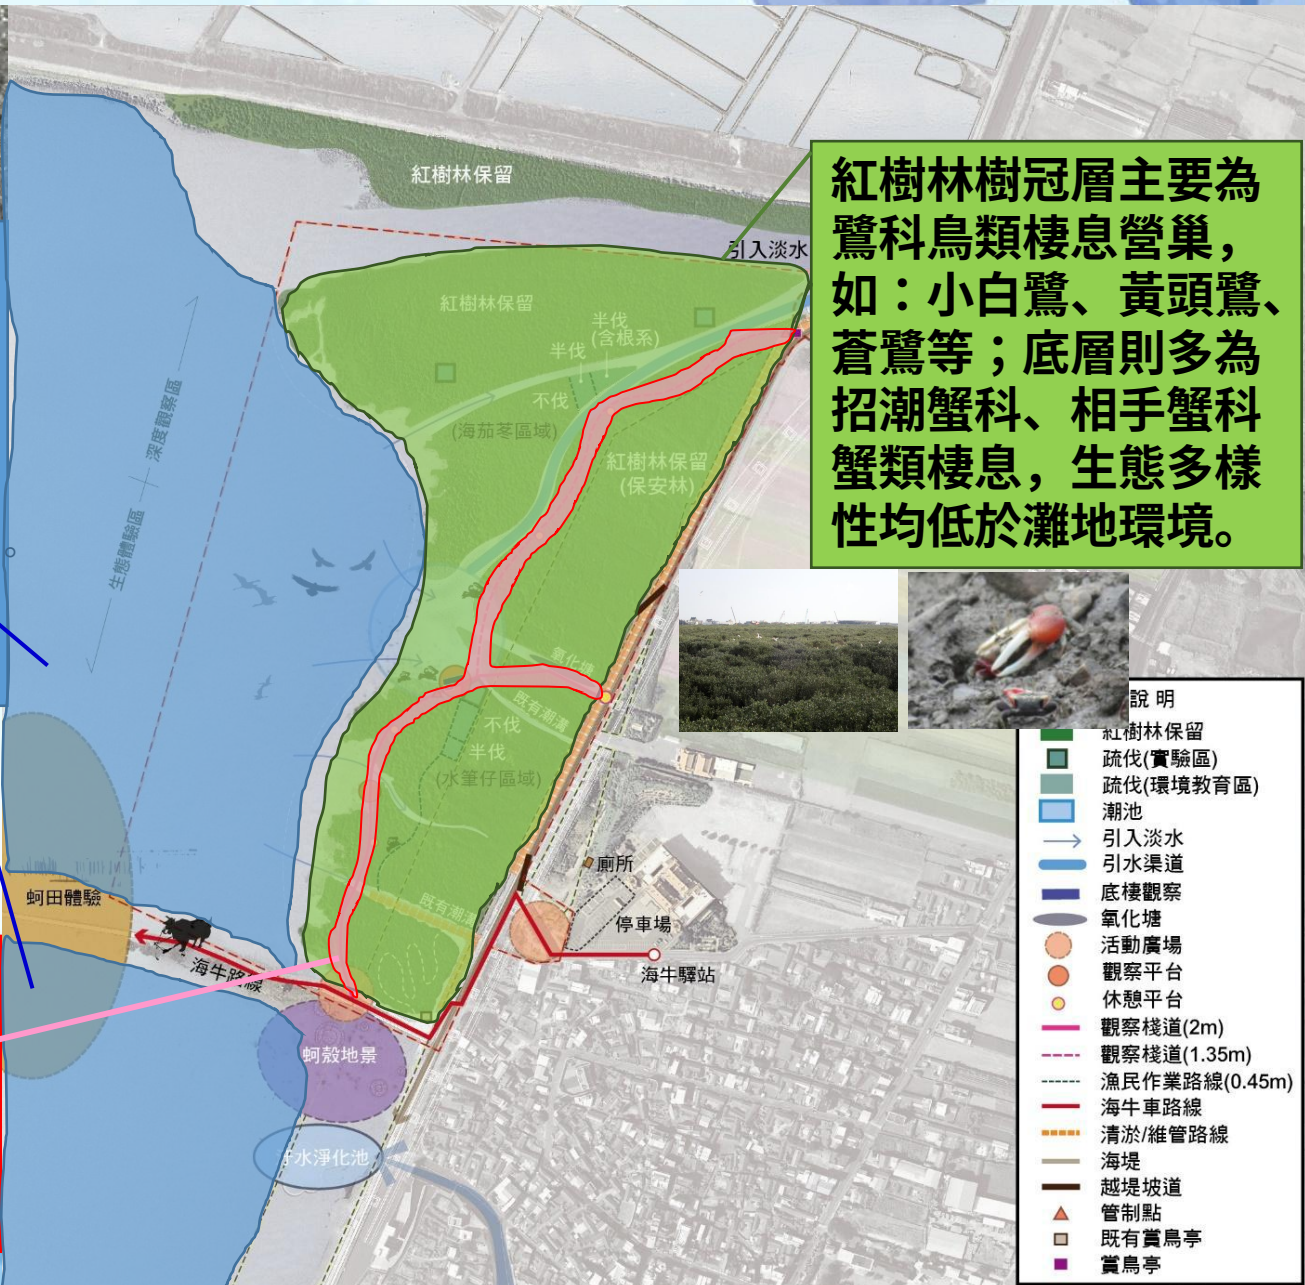
既有紅樹林區北側記錄到較多的鷺科棲息、營巢，建議保留10~20公尺的樹林不進行伐除

建議優先進行疏伐之區塊。疏伐使沿岸泥灘地面積增加，提升底棲生物及鳥類利用面積，增添環境教育題材，使觀察棧道(1.35m)更具生態可看性。

規劃施作步道區，紅樹林移除後，應以最低面積為原則設置鐵片便道等設施上，縮小假設工程之量體。  
(註-減輕：工程震動勢必影響當地底棲生物(蟹類對震動最敏感))
