水庫集水區保育治理工程生態檢核表 主表(1/2)

工程基本資料	工程名稱 (編號)	勝利水庫集水區低衝擊開發設施及排水設施改善		設計單位	旭美工程顧問有限公司馬祖分公司		
	工程期程	113/05/20~113/11/30		監造廠商	旭美工程顧問有限公司馬祖分公司		
	治理機關	連江縣環境資源局		營造廠商	尚未發包		
	基地位置	地點：	連江縣南竿鄉清水村		工程預算/經費 (千元)	預算數	14,889
		集水區：	勝利水庫			決算數	
		TWD97座標：X	TWD97座標：Y			中央補助(決算數)	
		343814.876	2893379.984			地方自籌(決算數)	
	工程緣由目的：		改善清水路道路側溝排水、增加橫向截水溝攔截逕流				
	工程類型	<input type="checkbox"/> 自然復育、 <input type="checkbox"/> 坡地整治、 <input type="checkbox"/> 溪流整治、 <input checked="" type="checkbox"/> 清淤疏通、 <input type="checkbox"/> 結構物改善、 <input type="checkbox"/> 其他：					
	工程內容	截水溝3處、沉砂池2處、排水改善500公尺					
預期效益	<input type="checkbox"/> 保全對象(複選)： <input checked="" type="checkbox"/> 民眾(<input checked="" type="checkbox"/> 社區 <input type="checkbox"/> 學校 <input type="checkbox"/> 部落 <input type="checkbox"/> ____) <input type="checkbox"/> 產業(<input type="checkbox"/> 農作物 <input type="checkbox"/> 果園 <input type="checkbox"/> ____) <input checked="" type="checkbox"/> 交通(<input type="checkbox"/> 橋梁 <input checked="" type="checkbox"/> 道路 <input type="checkbox"/> ____) <input checked="" type="checkbox"/> 工程設施(<input checked="" type="checkbox"/> 水庫 <input type="checkbox"/> 攔砂壩 <input type="checkbox"/> 固床設施 <input type="checkbox

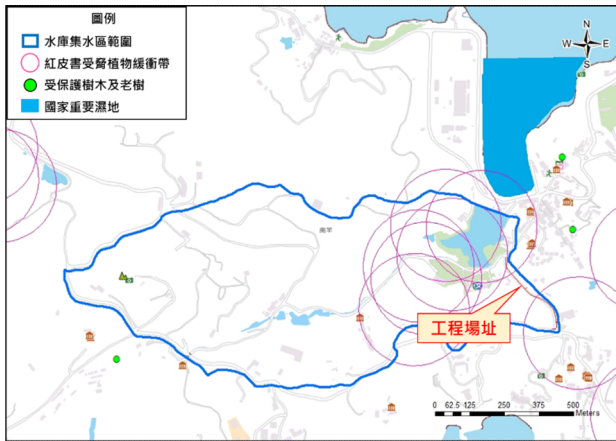
圖1 大尺度生態關注區域圖

工程範圍內有紅皮書受脅植物緩衝帶。由臺灣生物多樣性網絡查詢，為集水區外曾調查發現之闊鱗鱗毛蕨(*Dryopteris championii*) 緩衝帶，調查紀錄時間為2003年。本工程範圍為沿道路周邊之人工設施為主，對其尚不致於造成影響。

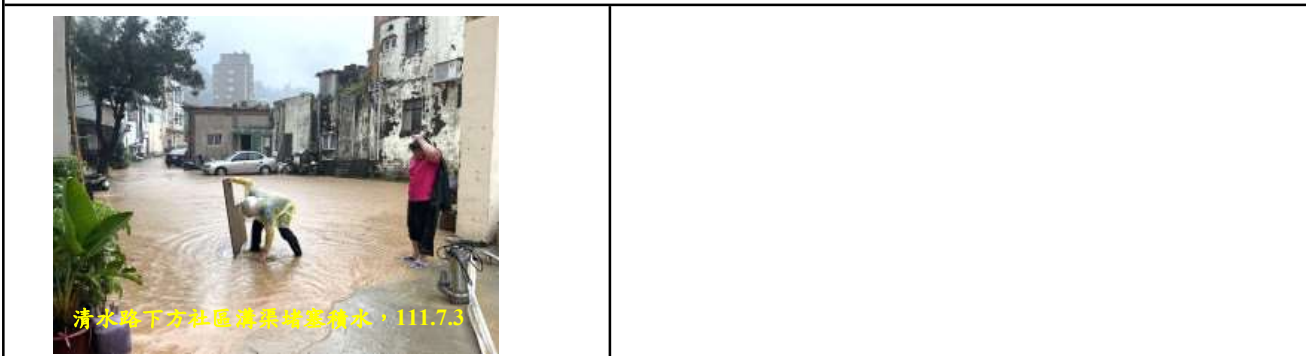
災害照片：

本計畫位於勝利水庫集水區東側之清水路兩側截排水系統，道路兩側主要為人工林及次生林，並有少數人工水泥建物，預定位置已是人工建物，原則上無需要移植或保留之受保護樹木或稀有植物。工程目的係為改善溝渠因堵塞及未適度導流致水流不穩定漫流道路影響交通及下游社區問題，預計改善後可適度截水進入水庫，避免逕流沿道路往集水區外之社區積淹，亦可避免道路積水影響交通安全。工程施作期間，針對地表開挖之土方、物料及垃圾堆置應採取適當防護措施，並加強落葉清理，避免泥沙及雜物流入排水路，影響下游勝利水庫水質。

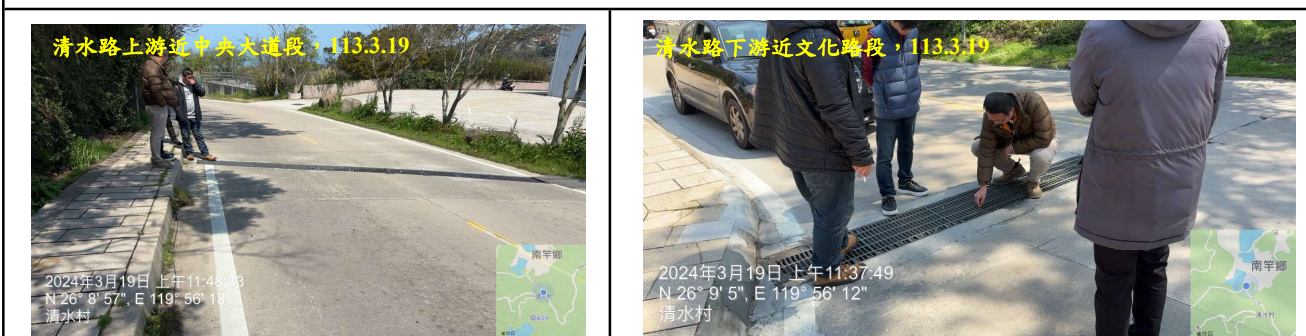
工程預定位置環境照片：

現況概述	1.地形：山坡地 2.災害致災類別： <input type="checkbox"/> 山坡崩塌 <input type="checkbox"/> 溪床沖蝕 <input type="checkbox"/> 溪岸溢流 <input type="checkbox"/> 土石流 <input type="checkbox"/> 溪床淤積 <input checked="" type="checkbox"/> 其他：水庫水質優養化 3.災情： 4.以往處理情形： 5.有無災害調查報告(報告名稱：____) 6.其他：		擬辦工程概估內容	2.保全對象 民眾： <input checked="" type="checkbox"/> 社區、 <input type="checkbox"/> 部落、 <input type="checkbox"/> 學校、 <input type="checkbox"/> 房舍 棟 交通： <input type="checkbox"/> 橋樑 座、 <input checked="" type="checkbox"/> 道路：500公尺 產業： <input type="checkbox"/> 農地 公頃、 <input type="checkbox"/> 農作物種類 工程設施： <input checked="" type="checkbox"/> 水庫 <input type="checkbox"/> 攔砂壩 <input type="checkbox"/> 固床設施 <input type="checkbox"/> 護岸 <input type="checkbox"/> 其他 3.其他：				
	座落	<input checked="" type="checkbox"/> 一般山坡地 <input type="checkbox"/> 林班地、實驗林地、保安林地、區外保安林 <input type="checkbox"/> 公告之生態保護區 <input type="checkbox"/> 都市計畫區(農業區) <input type="checkbox"/> 農地重劃區 <input type="checkbox"/> 其他		截水溝3處、沉砂池2處、排水改善500公尺 現況描述： 1.陸域植被覆蓋： % <input type="checkbox"/> 其他 2.植被相： <input checked="" type="checkbox"/> 雜木林 <input checked="" type="checkbox"/> 人工林 <input type="checkbox"/> 天然林 <input type="checkbox"/> 草地 <input type="checkbox"/> 農地 <input type="checkbox"/> 崩塌地 3.河床底質： <input type="checkbox"/> 岩盤 <input type="checkbox"/> 巨礫 <input type="checkbox"/> 細礫 <input type="checkbox"/> 細砂 <input type="checkbox"/> 泥質 4.河床型態： <input type="checkbox"/> 瀑布 <input type="checkbox"/> 深潭 <input type="checkbox"/> 淺灘 5.現況棲地評估：施工環境為道路及截排水系統，兩側有人工林及少數人工水泥建物，環境較為單一，範圍內有紅皮書受脅植物緩衝帶。
