水庫集水區保育治理工程生態檢核表 主表(1/2)

工程基本資料	工程名稱 (編號)	坂里水庫集水區排水截流設施改善工程		設計單位	旭美工程顧問有限公司馬祖分公司		
	工程期程	113/06/15~113/11/30		監造廠商	旭美工程顧問有限公司馬祖分公司		
	治理機關	連江縣環境資源局		營造廠商	尚未發包		
	基地位置	地點：	連江縣北竿鄉橋仔村		工程預算/經費 (千元)	預算數	6,000
		集水區：	坂里水庫			決算數	
		TWD97座標：X	TWD97座標：Y			中央補助(決算數)	
		349281.957	2902625.141			地方自籌(決算數)	
	工程緣由目的：		疏通環島北路截水系統水路、增加橫向截水溝攔截逕流				
	工程類型	<input type="checkbox"/> 自然復育、 <input type="checkbox"/> 坡地整治、 <input type="checkbox"/> 溪流整治、 <input checked="" type="checkbox"/> 清淤疏通、 <input type="checkbox"/> 結構物改善、 <input type="checkbox"/> 其他：					
	工程內容	截水溝3處、砌石排水250公尺					
預期效益	<input type="checkbox"/> 保全對象(複選)： <input checked="" type="checkbox"/> 民眾(<input checked="" type="checkbox"/> 社區 <input type="checkbox"/> 學校 <input type="checkbox"/> 部落 <input type="checkbox"/> ____) <input type="checkbox"/> 產業(<input type="checkbox"/> 農作物 <input type="checkbox"/> 果園 <input type="checkbox"/> ____) <input checked="" type="checkbox"/> 交通(<input type="checkbox"/> 橋梁 <input checked="" type="checkbox"/> 道路 <input type="checkbox"/> ____) <input checked="" type="checkbox"/> 工程設施(<input checked="" type="checkbox"/> 水庫 <input type="checkbox"/> 攔砂壩 <input type="checkbox"/> 固床設施 <input type="checkbox"/> 護岸) <i

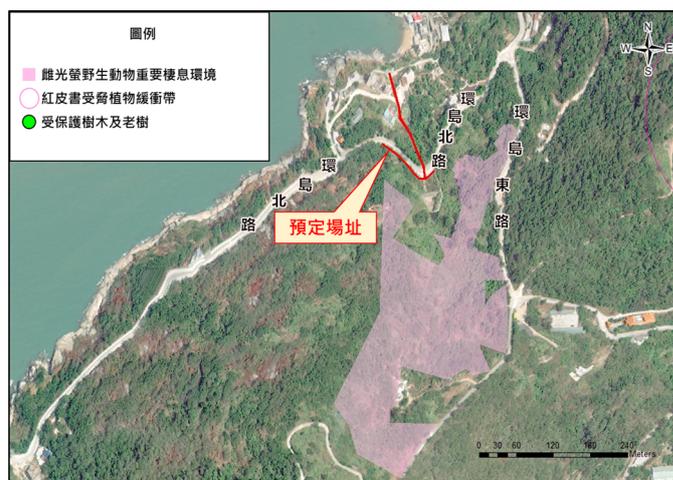
圖1 大尺度生態關注區域圖

本場址位於坂里水庫集水區之環島北路截水系統，生態關注區域套疊分析結果如圖1所示，工程鄰近有雌光螢野生動物重要棲息環境保護區，須加以迴避。

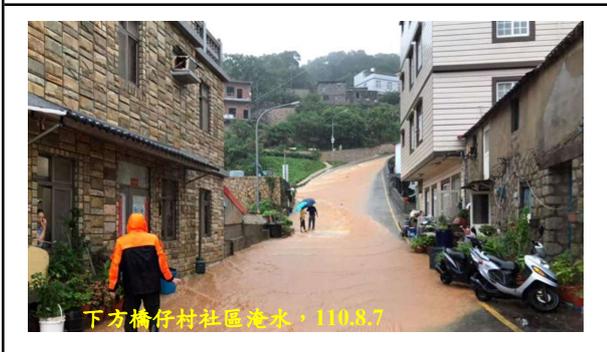
災害照片：

本計畫位於橋仔水庫下方之環島北路兩側截排水系統，道路兩側主要為雜木林及栽植景觀植物，周邊環境以人工建物為主，整體而言以受人為干擾嚴重之環境為主，僅零星生長小面積雜木林以及栽植景觀植物，包括流蘇、大花咸豐草、厚葉石斑木、風藤、狗尾草、芒、蘆葦、香蕉、黃連木、日本衛矛等。本區記錄物種多屬一般常見物種，以景觀植物為主，無特殊敏感物種。靠近聚落區域有民眾種植之小面積農耕地，邊坡上生長芒草、藤蔓等植物，空中可見過境之猛禽(紅隼、日本松雀鷹)，邊坡草叢中有白頭翁、棕背伯勞、鷓鴣類活動，農耕地旁記錄麻雀、鴉科(小鴉、黑臉鴉)等，鄰近海岸邊可見鷺科、鵝鸕科(白鵝鸕)鳥類活動；兩爬類記錄有澤蛙、黑眶蟾蜍等；蝴蝶類可見黃蝶、蛺蝶類、粉蝶類。工程目的係為改善溝渠及邊坡受110年87水災土石崩塌所造成之局部水路堵塞及環境破壞，預計改善後可疏通水路，恢復截水進入水庫功能。
