水庫集水區保育治理工程生態檢核表 主表(1/2)

工程基本資料	工程名稱 (編號)	坂里水庫集水區排水截流設施改善工程		設計單位	旭美工程顧問有限公司馬祖分公司		
	工程期程	113/06/27~113/10/31		監造廠商	旭美工程顧問有限公司馬祖分公司		
	治理機關	連江縣環境資源局		營造廠商	大展土木包工業		
	基地位置	地點：	連江縣北竿鄉橋仔村		工程預算/經費 (千元)	預算數	6,000
		集水區：	坂里水庫			決算數	
		TWD97座標：X	TWD97座標：Y			中央補助(決算數)	
		349281.957	2902625.141			地方自籌(決算數)	
	工程緣由目的：		疏通環島北路截水系統水路、增加攔截逕流量				
工程類型	<input type="checkbox"/> 自然復育、 <input type="checkbox"/> 坡地整治、 <input type="checkbox"/> 溪流整治、 <input checked="" type="checkbox"/> 清淤疏通、 <input type="checkbox"/> 結構物改善、 <input type="checkbox"/> 其他：						
工程內容	護坡工程2處、排水整建復舊150公尺、匯流井修復2處						
預期效益	<input type="checkbox"/> 保全對象(複選)： <input checked="" type="checkbox"/> 民眾(<input checked="" type="checkbox"/> 社區 <input type="checkbox"/> 學校 <input type="checkbox"/> 部落 <input type="checkbox"/> ____) <input type="checkbox"/> 產業(<input type="checkbox"/> 農作物 <input type="checkbox"/> 果園 <input type="checkbox"/> ____) <input checked="" type="checkbox"/> 交通(<input type="checkbox"/> 橋梁 <input checked="" type="checkbox"/> 道路 <input type="checkbox"/> ____) <input checked="" type="checkbox"/> 工程設施(<input checked="" type="checkbox"/> 水庫 <input type="checkbox"/> 攔砂壩 <input type="checkbox"/> 固床設施 <input type="checkbox

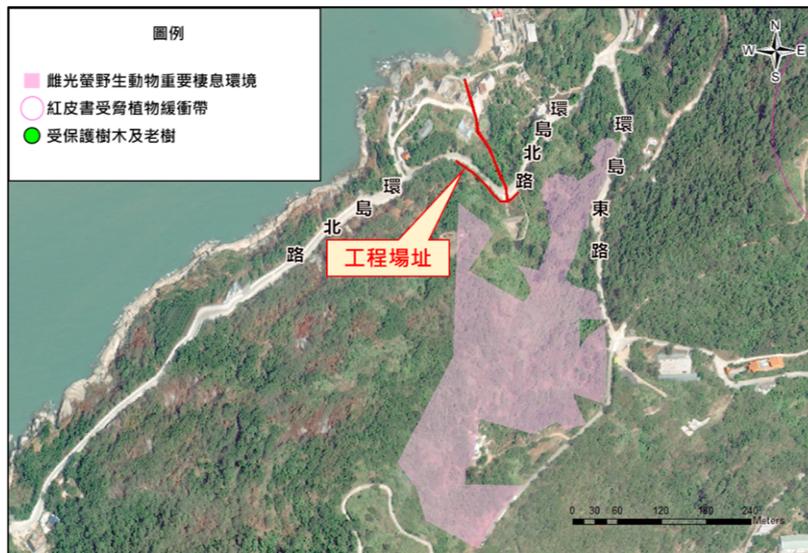
大尺度生態關注區域圖

本場址位於坂里水庫集水區之環島北路截水系統，生態關注區域套疊分析結果如圖1所示，工程鄰近有雌光螢野生動物重要棲息環境保護區，須加以迴避。

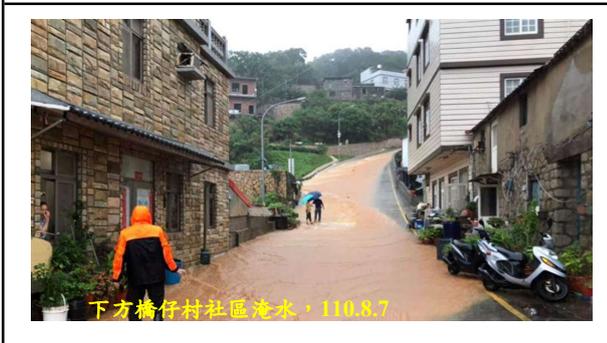
災害照片：

本計畫位於橋仔水庫下方之環島北路兩側截排水系統，道路兩側主要為人工林及栽植景觀植物，周邊環境以人工建物為主，整體而言以受人為干擾嚴重之環境為主，僅零星生長小面積人工林以及栽植景觀植物，包括流蘇、大花咸豐草、厚葉石斑木、風藤、狗尾草、芒、蘆葦、黃連木、日本衛矛等。本區記錄物種多屬一般常見物種，以景觀植物為主，無特殊敏感物種。靠近聚落區域有民眾種植之小面積農耕地，邊坡上生長芒草、藤蔓等植物，空中可見過境之猛禽(紅隼、日本松雀鷹)，邊坡草叢中有白頭翁、棕背伯勞、鷓鴣類活動，農耕地旁記錄麻雀、鸚科(小鸚、黑臉鸚)等，鄰近海岸邊可見鷺科、鵝鸕科(白鵝鸕)鳥類活動；兩爬類記錄有澤蛙、黑眶蟾蜍等；蝴蝶類可見黃蝶、蛺蝶類、粉蝶類。工程目的係為改善溝渠及邊坡受110年87水災土石崩塌所造成之局部水路堵塞及環境破壞，預計改善後可疏通水路，恢復截水進入水庫功能。

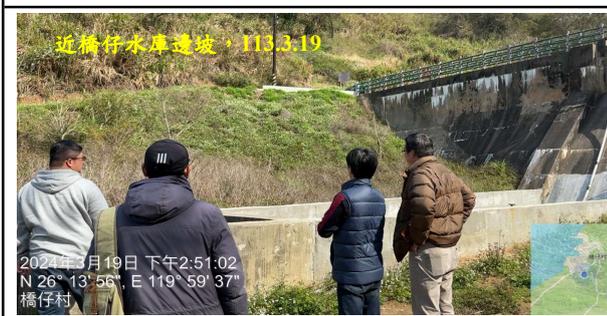
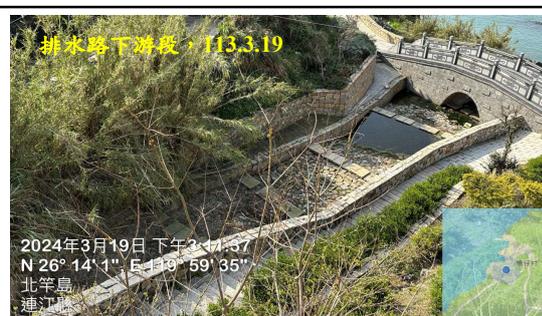
工程預定位置環境照片：

現況概述	1.地形：山坡地 2.災害致災類別： <input type="checkbox"/> 山坡崩塌 <input type="checkbox"/> 溪床沖蝕 <input type="checkbox"/> 溪岸溢流 <input type="checkbox"/> 土石流 <input type="checkbox"/> 溪床淤積 <input checked="" type="checkbox"/> 其他：水庫水質優養化 3.災情： 4.以往處理情形： 5.有無災害調查報告(報告名稱：____) 6.其他：			擬辦工程概估內容	護坡工程2處、排水整建復舊150公尺、匯流井修復2處		
座落	<input checked="" type="checkbox"/> 一般山坡地 <input type="checkbox"/> 林班地、實驗林地、保安林地、區外保安林 <input type="checkbox"/> 公告之生態保護區 <input type="checkbox"/> 都市計畫區(農業區) <input type="checkbox"/> 農地重劃區 <input type="checkbox"/> 其他			生態保育評估	現況描述： 1.陸域植被覆蓋： <input type="checkbox"/> % <input type="checkbox"/> 其他 2.植被相： <input type="checkbox"/> 雜木林 <input checked="" type="checkbox"/> 人工林 <input type="checkbox"/> 天然林 <input type="checkbox"/> 草地 <input type="checkbox"/> 農地 <input type="checkbox"/> 崩塌地 3.河床底質： <input type="checkbox"/> 岩盤 <input type="checkbox"/> 巨礫 <input type="checkbox"/> 細礫 <input type="checkbox"/> 細砂 <input type="checkbox"/> 泥質 4.河床型態： <input type="checkbox"/> 瀑布 <input type="checkbox"/> 深潭 <input type="checkbox"/> 淺瀨 5.現況棲地評估：施工環境為道路及截排水系統，兩側為人工林及栽植景觀植物，周邊有雌光螢野生動物重要棲息環境，應予迴避。

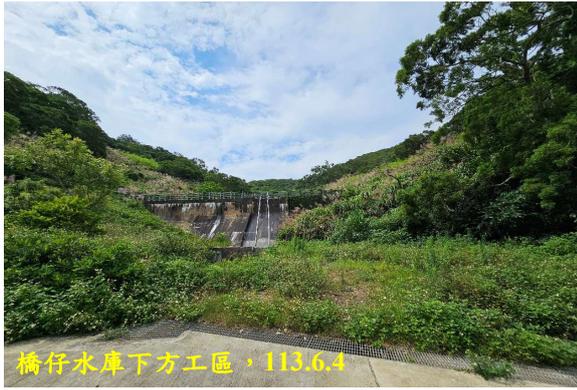
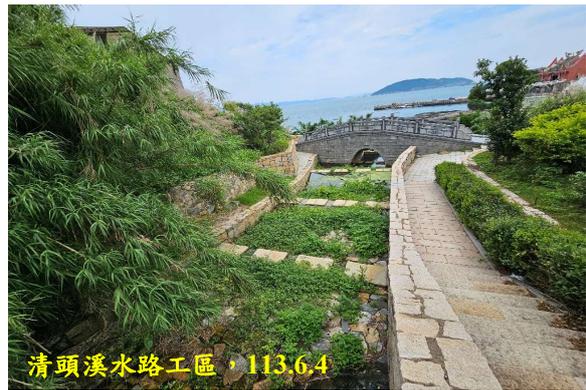
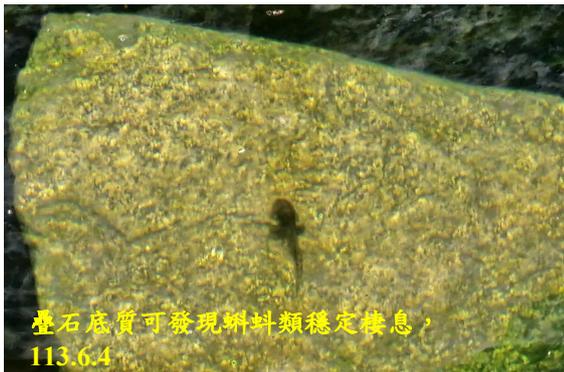
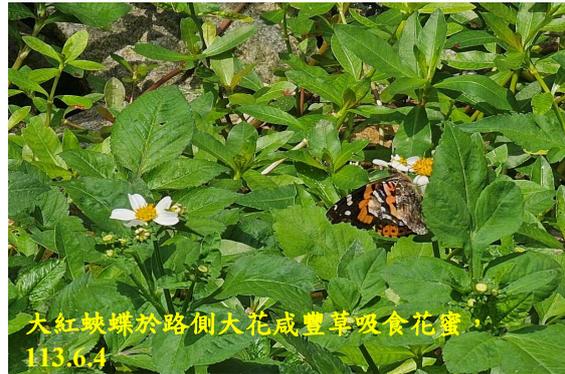
4.棲地影像紀錄：

2.棲地生態資料蒐集：				
<p>工程範圍周邊植被不至於遭到影響，以背風面之人造林為主，林中喬木物種以相思樹為主，亦可見沙楠子樹、朴樹、樟樹、橢圓葉木薑子、鵝掌柴(江某)、黃槐及木麻黃等。灌木則有海桐、雀梅藤、南華南蛇藤及牛乳榕等。林下地被可見臺灣敗醬、海金沙、全緣貫眾蕨、日本金粉蕨、麥門冬、天門冬及油菊等。現場陸域動物調查，相較之下以鳥類較為豐富，其中僅記錄八哥及紅尾伯勞為保育類，八哥同時也屬於紅皮書等級較稀有的EN等級。其餘動物多為適應人為開發環境或棲於樹林性物種。</p> <p>目前清頭溪下游至出海口已施作階梯式池塘循環活化工程，若水流維持穩定可發現台灣水龍、青萍等水生植物叢生，疊石底質則有日本絨螯蟹及蝌蚪類穩定棲息。</p>

3.生態棲地環境評估：				
<p>工程範圍均集中於既有道路及人造建物範圍內，不會移除周邊生長良好的人造林植被，既有黃連木、流蘇、烏柏等景觀樹木若與工程衝突無法迴避，則須妥善移植處理。清頭溪水路清淤整建時可適度保留水生植物，促進水質淨化功能。</p>

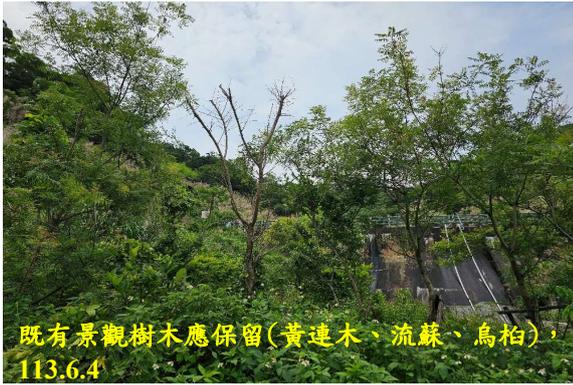
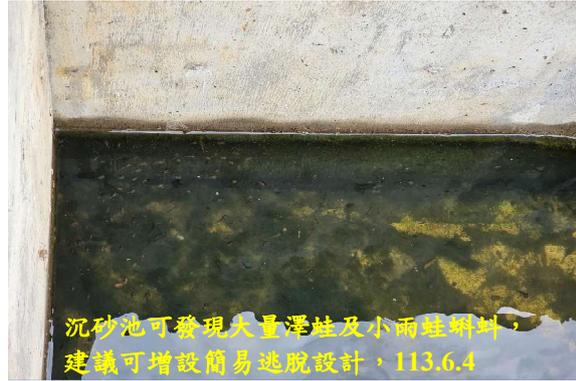
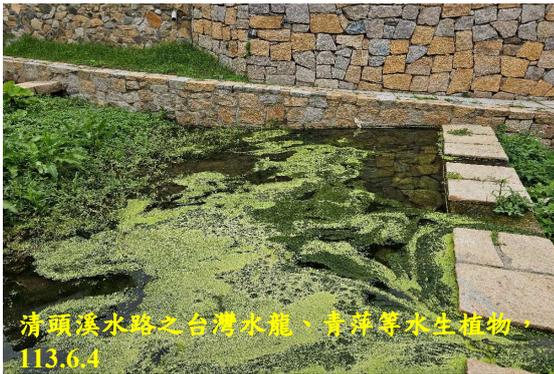
7.生態保全對象之照片：

生態議題及保全對象	生態影響預測	保育策略建議
保留植栽	橋仔水庫下方既有景觀樹木(黃連木、流蘇、烏桕等)應予保留，護坡工程施工時應予迴避。	(迴避)工程施作過程中迴避橋仔水庫下方既有景觀樹木。 (補償)工地復原增加植栽綠化，選擇適合當地生長之物種，營造良好生態棲息空間。
雌光螢	工區南面有雌光螢野生動物重要棲息環境保護區，雖與本工區有約50公尺以上距離，仍須留意民宿前低矮草生地可能吸引雌光螢前來。	(迴避)道路兩側或公園除草行為，建議避開低矮草生地及北竿雌光螢4-5月發生期。
兩棲類	坂里水庫出水沉砂池如有兩棲類誤入或幼生蝌蚪生長後，將無逃生路徑爬出及順利回到地面。	(減輕)新設攀爬網提供生物逃生，以利動物爬出。
清頭溪水路及其水生植物	施工行為及機具所產生污染(如廢棄物、油脂、廢水等)，如無做好防護措施，可能沿水路流往集水池或造成下游水路堵塞。	(減輕)工程施作期間，針對地表開挖之土方、物料及垃圾堆置應採取適當防護措施，並加強落葉清理。 (縮小)施工便道優先使用既有道路，不另開闢新施工便道。 (縮小)清頭溪水路清淤整建時可適度保留台灣水龍、青萍等水生植物，促進水質淨化功能。
<p>保育對策： ■迴避 ■縮小 ■減輕 ■補償</p>		
迴避	<p>(迴避)工程施作過程中迴避橋仔水庫下方既有景觀樹木。 (迴避)道路兩側或公園除草行為，建議避開低矮草生地及北竿雌光螢4-5月發生期。</p>	
縮小	<p>(縮小)施工便道優先使用既有道路，不另開闢新施工便道。 (縮小)清頭溪水路清淤整建時可適度保留台灣水龍、青萍等水生植物，促進水質淨化功能。</p>	
減輕	<p>(減輕)新設攀爬網提供生物逃生，以利動物爬出。 (減輕)工程施作期間，針對地表開挖之土方、物料及垃圾堆置應採取適當防護措施，並加強落葉清理。</p>	
補償	<p>(補償)工地復原增加植栽綠化，選擇適合當地生長之物種，營造良好生態棲息空間。</p>
