**經濟部水利署第三河川局**  
**111 年度「中央管流域整體改善與調適計畫」**  
**工程實施計畫書草案**  
**在地諮詢小組會議紀錄**

壹、時間：111 年 8 月 19 日上午 9 時 30 分

貳、地點：本局三樓水情中心

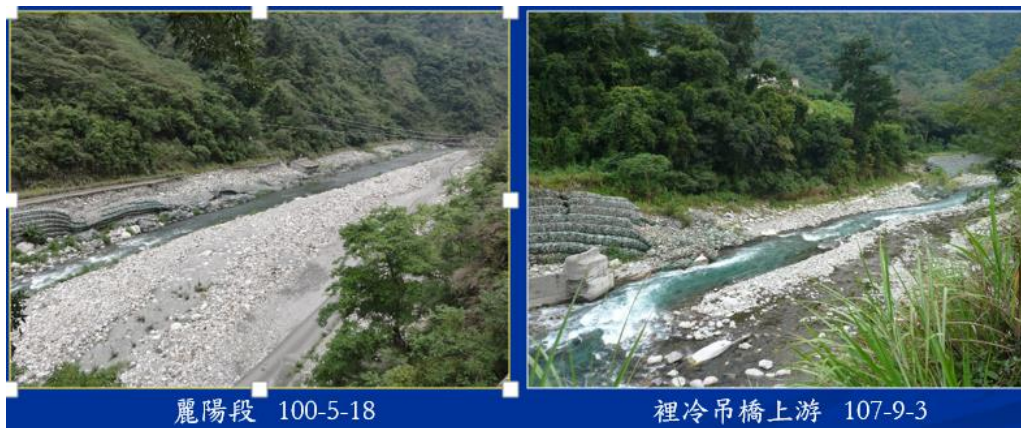
➤ 圖 1. 九二一地震後大甲溪谷關下游之左岸幾皆全面築起石籠護岸，以作為疏浚之通道，但日後卻幾皆被洪流沖毀。

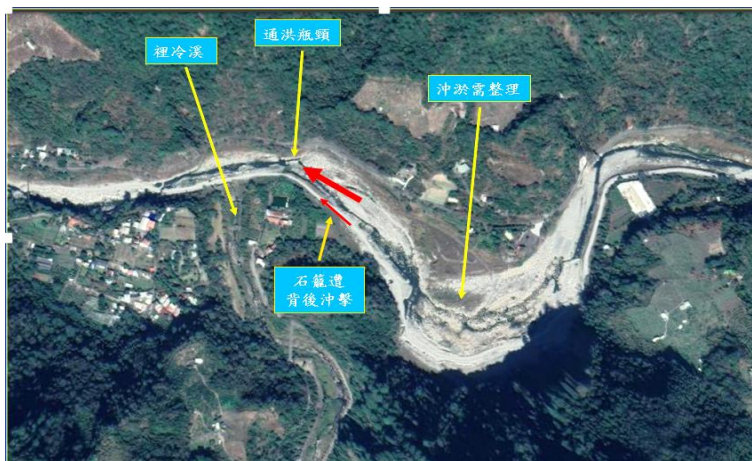
➤ 圖 2. 有必要在上游急轉處整理河道，移右岸之淤砂填補左岸。而後適度疏浚該河段，並將左岸拓寬，以增加通洪斷面，圖像取自 Google earth。

4. 針對裡冷護岸改善工程（斷面 75-76），不認同在該斷面之左岸施作護岸，建議作為如下：(1) 改在上游之超大急轉處整理河道，移右岸之淤積土砂，填補左岸遭嚴重沖擊處。(2) 整理該段河道，適度疏浚，並將左岸拓寬，以增加通洪斷面（圖 2），考量在於：
- 九二一地震後，大甲溪沿岸出現嚴重之崩塌，河床連帶淤積，雖早期已有疏浚，但整體而言還是出現淤積，特別是此河段。有必要再度加以疏浚，並趁機整理河道，減低嚴重之蜿蜒、沖淤情勢。
  - 該處左側之前施作之石籠護岸不僅被沖垮，且水流沿該殘留護岸之南側而行，似此顯示通洪斷面嚴重不足。若一旦再度築起護岸，問題不免重複發生。（圖 3、4）
  - 水患不僅需考慮主流之外水位，亦同需考慮支流之內水位。裡冷溪從該河段之下游匯入大甲溪，其坡降更甚於主流。萬一豪大雨，縱使築起新護岸，該受保護之地同不免出現水患，無由忽略。（圖 5）
  - 退一步言，若還是要築起護岸，建議於該二溪匯流處施作開口堤，讓該地同擔負起滯洪之功能。（圖 5）

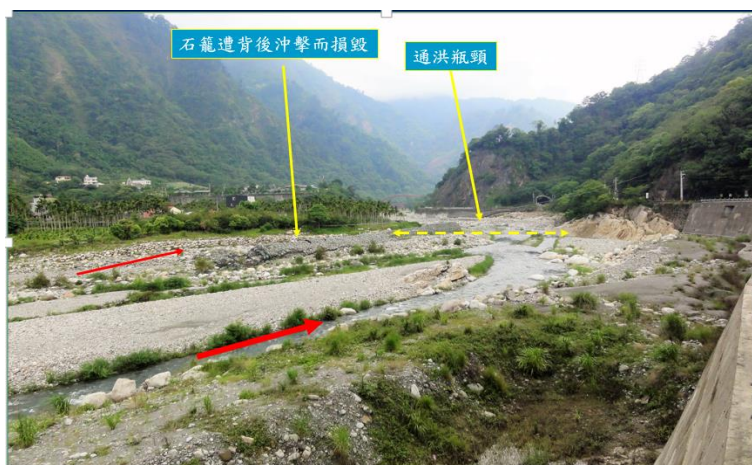
➤ 圖 3. 該河段出現通洪瓶頸，致左岸之石籠遭背後沖擊而損毀，有必要加以拓寬，100-5-18。

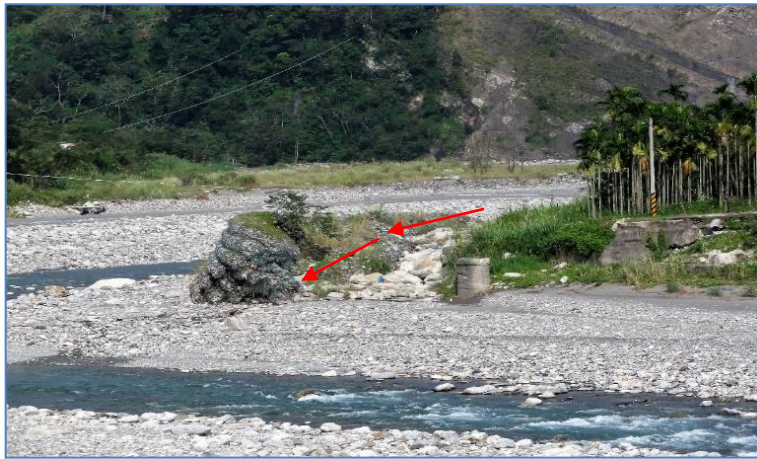
➤ 圖 4. 左側石籠護岸遭背後沖擊而致損毀之近照，若不拓寬該段之河道，問題難解，100-5-18。

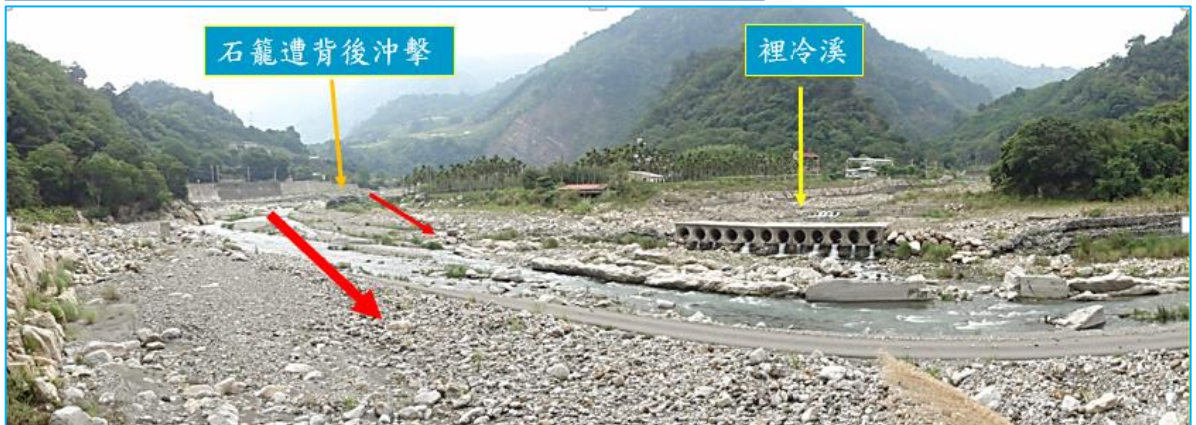
➤ 圖 5. 豪大雨時裡冷溪同可致水患。若硬要施作護堤，可於此匯流處施作開口堤，讓該地同擔負起滯洪之功能，100-5-18。

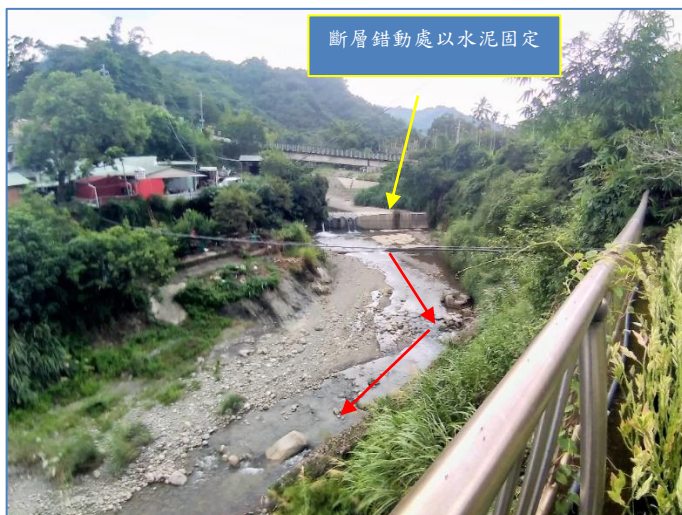
1. 該草湖溪斷面 57-59 之問題，主出在：(1) 九二一地震車籠埔斷層之錯動，(2) 河段蜿蜒出現之沖淤，(3) 系列固床工出現之上淤下淘。

➤ 圖 6. 斷面一：竹村橋下游，由下往上望。問題主出在：九二一地震車籠埔斷層之錯動，河段蜿蜒出現之沖淤，系列固床工出現上淤下淘。111-8-19。

- 儘量少施作新工事，右岸軟岩亦無必要去除。若能進一步設法降低河床，不僅越底下之軟岩越堅強，且通洪斷面亦得以增加，縱使凹岸遭沖擊，大概亦不致出問題。反之，河床墊高後，上邊長滿草木而出現風化之邊坡一旦遭受沖擊，崩塌常變本加厲。
- 整理河道、調整流路：儘量將系列固床工（或攔砂壩）移除（圖 6-8），若迄無共識，或可階段性保留右側可能遭沖擊部分，如於第二、三工程段，改營造成有緩坡降之「丁字壩」，將水導至中、左側，避免出現災損。
- 原車籠埔斷層所經之處當不免出現嚴重之高低落差，最好去除硬附加其上之水泥構造，讓其有機會自動調適坡降（圖 6、7），就如「拆除石岡壩及替代水源方案以回復大甲溪河相自然演變」一文之所述。
- 南邊不遠之北溝溪（民生路八德巷吉峰公園）同經九二一地震車籠埔斷層錯動，而致出現嚴重之上淤下淘。唯迄今各方仍缺乏讓河道坡降自動調適之理念、共識，致不得不一再重複施作各種固床工，但卻又屢作屢毀，是有必要一併矯正過來。

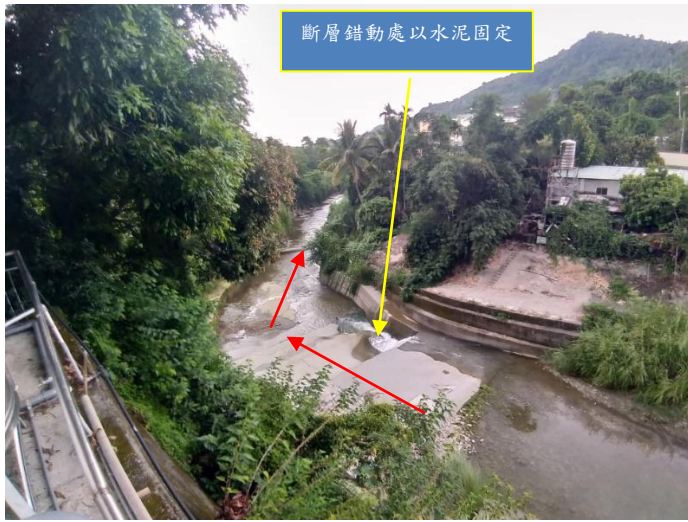
➤ 圖 7. 斷面一：由上往下望，問題不僅同上，且整河道幾皆全面水泥化，111-8-19。

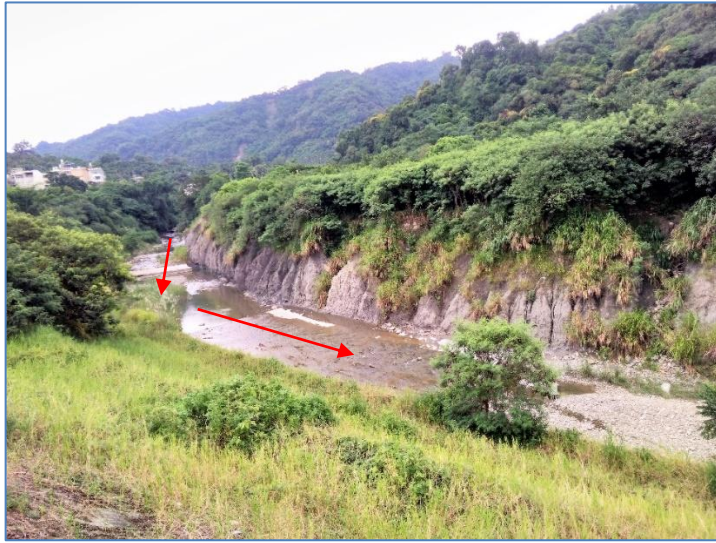
➤ 圖 8. 斷面二至三：右岸雖遭沖擊，但整河床施設系列固床工，將砂石固定，致整體呈現淤積狀，111-8-19。

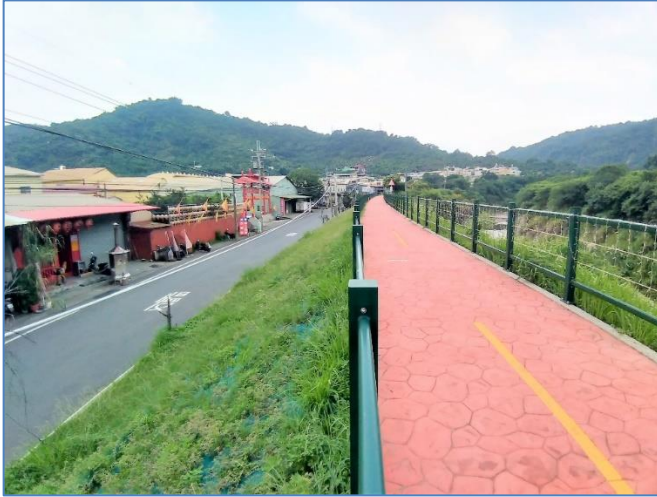
- 圖 9. 右岸堤防栽種之樹幾皆死亡，建議將該預算改用於重新栽植。烈日下除非能遮蔭，否則鐵馬騎士不可能來。111-8-19。

4. 若該預算非耗掉不可，建議改用於重新栽種、營造好右側之堤防，理由在於：之前雖已於坡面栽植草木、營造綠美化，但絕大部分之樹木已死亡，有必要再重新栽種。另就坡面之草而言，目前雖長得還算不錯，但卻被一大堆塑膠網卡住，日後之生長不免受阻。加以塑膠網遲早風化分解破碎，對生態環境亦有不利之影響，是有必要趁機矯正過來。(圖 9、10)

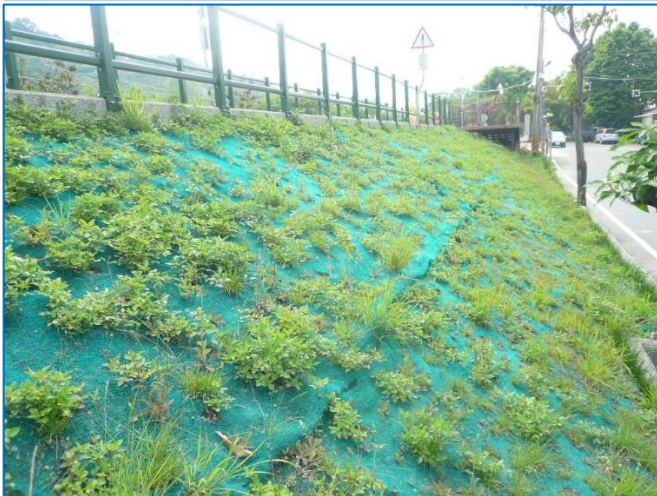
- 圖 10. 底下之塑膠網遲早會阻礙草本之生長，日後一旦風化亦不免污染當地，111-4-8。

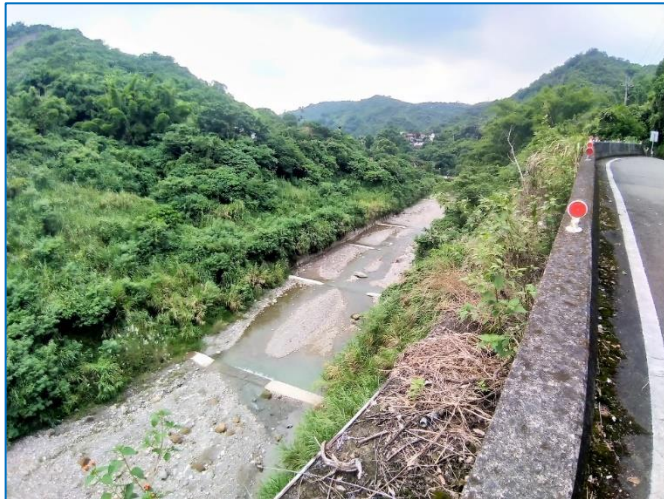
- 或許會認為該河段大皆屬車籠埔斷層所經之下游，而致一再遭沖刷，因此需一再重複施作各種保護工。但是否如此，是有必要回頭加以釐清。
- 此次會後個人再度往上勘查至黃竹里之「大家伙」社區，發覺不僅本河段，連上游之河床幾皆嚴重淤積，可猜想會出現此情形，問題主出在：(1) 九二一地震後，車籠埔斷層所經之東側遭抬升，加以後續颱風豪雨崩塌不斷，因此出現嚴重淤積，但因不僅原斷層錯動處被水泥化，連上下游皆遍築各種固床工、攔砂壩，致其落差、甚整河相無法自動調適，上下游之沖淤照樣出現。(2) 就斷層錯動之下游而言，因上游之土砂不免多少隨水流下移

至斷層西側相對平緩處，加以後續又因被系列固床工、攔沙壩卡住，致該些原會進一步下移之土砂滯留在當地不動，同出現淤積之現象。(3) 要解決上述問題，唯有去除該些河道內之各種橫截工事、讓坡降自動回復才有可能。(4) 整河道之工事確實超多，在此之下，唯有優先去除屬最下端之該河段之橫截工事，讓滯留之土砂得有機會從下往上漸進下移，改善才有可能。若改從上游先拆除，短期間大量下移之土砂勢必讓相對下游段出現更嚴重之問題，不可不慎。

- 圖 11. 整上游段重複施作固床工，致土砂無法下移，連帶河道之坡降、生態難以回復自然，攝於豐水之 111-8-19，上仍有水可見。若攝於枯水季，則不免出現斷流。

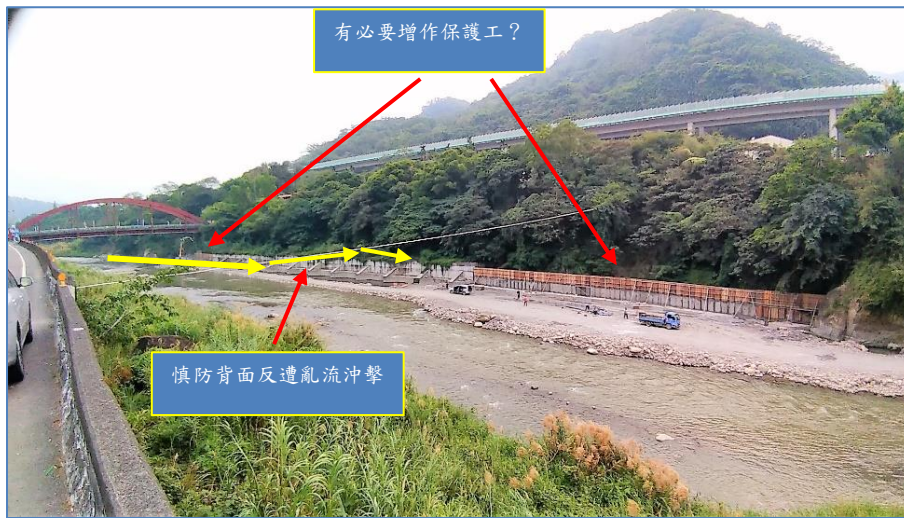
1. 針對整流域之治理原則：除「下游整治，中上游管理」之外，建議：針對周邊之農地，適度引入日本霞堤（開口堤）之作法。
2. 針對本案，斷面 98-102（昌榮橋上下游），建議釐清、慎防如下：
  - 該河段之河道相對狹窄，該釐清 14 號公路是否有侵佔到原河川地？
  - 左岸既有之保護工除不免多少減低通洪斷面外，一遇洪流又不免產生亂流，慎防反進一步沖擊背後之原始邊坡，出現更多問題。回頭檢視，從上下游之岩盤可撐住歷史上無數次之沖擊，加以工事底下懸空、且尚有岩盤支撐，當初是否有必要施作，就值得懷疑？如今若在內側基底進一步施作護坦工，慎防遲早出現之界面效應讓問題更無解！（圖 12-17）
  - 就該河段之上下整體而言，如今是否出現淤積現象？與九二一地震後之崩塌、下游福龜圳之灌溉取水堰是否有關？

➤ 圖 12. 在既有工事之上下游進一步施作保護工，慎防反減低通洪斷面，背面遭沖擊；另施作護坦工，界面又出現弱點，讓問題更無解，107-11-9。

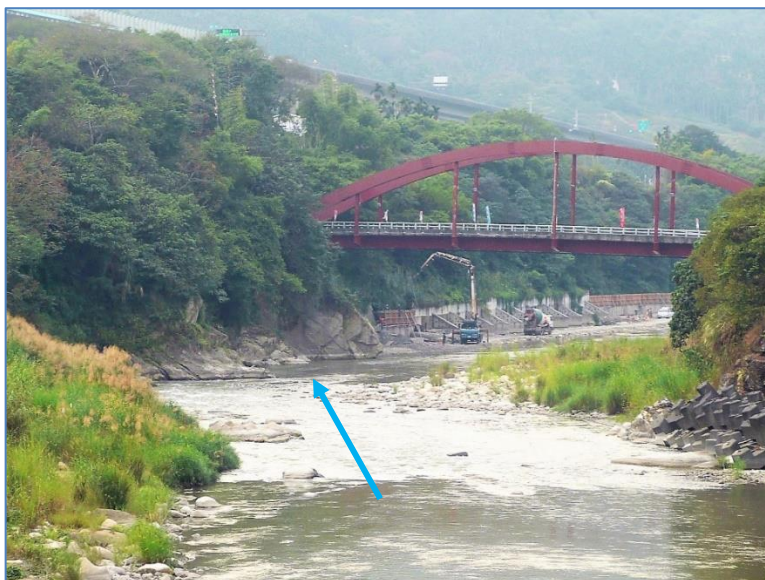
➤ 圖 13. 從上往下檢視昌榮橋之上游段，可看出底下皆為岩盤，無疑經得起歷來之沖擊考驗，當初工事是否必要，就值得懷疑，107-11-9。

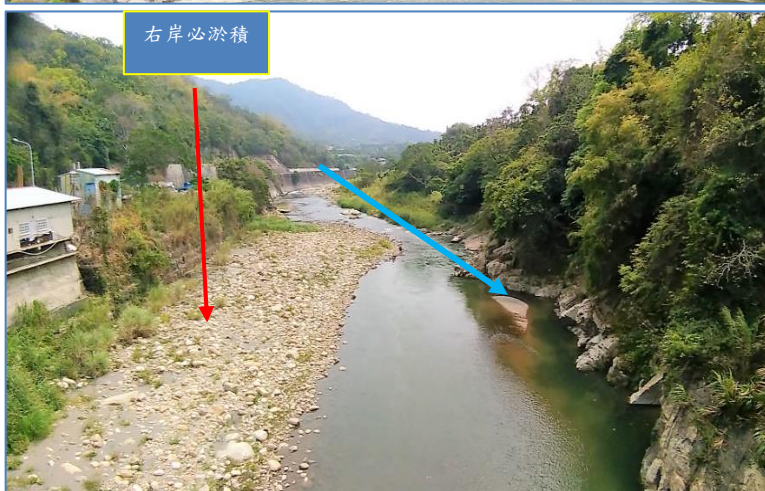
➤ 圖 14. 由昌榮橋上望，左岸岩盤是經得起歷來之洪流考驗。反之，右岸必定淤積，若疏浚力道足夠，應有助於解左岸之危，109-3-20。

- 針對昌榮橋段：(1) 多去除直上右岸之淤積，因該處屬凹岸入凸岸之過度段，遲早勢必淤積，無庸保守(圖 14)；(2) 去除直下靠右岸之橫截水泥工，因不免多少阻流，並會將洪流導向最受傷害之左岸。(圖 21)

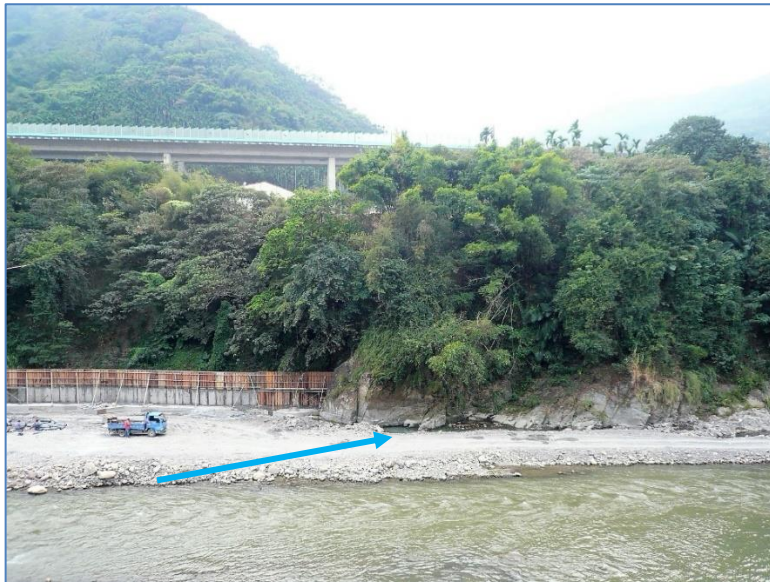
➤ 圖 15. 從新施作保護工之下游段看來，岩盤應同樣經得起考驗，當初工事是否必要，就值得懷疑，107-11-9。

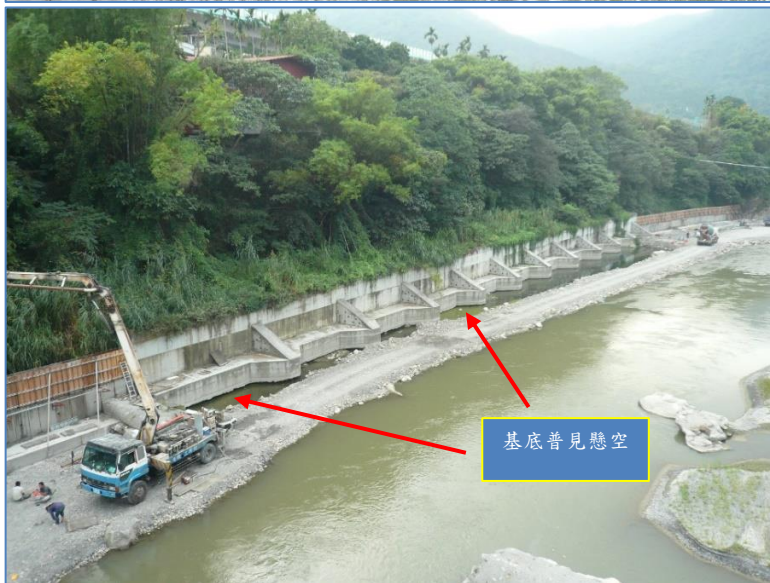
➤ 圖 16. 從既有保護工之基底普見懸空，且還有岩石支撐看來。若當初能多疏浚對岸、並調整流路，該些工事應可省下，107-11-9。

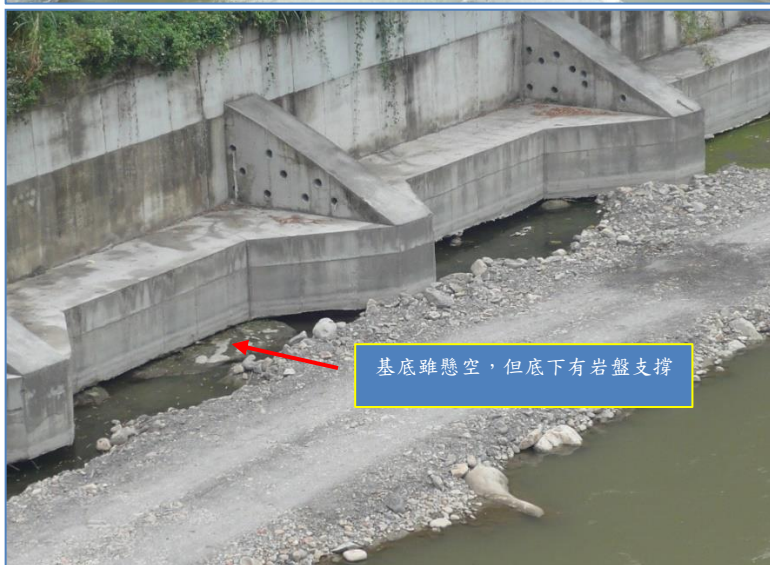
➤ 圖 17. 上圖近照，不僅工事懸空，基底還有岩盤支撐，顯示當初工事非必要，107-11-9。

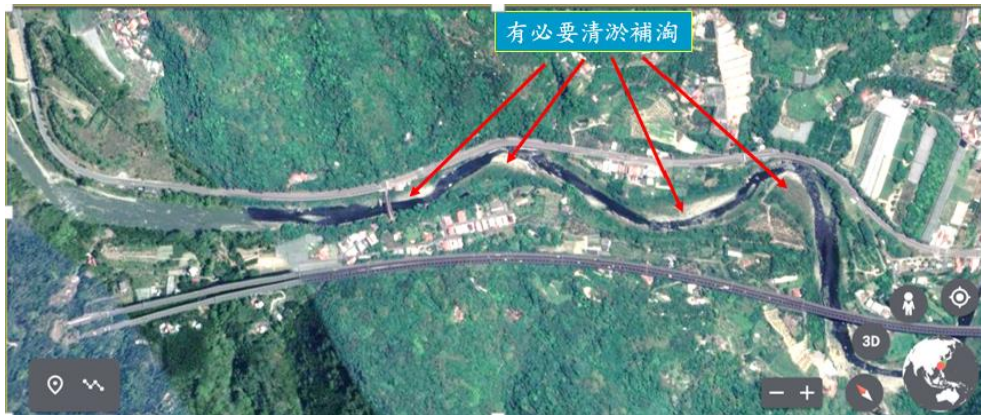
➤ 圖 18. 有必要清淤補淘、調整流路之地點，圖像取自 Google earth。

- 整理上游之河道（靠國道六號側），去除左岸灘地之一大堆雜草木，並適度疏浚、導流。（圖 18-20）

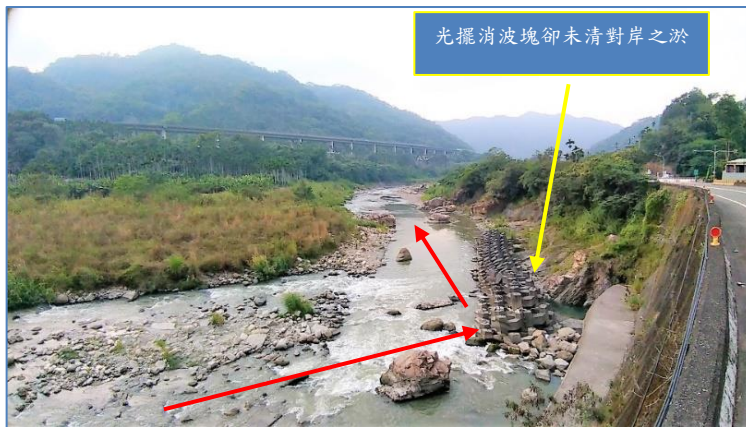
➤ 圖 19. 光於右岸擺置消波塊，卻未清除對岸之嚴重淤積，當無濟於事，107-11-9。

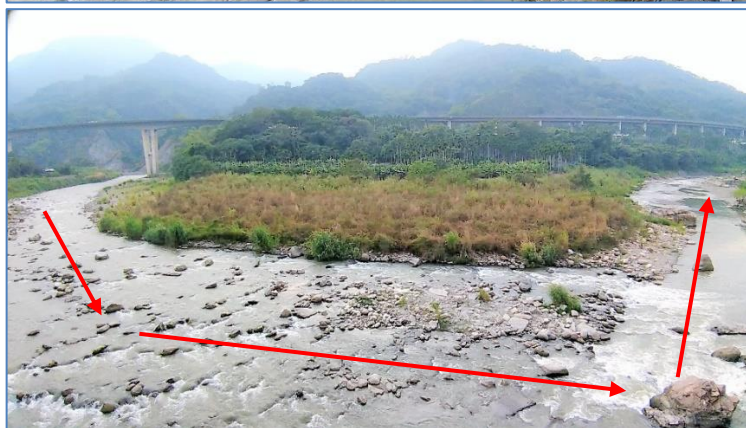
➤ 圖 20. 左岸之嚴重淤積不僅需清除，且力道需足夠，流路更需隨之調整，107-11-9。

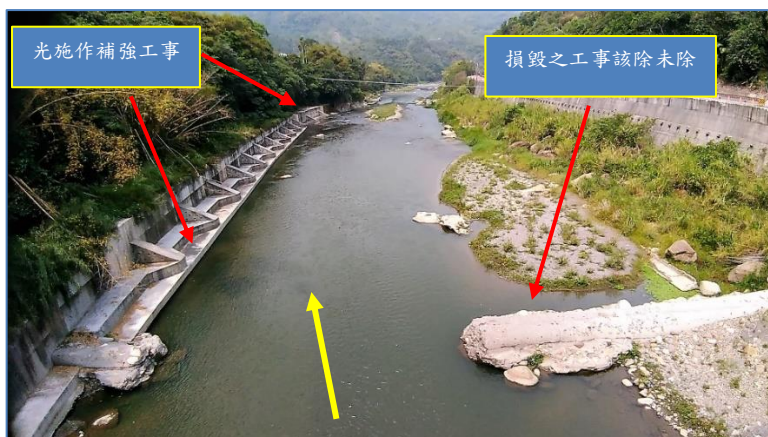
➤ 圖 21. 107 年間左岸雖補作系列工事，但卻未把右岸之損毀工事一併去除，致不僅該岸之淤積更為加重，且洪流照樣沖擊左岸，109-3-20。

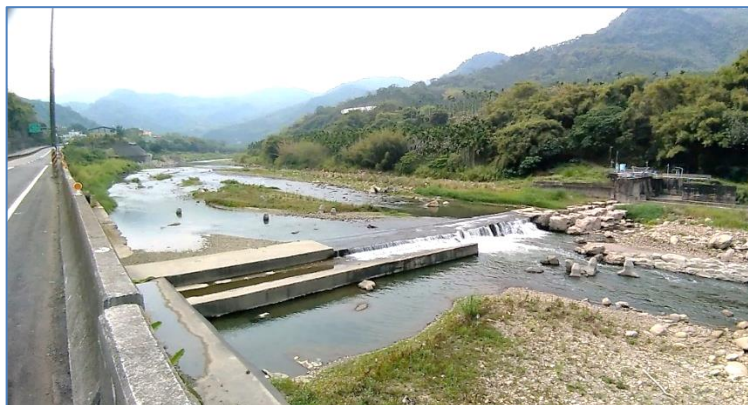
➤ 圖 22. 福龜圳二取水堰出現之上淤下淘，不免多少影響該河段，同需疏浚，109-3-20。

- 疏浚上下整河段：(1) 除九二一地震之影響外，下游之福龜圳有二道取水堰，亦不免多少造成該河段之淤積（圖 22），是有必要一併加以疏浚。(2) 一旦疏浚，除不僅河道得以加深、通洪斷面增加，左岸遭沖擊之力道可減低外，其底下岩盤結構之強度亦可隨深度之增加而加強，比上邊原長有草木而經風化者更經得起沖擊。（圖 12、16、18、19、21）

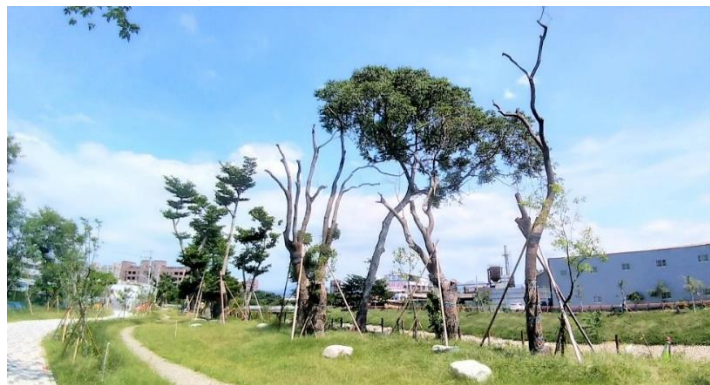
1. 從空照圖看來，兩岸既有之草木生長極佳，亦有道路流通，加以周邊應無水患之虞。在此之下，建議：(1) 兩岸無需例行性地施作護岸工事，而把周邊之雜物去除即可。但樹王橋直上之右岸因稍凹進而多少不免受沖擊，是可與適度補強。(2) 一旦施作護岸，要保留高大之樹絕非易事。若就近移植，通常就生長不佳。務以直下游段既已完工之「樹王橋至萬安橋段之治理」為殷鑑。該案雖耗費鉅資，但其兩岸原本高大之樹木與極為自然之生態環境卻反消失不見，是極為可惜。（圖 23）

➤ 圖 23. 樹王橋至萬安橋段段雖已完成治理，但就近移植之樹木迄今仍難以茁壯，110-9-6。
