## 秀姑巒溪加納納堤段河道整理改善工程-第 1 次地方說明會

### 一、 現況說明

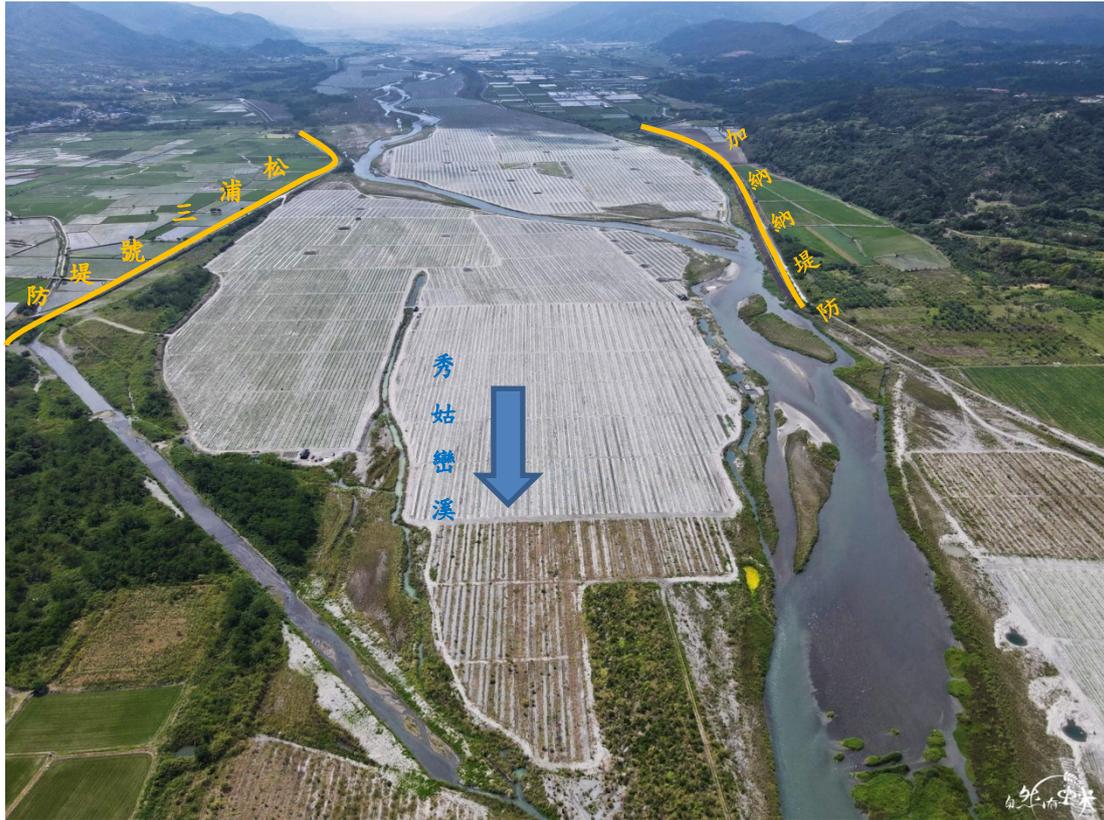
圖 1-空拍照(110.6)

花蓮縣玉里鎮，秀姑巒溪主流(左岸:加納納堤段、右岸:松浦堤段之間)，因河道主流逼堤防，影響河防安全，並經本局 109 年辦理風險評估，該段列為中危險度河段，有必要辦理河道整理工程改善。

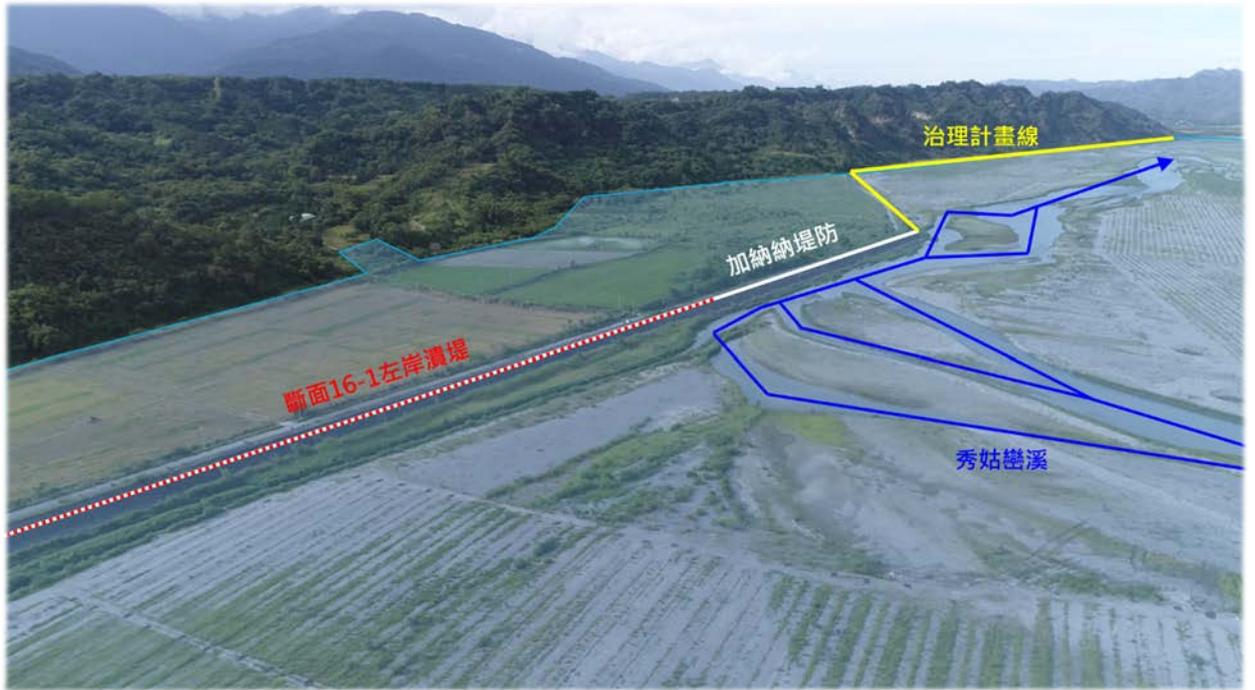
圖 2-秀姑巒溪斷面 16~16-1 左岸(加納納堤防)空拍照片

依據最新衛星影像及模擬成果，秀姑巒溪斷面 16~16-1 左岸現況流路緊鄰加納納堤防，計畫流量下堤前流速為 5~6m/s，如圖 3 所示。

將堤防基礎深度與大斷面測量資料進行比對，基礎深度仍深於深槽高程。考量現況流路緊鄰堤防且堤前流速較快，風險評估建議短期針對秀姑巒溪斷面 16~16-1 進行河道整理及左岸堤前灘地培厚，並增設丁壩工掛淤造灘，以增加堤前灘地保護並導正流路。
