水庫集水區保育治理工程生態檢核表 主表(1/2)

水庫集水區保育治理工程生態檢核表 核定階段附表 P-01(1/2)

【工區 1 新店永興路 78-2 號旁附近野溪】

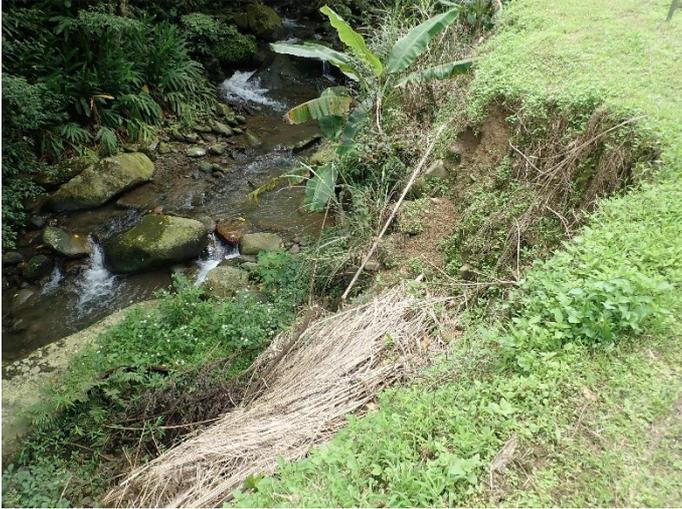
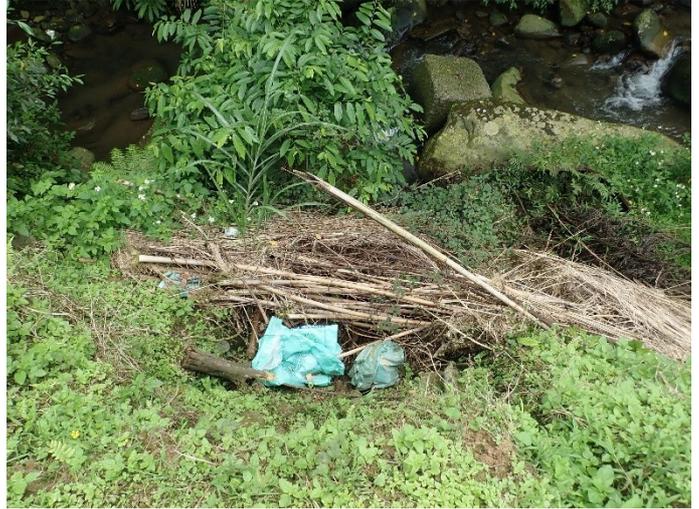
預定治理地區位於永興路 78-2 號旁附近野溪，河道右側為既有的漿砌石護岸已佈滿植生，上方則為人為建築及次生林組成之環境，河道左側上游區段為既有混凝土護岸結構，中游近農耕用地區塊則為自然乾砌石及土坡存在，亦為本次工程之治災點。河道內底質狀況良好，大小粒徑不一之塊石佈滿河道，亦產生多型態之水流如湍瀨、淺潭等，河道濱溪植被帶提供良好遮蔽及生物棲地。

災害照片：

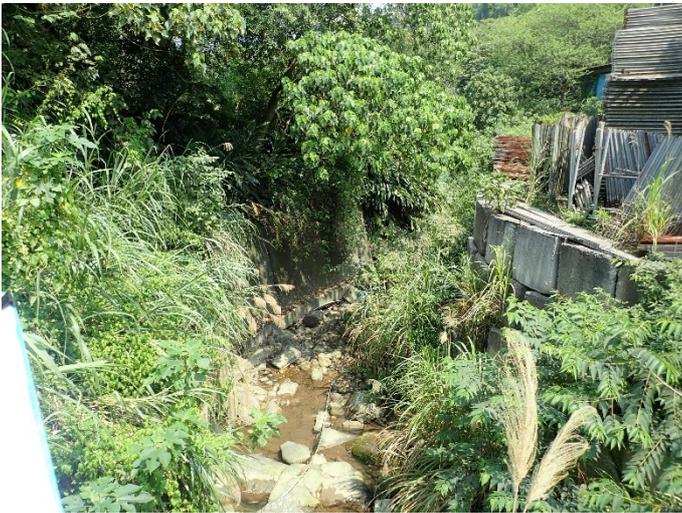
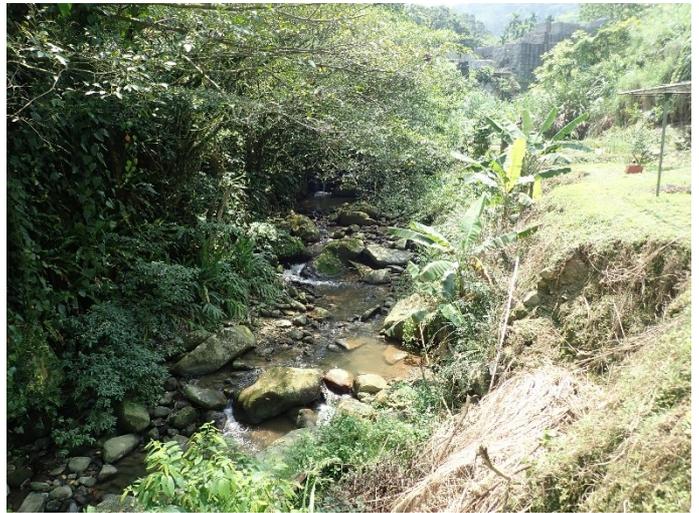
工程預定位置環境照片：

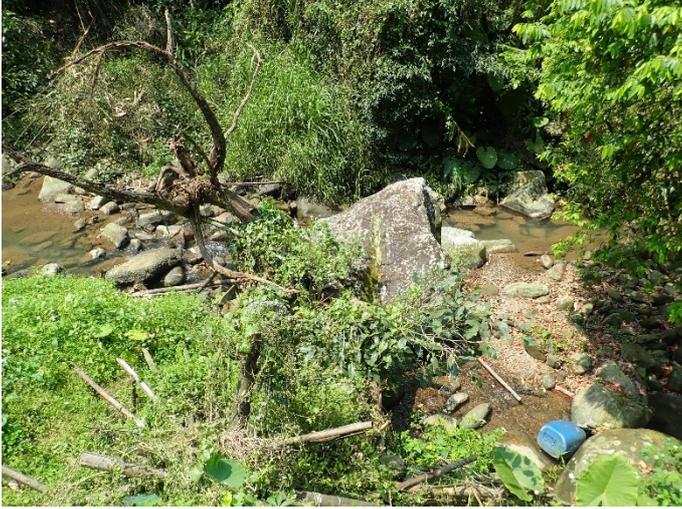
預定治理地區位於永興路 90 號旁附近野溪，且此區段為工區 1 之上游區段，河道兩側皆為自然土坡護坡，右側為農用耕地，左側則為先驅樹林與竹林組成，河道內底質狀況良好，大小粒徑之石塊佈滿河道，亦形成多種水流型態如湍瀨、淺潭等，兩側濱溪植生狀況良好，上游端濱溪喬木形成良好隱蔽之棲地，能提供生物隱蔽及良好棲息環境。

災害照片：

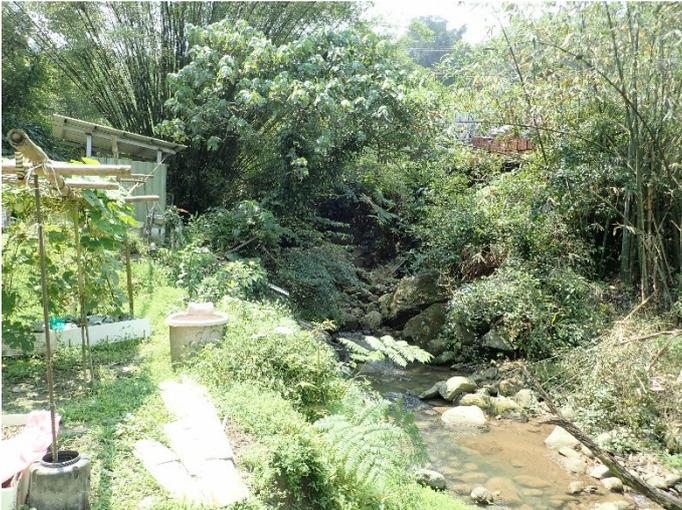
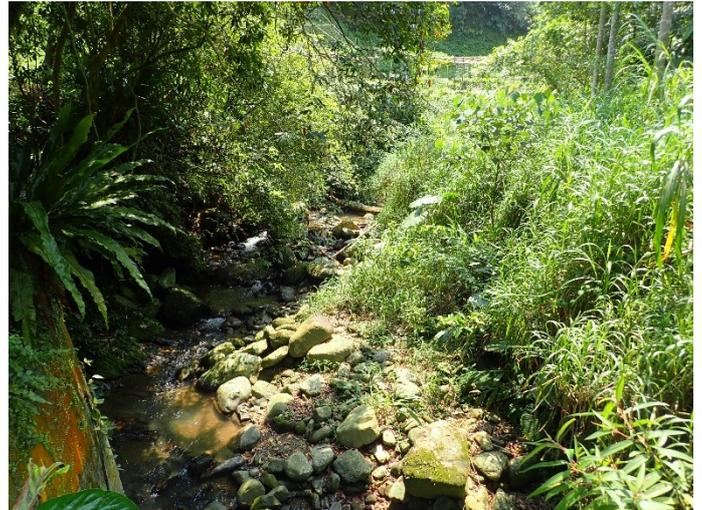
工程預定位置環境照片：

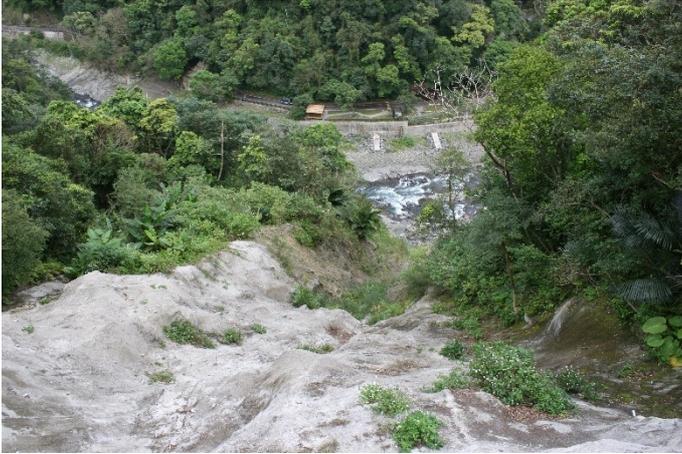
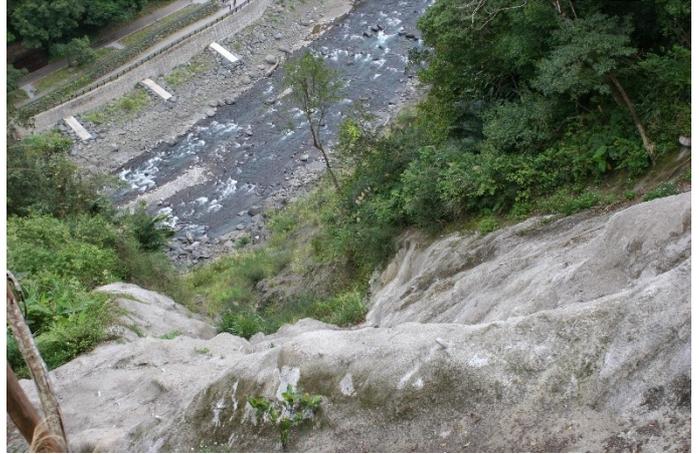
預定治理地區位於烏來區南勢溪內洞河溪附近於信福路約7.2K處下邊坡，邊坡上方已有既有灌漿結構護坡，下方未灌漿處為本次工程致災處，初步評估並無生態議題。

災害照片：

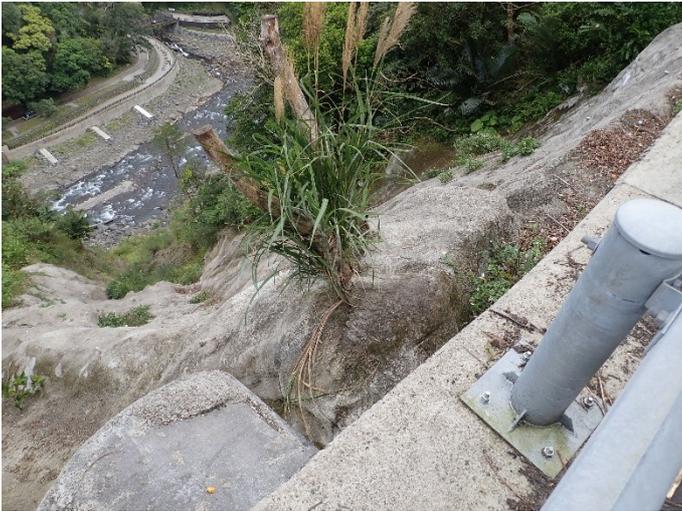
工程預定位置環境照片：

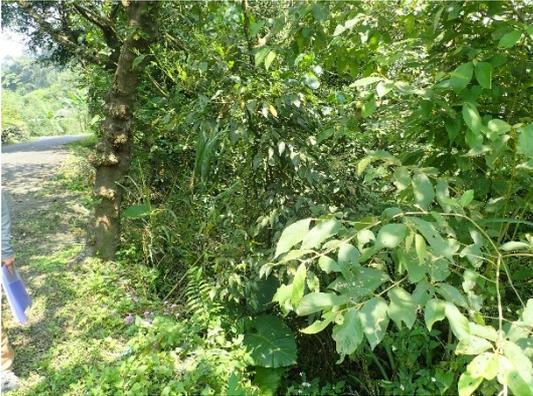
圖1 植生狀況良好

2. 本日稍早的工程說明會中，有提到（於0K+100~0K+120處）打除與調整既有汙水設施位置以增設滯洪池。由於該處有多株大樹(如圖1)，樹幹直徑目測皆在15公分以上，地面植被茂盛，現有植生狀況良好，且該處坡度陡直，位於既有道路正下方，如開設滯洪空間或有沖刷路基之疑慮，故建議維持原有地貌而不開挖或增設結構物。

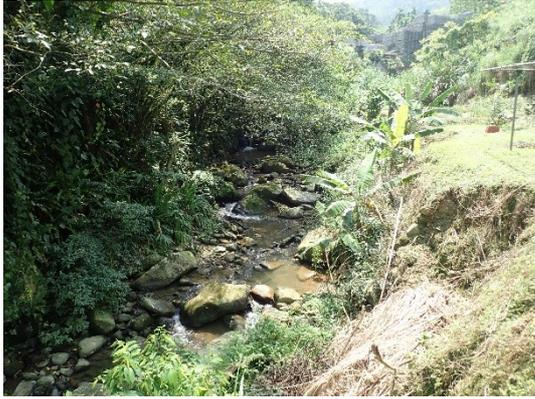
圖 2 自然大石穩固

3. 工區（0K+80處）(圖2)的固床工，為考量預定治理區段內多處已有大石深埋於溪床中，結構穩固，建議固床工減做以及調整位置，以保留既有的自然穩定結構，也能維持溪床自然基質和水域空間。

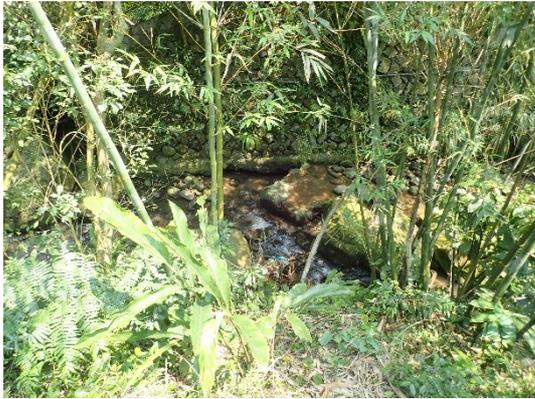
圖 3 保留大石

4. 工區的固床工建議採中間開口或低槽設計，目的是在低水量時維持水流集中，避免水流漫散、水深偏淺或導致伏流。上游工區的固床工目前設計與溪床齊高，故無須增設開口或低槽。
5. 工區（0K+024 處）的大石(圖 3)應設為保全對象，標註於設計圖中以確認施工過程中會保留。

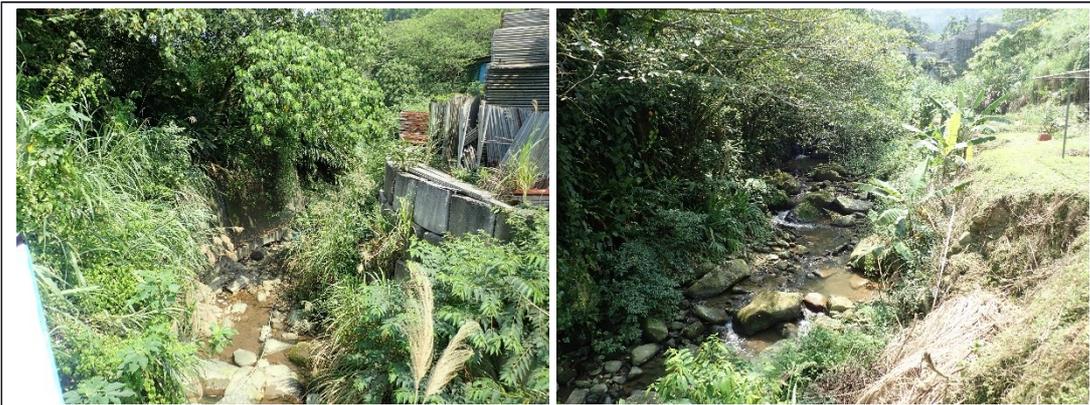
4.棲地影像紀錄：
(4/8)

3.生態棲地環境評估：
 預定治理地區位於永興路78-2號旁附近野溪，河道右側為既有的漿砌石護岸已佈滿植生，上方則為人為建築及次生林組成之環境，河道左側上游區段為既有混凝土護岸結構，中游近農耕用地區塊則為自然乾砌石及土坡存在，亦為本次工程之治災點。河道內底質狀況良好，大小粒徑不一之塊石佈滿河道，亦產生多型態之水流如淺瀨、淺流、岸邊緩流等，河道濱溪植被帶提供良好遮蔽及生物棲地。本工區工程預計於河道左岸施作漿砌塊石護岸，將原由河道拓寬約至10公尺，並於河道內加設八座固床工。

評估因子	說明	程度
1.溪床自然基質多樣性	底質主要由漂石、圓石、卵石、礫石組成，良好基質占河道面積約70%以上，多為粒徑較大之漂石為主。	19
2.河床底質包埋度	礫石、卵石、圓石、漂石約有30%的體積被沉積砂土包圍。	13
3.流速水深組合	水流型態為淺瀨、淺流、岸邊緩流3種流速水深組合。	14
4.湍瀨出現頻率	河道中存在數處由漂石、圓石堆疊形成之跌水湍瀨，且湍瀨間之距離除以河道寬度約小於7。	17
5.河道水流狀態	連續淺流或淺瀨其水深介於15-30公分左右。	14
6.堤岸植生保護	兩側堤岸約70%具植生覆蓋(含農墾地、果樹、竹林、外來種植物)。	左岸：3 右岸：4
7.堤岸植生帶寬度	左側堤岸植生帶寬度小於6公尺，因人為建物及活動限縮植生帶。右側堤岸植生帶寬度則介於6-12公尺間。	左岸：2 右岸：4
8.溪床寬度變化	尚未施工河床寬度比例均為1	20
9.縱向連結性	自然溪床	20
10.橫向連結性	兩側堤岸與河床高度落差大，邊坡坡度近乎90°	左岸：1 右岸：1
總分		132

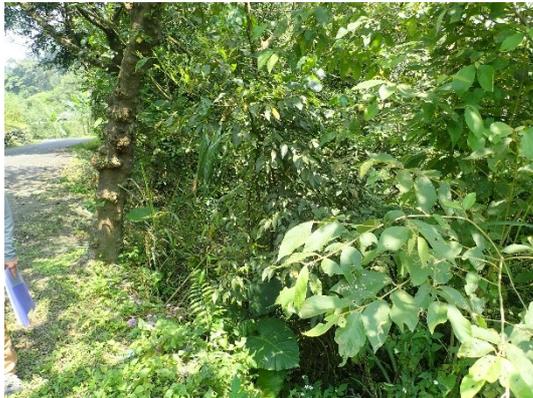
(保全對象 1)上游端汙水處理設施旁之次生林

1	保留植被	工區上游段左岸堤岸上有一完整次生林，施工過程可能導致其開挖擾動破壞植被。	(迴避)工程施作過程中應迴避此區塊之完整次生林。
2	保留大石	工區下游段河道中有一穩固大石，施工過程中可能導致其遭打碎利用，破壞水域棲地類型，使水域動物無法利用。	(迴避)工程施作過程應保留大石。
3	保護水質	溪水流經工區範圍可能導致溪水濁度升高、水質汙染。	(減輕)確實設定排擋水措施，使水流不經施工擾動中的範圍，以維護水質。
4	保護水質	機具行經溪床如直接輾壓將導致揚沙致使溪水濁度升高、水質汙染。	(減輕)機具行經溪床處應鋪設鐵板或塊石使機具不會直接輾壓溪床，以維護水質。
5	保留自然溪床	施工過程易導致溪床開挖擾動，破壞原有自然環境。	(減輕)施工不整平溪床，維護原有溪床樣貌。
6	保留自然底質	漿砌石護岸採用溪床石塊易導致溪床良好基質遭移除，使水域動物無法利用。	(減輕)除工程必須材料之外，不移除或破除溪床中的石頭，維持溪床石質底質。

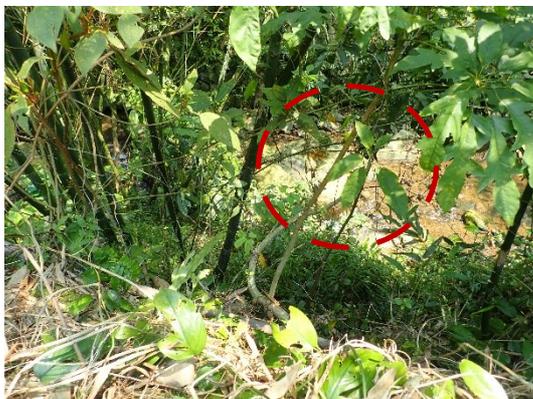
(保全對象 2)溪中穩固大石

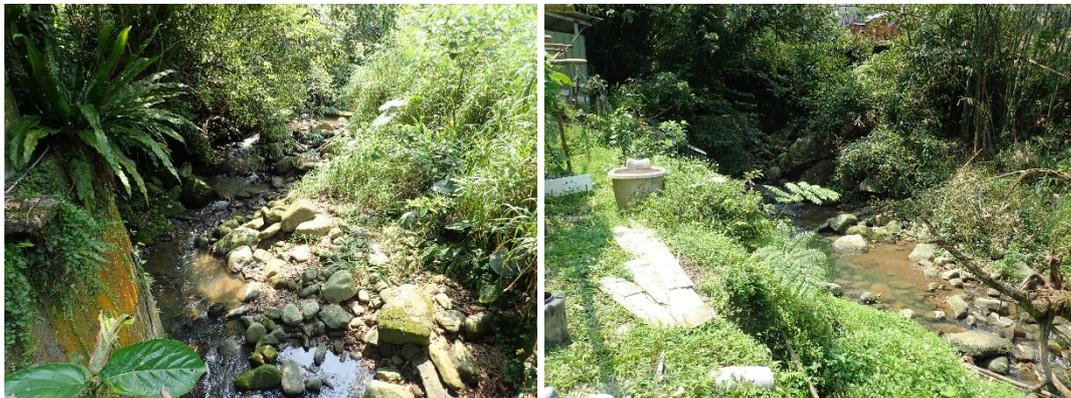
4.棲地影像紀錄：

預定治理地區位於永興路 90 號旁附近野溪，且此區段為工區 1 之上游區段，河道兩側皆為自然土坡護坡，右側為農用耕地，左側則為先驅樹林與竹林組成，河道內底質狀況良好，大小粒徑之石塊佈滿河道，亦形成多種水流型態如淺瀨、淺流、岸邊緩流等，兩側濱溪植生狀況良好，上游端濱溪喬木形成良好隱蔽之棲地，能提供生物隱蔽及良好棲息環境。本工區工程預計於河道兩岸施作漿砌塊石護岸，並於河道內設置 5 座固床工。

評估因子	說明	程度
1.溪床自然基質多樣性	底質主要由漂石、圓石、卵石、礫石組成，良好基質占河道面積約 70%以上，多為粒徑較大之漂石為主。	19
2.河床底質包埋度	礫石、卵石、圓石、漂石約有 30%的體積被沉積砂土包圍。	13
3.流速水深組合	水流型態為淺瀨、淺流、岸邊緩流 3 種流速水深組合。	14
4.湍瀨出現頻率	河道中存在數處由漂石、圓石堆疊形成之跌水湍瀨，且湍瀨間之距離除以河道寬度約小於 7。	17
5.河道水流狀態	連續淺流或淺瀨其水深介於 15-30 公分左右。	14
6.堤岸植生保護	兩側堤岸約 70%具植被覆蓋(含農墾地、果樹、竹林、外來種植物)。	左岸：5 右岸：3
7.堤岸植生帶寬度	左側堤岸植生帶寬度介於 6-12 公尺間，因人為建物及活動限縮植生帶。右側堤岸植生帶寬度則小於 6 公尺，已遭農用耕地取代。	左岸：5 右岸：2
8.溪床寬度變化	尚未施工河床寬度比例均為 1	20
9.縱向連結性	自然溪床	20
10.橫向連結性	左側堤岸邊坡坡度小於 30°，右側堤岸邊坡坡度則介於 31-40°。	左岸： 10 右岸：6
總分		148

#	生態議題及保全對象	生態影響預測	保育策略建議
1	保護水質	溪流流經工區範圍可能導致溪水濁度升高、水質汙染。	(減輕)確實設定排擋水措施，使水流不行經施工擾動中的範圍，以維護水質。
2	保護水質	機具行經溪床如直接輾壓將導致揚沙致使溪水濁度升高、水質汙染。	(減輕)機具行經溪床處應鋪設鐵板或塊石使機具不會直接輾壓溪床，以維護水質。
3	保留自然溪床	施工過程易導致溪床開挖擾動，破壞原有自然環境。	(減輕)施工不整平溪床，維護原有溪床樣貌。

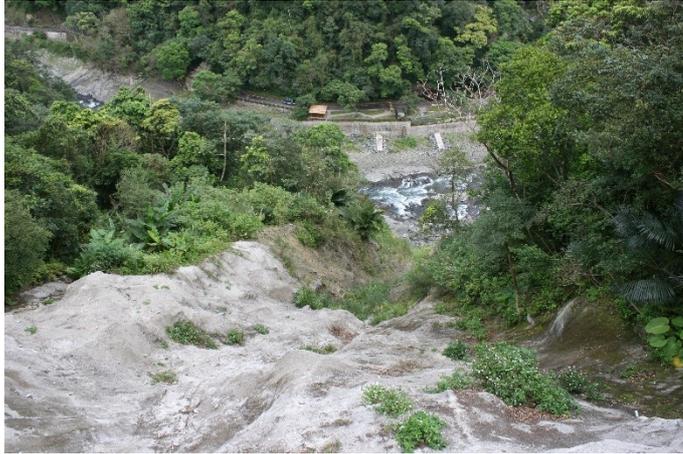
4.棲地影像紀錄：

預定治理地區位於烏來區南勢溪內洞河溪附近於信福路約7.2K處下邊坡，邊坡上方已有既有灌漿結構護坡，下方未灌漿處為本次工程致災處，初步評估並無生態議題。本工區預計施作自由良框護坡植生，並於下方設置漿砌石坡腳保護工。

#	生態議題及保全對象	生態影響預測	保育策略建議
1	保留植被	坡地周遭有植生存在，工程施作可能將其擾動或移除，導致植生覆蓋率降低。	(縮小)工程施作過程應限縮植生帶開挖範圍於施工範圍外2公尺以內，並以保留樹木為優先。
2	保護水質	溪水流經工區範圍可能導致溪水濁度升高、水質汙染。	(減輕)確實設定排擋水措施，使水流不行經施工擾動中的範圍以維護水質。
