貓羅溪溪頭堤防(延長)
防災減災工程(二)
陸域植物調查報告

調查日期:108年11月29~30日

工程名稱：貓羅溪溪頭堤防(延長)防災減災工程(二)

陸域植物調查報告

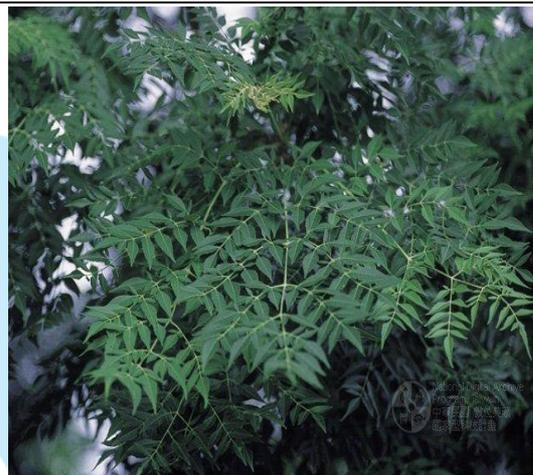
楝樹 ((*Melia azedarach* L.))

本次調查範圍生態組成較為年輕，故未發現符合「南投縣政府南投縣樹木保育自治條例第五條、第六條」以及「森林法第 50 條及第 52 條所訂定」特有植物、珍貴樹木、老樹或大樹或是其他需要保護、移植之樹木。但在調查過程發現位於河道整理區域約 0+600~0+650 位置附近發現有「棟樹」，棟樹為台灣原生種且具有觀賞價值建議進行移植保留。

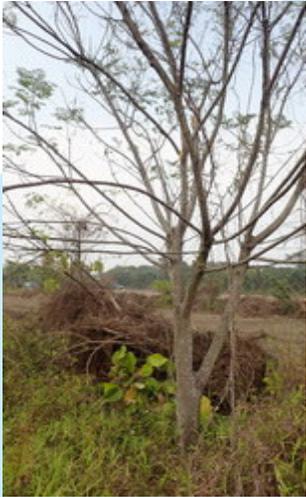
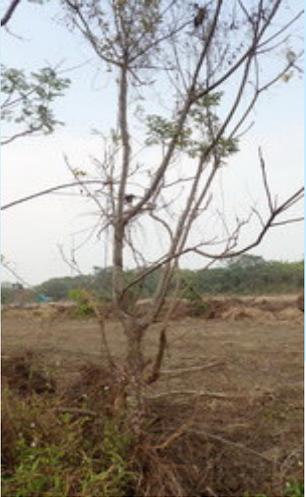
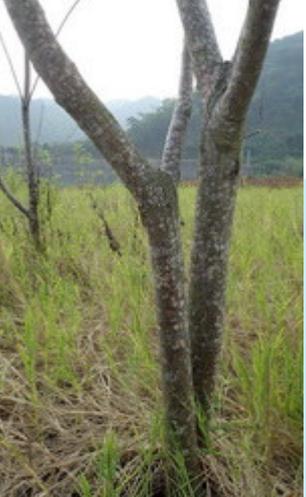
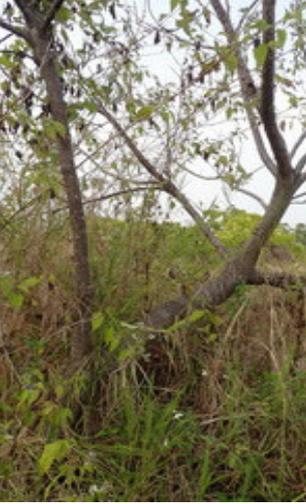
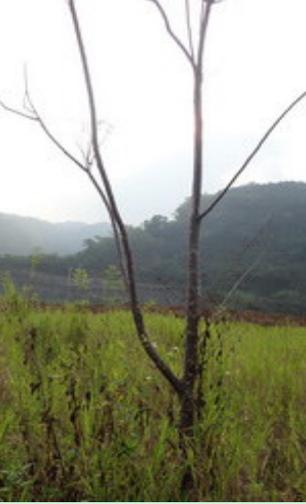
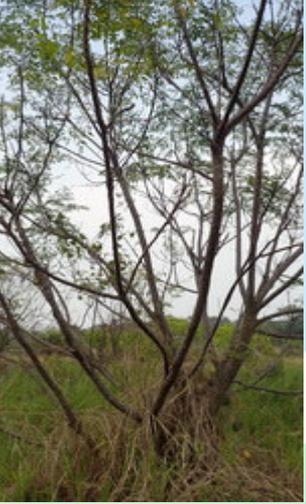
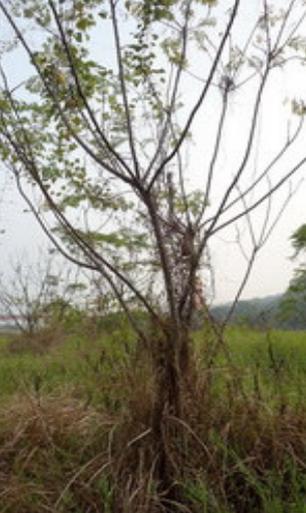
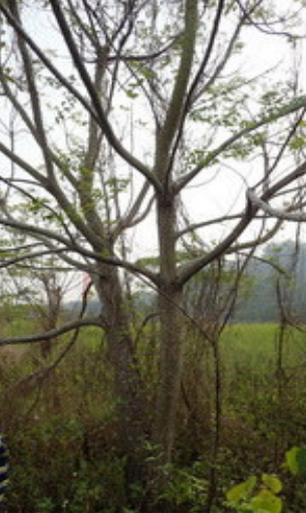
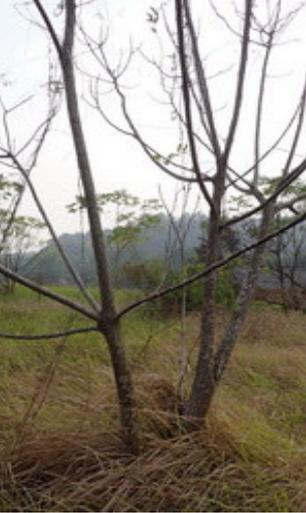
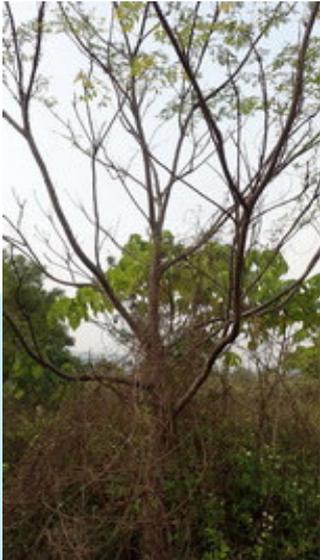
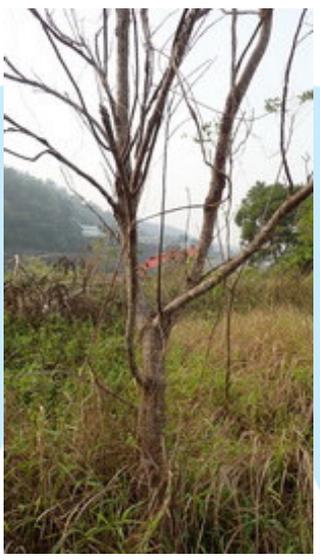
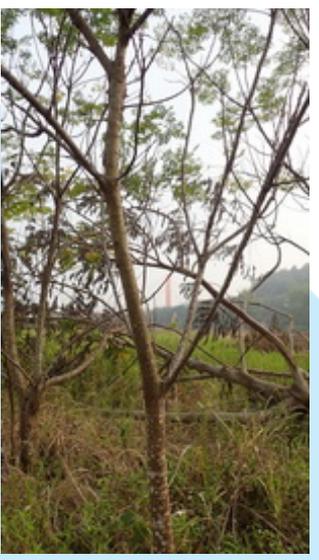
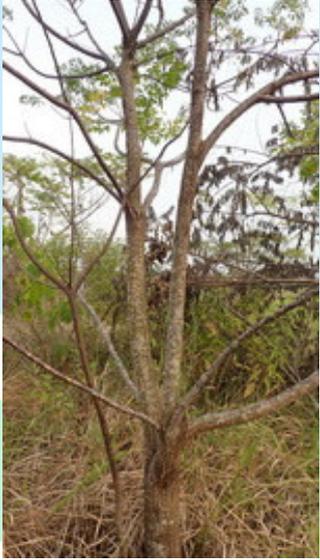
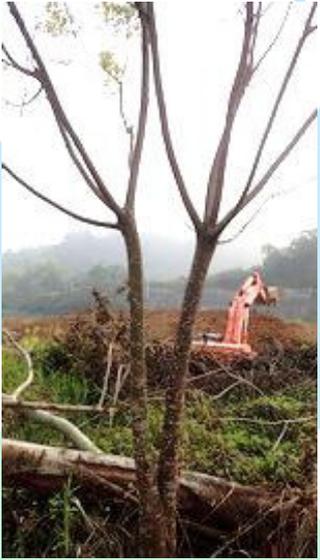
七-二、建議移植樹種現況照

樹種名稱	座標 (TWD97)	胸徑(cm)	胸圍(cm)	常綠或 落葉	較佳移植季節	備註
1	楝樹(<i>Melia azedarach</i> L.)	214423 2650637	12.1	38	落葉	12月~翌年2月	
2	楝樹(<i>Melia azedarach</i> L.)	214420 2650636	21.0	66	落葉	12月~翌年2月	
3	楝樹(<i>Melia azedarach</i> L.)	214410 2650632	9.6+11.5	30+36	落葉	12月~翌年2月	主幹二分叉
4	楝樹(<i>Melia azedarach</i> L.)	214409 2650634	15.6	49	落葉	12月~翌年2月	
5	楝樹(<i>Melia azedarach</i> L.)	214409 2650628	8.6	27	落葉	12月~翌年2月	
6	楝樹(<i>Melia azedarach</i> L.)	214400 2650630	21.7	68	落葉	12月~翌年2月	
7	楝樹(<i>Melia azedarach</i> L.)	214400 2650641	11.5	36	落葉	12月~翌年2月	
8	楝樹(<i>Melia azedarach</i> L.)	214395 2650647	28.3	89	落葉	12月~翌年2月	
9	楝樹(<i>Melia azedarach</i> L.)	214383 2650654	8.9+14.0	28+44	落葉	12月~翌年2月	主幹二分叉
10	楝樹(<i>Melia azedarach</i> L.)	214377 2650656	17.8	56	落葉	12月~翌年2月	
11	楝樹(<i>Melia azedarach</i> L.)	214377 2650646	12.1	38	落葉	12月~翌年2月	
12	楝樹(<i>Melia azedarach</i> L.)	214376 2650642	11.1	35	落葉	12月~翌年2月	
13	楝樹(<i>Melia azedarach</i> L.)	214378 2650641	18.2	57	落葉	12月~翌年2月

14	楝樹(<i>Melia azedarach</i> L.)	214377 2650639	9.9+9.9	31+31	落葉	12月~翌年2月	主幹二分叉

本計畫於調查時，已記錄之樹木約略於胸高位置皆已釘附蘭花牌，並書寫其編號，報告末之附錄部分亦附有蘭花牌及植株完整照片，於移植工程前宜再次核對樹種，以便採用適當移植方式。
