4.23 彰化縣漢寶海堤 44、49 號水門旁防汛道路銜接工程

4.23.1 彰化縣漢寶海堤 44、49 號水門旁防汛道路銜接工程核定(提報)

階段生態檢核

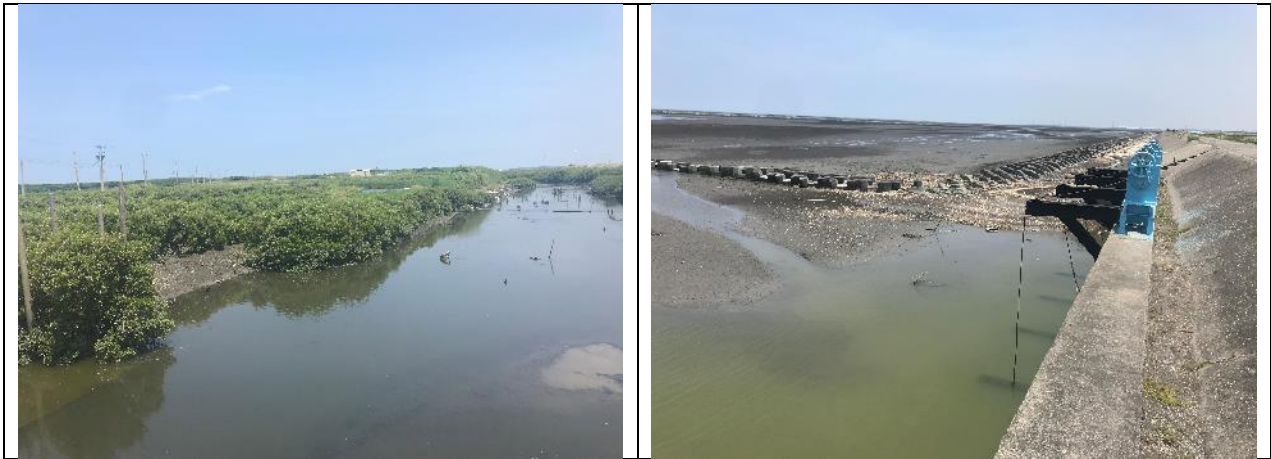
圖 4-110 彰化縣漢寶海堤 44、49 號水門旁防汛道路銜接工程

現場勘查日期為 2019 年 7 月 23 日，現場預定施工位置鄰近除了多數的魚塭之外，出海口為漢寶濕地。下圖 4-110 為現地情況。

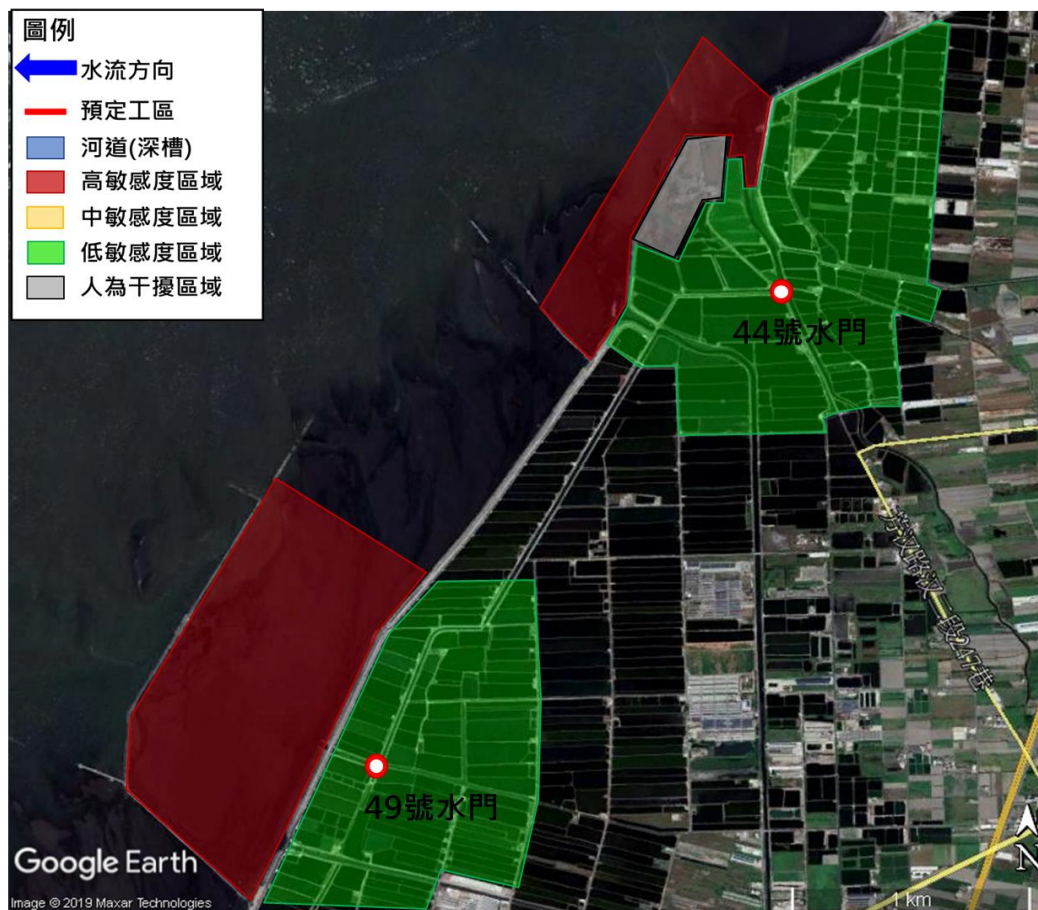
圖 4-111 彰化縣漢寶海堤 44、49 號水門旁防汛道路銜接工程生態敏感圖

彰化縣漢寶海堤 44、49 號水門旁防汛道路銜接工程之生態敏感圖如圖 4-111 所示，該工程主要為水門改建及水門銜接橋梁工程，對河口濕地較無影響。工區周圍魚塭部分劃設為低度敏感區，而河口海岸濕地劃設為高度敏感區，44 號水門鄰近有一垃圾處理廠劃設為人為干擾區。
