### 3.4 壽豐溪西林護岸防災減災工程

圖 3.4.2-1 壽豐溪西林護岸防災減災工程現地環境照片

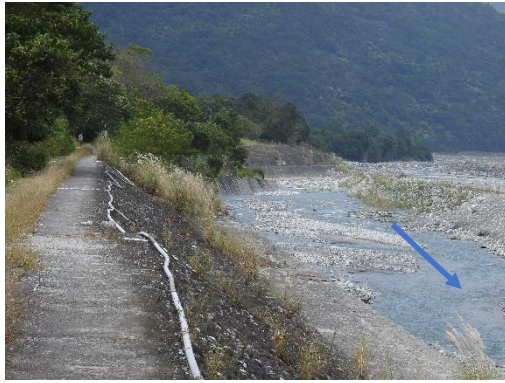
工區段-水流右岸之堤防多為混凝土基質。  
(2019.11.14)

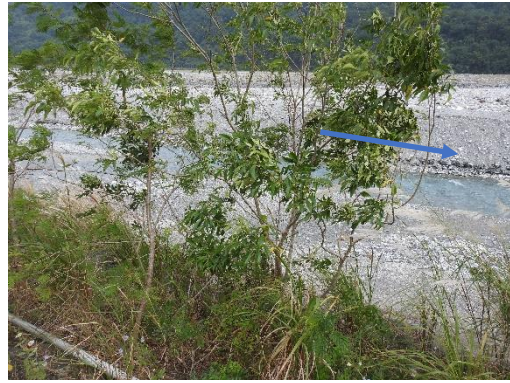
區段-水流右岸之堤防支零星白雞油。  
(2019.11.14)

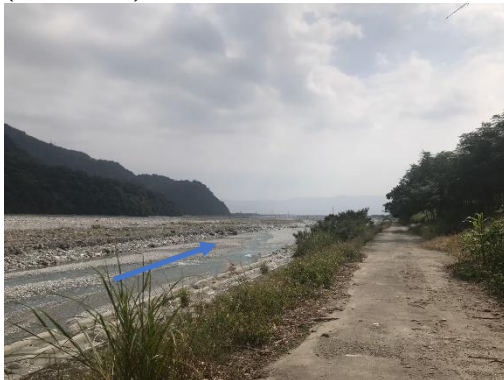
工區段-水流右岸之堤防。(2019.11.14)

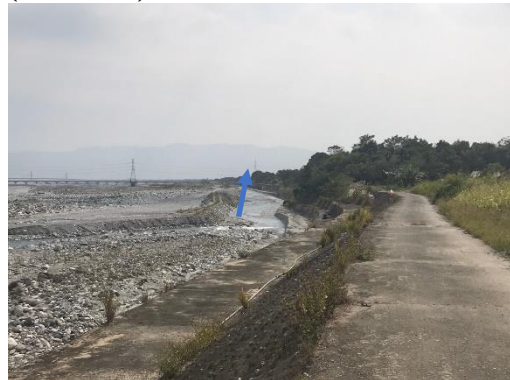
工區段-臨水側護岸多為陡直，嚴重影響橫向地景之連結。(2019.11.14)

| 評估因子 | 說明 | 程度 |
|---|---|---|
| 10. 橫向連結性 | 左岸濱溪帶約有 40% 區段其坡度 $<40$ 度，但由於距離過遠，無法確認其最大落差；右岸全段為混凝土護岸，落差都超過 20 公分，有部分坡段坡度 $<40$ 度，一半以上的護岸坡度都接近垂直。 | 左岸：9<br>右岸：2 |

| 生態議題及保全對象 | 生態影響預測 | 保育策略建議 |
|---|---|---|
| 動物水陸域間橫向通道 | 工程段目前有橫向連結的阻隔，不利野生生物至溪床活動。 | 於工程範圍內增設動物坡道，坡道應為斜度小於 40 度，寬大於 40 公分並且表面粗糙之斜面。 |

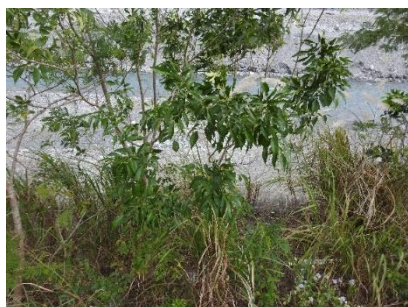
堤防生長之白雞油

| 生態議題及保全對象 | 生態影響預測 | 保育策略建議 |
|---|---|---|
| 堤防現生之白雞油和水柳喬木 | 喬木可供昆蟲或動物之棲息，具有生態系統服務之功能，恐因覆土或施工過程誤傷。 | 列為保全對象畫在工程設計平面圖上，並於施工前以警示帶或其他明顯標誌標定。 |

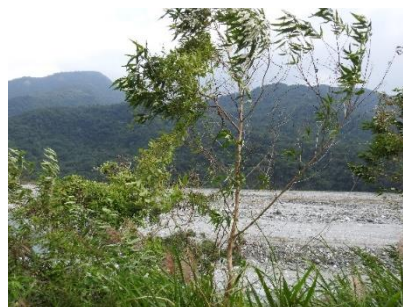
堤防生長之水柳
