壽豐溪西林護岸防災減災工程-公共工程生態檢核自評表

壽豐溪西林護岸防災減災工程-生態檢核表 規劃設計階段附表

附表 D-02 生態專業人員現場勘查紀錄表

附表 D-03 工程方案之生態評估分析

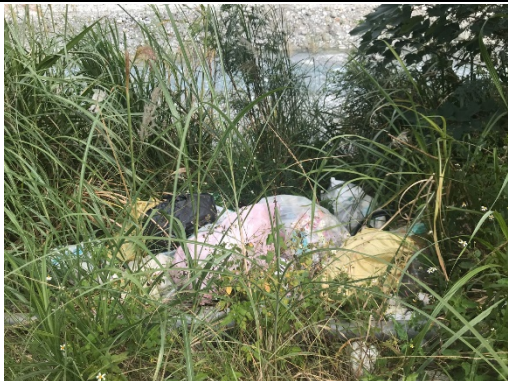
| 1. 工程段目前有橫向連結的阻隔，應於工程範圍內增設動物坡道，減少其阻隔之影響，以利野生生物至溪床活動。坡道應為小於 40 度，寬大於 40 公分並且表面粗糙之斜面。<br>2. 設計圖中，欲執行壽豐溪上游段疏濬兼供土石採售分離疏浚區，其整個工程欲干擾之高灘地皆有可能有瀕危植物-台東鐵桿蒿之分布。應編列工作項目與經費，在施工前，於工程擾動之範圍內，進行目標物種-臺東鐵桿蒿之植物勘查。如發現臺東鐵桿蒿，應就植株生長鄰近範圍內之土方保存 30 公分表土，並於完工後做為表土回填至河床範圍內。<br>3. 堤防現生之白雞油和水柳喬木，因其可供昆蟲或動物之棲息，且有其生態系統服務之功能。應列為保全對象畫在工程設計平面圖上，並於施工前以警示帶或其他明顯標誌標定。<br>4. 工區範圍內之垃圾(如圖)是否可於施工前或工程期間一併整理清潔。 | | | |

| 生態議題及保全對象 | 生態影響預測 | 保育策略建議 | 保育策略 |
|---|---|---|---|
| 棲地品質維護 | 垃圾棄置有造成人為汙染的可能，降低自然環境的棲地品質，也可能汙染溪水。 | 工區範圍內之垃圾於施工前或工程期間一併整理清潔。 | 主動改善 |

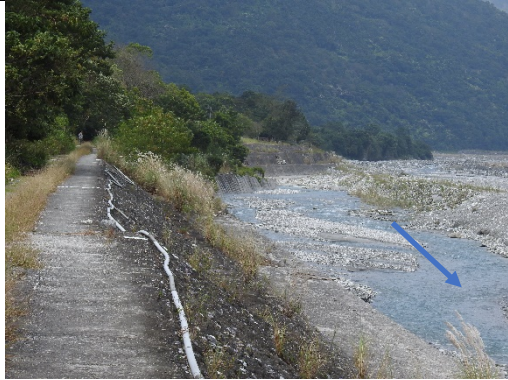
| <p>工程段周圍現勘記錄到的物種有</p> <p>鳥類：白鵪鶉、烏頭鵪鶉、環頸雉。</p> <p>植物：月桃、青芋麻、銀合歡、血桐、構樹、白背芒、象草、大花咸豐草、甜根子草、三角葉西番蓮、漢氏山葡萄、腎蕨、石朴、串鼻龍、槭葉牽牛、血桐、陰香、烏柏、雞屎藤、灰葉蕒、姑婆芋、台灣馬桑、小花蔓澤蘭、白雞油、白榕、合果芋、苦楝、波羅蜜、茄苳、水柳。</p> <p>【野溪治理工程生態追蹤評估指標】</p> | | |
|---|---|---|
| <div> <p>工區段-水流右岸之堤防多為混凝土基質。<br/>(2019.11.14)</p> </div> <div> <p>區段-水流右岸之堤防支零星白雞油。<br/>(2019.11.14)</p> </div> | | |

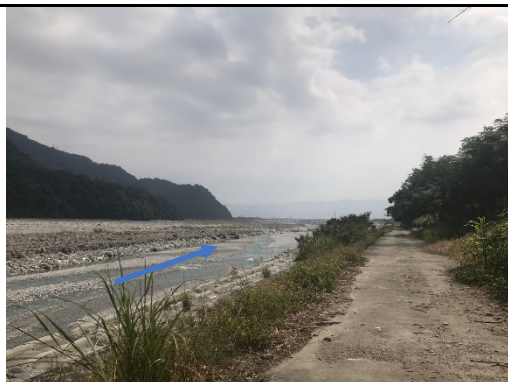
工區段-水流右岸之堤防。(2019.11.14)

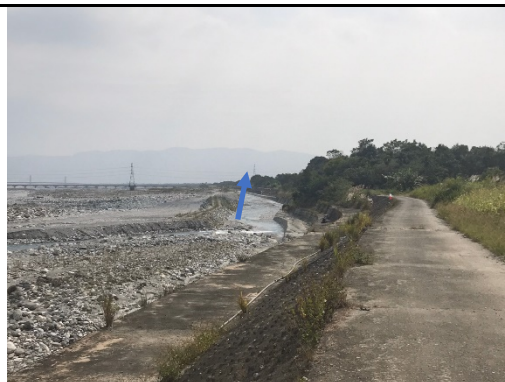
| <p>工程段周圍現勘記錄到的物種有</p> <p>鳥類：白鵪鶉、烏頭鵪鶉、環頸雉。</p> <p>植物：月桃、青芋麻、銀合歡、血桐、構樹、白背芒、象草、大花咸豐草、甜根子草、三角葉西番蓮、漢氏山葡萄、腎蕨、石朴、串鼻龍、槭葉牽牛、血桐、陰香、烏柏、雞屎藤、灰葉蕒、姑婆芋、台灣馬桑、小花蔓澤蘭、白雞油、白榕、合果芋、苦楝、波羅蜜、茄苳、水柳。</p> <p>【野溪治理工程生態追蹤評估指標】</p> | | |
|---|---|---|
| 10.橫向連結性 | 左岸濱溪帶約有 40%區段其坡度<40 度，但由於距離過遠，無法確認其最大落差；右岸全段為混凝土護岸，落差都超過 20 公分，有部分坡段坡度<40 度，一半以上的護岸坡度都接近垂直。 | 左岸：9<br>右岸：2 |

工區段-臨水側護岸多為陡直，嚴重影響橫向地景之連結。(2019.11.14)

| 生態議題及保全對象 | 生態影響預測 | 保育策略建議 | 保育策略 |
|---|---|---|---|
| 動物水陸域間橫向通道 | 工程段目前有橫向連結的阻隔，不利野生生物至溪床活動。 | 於工程範圍內增設動物坡道，坡道應為斜度小於40度，寬大於40公分並且表面粗糙之斜面。 | 減輕 |

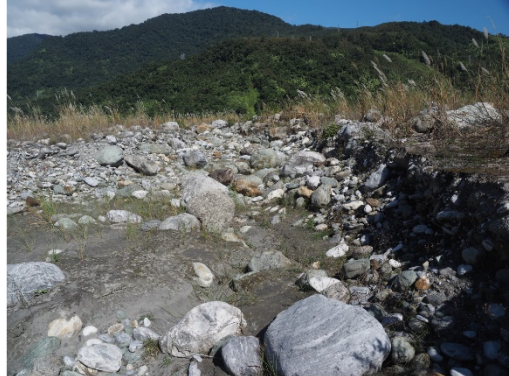
台東鐵桿蒿生存的棲地環境

| 生態議題及保全對象 | 生態影響預測 | 保育策略建議 | 保育策略 |
|---|---|---|---|
| 稀有植物<br>臺東鐵桿蒿 | 施工移除稀有植物種子庫與適生棲地。 | 編列工作項目與經費，在施工前，於工程擾動之範圍內，進行目標物種-臺東鐵桿蒿之植物勘查。如發現臺東鐵桿蒿，應就植株生長鄰近範圍內之土方保存30公分表土，並於完工後做為表土回填至河床範圍內。 | 減輕 |

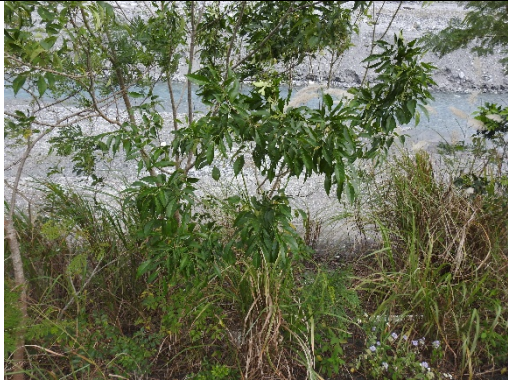
| | <p data-bbox="300 577 517 611">堤防生長之白雞油</p> | <p data-bbox="877 577 1066 611">堤防生長之水柳</p> |

| 生態議題及保全對象 | 生態影響預測 | 保育策略建議 | 保育策略 |
|---|---|---|---|
| 堤防現生之白雞油和水柳喬木 | 喬木可供昆蟲或動物之棲息，具有生態系統服務之功能，恐因覆土或施工過程誤傷。 | 列為保全對象畫在工程設計平面圖上，並於施工前以警示帶或其他明顯標誌標定。 | 迴避 |

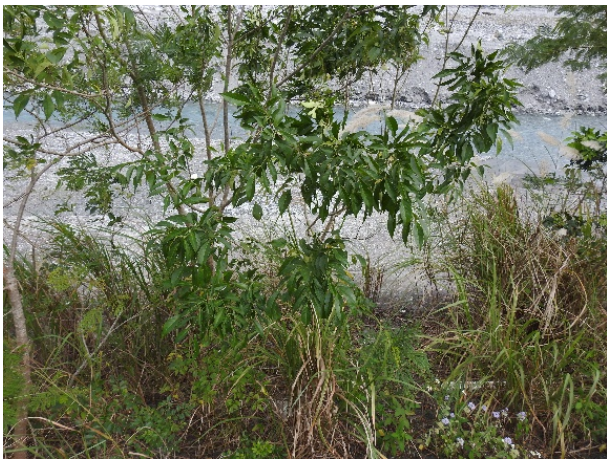
| 項目 | 2 |

| 拍攝日期與說明 | 2018/11/14 堤防現生之白雞油 |

| 項次 | 檢查項目 | 執行結果 | | | 非執行期間 | 執行狀況陳述 |
|---|---|---|---|---|---|---|
| 2 | 堤防現生之白雞油，於施工前以警示帶或其他明顯標誌標定，避免機具與人員誤傷。 | | | | | (請附照片) |

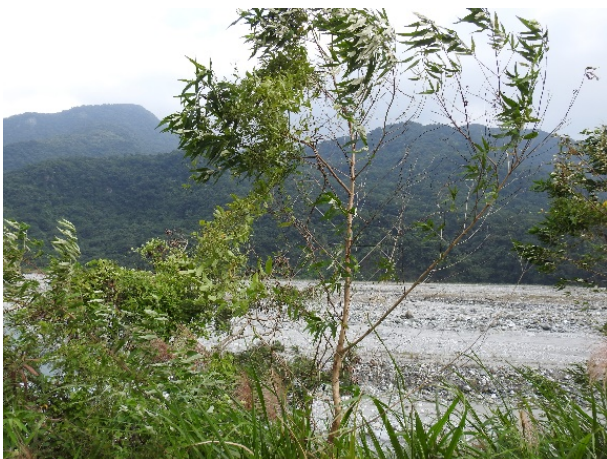
| 項目 | 3 |

| 拍攝日期與說明 | 2018/11/14 堤防現生之水柳 |

| 項次 | 檢查項目 | 執行結果 | | | 非執行期間 | 執行狀況陳述 |
|---|---|---|---|---|---|---|
| 3 | 堤防現生之水柳，於施工前以警示帶或其他明顯標誌標定，避免機具與人員誤傷。 | | | | | (請附照片) |
