**水庫集水區保育治理工程生態檢核表 主表(1/2)**

工程基本資料	工程名稱 (編號)	108年度臺北水源特定區4號集水區 治理工程(030101-145)	設計單位	紘業水土保持技師事務所
	工程期程	120日曆天	監造廠商	紘業水土保持技師事務所
	治理機關	經濟部水利署臺北水源特定區管理局	營造廠商	
	基地位置	地點：新北市新店區及烏來區 集水區： <u>南勢溪</u> 水系：_____ 段：_____ TWD97座標 X：_____ Y：_____	工程預算/ 經費	10,300,000
	工程緣由目的	因新店溪歷經歷次颱風豪雨影響造成新北市新店、烏來區內野溪及邊坡崩塌，坡面裸露，土石往下沖刷，阻礙河道排水，故進行整治工作。		
	工程類型	<input type="checkbox"/> 自然復育、 <input checked="" type="checkbox"/> 坡地整治、 <input checked="" type="checkbox"/> 溪流整治、 <input checked="" type="checkbox"/> 清淤疏通、 <input checked="" type="checkbox"/> 結構物改善、 <input type="checkbox"/> 其他		
工程內容	1.5m塊石護岸L=100m，2.0m塊石護岸L=40m，3m塊石護岸L=50m，4m塊石護岸L=70m，塊石固床工7座，2.0m混凝土護岸L=18m，格柵護坦1座，微型樁φ=23cm共24支，靜水池4座，石籠護岸10m，拍漿溝100m，河道整理約1200m <sup>2</sup> ，自由樑框護坡植生900m <sup>2</sup>			
預期效益	<input checked="" type="checkbox"/> 保全對象(複選)： <input type="checkbox"/> 民眾( <input type="checkbox"/> 社區 <input type="checkbox"/> 學校 <input type="checkbox"/> 部落 <input type="checkbox"/> ____) <input checked="" type="checkbox"/> 產業( <input checked="" type="checkbox"/> 農作物 <input type="checkbox"/> 果園 <input type="checkbox"/> ____) <input type="checkbox"/> 交通( <input type="checkbox"/> 橋梁 <input type="checkbox"/> 道路 <input type="checkbox"/> ____) <input ch

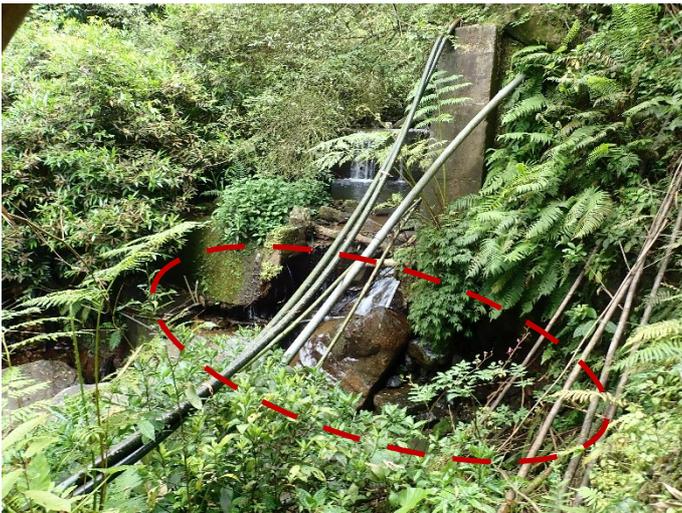
【工區 1 新店區金興路 38 號旁附近野溪】

預定治理地區位於新店區金興路 38 號旁附近野溪，工區位置周遭植被生長狀況良好，河道右側為棲地狀況良好之近自然森林，由草本植物、矮灌木、喬木形成多層次之林相，左側則多為草本植物覆蓋亦有一條明顯人為利用之道路，導致其植栽生長稀疏。河道右側堤岸布滿濱溪植被，無法由現場目視判是否有人為構造物，左側堤岸則為自然土堤，亦有許多植生覆蓋，中游區段可以植生稀疏土石裸露，判斷應為本次致災點之一，河道上游段有一高約 2.5 公尺左右之潛壩，壩體下方已掏空損毀，河道內底質狀況良好，布滿漂石、圓石、礫石等大小不一之石塊且堆疊錯綜複雜，產生多種形態之水流如淺流、淺瀨等，亦於壩體上方發現有大型深潭，且水質清澈水量充足，陸域及水域棲地皆為良好生物之棲息環境。因壩體受損需要補強壩體，需施作左側護岸以鞏固掏刷不穩固之堤岸結構。

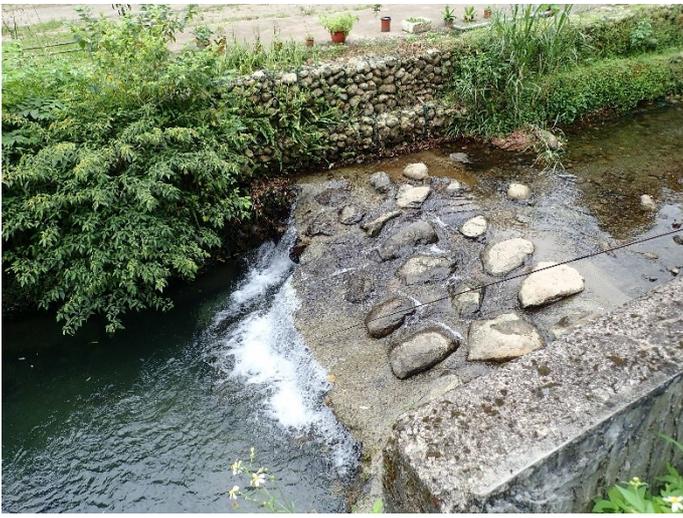
【工區 2 新店區桂山路 61 巷 51 號】

預定治理地區位於新店區桂山路 61 巷 51 號之野溪，工區位置鄰近生態物種豐富之四崁水，周遭亦有許多關注物種文獻點位發現，預計治理區段河道左右兩側為人工構造物道路及民宅，右側堤岸為石籠堆疊之護岸結構，因多孔隙設計上方已覆滿草本植生，左側堤岸則為混凝土堤岸，河道內因已存在既有人為構造物，底質多以小粒徑礫石組成僅少許大型塊石零星散布，土砂淤積區塊已有些許草本植栽生長形成濱溪植被，目視及現場訪談釣客水中魚類有台灣白甲魚及台灣石魚賓。

原有之混凝土砌塊石固床工損壞及河道右側石籠塌陷，預計施作右側護岸及固床工設施。

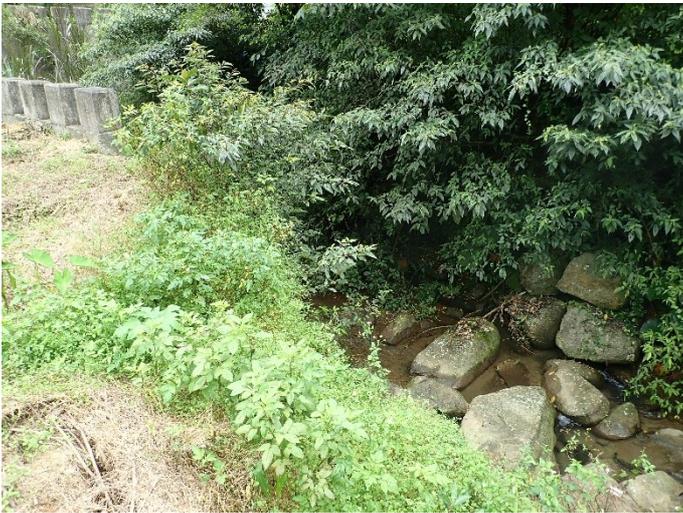
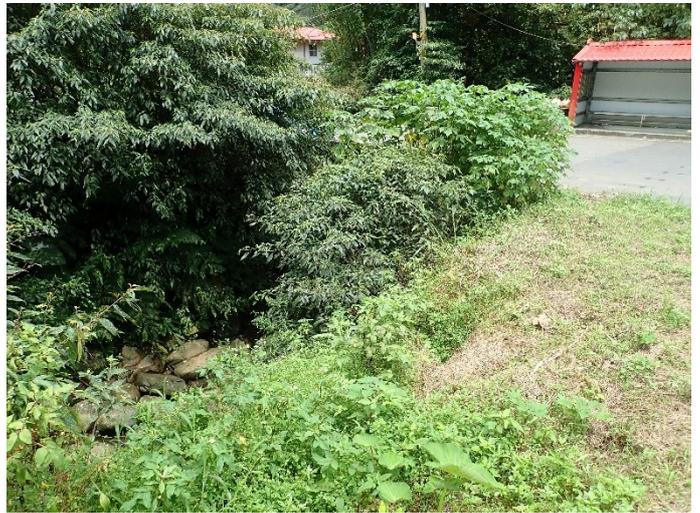
### 【工區 3 新店區新潭路二段 196 號】

預定治理地區位於新店區新潭路二段 196 號之野溪，工區區段河道兩側為既有混凝土護岸，河道右側為人為構造物民宅，堤岸上方為農用耕地，左側堤岸上方因植被茂密無法判別，河道內左側有大面積濱溪植被生長，且有許多大粒徑漂石散步於河道之中，大小不一之石塊錯綜堆疊，形成淺流、淺瀨等水流型態，水量適中水質清澈。右側堤岸有一崩塌裸露地，雖已有植生覆蓋但其土石仍鬆動不穩固。因護岸結構鬆動不穩固，預計於工區河道右側施作護岸。

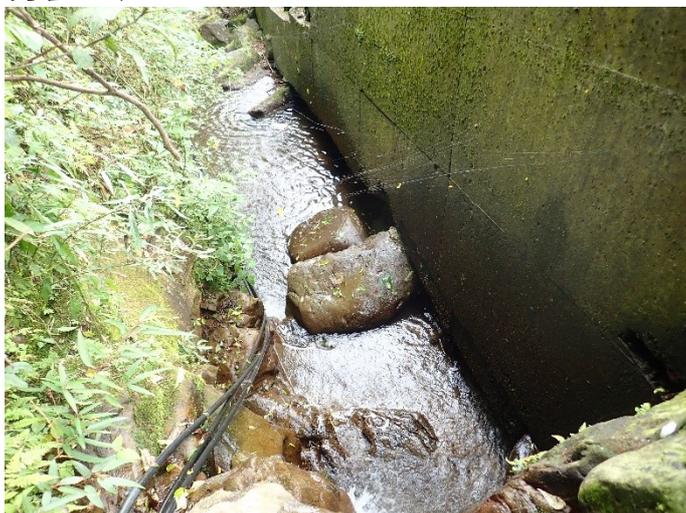
#### 【工區 4 新店區新潭路三段 112 巷】

預定治理地區位於新店區新潭路三段 112 巷民宅旁之野溪，預計治理工區溪段左側為自然山壁其植生狀況良好，山壁上有許多蕨類、草本植物及矮灌木生長，右側則為人為建築物以及農用耕地，河道左側堤岸為自然土堤邊坡上方有許多濱溪植被，右側則為人工混凝土堤岸，堤岸下方已有掏空狀況產生，河道內底質狀況良好多以卵石、圓石、粒石組成，亦有一兩顆大型漂石穩固於河道之中，水流型態有淺流、淺瀨，水質清澈。現勘發現拉都希氏赤蛙及拉氏清溪蟹，並無發現魚類。

因右側堤岸基礎掏空，預計進行結構補強。

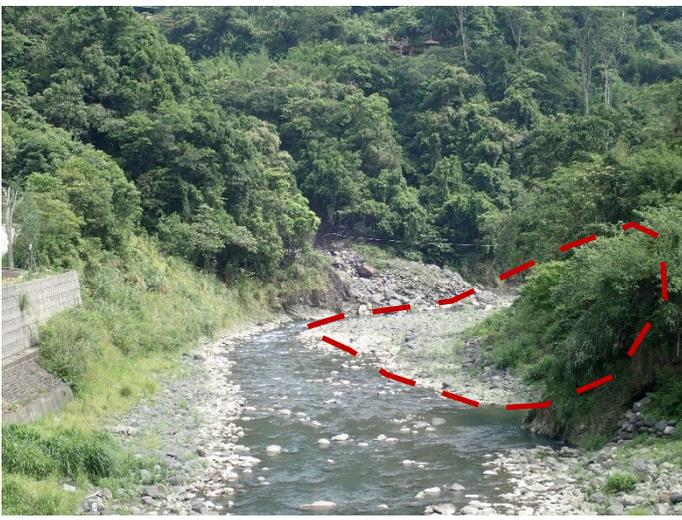
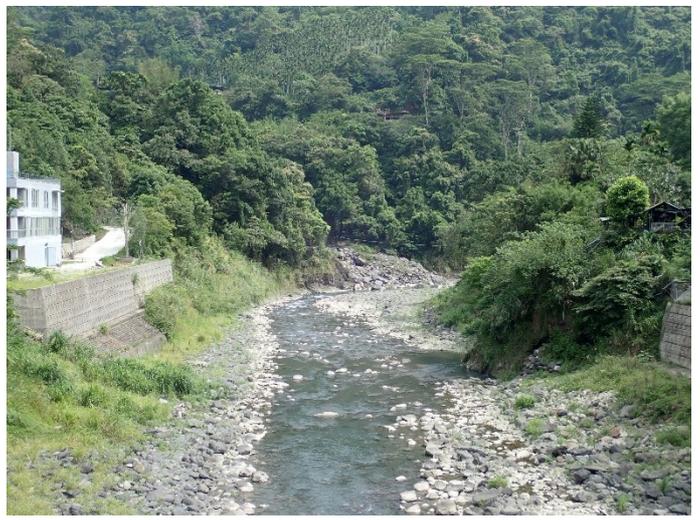
#### 【工區 5 烏來區南勢溪(信賢里娃娃谷 40 號附近)】

預定治理地區位於信賢里娃娃谷 40 號附近之南勢溪區段，施工區段河道右側為自然邊坡，左側則為自然邊坡連接岩盤，中段有樟樹溪流匯入，兩側堤岸植被狀況良好，右側為先驅樹種組成之林相，左側則為次生林組成之森林，河道內底質狀況良好，大小粒徑不一之塊石佈滿河道，亦產生多型態之水流如淺瀨、淺流、深流、深潭、岸邊緩流等，形成多樣性水域棲地為良好之魚類棲息環境。

因河道右側邊坡遭大水沖刷，導致其邊坡滑落不穩固，故預計施作護岸以穩固邊坡。

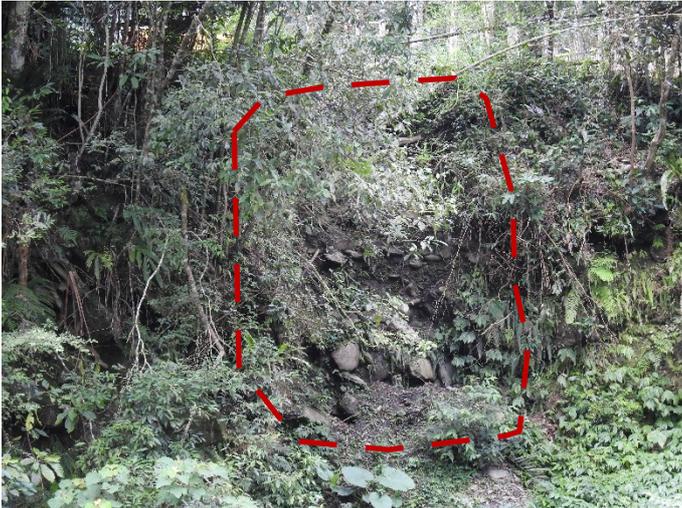
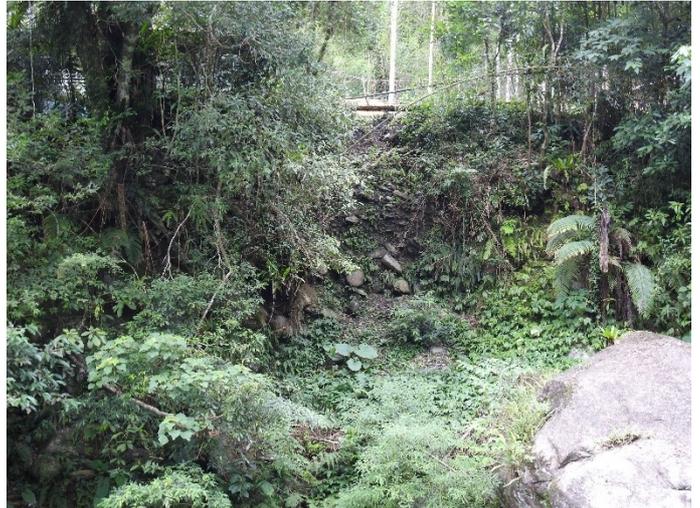
### 【工區 6 烏來區大羅蘭溪(馬家堡對岸附近)】

預定治理地區位於烏來區大羅蘭溪(馬家堡對岸附近)右側堤岸坡地，坡地周遭植生多為先驅樹種，中間有明顯土石裸露鬆動崩塌情形，上方僅有少許草本植生覆蓋，推測為本工區致災點。

邊坡崩塌土石滑落預計進行結構補強。

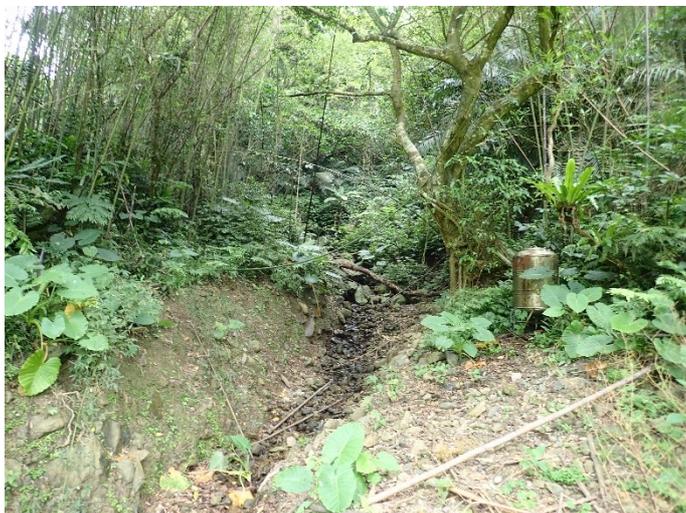
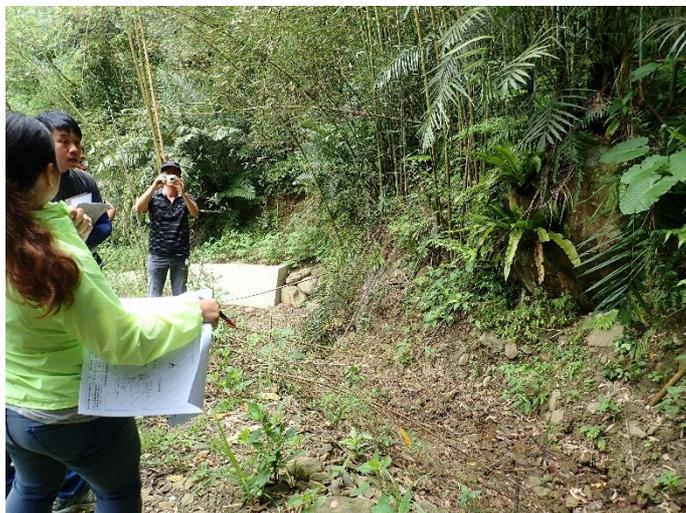
### 【工區 7 忠治里答故產業道路旁(箱根苑對面)】

預定治理地區位於忠治里答故產業道路旁上方溪溝，溪溝中游段以有前期施作之三面光混凝土結構物，上游處為天然溪溝環境，左右兩側植生狀況良好，由蕨類與喬木形成多層次之林相，溪溝兩側土石與既有植生形成穩固自然堤岸，而中游段未到前其施工區塊，溪溝兩側土石裸露未有植生覆蓋，溪溝右側為人為竹林、左側則為大面積裸露地，由於土石裸露並無植生穩固，導致其結構不穩固亦有土石鬆動滑落之現象，因為本工區致災之區塊。工區下游段(前期結構物區段下游)，兩側植生狀況良好，有許多大型喬木、灌木以及蕨類生長於此，形成錯綜複雜之林相，亦使兩側堤岸因茂密植生達到穩固效果，未見明顯致災狀況。

因工區中游段兩側邊坡土石鬆動不穩固，預計於此設計護岸以穩固堤岸結構。

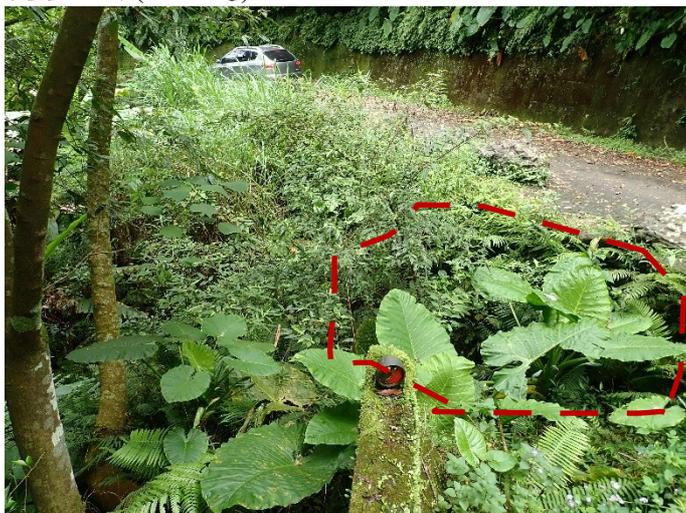
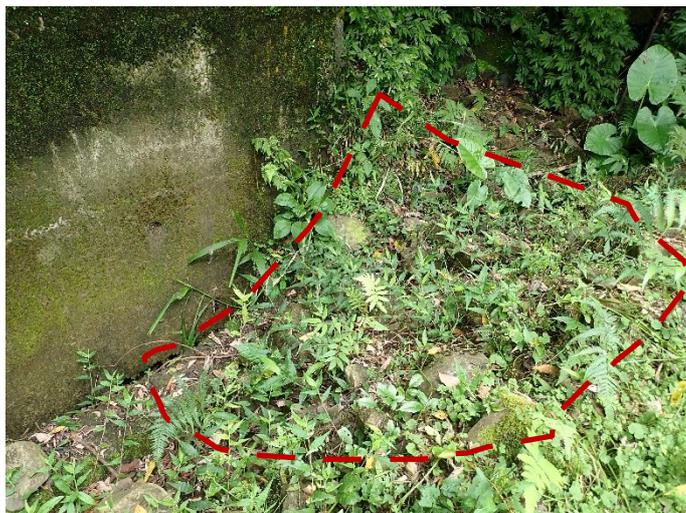
### 【工區 8 烏來區答故溫泉上方產業道路盡頭】

預定治理地區位於烏來區答故溫泉上方產業道路盡頭之乾溝，此乾溝為天然沖刷形成之乾溝，周遭植被生長狀況良好，由蕨類、灌木、喬木形成多層次林相，為天然良好之生物環境棲息地，乾溝下方近道路處可見少許無植被覆蓋之裸露土石，判斷應為大水石沖刷滑落堆積於此，亦為本區工程之治災點。因乾溝末端無排水道將水排入下方，導致大水直接沖蝕路面，亦造成路面掏空塌陷，因此預計於此區域加設排水涵管，將上方逕流水導入下方乾溝。

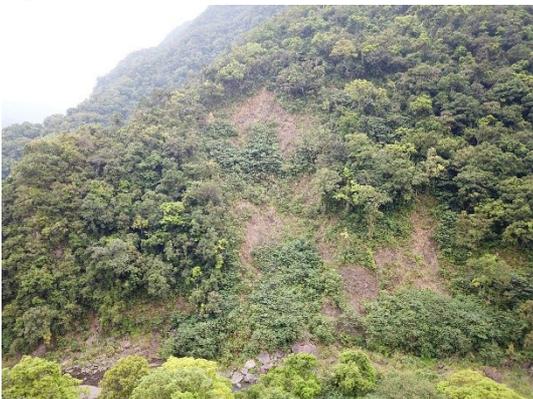
### 【工區 9 烏來區孝義里資源回收廠對岸】

崩塌處周遭植被狀況良好，崩塌處因崩塌導致土石裸露，然而空拍影像呈現上方已有少許植生生長，因予以自然回復即可。

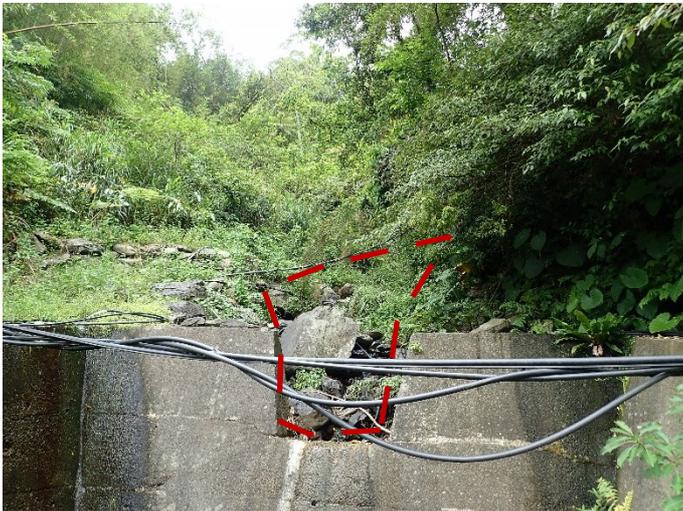
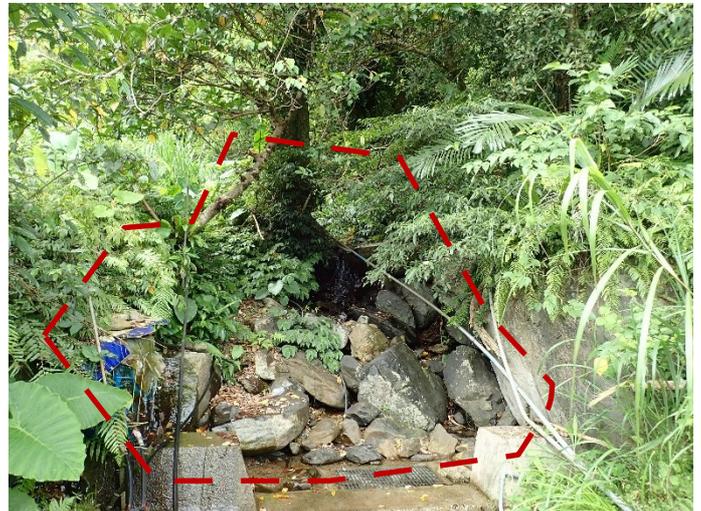
### 【工區 10 烏來西羅岸路 2K 處坑溝整治】

預定治理地區位於烏來區西羅岸路 2K 處之坑溝，坑溝兩側其植被生長狀況良好之次生林，兩側堤岸亦為天然之堤岸，堤岸上邊佈滿植栽與上方之喬木形成多層次之林相，為良好之生物棲息環境。坑溝內底質塊石堆疊，應為導致此工區致災之原因。

因坑溝內土石淤塞導致排水不及由坑溝右側溢流而出，故預計清除坑溝內淤石，另外於坑溝右側施作導水護岸。

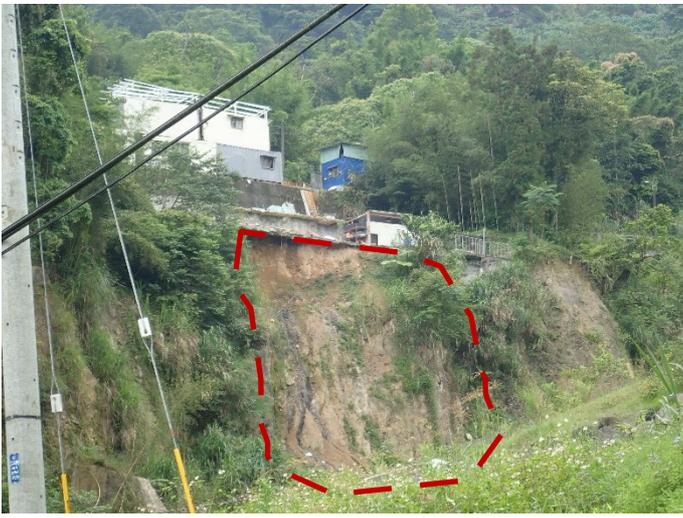
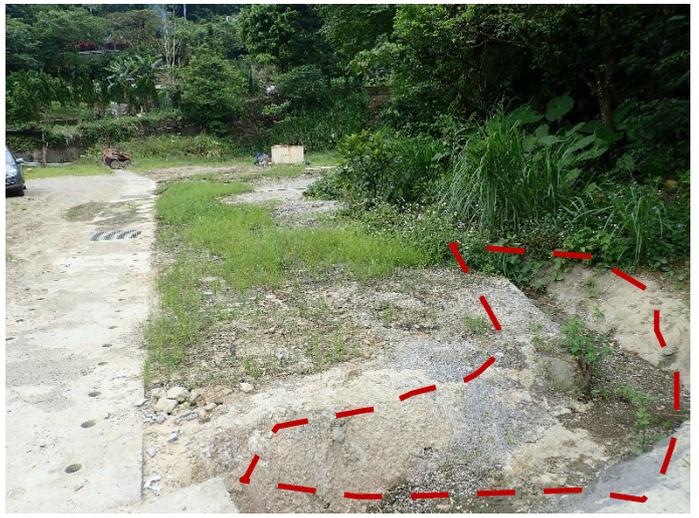
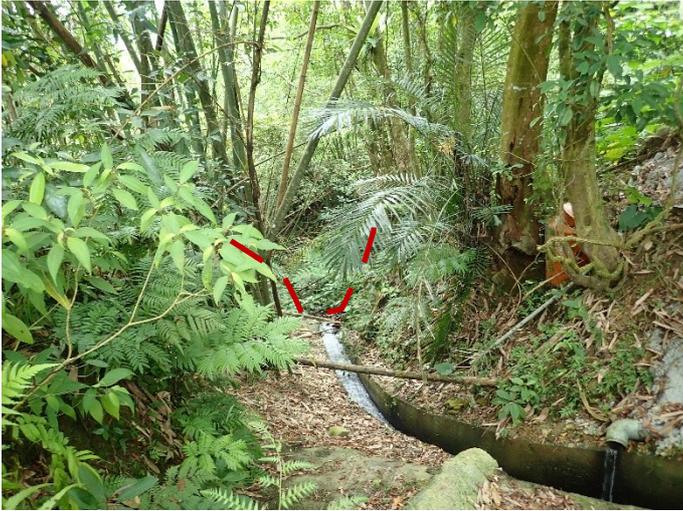
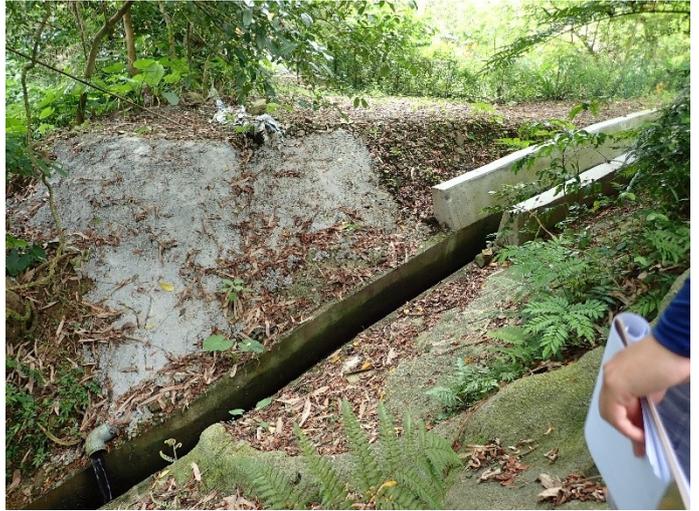
### 【工區 11 台 9 甲 10.2k 坑溝排水延伸】

預定治理地區位於台 9 甲 10.2k 坑溝排水，工區內預計施作工項有 3 件，分別為第一件房屋邊坡掏空補強，空地旁排水坑溝結構穩固，坑溝排水末端延伸。其中，邊坡掏空補強工項其邊坡土石鬆落裸露，已無植栽覆蓋之情形，並無明顯生態議題。空地旁排水坑溝工項，該區域已為高度人為開發之區域，既有排水坑溝左側有少許植生及喬木生長。坑溝排水末端延伸其生態則較為良好，為植生狀況良好之竹闊葉混合林，已形成多層次之林相。

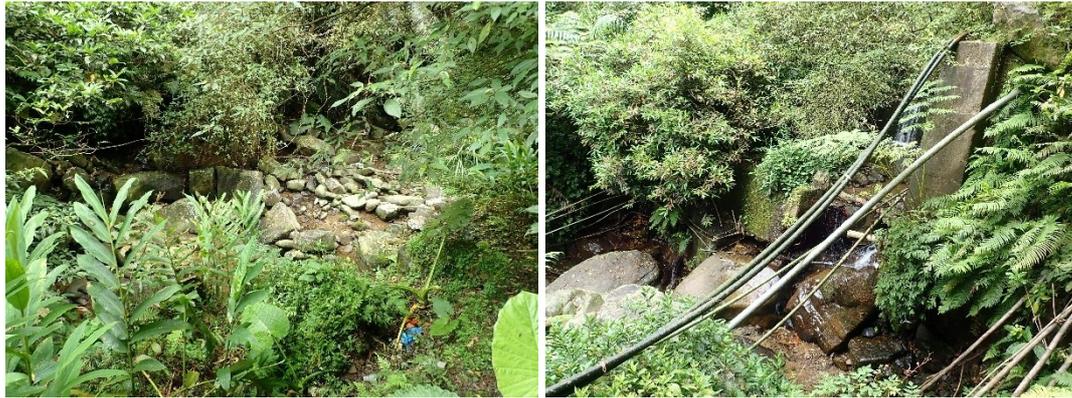
【工區1新店區金興路38號旁附近野溪】

預定治理地區位於新店區金興路38號旁附近野溪，工區位置周遭植被生長狀況良好，河道右側為棲地狀況良好之近自然森林，由草本植物、矮灌木、喬木形成多層次之林相，左側則多為草本植物覆蓋亦有一條明顯人為利用之道路，導致其植栽生長稀疏。河道右側堤岸布滿濱溪植被，無法由現場目視判是否有人為構造物，左側堤岸則為自然土堤，亦有許多植生覆蓋，中游區段可以植生稀疏土石裸露，判斷應為本次致災點之一，河道上游段有一高約2.5公尺左右之潛壩，壩體下方已掏空損毀，河道內底質狀況良好，布滿漂石、圓石、礫石等大小不一之石塊且堆疊錯綜複雜，產生多種形態之水流如淺流、淺瀨等，亦於壩體上方發現有大型深潭，且水質清澈水量充足，陸域及水域棲地皆為良好生物之棲息環境。本工區預計於河道左側施作高2公尺、長20公尺之漿砌塊石護岸，並於河道內加設一座塊石固床工，另外未修補原有損壞之結構，於壩體下方新設格樑塊石護坦一座。

評估因子	說明	程度
1.溪床自然基質多樣性	底質主要由漂石、圓石、卵石、礫石組成，良好基質占河道面積約70%以上，多為粒徑較大之漂石為主。	18
2.河床底質包埋度	礫石、卵石、圓石、漂石約有10%的體積被沉積砂土包圍。	18
3.流速水深組合	水流型態為淺瀨、淺流、岸邊緩流3種流速水深組合。	11
4.湍瀨出現頻率	河道中存在數處由漂石、圓石堆疊形成之跌水湍瀨，且湍瀨間之距離除以河道寬度約小於7。	17
5.河道水流狀態	連續淺流或淺瀨其水深介於5-15公分左右。	8
6.堤岸植生保護	左側堤岸約70%具植被覆蓋(含農墾地、果樹、竹林、外來種植物)。右側堤岸約90%以上的堤岸具完整的分層原生植被，包括喬木、林下灌木、草本植物等。	左岸：5 右岸：9
7.堤岸植生帶寬度	左側堤岸植生帶寬度介於6到12公尺間，有輕微人為活動跡象。右側堤岸植生帶寬度大於18公尺。	左岸：5 右岸：9
8.溪床寬度變化	尚未施工河床寬度比例均為1	20
9.縱向連結性	工區上游段有約2.5公尺高之壩體，造成嚴重阻隔。	0
10.橫向連結性	左側堤岸與河床坡度平緩無阻隔。右側堤岸布滿植生判斷並無落差。	左岸：9 右岸：9
總分		138
4.棲地影像紀錄： (5/15)

#	生態議題及保全對象	生態影響預測	保育策略建議
1	保留大石	工區河道內林立大石，工程施工過程中可能將其打碎或移除。	(減輕)保留溪床粒徑 1 公尺以上穩定大型塊石。
2	保留自然底質	工區範圍底質狀況良好，工程施工過程中可能將其整平或打碎移除。	(減輕)若工程需求需大範圍移除河床石塊，則需於完工後回放大型塊石。
3	保護水質	溪流流經工區範圍可能導致溪水濁度升高、水質汙染。	(減輕)確實設定排擋水措施，使水流不行經施工擾動中的範圍以維護水質。

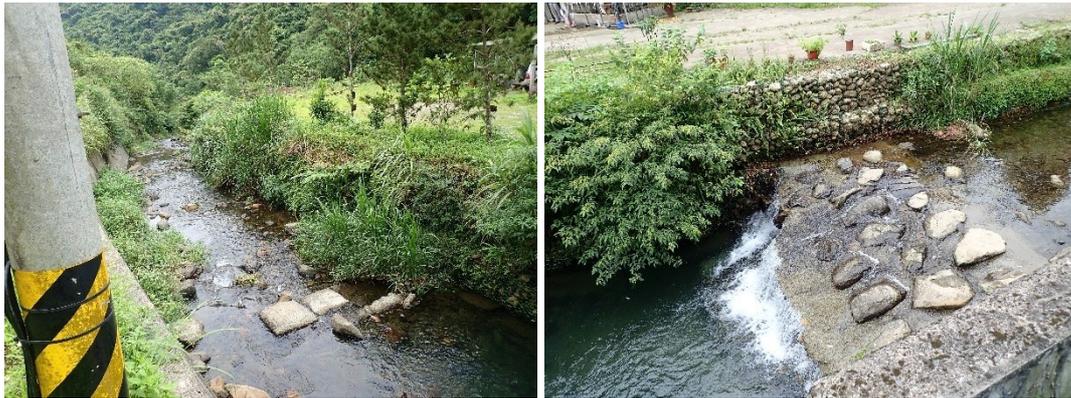
【工區 2 新店區桂山路 61 巷 51 號】

預定治理地區位於新店區桂山路 61 巷 51 號之野溪，工區位置鄰近生態物種豐富之四崁水，周遭亦有許多關注物種文獻點位發現，預計治理區段河道左右兩側為人工構造物道路及民宅，右側堤岸為石籠堆疊之護岸結構，因多孔隙設計上方已覆滿草本植生，左側堤岸則為混凝土堤岸，河道內因已存在既有人為構造物，底質多以小粒徑礫石組成僅少許大型塊石零星散布，土砂淤積區塊已有些許草本植栽生長形成濱溪植被，目視及現場訪談釣客水中魚類有台灣白甲魚及台灣石魚賓。本工區預計於河道內右岸已破損滑落之石籠護岸重新施作新的石籠護岸，並修復補強原先已破損之固床工設施。

評估因子	說明	程度
1.溪床自然基質多樣性	底質主要由卵石、礫石組成，理想基質佔河道約 50%。	13
2.河床底質包埋度	礫石、卵石約有 40%的體積被沉積砂土包圍。	13

3.流速水深組合	水流型態為淺瀨、淺流、深流、岸邊緩流4種流速水深組合。	18
4.湍瀨出現頻率	河道中存在數處由圓石堆疊形成之跌水湍瀨，且湍瀨間之距離除以河道寬度約小於7。	17
5.河道水流狀態	連續淺流或淺瀨其水深介於15-30公分左右。	15
6.堤岸植生保護	兩側50%以下堤岸具植被覆蓋(含農墾地、果樹、竹林、外來種植物)，左側堤岸上方為道路且受嚴重人為擾動。	左岸：0 右岸：1
7.堤岸植生帶寬度	兩側因人為活動幾乎無植生帶，僅右岸有少許草本植生附著。	左岸：0 右岸：1
8.溪床寬度變化	尚未施工河床寬度比例均為1	20
9.縱向連結性	構造物語溪床落差低於25公分。	17
10.橫向連結性	兩側堤岸與河床高度落差大，邊坡坡度近乎90°	左岸：1 右岸：1
總分		117

#	生態議題及保全對象	生態影響預測	保育策略建議
1	增加構造物粗糙度	修復補強原先已破損之固床工設施，可能直接使用混凝土結構物，導致其粗糙度降低不利生物利用。	(減輕)固床工採用漿砌石工法，並以不滿漿為原則。
2	保留自然底質	工程施作過程中可能底質將其整平或移除。	(減輕)若工程需求需大範圍移除河床石塊，則需於完工後回放大型塊石。
3	保護水質	溪水流經工區範圍可能導致溪水濁度升高、水質汙染。	(減輕)確實設定排擋水措施，使水流不行經施工擾動中的範圍

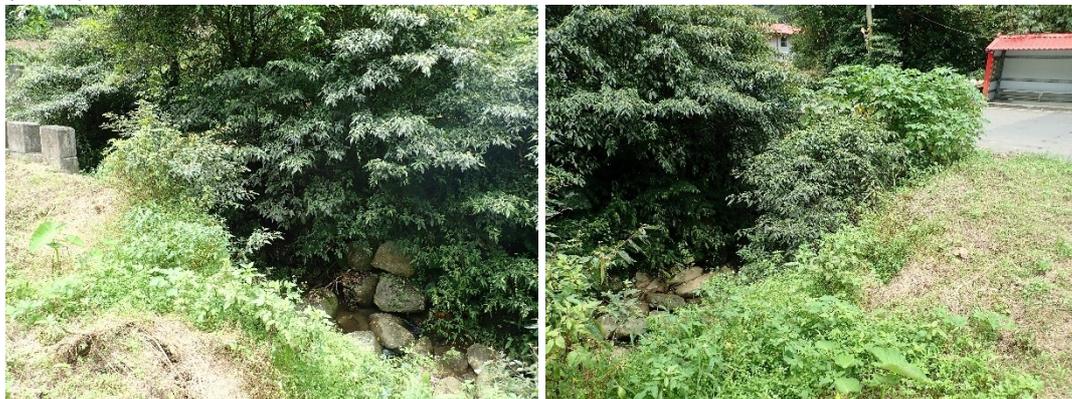
**【工區3新店區新潭路二段196號】**

預定治理地區位於新店區新潭路二段196號之野溪，工區區段河道兩側為既有混凝土護岸，河道右側為人為構造物民宅，堤岸上方為農用耕地，左側堤岸上方因植被茂密無法判別，河道內左側有大面積濱溪植被生長，且有許多大粒徑漂石散步於河道之中，大小不一之石塊錯綜堆疊，形成淺流、淺瀨等水流型態，水量適中水質清澈。右側堤岸有一崩塌裸露地，雖已有植生覆蓋但其土石仍鬆動不穩固。本工區預計於上游段河道右側新設高約3公尺、長約30公尺之漿砌塊石護岸，於下游段河道右側新設高約3公尺、長約20公尺之漿砌塊石護岸，並於河道內設置3做塊石固床工。

評估因子	說明	程度
1.溪床自然基質多樣性	底質主要由漂石、圓石、卵石、礫石組成，良好基質占河道面積約70%以上，多為粒徑較大之漂石為主。	16
2.河床底質包埋度	礫石、卵石、圓石、漂石約有20%的體積被沉積砂土包圍。	17
3.流速水深組合	水流型態為淺瀨、岸邊緩流2種流速水深組合。	10
4.湍瀨出現頻率	河道中存在數處由漂石、圓石堆疊形成之跌水湍瀨，且湍瀨間之距離除以河道寬度約小於7。	16
5.河道水流狀態	連續淺流或淺瀨其水深介於5-15公分左右。	8
6.堤岸植生保護	左側約90%以上的堤岸具完整分層原生植被，包括矮灌木、草本植物等。右側約50%以下的堤岸具植被含農墾地、果樹、竹林、外來種植物)。	左岸：9 右岸：2
7.堤岸植生帶寬度	左側堤岸植生帶寬度介於6-12公尺。右側堤岸植生帶寬度小於6公尺，因人為建物及活動限縮植生帶。	左岸：5 右岸：1
8.溪床寬度變化	尚未施工河床寬度比例均為1	20
9.縱向連結性	自然溪床	20
10.橫向連結性	兩側堤岸與河床高度落差大，邊坡坡度近乎90°	左岸：1 右岸：1
總分		126

#	生態議題及保全對象	生態影響預測	保育策略建議
1	保留左側濱溪植被	左側底質及濱溪植被已屬於穩固狀態，施工過程可能將其挖除或擾動。	(迴避)非施工範圍之左側塊石堤岸與左岸植被應避免於施工中挖除。

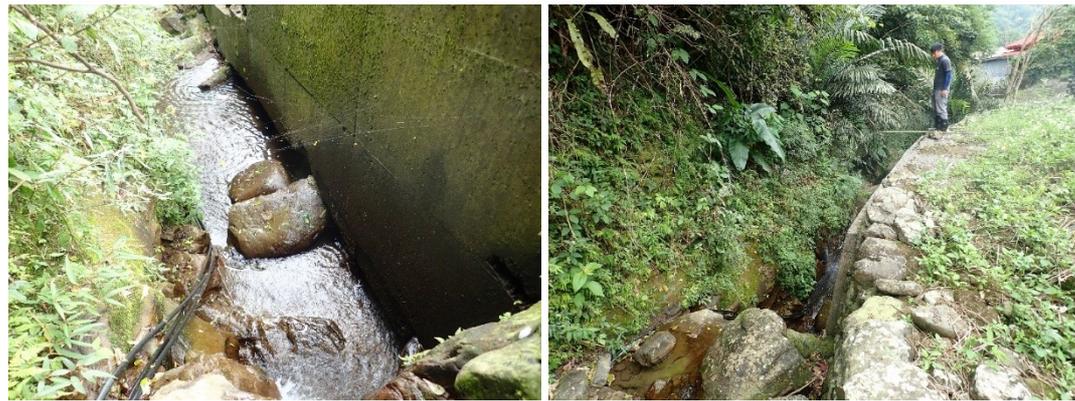
【工區4 新店區新潭路三段112巷】

預定治理地區位於新店區新潭路三段112巷民宅旁之野溪，預計治理工區溪段左側為自然山壁其植生狀況良好，山壁上有許多蕨類、草本植物及矮灌木生長，右側則為人為建築物以及農用耕地，河道左側堤岸為自然土堤邊坡上方有許多濱溪植被，右側則為人工混凝土堤岸，堤岸下方已有掏空狀況產生，河道內底質狀況良好多以卵石、圓石、粒石組成，亦有一兩顆大型漂石穩固於河道之中，水流型態有淺流、淺瀨，水質清澈。現勘發現拉都希氏赤蛙及拉氏清溪蟹，並無發現魚類。本工區預計於河道右側既有混凝土結構物進行基礎補修補，並不會擾動河床，故不進行棲地評估作業。

#	生態議題及保全對象	生態影響預測	保育策略建議
1	保留自然底質	左側底已屬於穩固狀態，施工過程可能將其挖除或擾動。	(減輕)施工過程應保留溪床穩定塊石，如因施工需求需暫移，需於完工後置回現地。
