白河水庫繞庫防淤工程設計  
委託技術服務

施工前  
生態檢核成果報告

經濟部水利署南區水資源局  
中華民國 108 年 11 月

主辦機關：經濟部水利署南區水資源局  
執行單位：艾奕康顧問股份有限公司  
中華民國 108 年 11 月

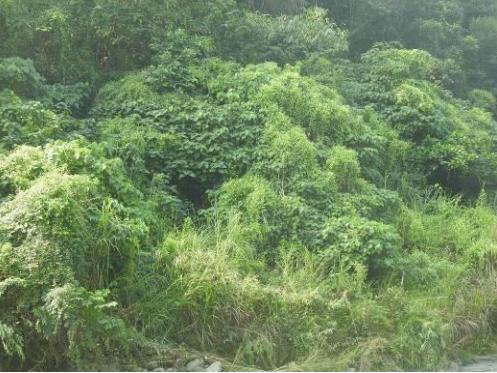
在坡地植生棲地評估方面，得分為 13 分，植生狀況屬於次理想，有發展良好次生林之潛力。周邊環境為溪流匯集處，溪流兩岸坡地次生林優勢物種為先驅樹種山黃麻，代表次生林尚處演替初中期的階段，如遇大雨犯洪期間雨水流入加劇，流速加快可能導致土石滑落，可能具有崩塌潛勢，坡地植生樣區位置詳見圖 3-3-3 所示。

快速評估指標總分：13	植生現況： 次理想		
	特殊物種	無			
	現地環境描述	<b>植生現況</b> 1. 本案為溪流匯集處，水流豐沛。溪流兩岸坡地以山黃麻為主要優勢樹種，如遇大雨犯洪期間，雨水流入加劇，流速加快可能造成土石滑落，具有崩塌潛勢。 2. 溪流兩岸已有多種先驅植物生長良好，植被演替狀況佳。 3. 坡地評估總分 13 分，植生狀況屬次理想，自然拓殖良好，有發展良好次生林之潛力。 <b>最優勢植物：</b> 山黃麻			
	樣站：攔砂潛堰工程上游段 (○:表示與第一次調查同分，+:表示與第一次調查比較所增加分數，-表示與第一次調查比較所減少分數)				
水域生態	評估因子	說明	107/8	108/11

坡地植生評估樣區

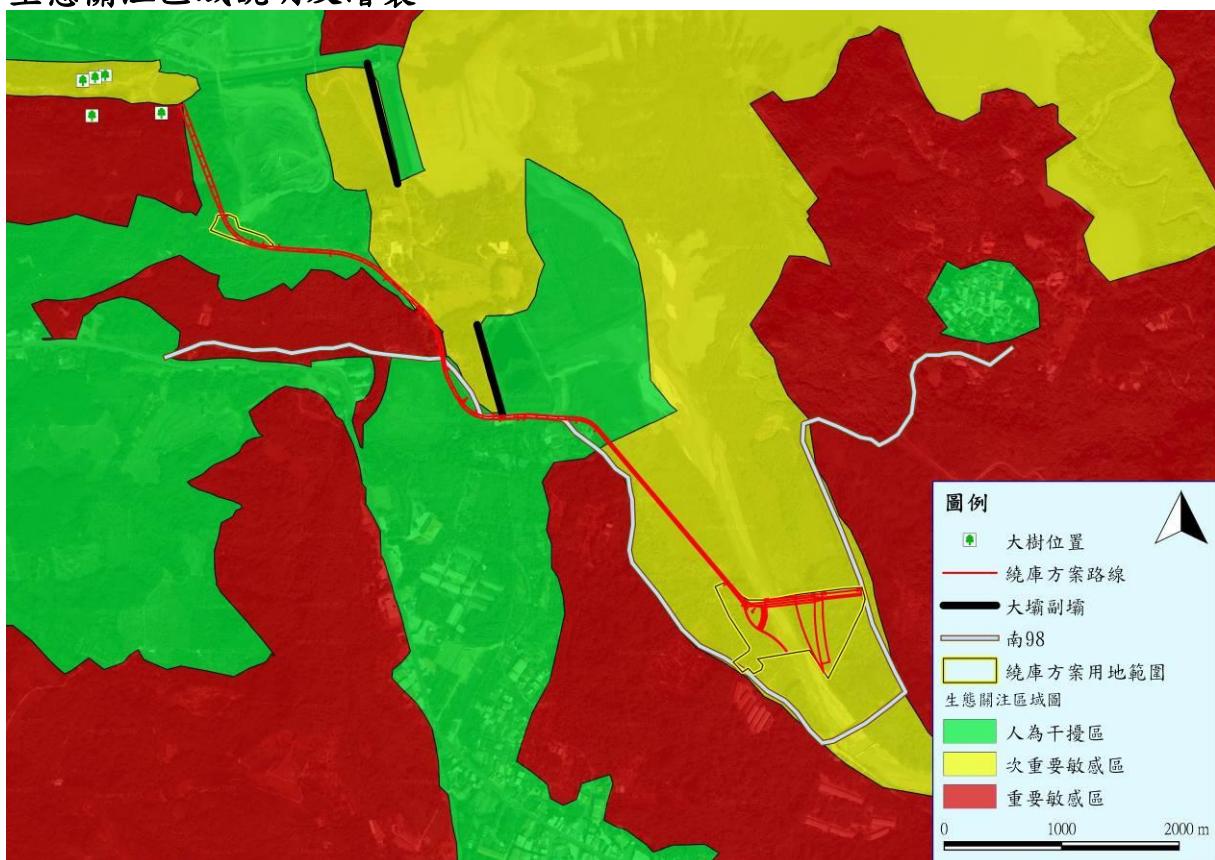
圖 3-3-1 生態敏感區域及保全對象大樹位置圖

工程名稱 (編號)	白河水庫繞庫防淤 工程設計	填表日期	民國 108 年 11 月
<b>生態團隊組成：</b> 戴千智（民享環境生態調查有限公司，國立屏東科技大學水產養殖系畢業，專案經理，工作經歷 2007 年~至今） 黃呈彰（民享環境生態調查有限公司，國立屏東科技大學水產養殖系畢業，調查專員，工作經歷 2012 年~至今） 范軒（民享環境生態調查有限公司，國立屏東科技大學森林所畢業，調查專員，工作經歷 2016 年~至今） 江佳穎（民享環境生態調查有限公司，國立中興大學森林所畢業，調查專員，工作經歷 2016 年~至今）			
<b>棲地生態資料蒐集：</b> 本團隊蒐集經濟部水利署南區水資源局委託艾奕康工程顧問有限公司辦理，104~108 年「白河水庫水利設施改善工程施工期間環境監測計畫」歷季生態監測報告以及[本計畫規劃階段生態檢核報告加以彙整，以確實掌握白河水庫周邊環境植被類型、自然度及水、陸域生物資源，以下針對白河水庫周邊各項生物資源說明如下：			
<b>1. 陸域植物</b> 白河水庫周邊環境棲地類型及土地利用形態多樣化，有次生林、草生灌叢、果園(含竹林)、人工綠帶、溪流及人工建物等，其中以次生林及草生灌叢自然度較高，次生林植物物種歧異度較豐富，以血桐、野桐、山黃麻、構樹、九芎及苦楝等先驅物種為主要優勢物種，同時其中亦有鑲嵌早期人為活動留下來的龍眼、荔枝、竹子、蛋黃果、大葉桃花心木及柚木等栽培植株；草生灌叢主要分布於溪流兩岸之濱溪帶，草生灌叢植物物種以五節芒、象草、蘆葦、開卡蘆及甜根子草為優勢，其餘尚有木賊、白茅、大黍等物種。其餘果園、人工綠帶及人工建物等受人為干擾程度較高之低自然度區域，分布之植物物種多以人為栽植之農園藝作物以及景觀植物為主。 白河水庫周邊特有種植物則記錄 12 種，分別是曲莖馬蘭、青楓、臺灣澤蘭、小梗木薑子、香楠、山芙蓉、玉山紫金牛、臺灣欒樹、桂竹、小花鼠刺、島田氏月桃及三奈，除了青楓與臺灣欒樹屬於人工栽植植株之外，其餘之物種多自生於次生林與草生灌叢內。 白河水庫周邊稀有植物方面，記錄到 1 種瀕臨滅絕植物，為竹柏(2017 臺灣維管束植物紅皮書名錄)，其為人為栽植於庭院之園藝景觀植物，並非野外自然生長野生植株。 大樹方面，於大壩西側白水溪流兩岸次生林記錄到 5 株山黃麻大樹(胸高直徑分別為 30、40、50、80、80 cm)，發現位置如圖 3-3-1 所示。

入溪流，亦為斑文鳥、鷦鷯類等鳥類主要活動覓食區域，故本區次生林以及濱溪帶草生灌叢之生態敏感度較高，屬於生態關注區域；特殊保全對象方面，於水庫大壩西側白水溪流兩岸次生林可記錄到 5 株山黃麻大樹，上述生態關注區域及特殊保全對象位置如圖 3-3-1 所示。

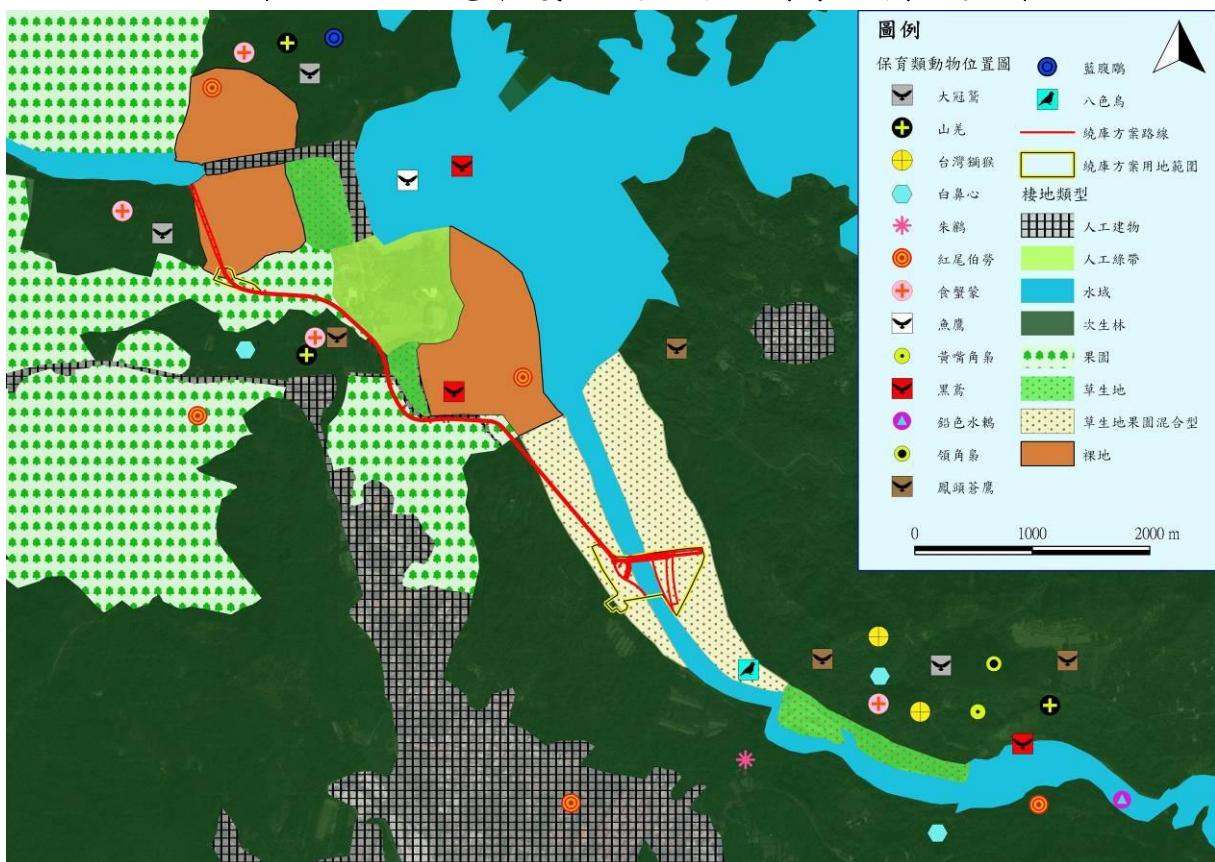
圖 3-3-2 保育類動物發現位置圖

保育類動物共記 8 種錄珍貴稀有之第二級保育類(藍腹鵟、魚鷹、大冠鶻、鳳頭蒼鷹、黑鳶、黃嘴角鴞、領角鴞、八色鳥、朱鶴)、3 種其它應予保育之第三級保育類(食蟹獴、紅尾伯勞、鉛色水鶲)，其中食蟹獴、藍腹鵟、黃嘴角鴞、領角鴞、八色鳥、朱鶴等主要活動棲息於次生林棲地環境，魚鷹及黑鳶為水域環境(如水庫)上空飛行的覓食個體，大冠鶻、鳳頭蒼鷹多為次生林上空活動飛行個體，紅尾伯勞廣布於各開闊性棲地環境，鉛色水鶲則多活動於白水溪及溢洪道等水域環境周邊，上述保育類動物發現位置如圖 3-3-2 所示。

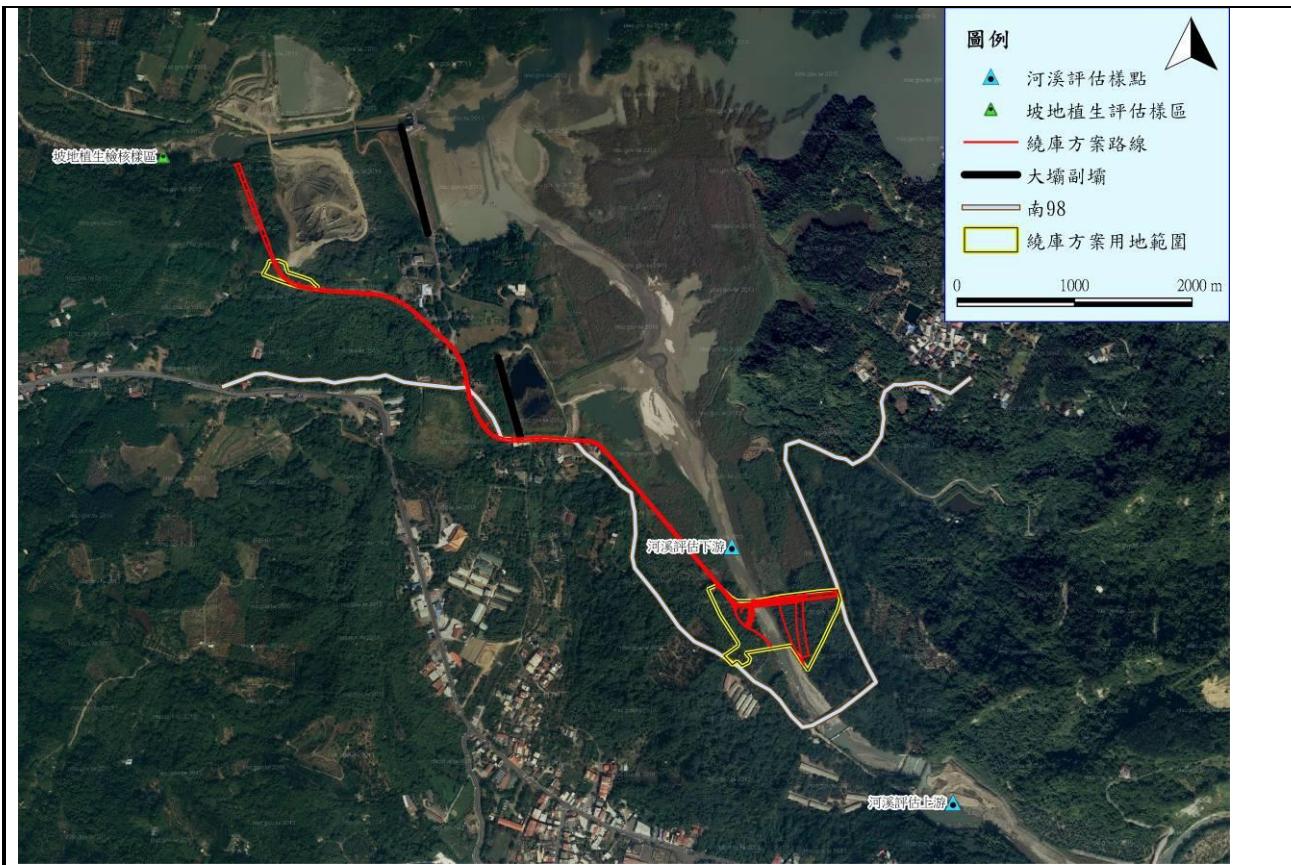
圖 3-3-3 樓地評估調查樣區及樣點設置位置圖

水域生態調查測站設置原則係以是否受到工程潛在影響來劃分，共設置兩處，一處為攔砂潛堰上游約 600 公尺處(以下簡稱攔砂潛堰工程上游段)；另一處為攔砂潛堰下游約 50 公尺處(以下簡稱攔砂潛堰工程下游段)，上述測站位置如圖 3-3-3 所示。

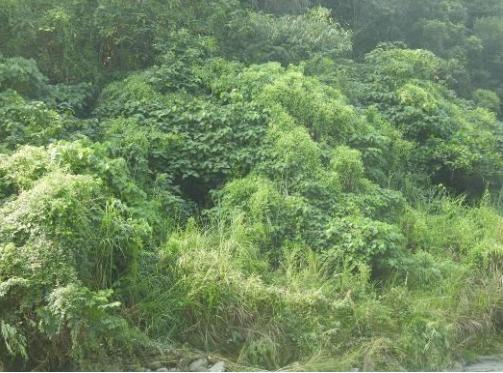
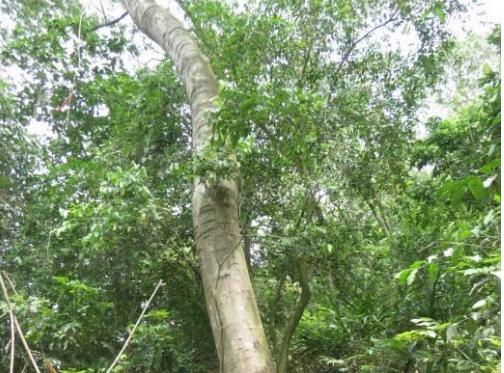
次生林棲地環境	次生林內大樹

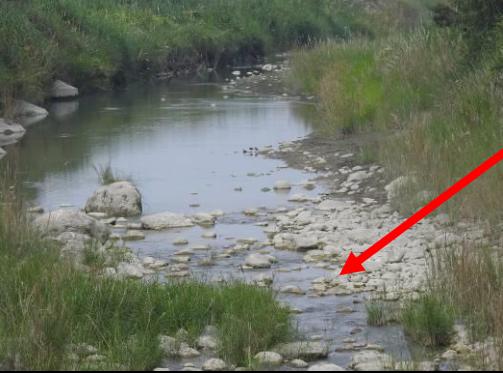
特殊保全對象方面，溪流棲地類型多樣化(例如深潭、淺瀨、淺流、急流)對於水域生物不管在覓食、棲息、休息及繁衍生殖等方面，具有相當重要功能性，而欲營造或造就不同流溪棲地類型，除了流量及流速之外，在自然野外中的大石塊或巨石等即扮演著相當重要角色，例如石縫間可讓水域生物躲藏或休息；大小不同石塊間使水流流速及水深有所差異，形成淺瀨或淺流棲地型態，為水棲昆蟲主要活動場域，亦即為魚類或其他水域生物主要活動覓食區域，因此在特殊保全對象建議可保留白水溪中自然大石塊，以維護棲地環境自然性。

大小不同石塊間使水流流速及水深有所差異， 形成淺瀨或淺流棲地型態

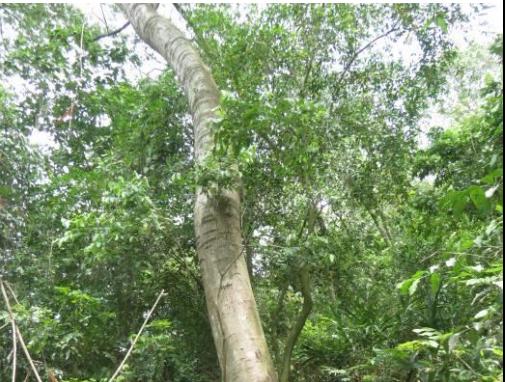
次生林棲地內現存大樹	108年11月調查為施工前生態檢核調查，次生林棲地內現存大樹生長良好並無發現生態異常狀況。

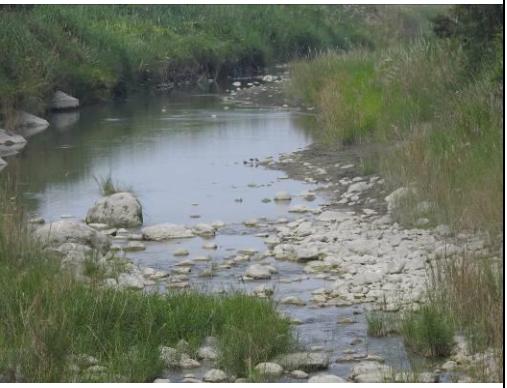
河床底質	108年11月調查為施工前生態檢核調查，並無發現生態異常狀況。

10.原有河道多巨石、卵石及礫石，為水域生物良好棲地環境，應保留河道內粒徑大於 20 以上之礫石，維護原有水域棲地狀態。施工施作之高峰期盡量選在枯水期，以降低對水域生物之影響。		
施工復原情形	<input type="checkbox"/> 施工便道與堆置區環境復原 <input type="checkbox"/> 植生回復 <input type="checkbox"/> 垃圾清除 <input type="checkbox"/> 其他 _____		
其他
