白河水庫陸挖清淤工程

施工階段 生態檢核成果報告

經濟部水利署南區水資源局
中華民國 108 年 11 月

主辦機關：經濟部水利署南區水資源局
執行單位：民享環境生態調查有限公司
中 華 民 國 108 年 11 月

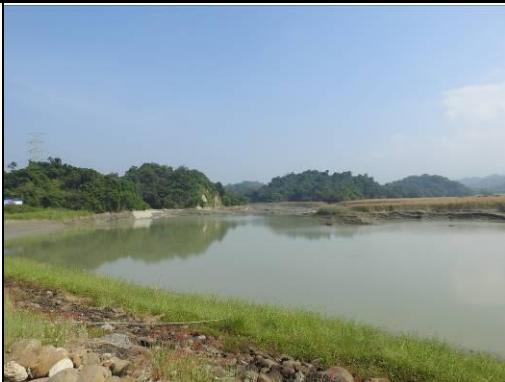
白河水庫庫區環境現況，11月為枯水期，但未見清淤工程正在進行。

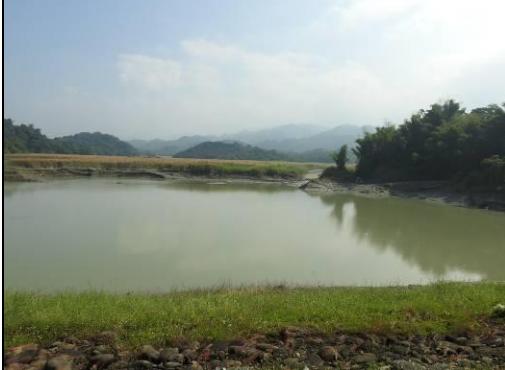
白河水庫庫區環境現況，11月為枯水期，但未見清淤工程正在進行。

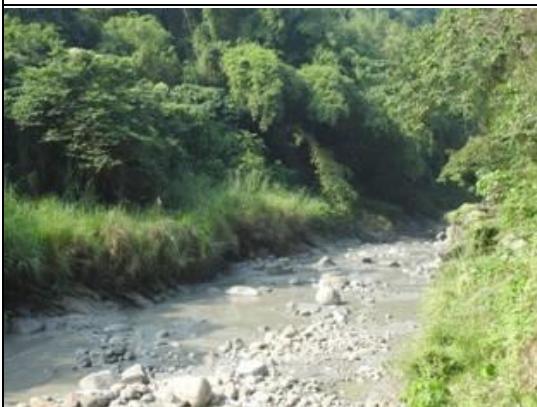
生態評估調查結果說明	陸域生態	由於施工區域屬於庫區內，周邊無坡地，因此不執行坡地植生評估指標			
		樣站：白水溪(土方暫置場下游) (○:表示與第一次調查同分，+:表示與第一次調查比較所增加分數，-表示與第一次調查比較所減少分數)			
	評估因子	說明	108/3	108/8	108/11
	1.底棲生物的棲地基質	河床底部以巨石、卵石為主，少見淤積土砂。第三次調查淤積面積增加。	11	○	-3
	2.河床底質包埋度	礫石、卵石及巨石 25-50% 的體積被沉積砂土包圍。第三次調查包圍現象增加。	9	○	-2
	3.流速水深組合	僅具有淺流、淺潭 2 種流速/水深組合。第二次調查具有 3 種流速/水深組合。第三次調查絕大部分組合為單一種流速/水深組合。	9	+2	-4
	4.沉積物堆積	河道底部受沉積物堆積影響的面積介於 5-30%。第三次調查水量少，土砂堆積後灘地增加。	7	○	-2
	5.河道水流狀態	有 25-75% 的溪床面積露出水面。第三次調查水量少，河床大面積裸露。	6	○	-2
	6.人為河道變化	工程影響目視範圍中 40-80% 的河道。	10	○	-3
	7.湍瀨出現頻率	河道中有連續的湍瀨，且擁有巨石、礫石與樹幹等天然物。第三次調查水量少湍瀨數量減少。	11	○	○
	8.堤岸穩定度	左岸及右岸有侵蝕現象。	左 6, 右 6	○	○
	9.河岸植生保護	兩岸 50% 以上的堤岸具原生植被。	左 5, 右 5	○	○
	10.河岸植生帶寬度	兩岸河岸植生帶大於 12 公尺，人為活動輕微影響河道。	左 8, 右 8	○	○
	總分		101	103	85
	特殊物種	無			
	現地環境描述	河床底質多為岩盤、巨礫及礫石為主，河床型態多為淺瀨，水量多時，偶有深潭，水域棲地型態屬多樣

白水溪(土方暫置場下游)河岸兩側環境現況

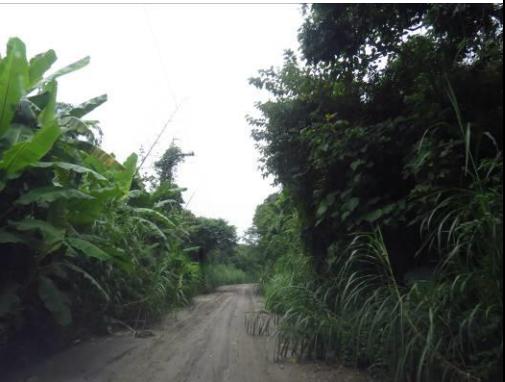
生態友善措施	1. 車輛運輸行駛過程中，應避免碰撞或碾壓清運路線兩側植栽及植被。	生態友善 措施已執行

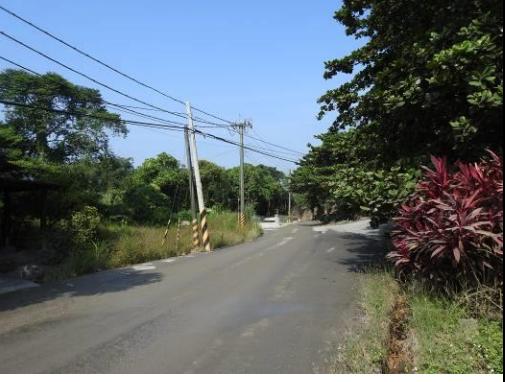
2. 施工區域及土方清運路線應適度灑水，以避免塵土飛揚。

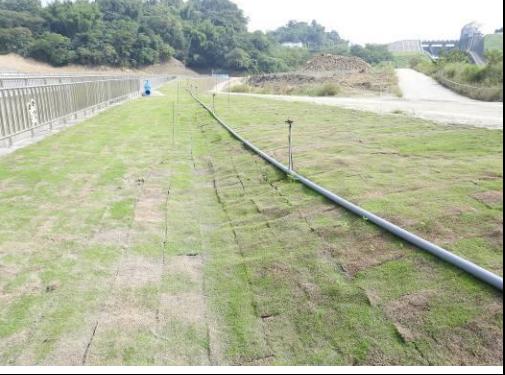
3. 清除外來種植物並避免單一純林與種植外來入侵種的草種與苗木。

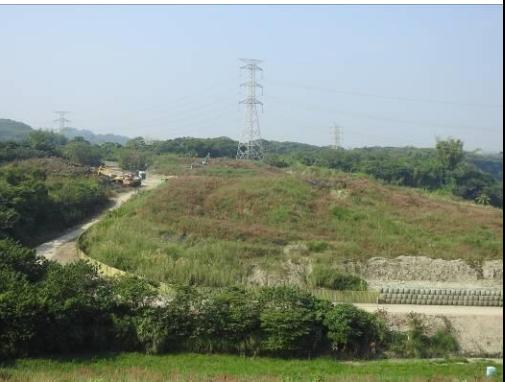
4. 土方清運應妥善堆置於暫置場，勿使土方滑落於溪谷中。

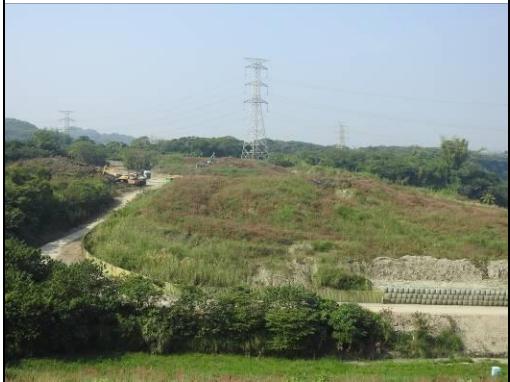
5. 土方堆置場應適度灑水或覆蓋防塵網，以避免塵土飛揚。

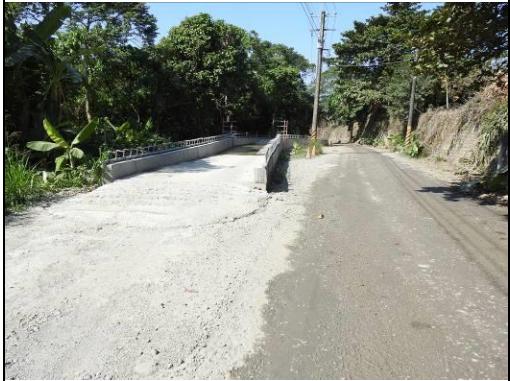
6. 土方清運路線建議設置洗車台，以避免塵土飛揚。

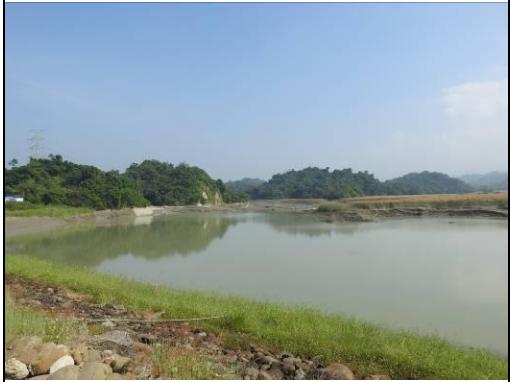
7. 陸挖清淤行為建議於枯水期間進行。

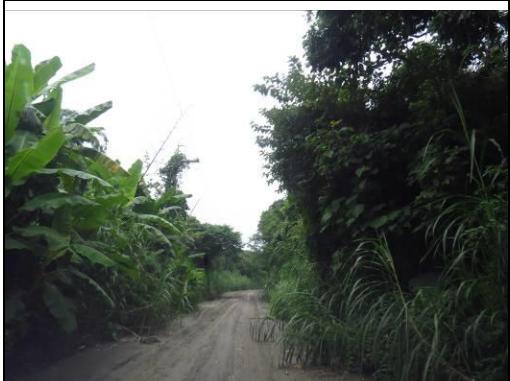
8. 土方清運路線建議使用既有道路，如需設置新路線，請避免影響白水溪水域生態環境。
