白河水庫陸挖清淤工程

施工階段 生態檢核成果報告

經濟部水利署南區水資源局
中華民國 108 年 8 月

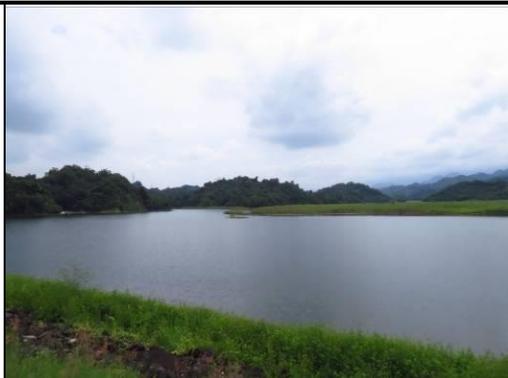
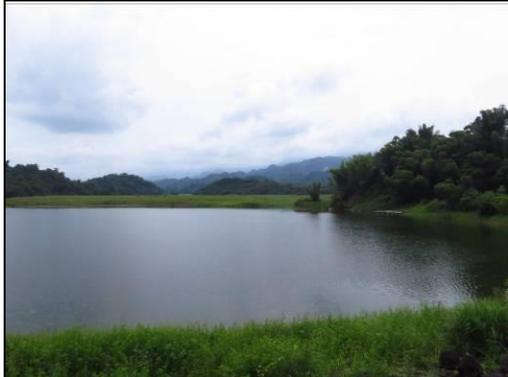
白河水庫庫區環境現況，8月為豐水期，無進行清淤工程。

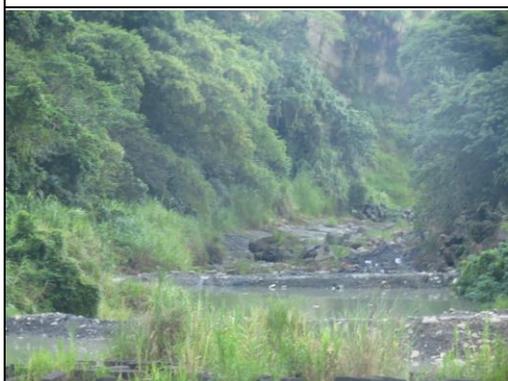
白水溪(土方暫置場下游)除了調查到鱉、高體高鬚魚、口孵非鯽等魚類之外，另外也記錄到瘤蟯、粗糙沼蝦、日本沼蝦、鋸齒新米蝦等蝦蟹螺貝類，無任何特有種及保育類，而在水棲昆蟲方面，記錄到 4 科，而利用水棲昆蟲調查結果計算水質指標科級生物指數評斷水質狀況，其水質為差的階級。綜合上述顯示，白水溪(土方暫置場下游)之生物多樣性及生態資源貧乏，其主要原因為受到白河水庫營運行為所影響，水量變化大，導致整體水域環境不穩定。

白水溪(土方暫置場下游)河岸兩側環境現況

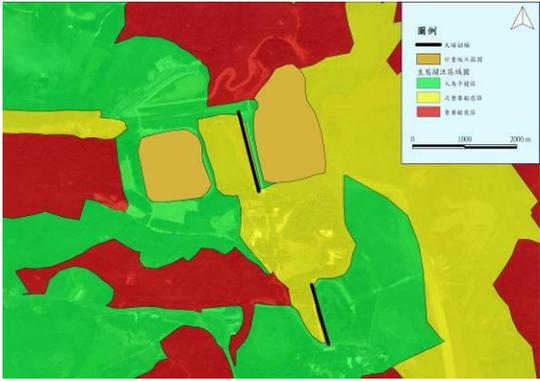
<p>水庫周圍以次生林相為主，屬於演替初期，敏感度介於次重要敏感區至重要敏感區之間，次生林為野生動物之主要棲地，工程行為應迴避重要敏感區，並盡量縮小開挖量體，避免移除次重要敏感區內之植被；人為干擾區包括既有人工建物如溢洪道、施工便道，施工行為應優先選用人為干擾區，減輕生態干擾。</p>
範圍限制 現地照片 (施工便道及堆置區) (拍攝日期)

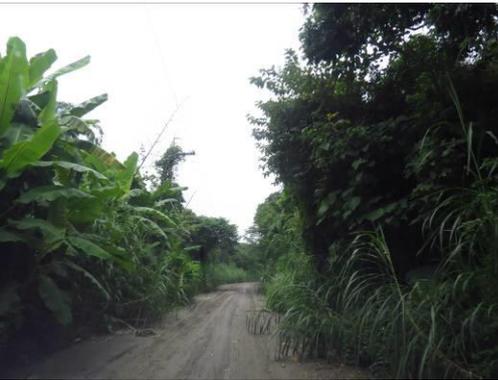
<p>1.車輛運輸行駛過程中，應避免碰撞或碾壓清運路線兩側植栽及植被。</p>

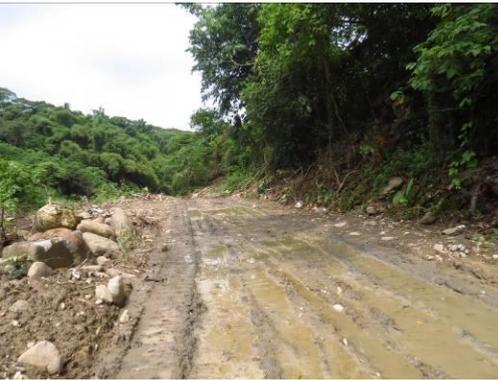
<p>2.施工區域及土方清運路線應適度灑水，以避免塵土飛揚。</p>

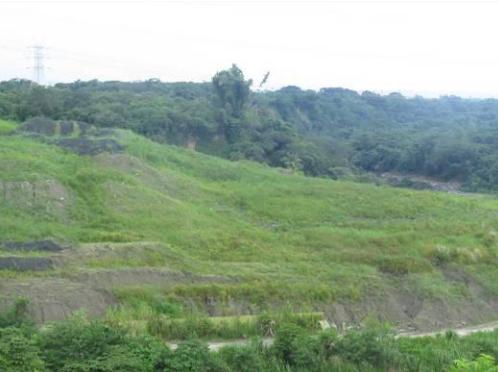
<p>生態友善措施</p>	<p>3.清除外來種植物並避免單一純林與種植外來入侵種的草種與苗木。</p>	<p>生態友善措施已執行</p>	
	<p>4.土方清運應妥善堆置於暫置場，勿使土方滑落於溪谷中。</p>

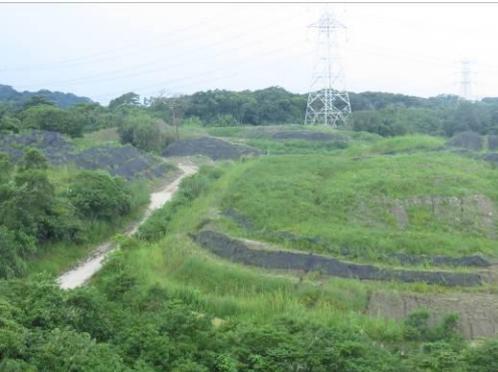
<p>5.土方堆置場應適度灑水或覆蓋防塵網，以避免塵土飛揚。</p>

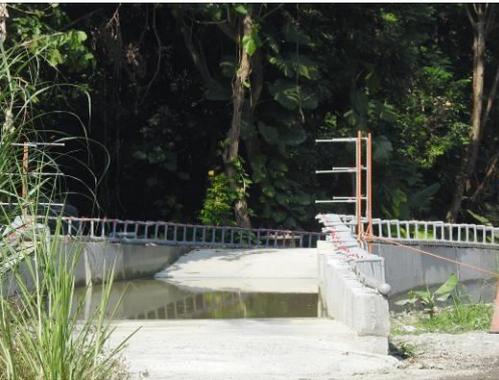
<p>6.土方清運路線建議設置洗車台，以避免塵土飛揚。</p>

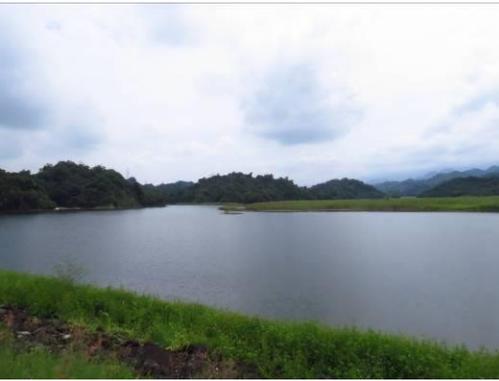
<p>7.陸挖清淤行為建議於枯水期間進行。</p>

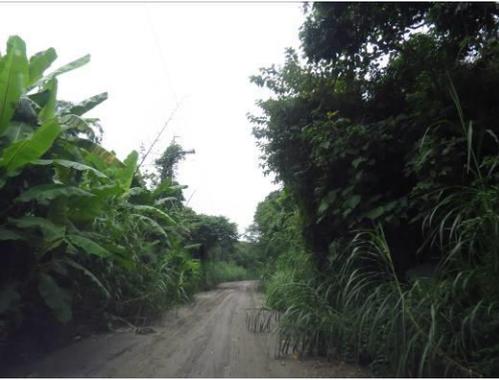
<p>8.土方清運路線建議使用既有道路，如需設置新路線，請避免影響白水溪水域生態環境。</p>
