# 白河水庫淤積物抽取放淤工程設計

## 施工前 生態檢核成果報告

主辦機關：經濟部水利署南區水資源局  
執行單位：民享環境生態調查有限公司  
中華民國 108 年 4 月

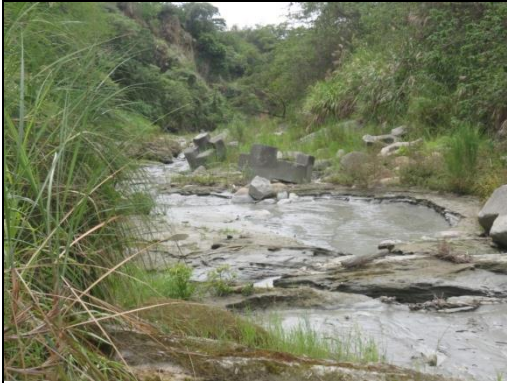
樣站：白水溪(土方暫置場下游) (○:表示與第一次調查同分，+:表示與第一次調查比較所增加分數，-表示與第一次調查比較所減少分數)			
		評估因子	說明	107/8	108/3
水域生態	1.底棲生物的棲地基質	河床底部以巨石、卵石為主，少見淤積土砂。第二次調查淤積面積增加。		12	-1
	2.河床底質包埋度	礫石、卵石及巨石 25-50%的體積被沉積砂土包圍。第二次調查包圍現象增加。		10	-1
	3.流速水深組合	具有 4 種流速/水深組合。第二次調查僅見淺流、淺瀨。		12	-3
	4.沉積物堆積	河道底部受沉積物堆積影響的面積介於 5-30%。第二次調查水量少，土砂堆積後灘地增加。		10	-3
	5.河道水流狀態	有 25-75%的溪床面積露出水面。第二次調查水量少，河床大面積裸露。		9	-3
	6.人為河道變化	過去曾有溪流治理，但並無新近的工程影響。		10	○
	7.湍瀨出現頻率	河道中有連續的湍瀨，且擁有巨石、礫石與樹幹等天然物。第二次調查水量少湍瀨數量減少。		12	-1
	8.堤岸穩定度	左岸及右岸有侵蝕現象。		左 6，右 6	○
	9.河岸植生保護	兩岸 50%以上的堤岸具原生植被。		左 5，右 5	○
	10.河岸植生帶寬度	兩岸河岸植生帶大於 12 公尺，人為活動輕微影響河道。		左 8，右 8	○
		總分		113	101
		特殊物種	無		
		現地環境描述	河床底質多為岩盤、巨礫及礫石為主，河床型態多為淺瀨，水量多時，偶有深潭，水域棲地型態屬多樣		
棲地影像記錄

白水溪(土方暫置場下游)河岸兩側環境現況

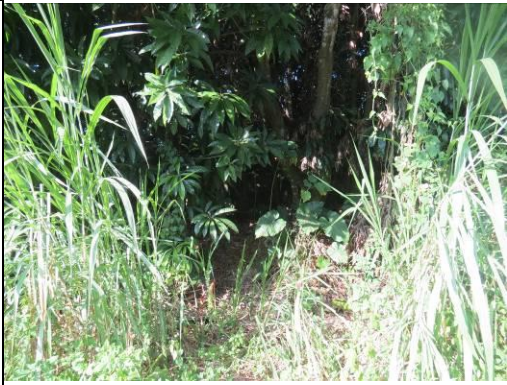
生態評估調查結果說明	陸域生態	棲地評估	環境資料		評估因子	
			海拔(m)：100	地被裸露(%)：15	木本覆蓋度(%)：55 (得分 3)	植物社會層次：2 (得分 2)
			樣區坡度(°)：15		種數(種/100m <sup>2</sup> )：17 (得分 2)	演替階段：中期 (得分 3)
			含石率(%)：20		原生種覆蓋度(%)：55 (得分 3)	
		快速評估指標總分：13			植生現況：次理想	
		特殊物種	無			
		現地環境描述	<b>植生現況</b> 1. 本案為溪流匯集處，水流豐沛。溪流兩岸坡地以山黃麻為主要優勢樹種，如遇大雨犯洪期間，雨水流入加劇，流速加快可能造成土石滑落，具有崩塌潛勢。 2. 溪流兩岸已有多種先驅植物生長良好，植被演替狀況佳。 3. 坡地評估總分 13 分，植生狀況屬次理想，自然拓殖良好，有發展良好次生林之潛力。 <b>最優勢植物：山黃麻</b>

坡地植生評估樣區

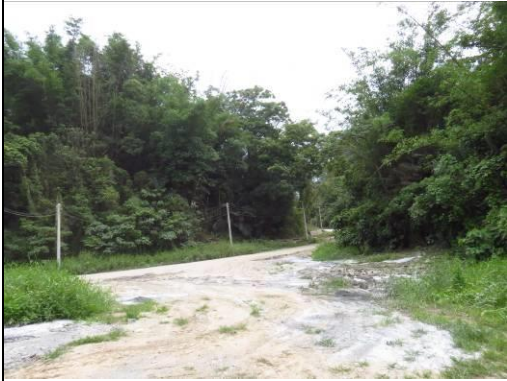
輸泥管施工範圍環境現況

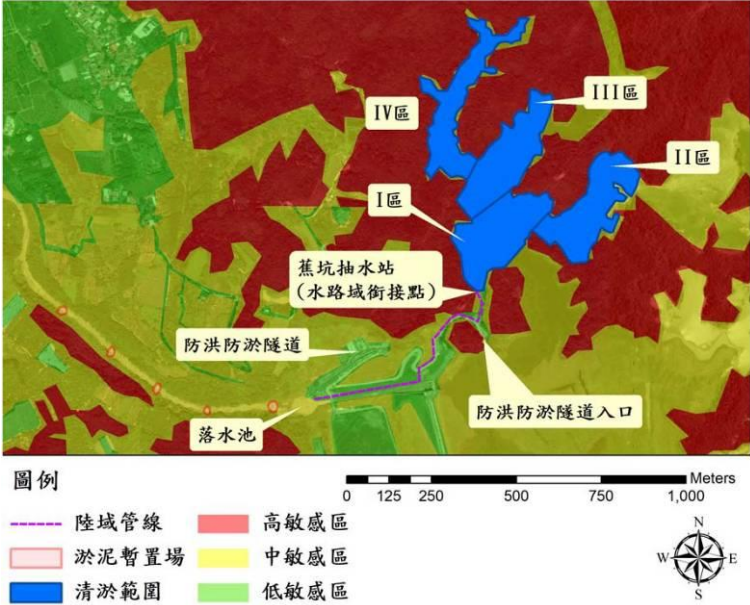
填表人員(單位/職稱)	范軒(民享環境生態調查有限公司/專員)	填表日期	民國 108 年 4 月
施工圖示			
設計階段	圖示	說明	
<p>施工範圍與生態關注區域套疊圖</p>

<p>水庫周圍以次生林相為主，屬於演替初期，敏感度介於中敏感區至高敏感區之間，次生林為野生動物棲息躲藏之棲地，工程應迴避高敏感區，並盡量縮小開挖量體，減少中敏感區內之植生；低敏感區包括溢洪道、既有建物，施工行為應優先選用低敏感區，對當地生態干擾最小。</p>	
<p>範圍限制 現地照片 (施工便道及堆置區) (拍攝日期)</p>

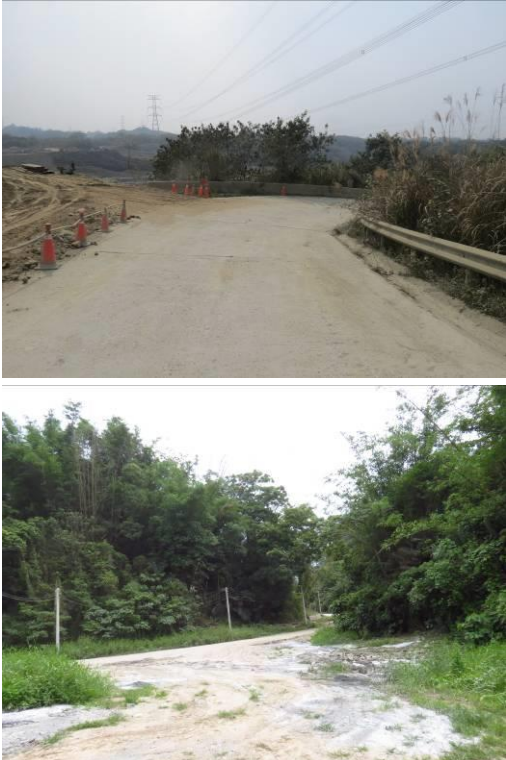
<p>陸域輸泥管線預定配置路線現況</p>	
生態保育措施與執行狀況

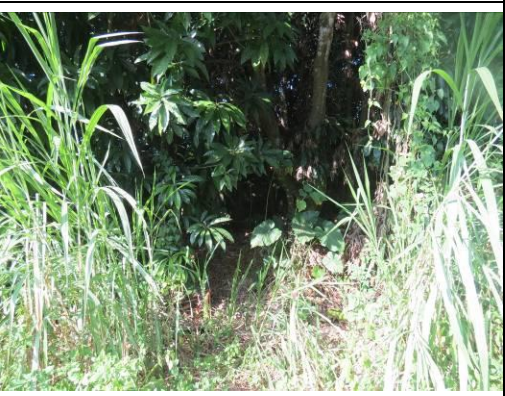
項目	生態保育措施	狀況摘要	照片
生態保全對象	兩岸次生林	108年3月調查為施工前生態檢核調查，兩岸次生林生長良好並無發現生態異常狀況。

河床底質	108年3月調查發現，由於水量減少之緣故，導致河道底質淤積土砂增加、湍瀨出現頻率以及水深/流速組合減少，因此整體評估分數較規劃設計階段107年8月底。	 
生態友善措施	<ol style="list-style-type: none"> <li>1.保全周圍森林、溪流及天然濱溪帶等棲息環境。</li> <li>2.優先使用既有道路作為施工便道，如需新闢便道盡量由既有道路延伸。</li> <li>3.工程施作完畢後，於施工產生之裸地進行植生復育，選用當地原生物種栽培，加快棲地恢復。</li> <li>4.工程施作避開早上8點前，下午5點後野生動物活動旺盛之期間。</li> <li>5.工區周邊車輛速限每小時30公里以下，減少野生動物遭到路殺之可能性。</li> <li>6.將施工產生之廢土方主體集中於大壩下游之土方暫置場，並予以覆蓋避免塵土飛揚。</li> <li>7.施工期間產生廢棄物禁止使用土方掩埋或是焚燒處理，應集中處理並帶離施工現場。</li> <li>8.工區設置沉沙池或適當排檔水、半半施工等工法，分隔施工區域及水流，並定期檢查排放水濁度及進行改善。</li> </ol>	目前為施工前生態檢核工作，生態友善措施尚待施工期間執行。

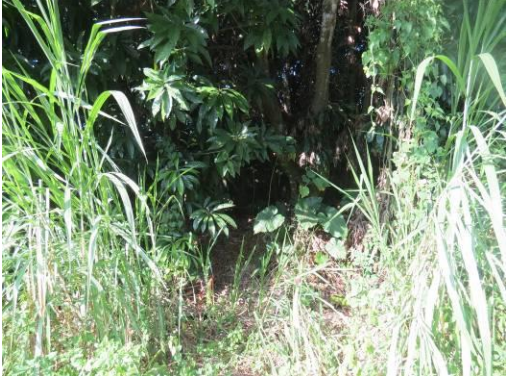
<p>坡地樣區</p>

<p>案例名稱：白河水庫淤積物抽取放淤工程</p>	
<p>TWD97 座標：X:195620 Y:2583945</p>	
<p>環境資料                  海拔(m)：100 樣區坡度(°)：15° 含石率(%)：20% 地被裸露(%)：15%</p>	
<p>評估因子                  木本覆蓋度(%)：55%(得分 3) 種數(種/100m<sup>2</sup>)：17(得分 2)                  原生種覆蓋度(%)：55%(得分 3) 植物社會層次：具二層結構(得分 2)                  演替階段：先驅樹種優勢【中期】(得分 3)</p>	
<p>最優勢植物：山黃麻</p>	
<p>快速評估指標總分：13 植生現況：次理想</p>	
<p>環境照片：</p>

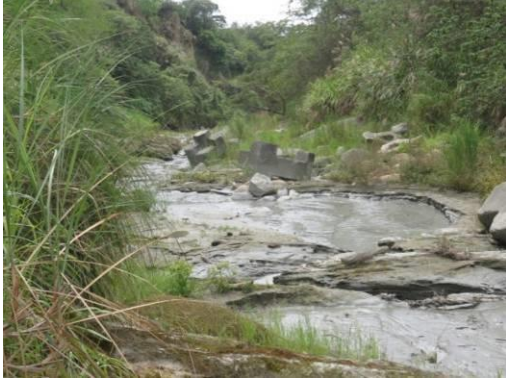
<p>白水溪河岸兩側</p>
<p>點位及工程處理：白河水庫淤積物抽取放淤工程</p>	
<p>災害原因推估：本案為溪流匯集處，水流豐沛。溪流兩岸坡地以山黃麻為主要優勢樹種，如遇大雨犯洪期間，雨水流入加劇，流速加快可能造成土石滑落，具有崩塌潛勢。</p>	
<p>植生復育現況：</p> <ol style="list-style-type: none"> <li>1.溪流兩岸已有多種先驅植物生長良好，植被演替狀況佳。</li> <li>2.坡地評估總分 13 分，植生狀況屬次理想，自然拓殖良好，有發展良好次生林之潛力。</li> </ol>	
<p>建議：</p> <ol style="list-style-type: none"> <li>1.降低人為干擾，施工便道以原有現有道路為主，盡量在次生林區域不新建施工便道。</li> <li>2.持續監測，以利後續瞭解物種組成及演替方向是否良好。</li> </ol>
