附件一各類生態檢核表單 水庫集水區保育治理工程生態檢核表 主表 (1/2)

工程名稱 (編號)	110年霧臺鄉隘寮北溪崩塌地治理工程	設計單位	磐石工程技術顧問有限公	司					
	工程期程	核定工期(工作天)80天	監造廠商	磐石工程技術顧問有限公	司					
	治理機關	經濟部水利署南區水資源局	營造廠商	帝緯營造有限公司						
工程	基地位置	地點: 屏東縣 霧臺鄉 吉露村 鄰 集 水 區: 隘寮北溪 水系: 段: TWD97 座標 X: 223303.146 Y: 2517220.581	工程預算 / 經費	18,018,000元						
基本	工程緣由目的	 規劃、設計階段納入辦理生態檢核 2. 商須資料送審,生態檢核(施工中及完工 	施工階段則依 -),編製及審	· · · · · · · · · · · · · · · · · · · ·	0 廠					
資料	工程類型	□自然復育、■坡地整治、□溪流整治	、□清淤疏通	、□結構物改善、□其他						
	工程內容	上側邊坡修復與道路整治,邊坡與道路結構損壞處進行復建,整治邊坡人工刷坡修補。土方及道路地坪修整後,路面改善含護欄施作,H型鋼破底預鑽樁,防落石柵護坡施作、原護欄損毀打除重作,防落石柵路面加固與預留鋼筋施作護欄反光導標。								
	預期效益	☑保全對象(複選): ☑民眾(□社區□學校☑交通(□橋梁☑道路□)□其他:	☑部落□) □]產業(□農作物□果園□)						
核	起訖時間	民國 110年 03月 19日至民國110	年 3月	30日						
定階	生態評估	進行之項目:■現況概述、□生態影響、□保育對策 P.								
段		未作項目補充說明:								
	起訖時間	民國 110年 4月 5日至民國 年 4月 17日 附表								
	團隊組成	■是□否有生態專業人員進行生態評	析		D-01					
	生態評析	進行之項目:■現場勘查、□生態調查、□生態關注區域圖、□生態影響 預測、□生態保育措施研擬								
		未作項目補充說明:								
	民眾參與	■邀集關心當地生態環境之人士參與: ■其			附表					
設业	V 1/1/3 37	□否, 說明: D-

附表D-01 工程設計資料

附表D-03 工程方案之生態評估分析

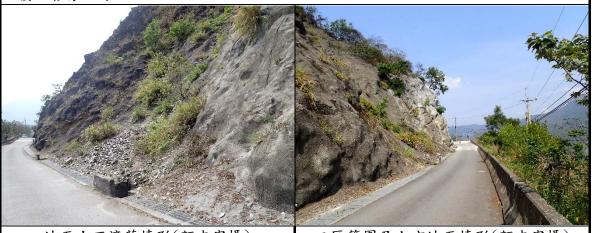
本地區之道路上邊坡坡面,坡面上部無受擾動,呈現原始林態,坡面中下位置為岩石風化而有土石崩落情形發生,道路中下邊坡崩塌地之舊有工程採坡面噴漿工法,坡面陡峭導致植生條件不佳,植生覆蓋較差。

坡面土石滾落情形(顏志憲攝)

工區範圍及上方坡面情形(顏志憲攝)

工區範圍為舊有崩塌地,鄰近道路旁以坡面噴漿,現勘時發現部分毀損,疑似坡 面表層水無法排出造成損壞,舊工區上方坡面則近原始林態,唯部分岩層因風化 而土石順坡面滾落至道路旁或由工區上方墜落,造成用路人安全問題。

本區工程預定施作二處,霧大道路3K+000處,施作防落石柵67公尺基礎施作69公 尺,另施作掛網岩栓一處,長13公尺高度為15公尺。

本工程以掛網防止坡面落石滑落,可改善本區坡面裸露情形,除攔阻土石掉落外 亦可增加植生機會,另設置防落石柵防止坡面上方土石掉落至路面,影響道路安 全,同時亦可防止部分動物穿越路面。

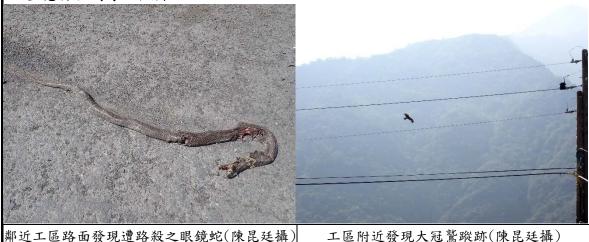
現勘時發現大冠鷲停佇於本工區高處坡面上,但距工區甚遠無法勘查,工程規模 儘可能縮小,避免干擾。

工區附近發現大冠鷲蹤跡(陳昆廷攝)

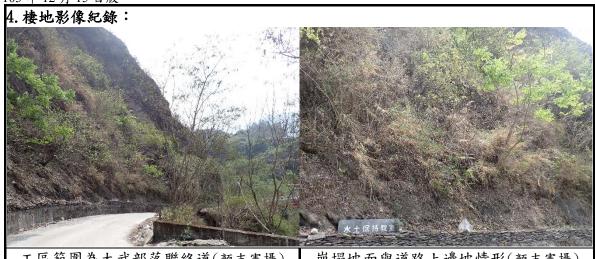
舊有崩塌地坡面裸露易發生落石,前期針對舊有崩塌地進行坡面噴植時,對於原有坡面上生長較久之構樹及台灣欒樹予以保留,使得坡面相較其它噴植坡面工區,獲得較多之遮蔽,對於動物棲息或停留可獲得較佳之環境。

工區範圍為大武部落聯絡道(顏志憲攝)

崩塌坡面與道路上邊坡情形(顏志憲攝)

本工區因岩層節理發達且風化程度嚴重,前期於舊有崩塌地下方臨路段,以掛網 及坡面噴漿施作工程,但因為坡面上方裸露易發生落石,掉落至路面影響行車安 全。

本工程預定於霧大道路7K+300處,施作防落石柵長70公尺基礎72公尺,另並於路面施作路面加固及護欄20公尺。

本工程設置防落石柵可防止坡面上方土石滑落經彈跳至路面,影響道路安全,亦可防止部分動物穿越路面。

此外因本區老齡樹木較多,於施工時須予以保護避免施工碰撞傷害。

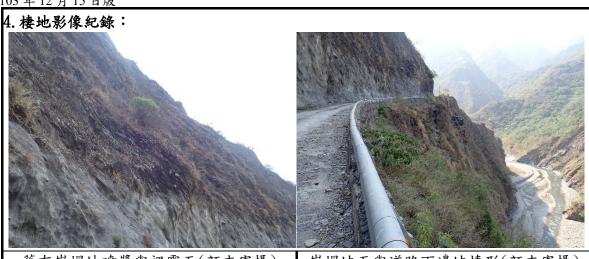
舊有崩塌地坡面裸露易發生落石,前期工程坡面噴漿導致植被稀疏,地形開闊, 生物不易隱蔽,故不利動物停佇棲息。

舊有崩塌地噴漿與裸露面(顏志憲攝)

崩塌坡面與道路下邊坡情形(顏志憲攝)

舊有崩塌地因岩層節理發達且風化程度嚴重,坡面裸露易發生土石崩落,前期工程於坡面施作噴漿,導致植生不易,物種不易隱蔽,不利停佇棲息。

本工程預定施作掛網岩栓二處,分別為長46公尺與37公尺,高度同為3公尺,並於 路面舊有毀損護欄重新施作護欄20公尺。

本工程以掛網方式施作,可防止工程範圍內落石掉落,攔阻坡面小粒徑土石掉落,在防護網內攔阻土石後亦可增加植生機會,同時亦能降低坡面溫度,改善本區生態環境,進而豐富本區生態環境,使物種能有所停佇棲息。

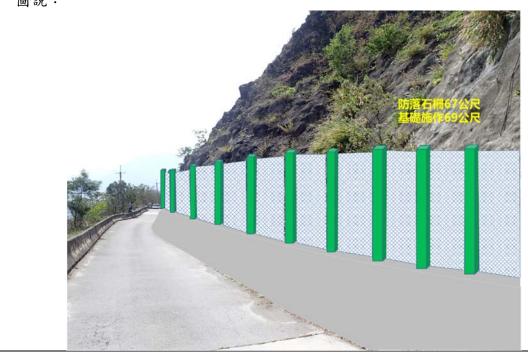
防落石柵67公尺以及基礎施作69公尺

本工程預定施作防落石柵62公尺,基礎施作64公尺,另施作掛網岩栓一處,長13公 尺高度為15公尺。

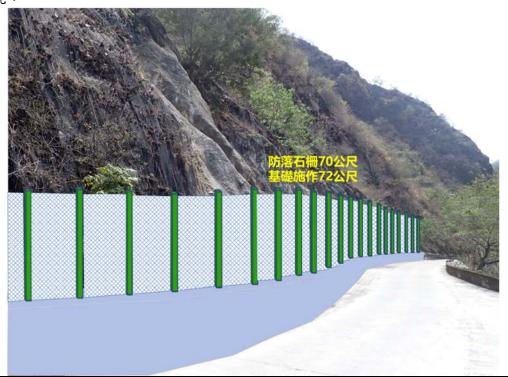
防落石柵70公尺及基礎72公尺

本工程預定於霧大道路7K+300處,施作防落石柵長70公尺基礎72公尺,另並於路面施作路面加固及護欄20公尺。

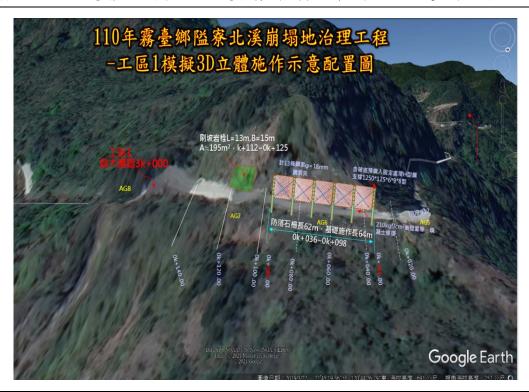
項目說明:依生態關注區域圖工區1生態敏感性較高在現場工作區之西南邊工作區域。

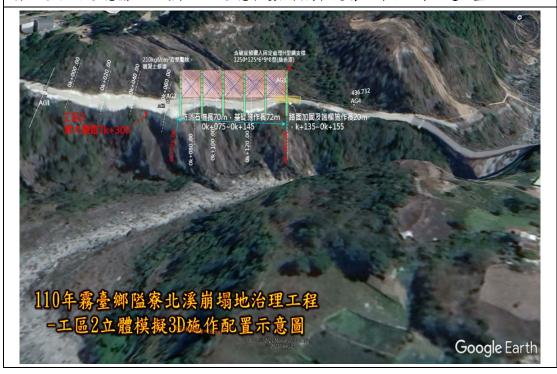
項目說明:依生態關注區域圖工區2生態敏感性較高在現場工作區之東北邊位置。

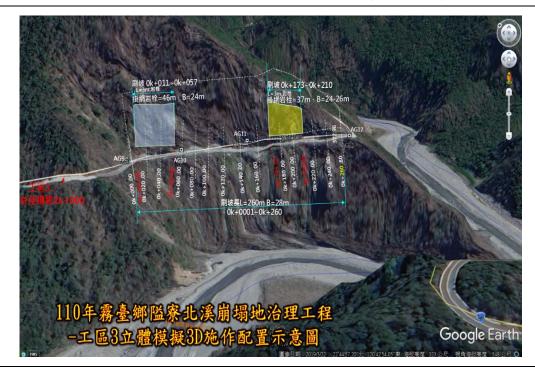
項目說明:依生態關注區域圖工區3生態敏感性較低在現場工作區之東北邊位置。
