水利工程快速棲地生態評估表(靜水域)

| 基本資料 | | | | | | | | | | | | | | | | | | | | | |
|---|---|---|---|---|---|---|---|---|---|---|---|---|---|---|---|---|---|---|---|---|---|
| 測站編號 | | 測站編號/名稱 | | | | | 日期(年/月/日) | | | | | 計畫名稱 | | <u>雲林縣椴梧滯洪池北二池水岸空間改善工程</u> | | | | | | | |

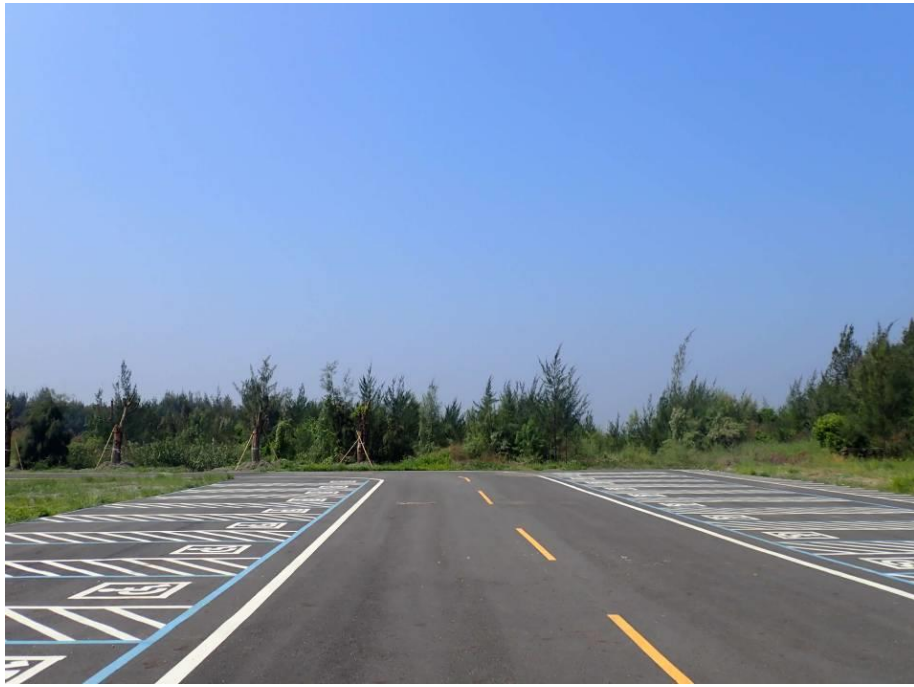
基地內水泥裸地現況

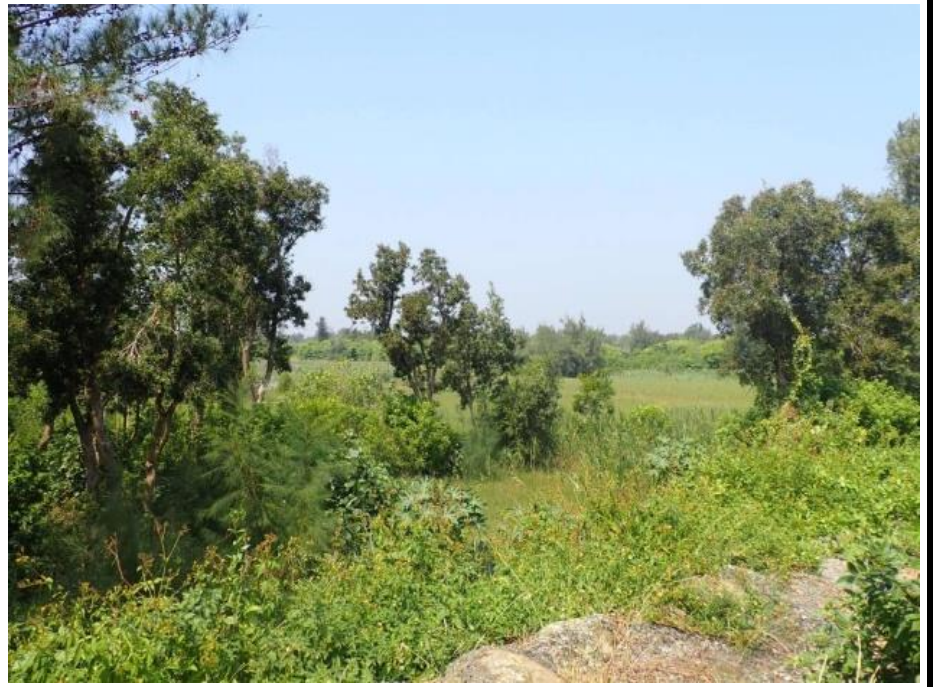
基地內草生地現況

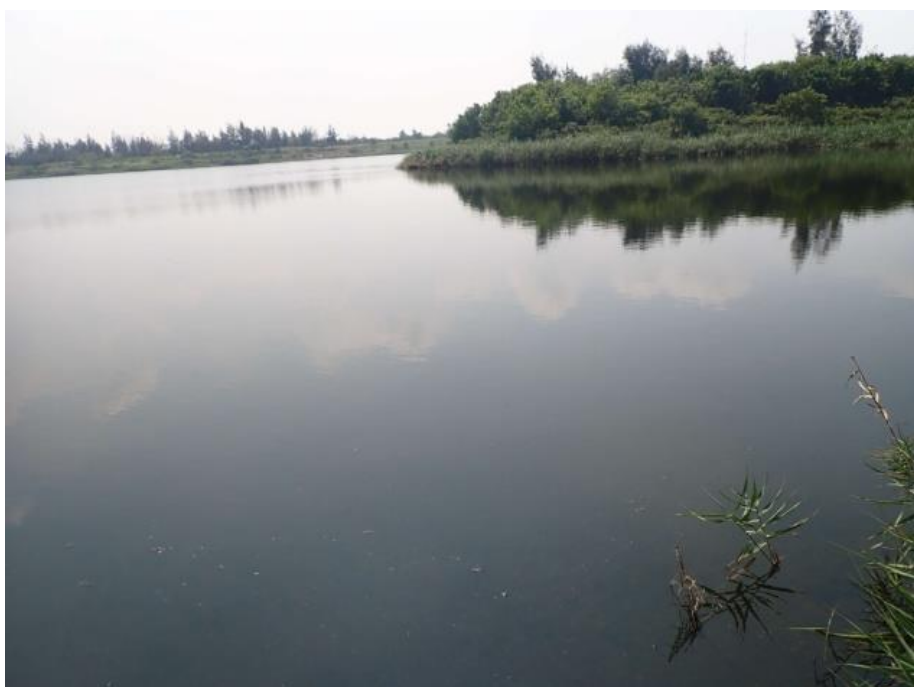
滯洪池水質及植生現況

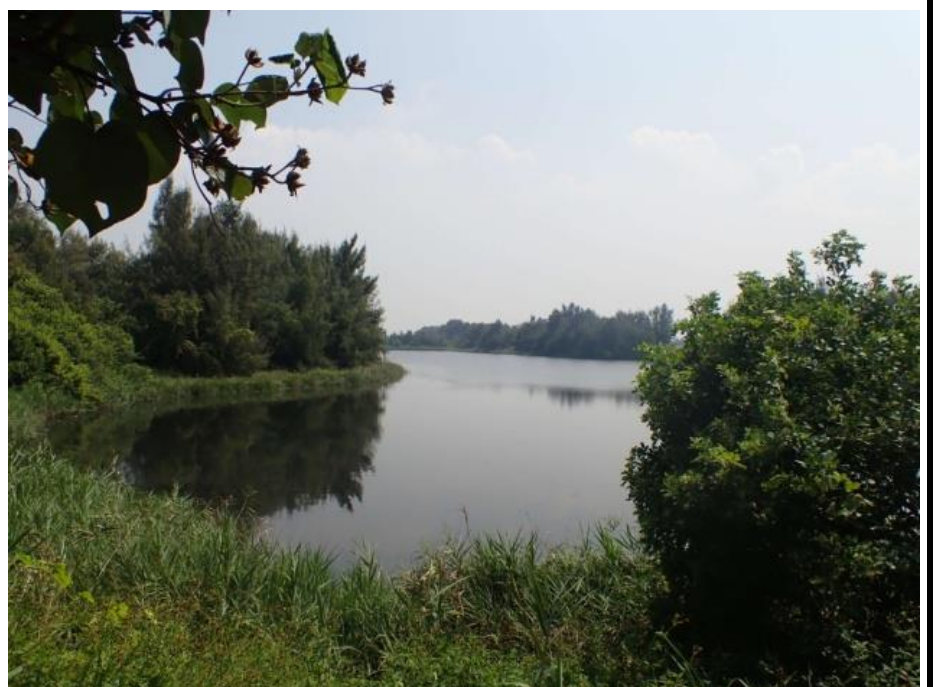
滯洪池周圍植生現況

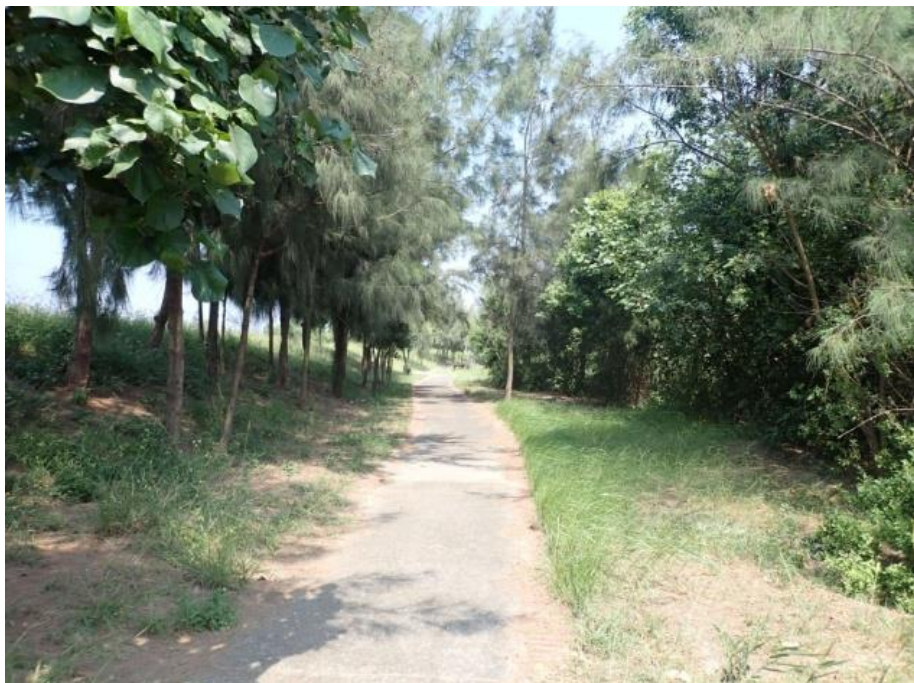
滯洪池人工林生長現況

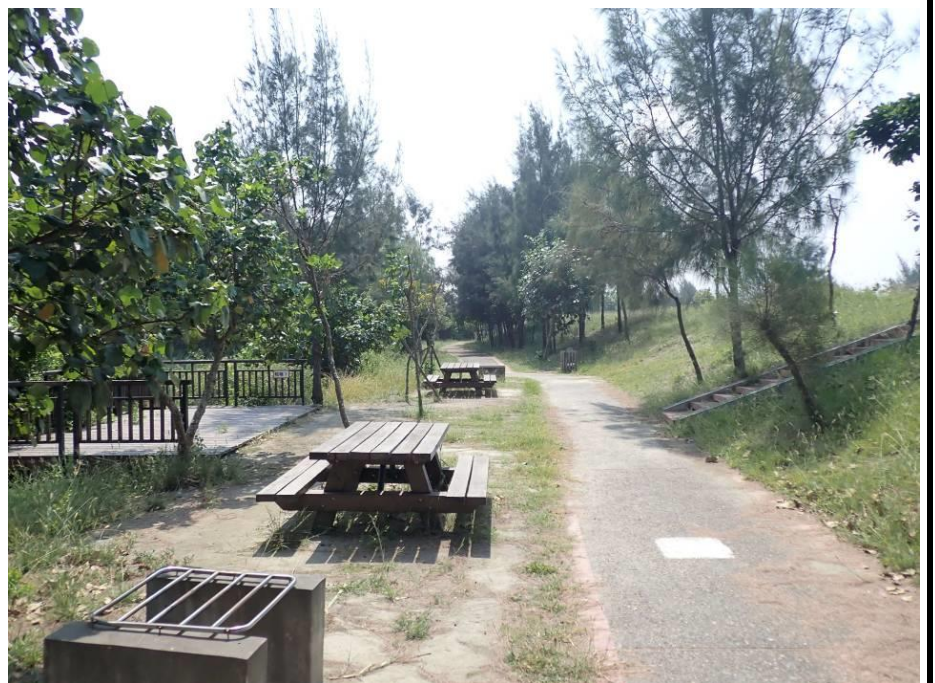
滯洪池周圍人工建物及植栽情形
