## 第三章 工程計畫生態檢核

### 3.1 生態檢核執行成果

| 工程基本資料 | 計畫名稱 | 雲林縣椶櫚滯洪池水岸環境改善計畫 | | 區排名稱 | | 填表人 | |

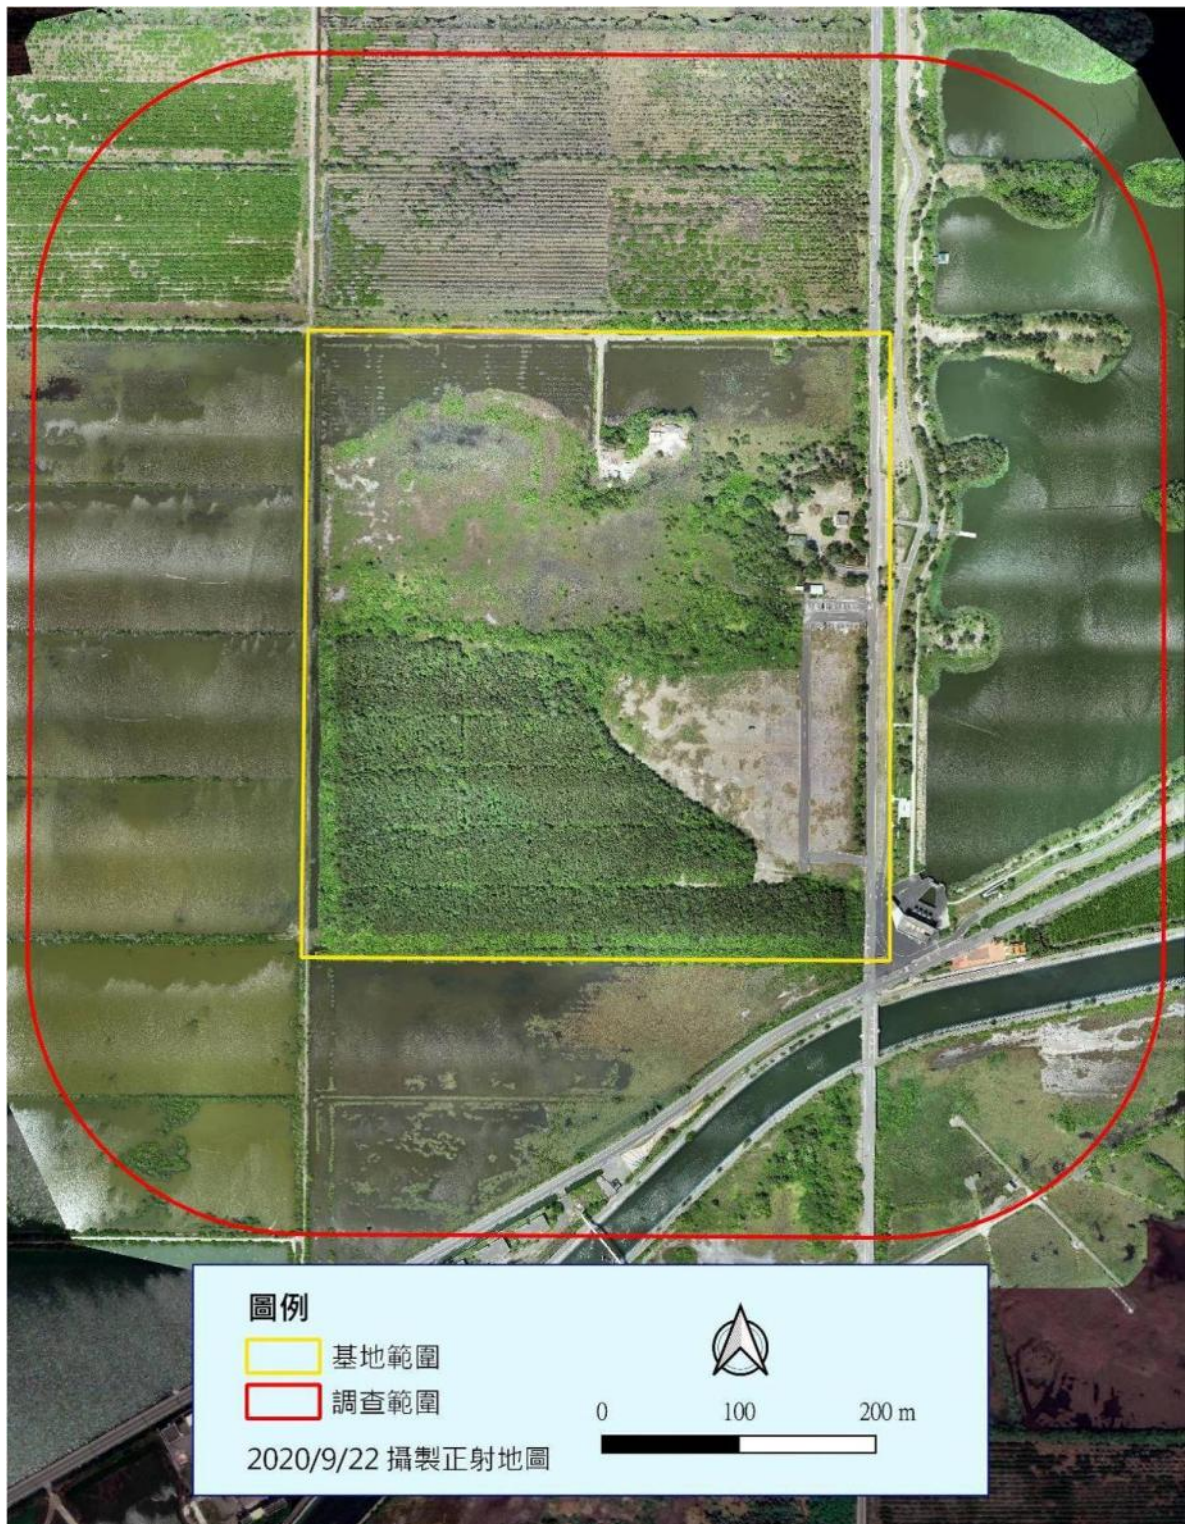
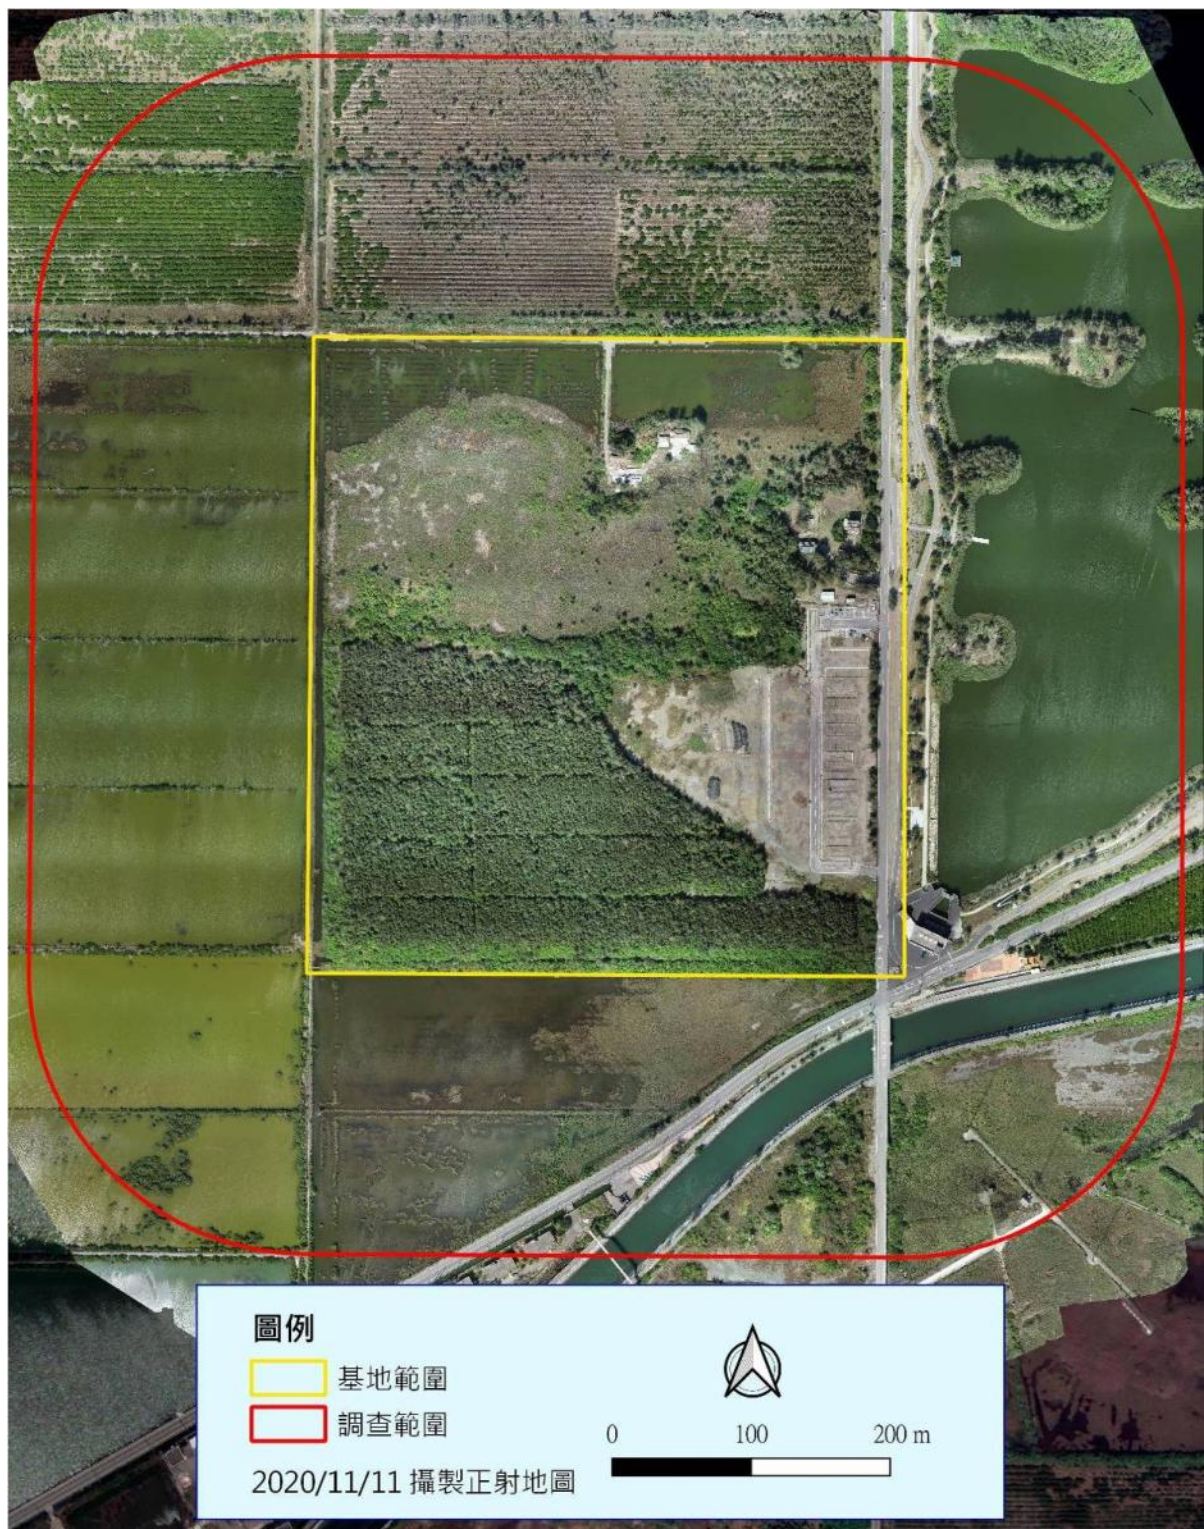
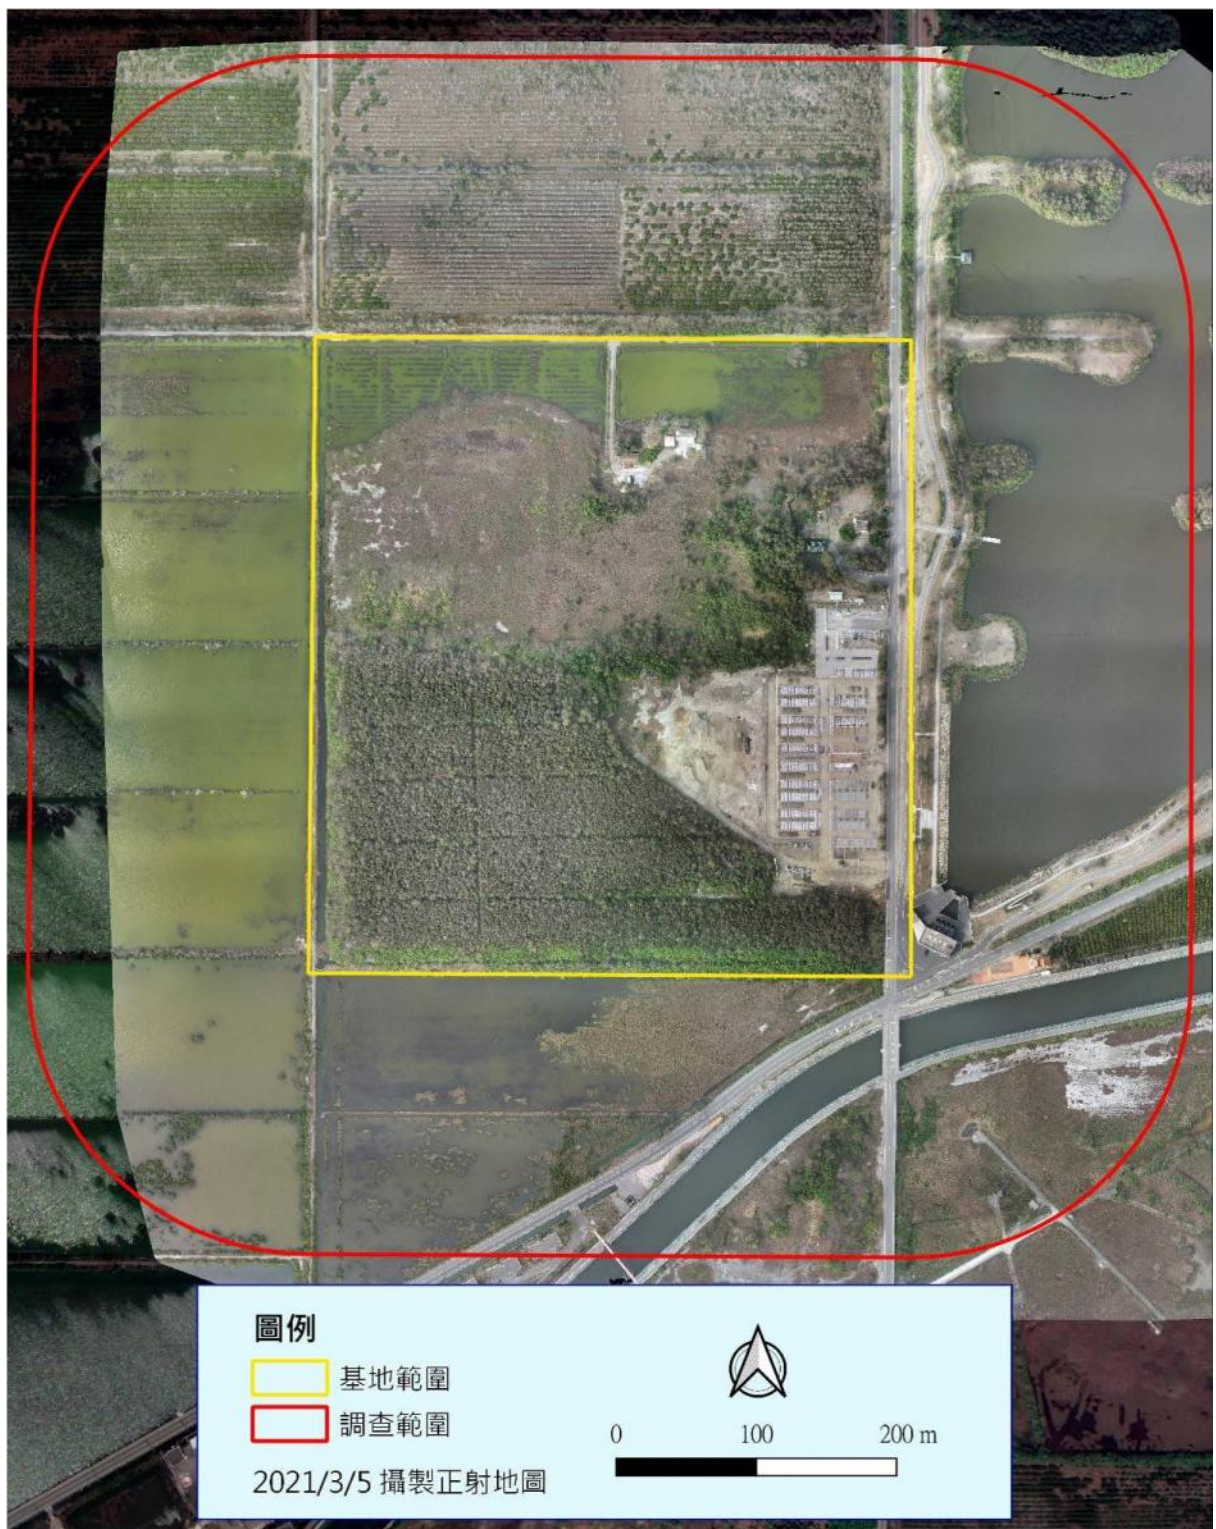
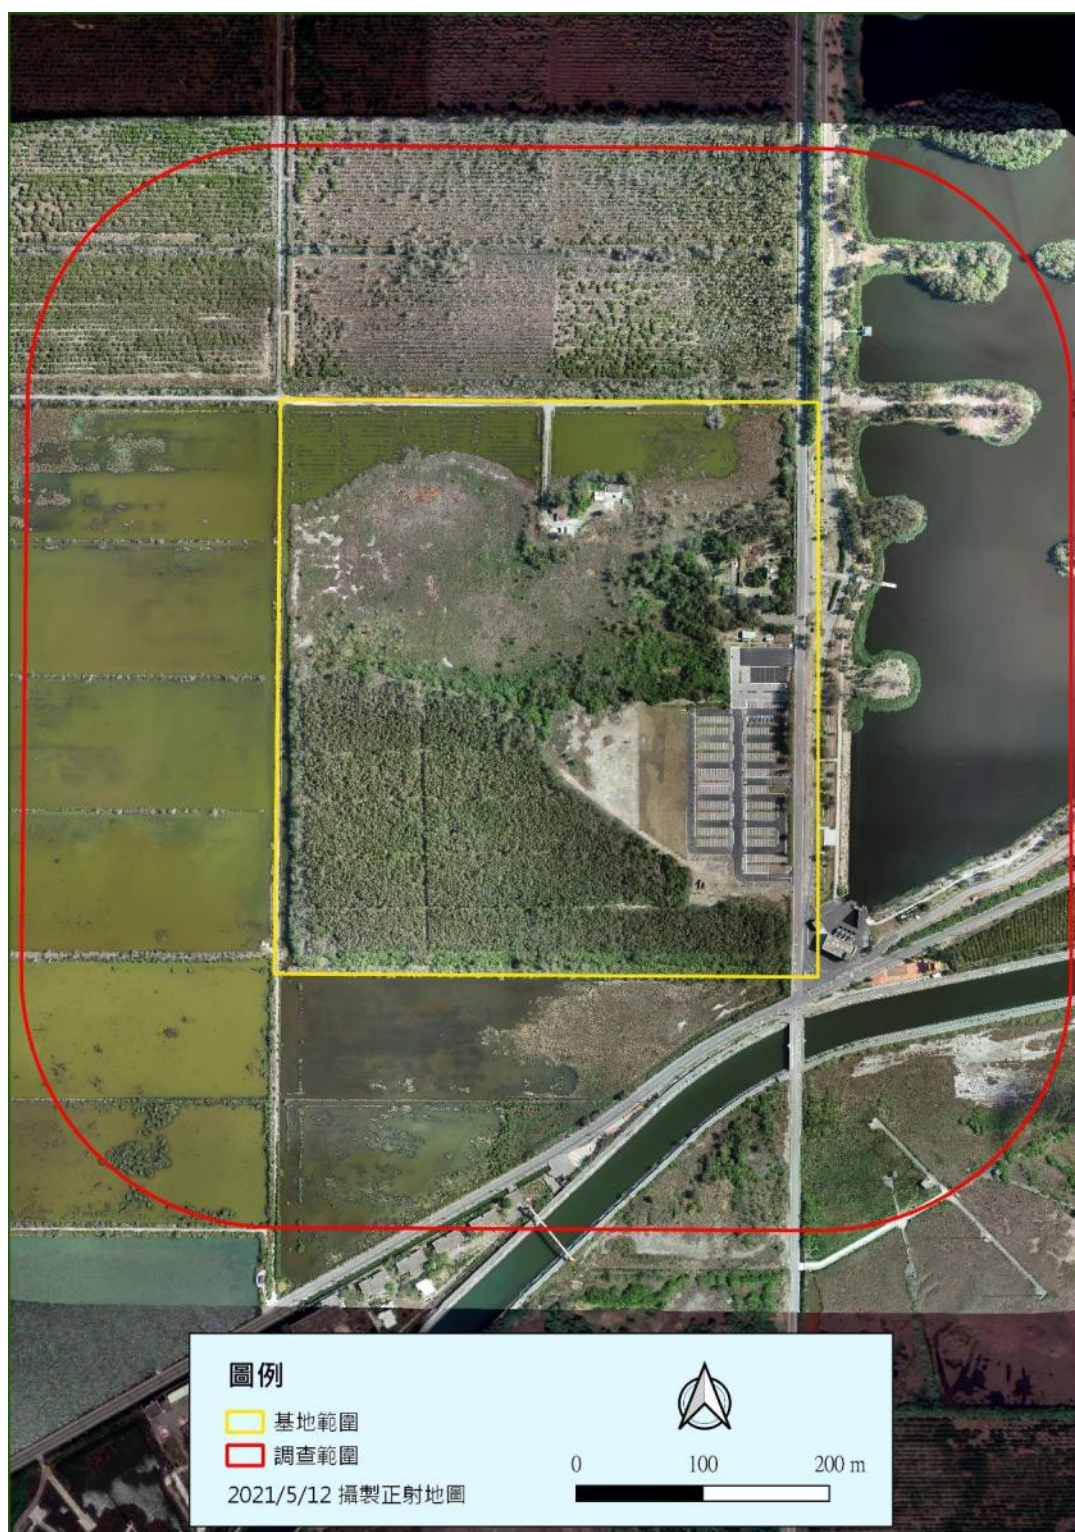
比對不同時期的正射地圖影像，工程僅針對基地範圍內既有整地範圍執行，並移除少量草生灌叢植被，均屬中低敏感區範圍，並未影響到高度敏感區範圍。

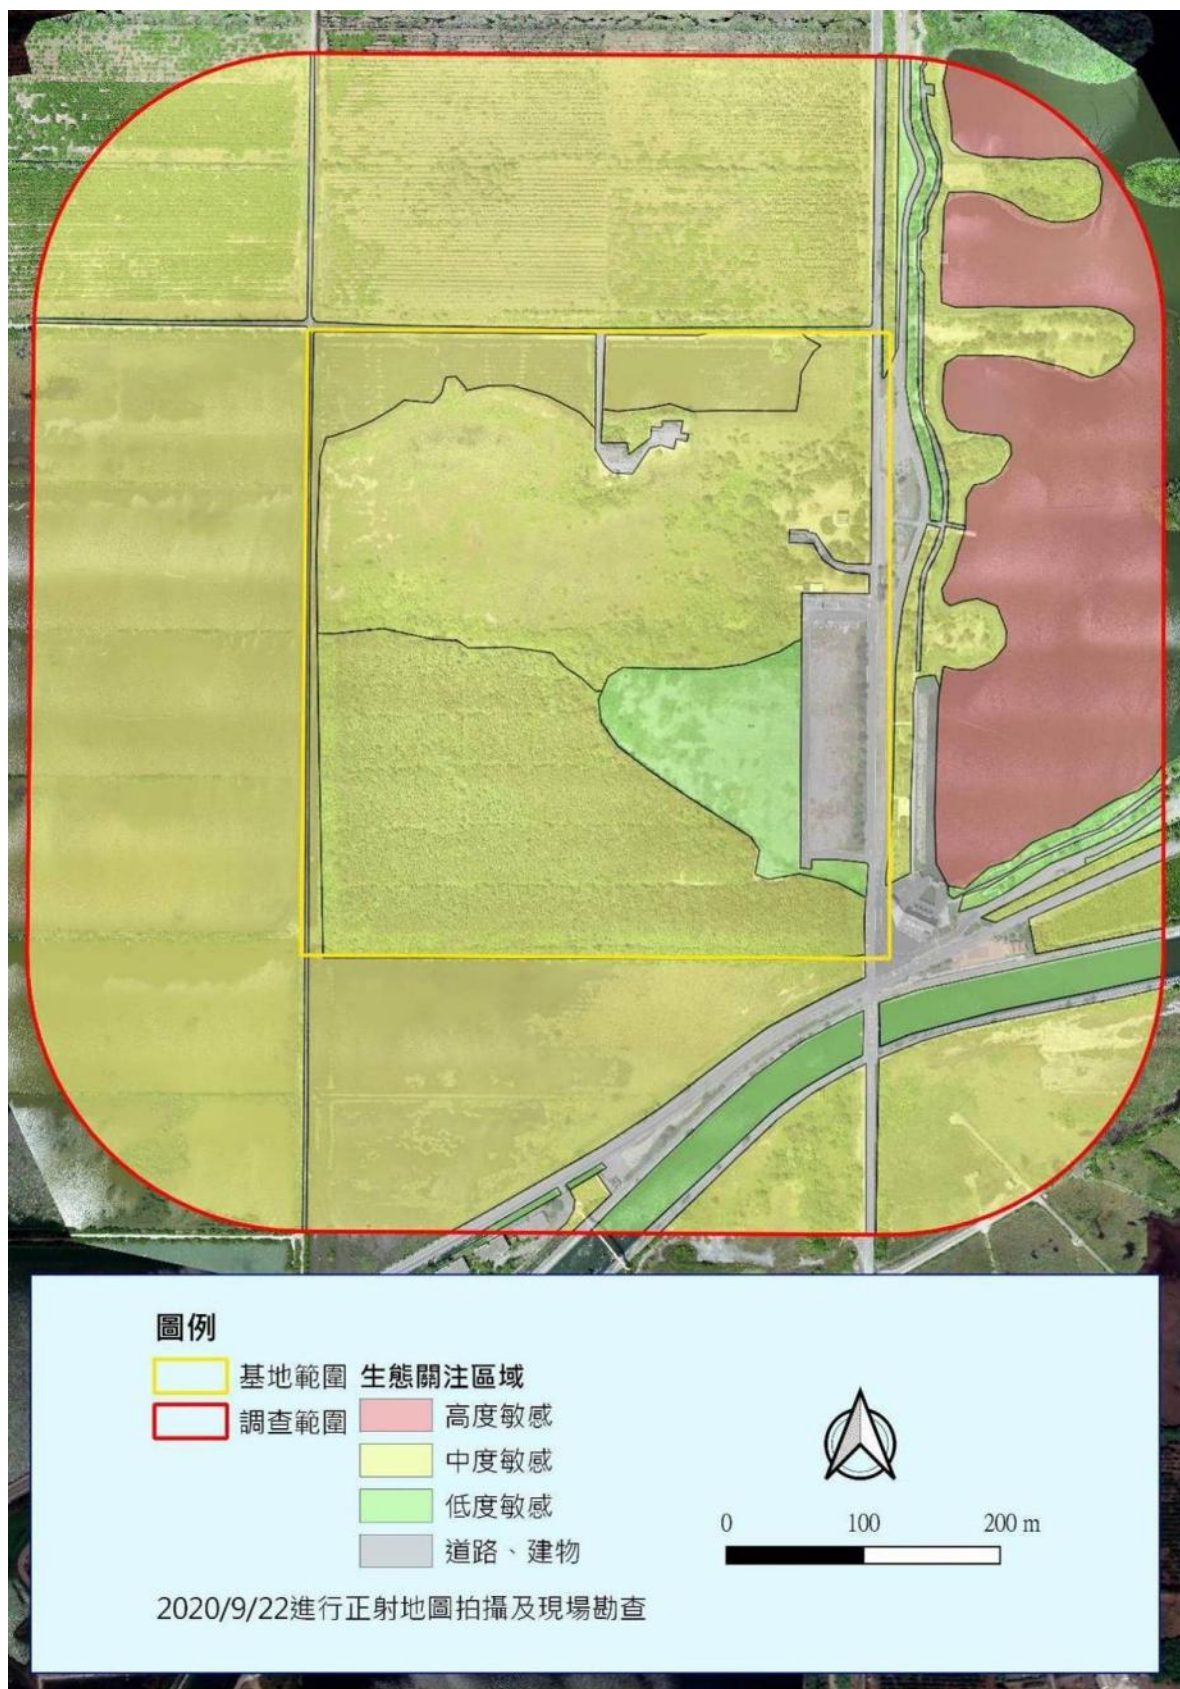
圖 六、2020/9/22 施工前繪製生態關注區域圖

生態專業人員於 2020 年 9 月 22~23 日進行施工前現勘，於 2020 年 11 月 11~12 日、2021 年 3 月 5~6 日進行施工中第 1 次及第 2 次現勘，並於 2021 年 5 月 13~16 日進行施工後現勘。描述現場環境概況，指認生態關注區位。並以無人機攝製高解析正射影像地圖做為底圖，如圖五-1~圖五-4。並繪製生態關注區域圖提供工程主辦單位參考，如圖六。

生態關注區域圖可協助確認工程區域的潛在影響範圍以及應特別關注的生態保全對象，以利工程單位掌握工區附近生態特性，在工程初期(規劃設計階段)即套繪棲地評估成果，提出各階段具體的保育對策與相關建議，針對保全對象調整施作範圍與工法，降低工程對環境的影響。

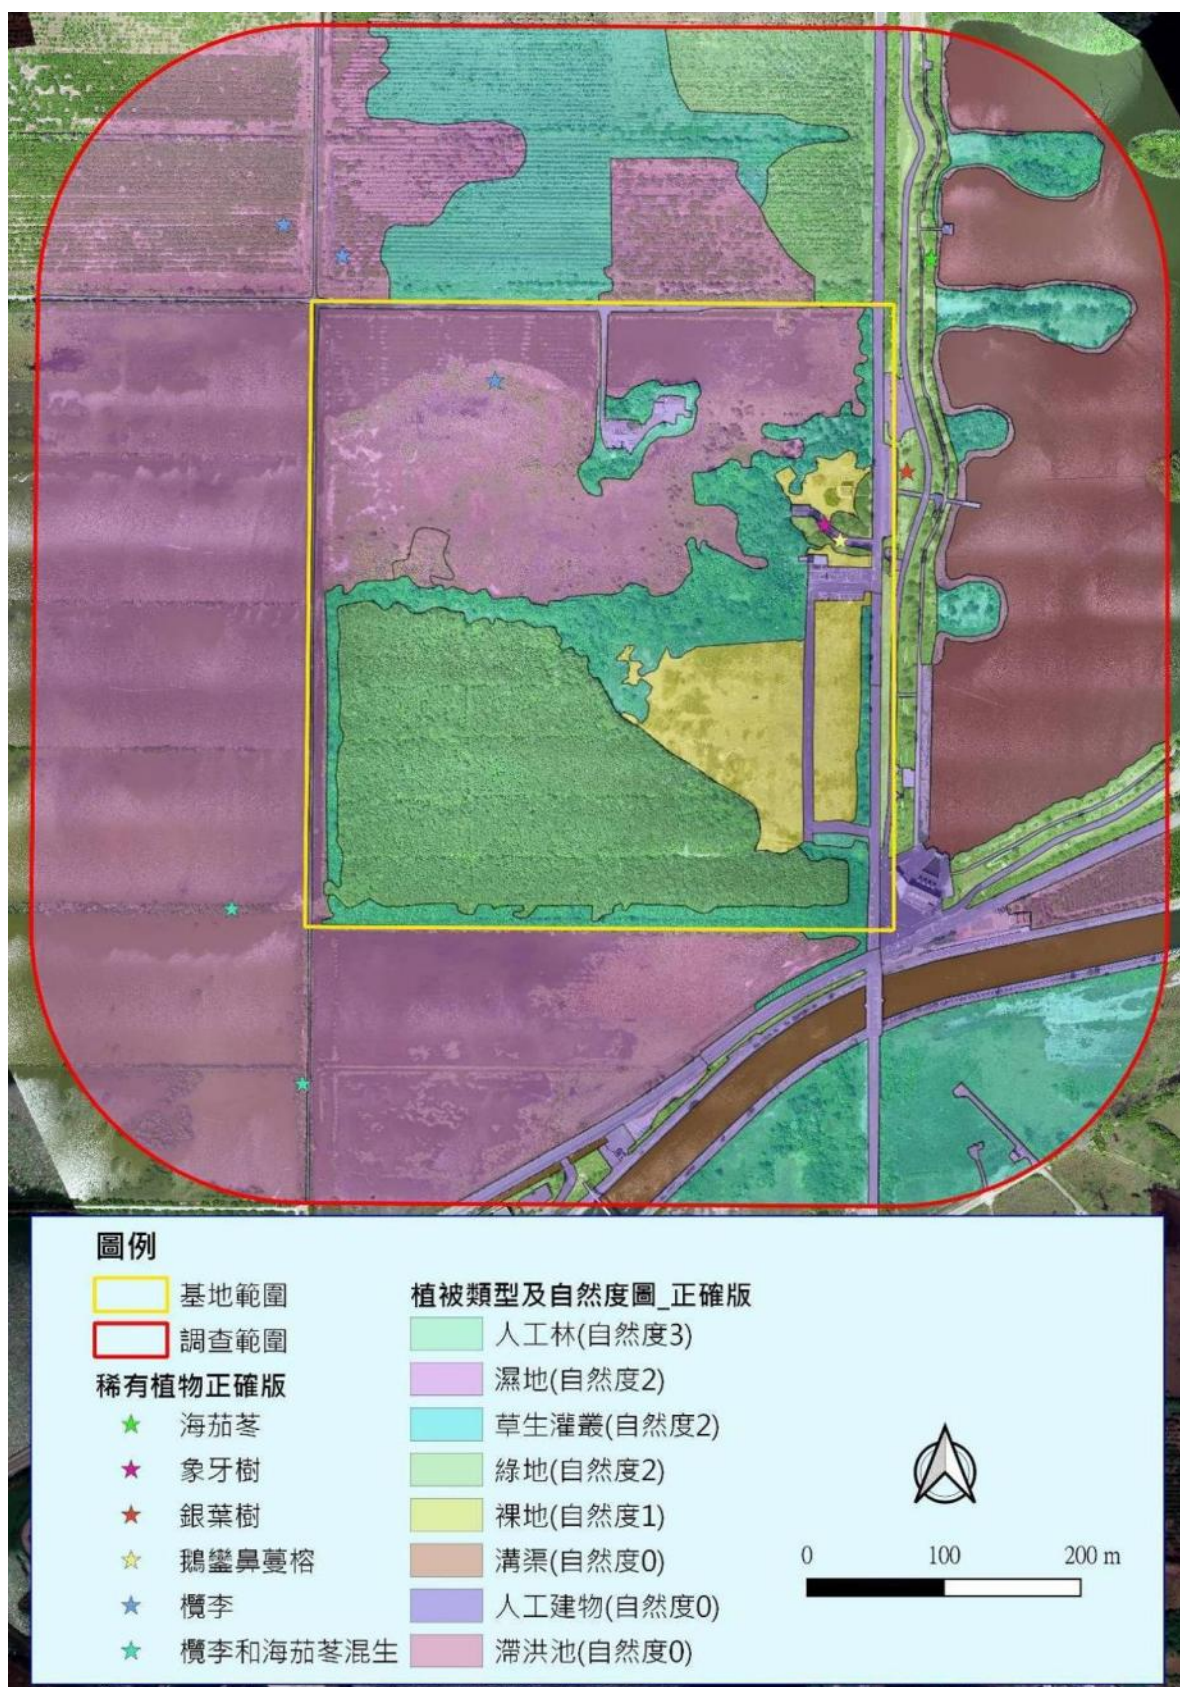
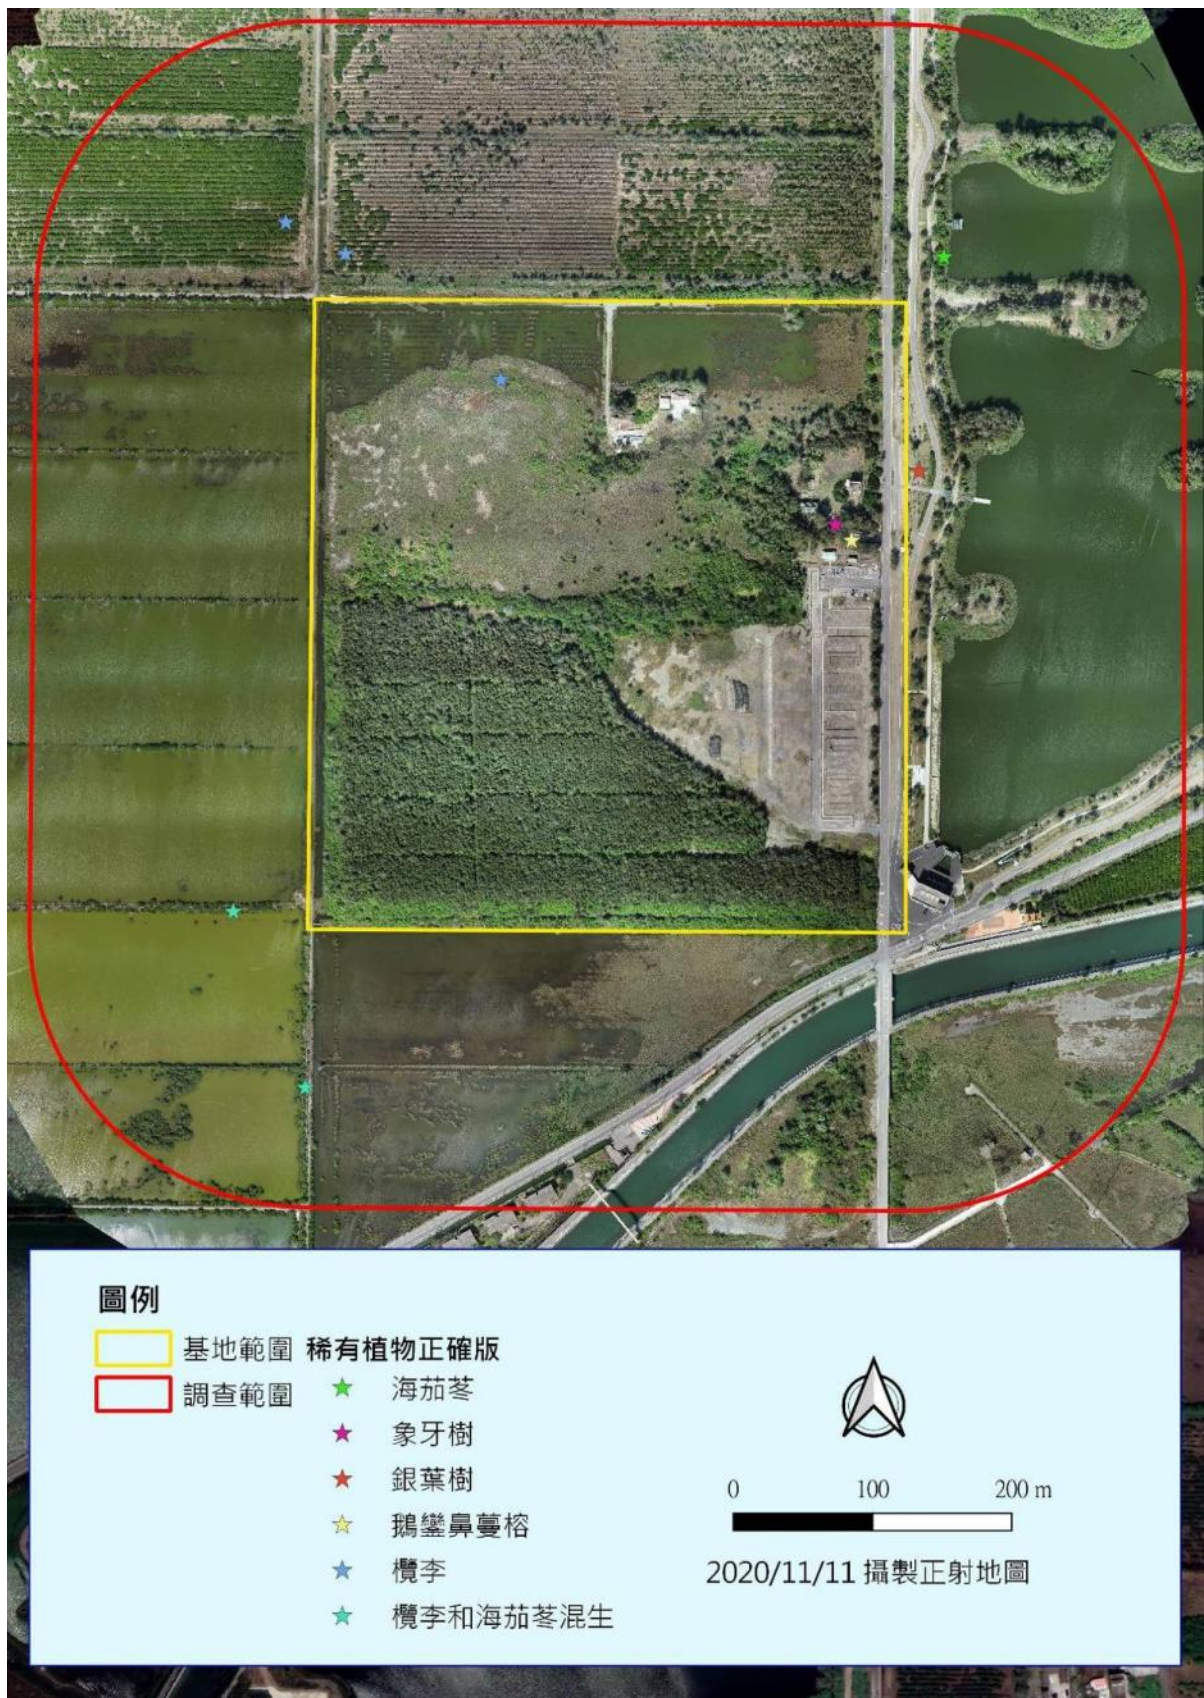
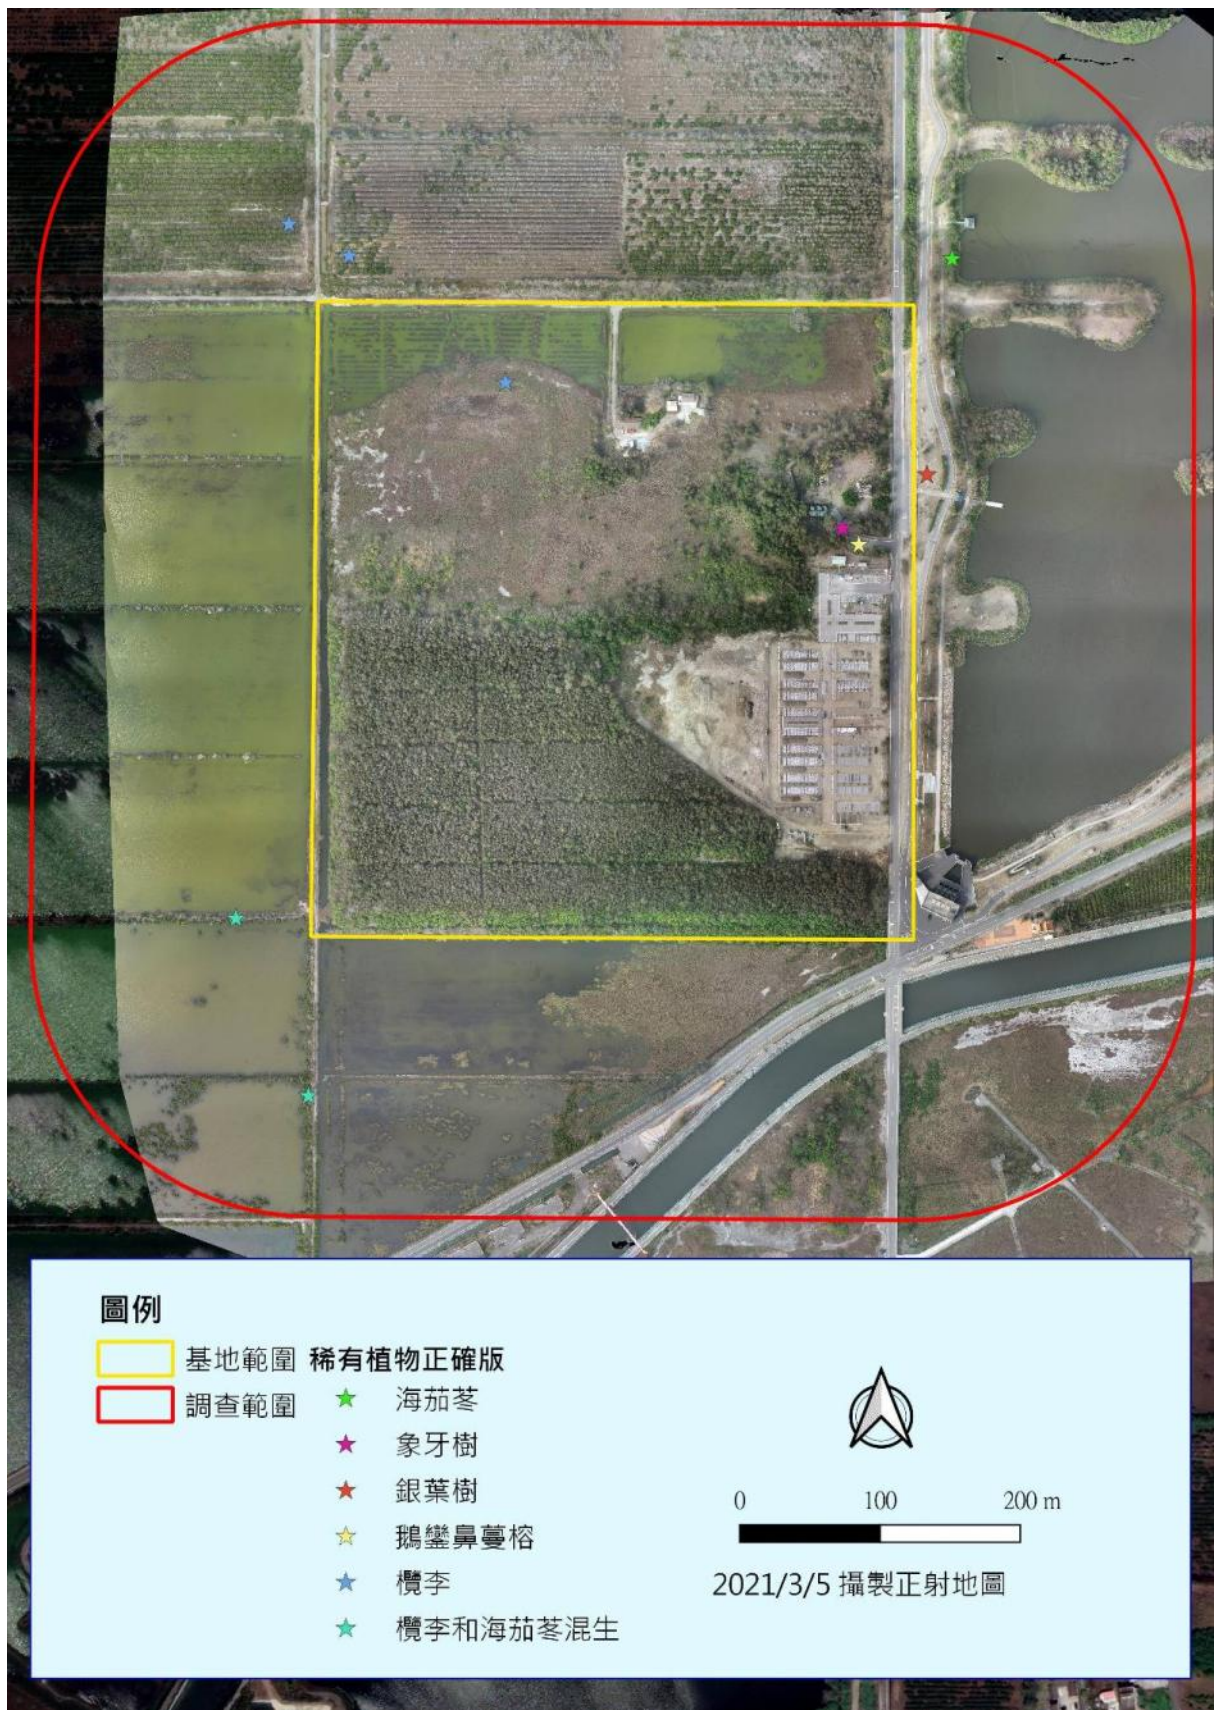
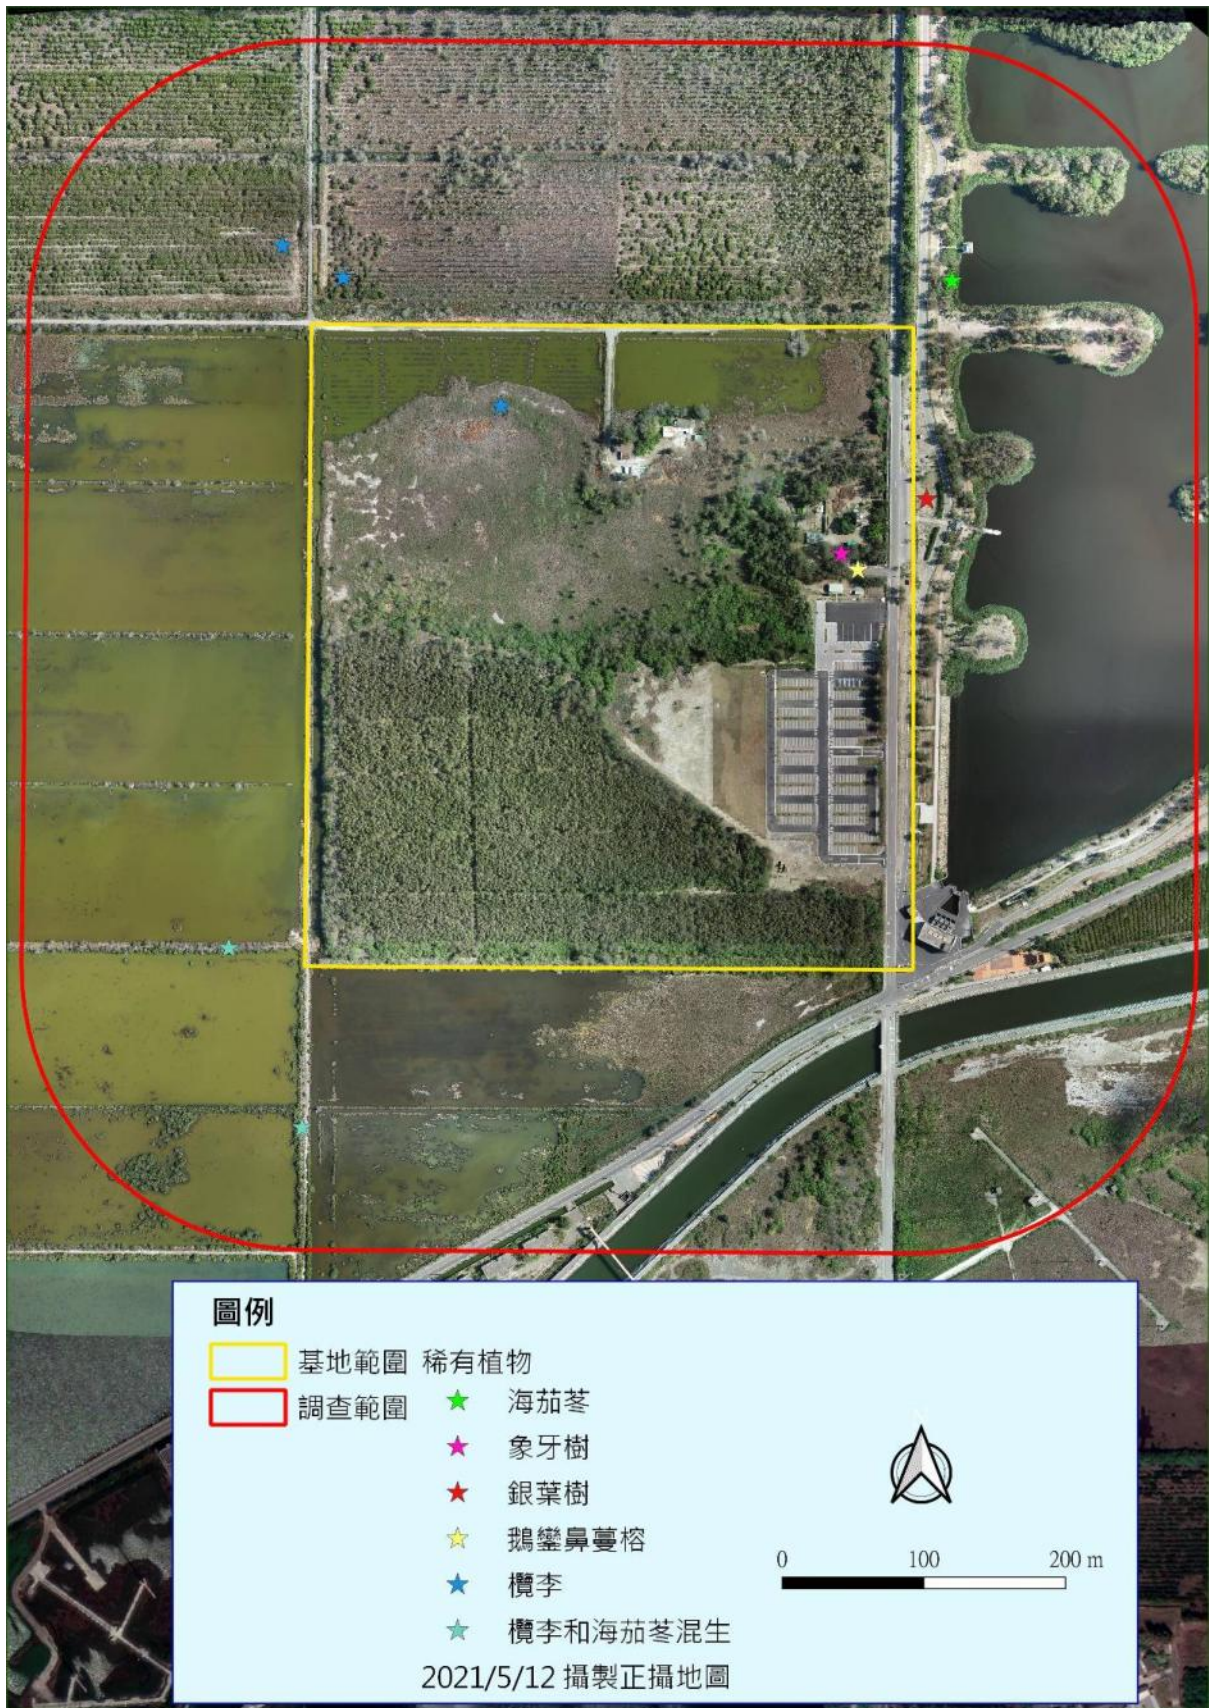
2020 年 9 月 22 日、11 月 11 日、2021 年 3 月 5 日及 2021 年 5 月 13~16 日進行現勘，並未發現特有種。依據「2017 臺灣維管束植物紅皮書名錄」(臺灣植物紅皮書編輯委員會，2017)，於基地及周邊共發現較受關注的瀕臨絕滅(EN)有 1 種(銀葉樹)，發現於基地外綠地；易受害(VU)有 2 種(象牙柿、鵝鑾鼻蔓榕)，均於基地內公廁旁發現，屬人為種植作為園藝景觀用之物種；接近威脅(NT)有 1 種(欖李)，為紅樹林樹種，分布在基地內西北側濕地內和基地外西南側道路兩側與海茄苳混生，西北側則有大面積栽植。上述稀有植物位置如圖七、圖八、圖九及圖十所示，施工並未影響到上述稀有植物的狀況。
