## 第三章 工程計畫生態檢核

### 3.1 生態檢核執行成果

| 工程基本資料 | 計畫名稱 | 雲林縣椶櫚滯洪池水岸環境改善計畫 | | 區排名稱 | | 填表人 | |

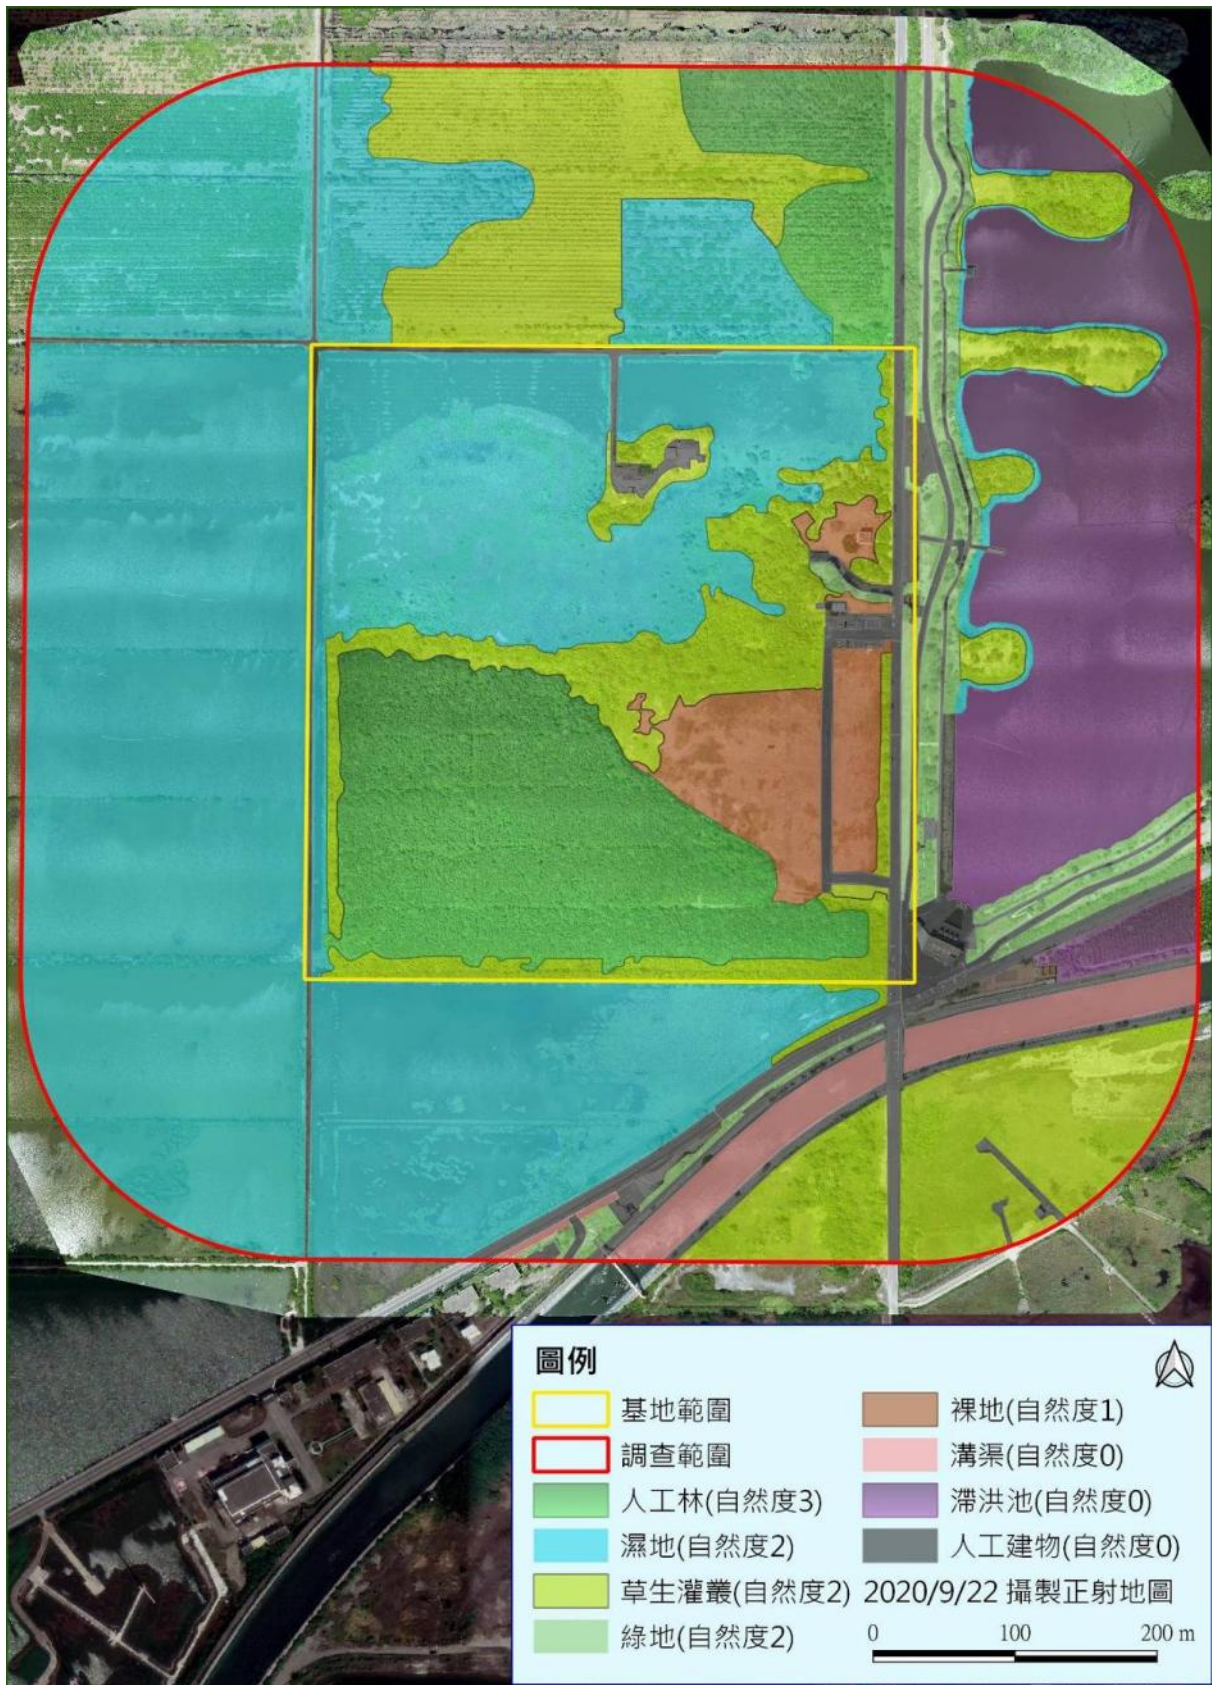
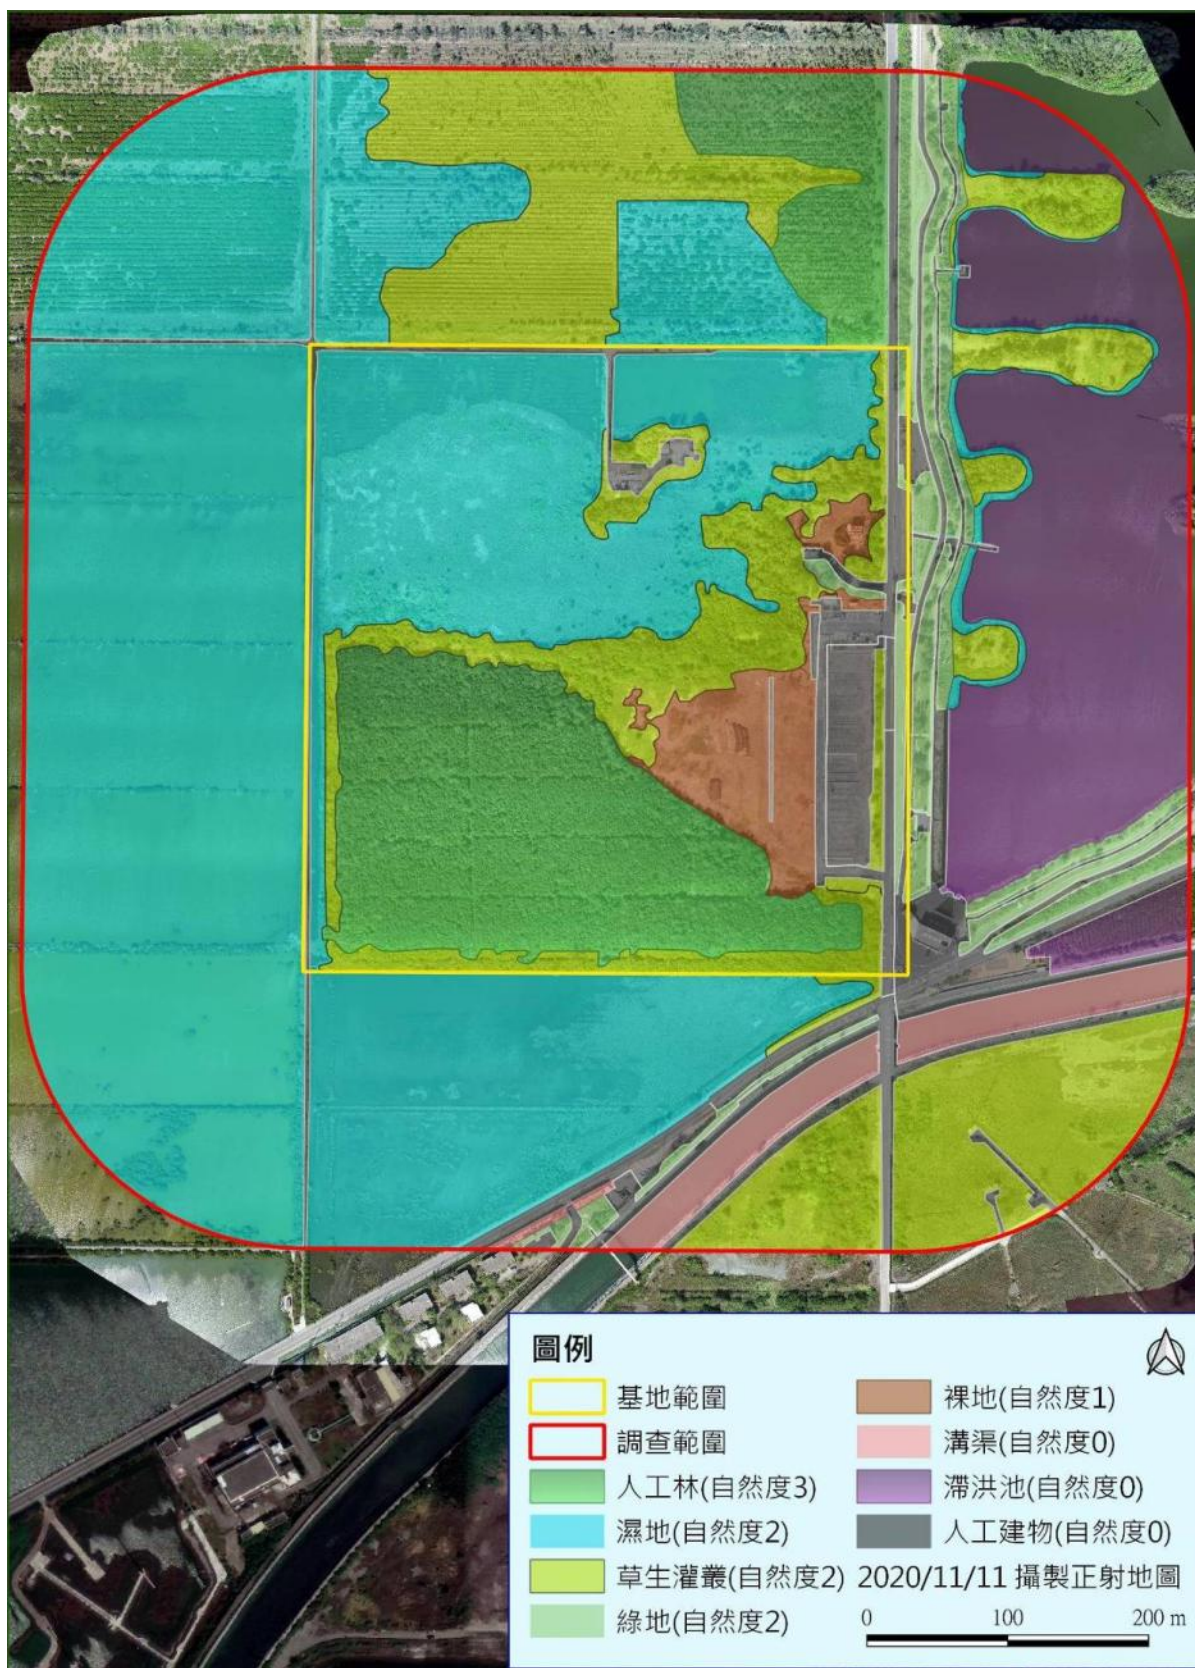
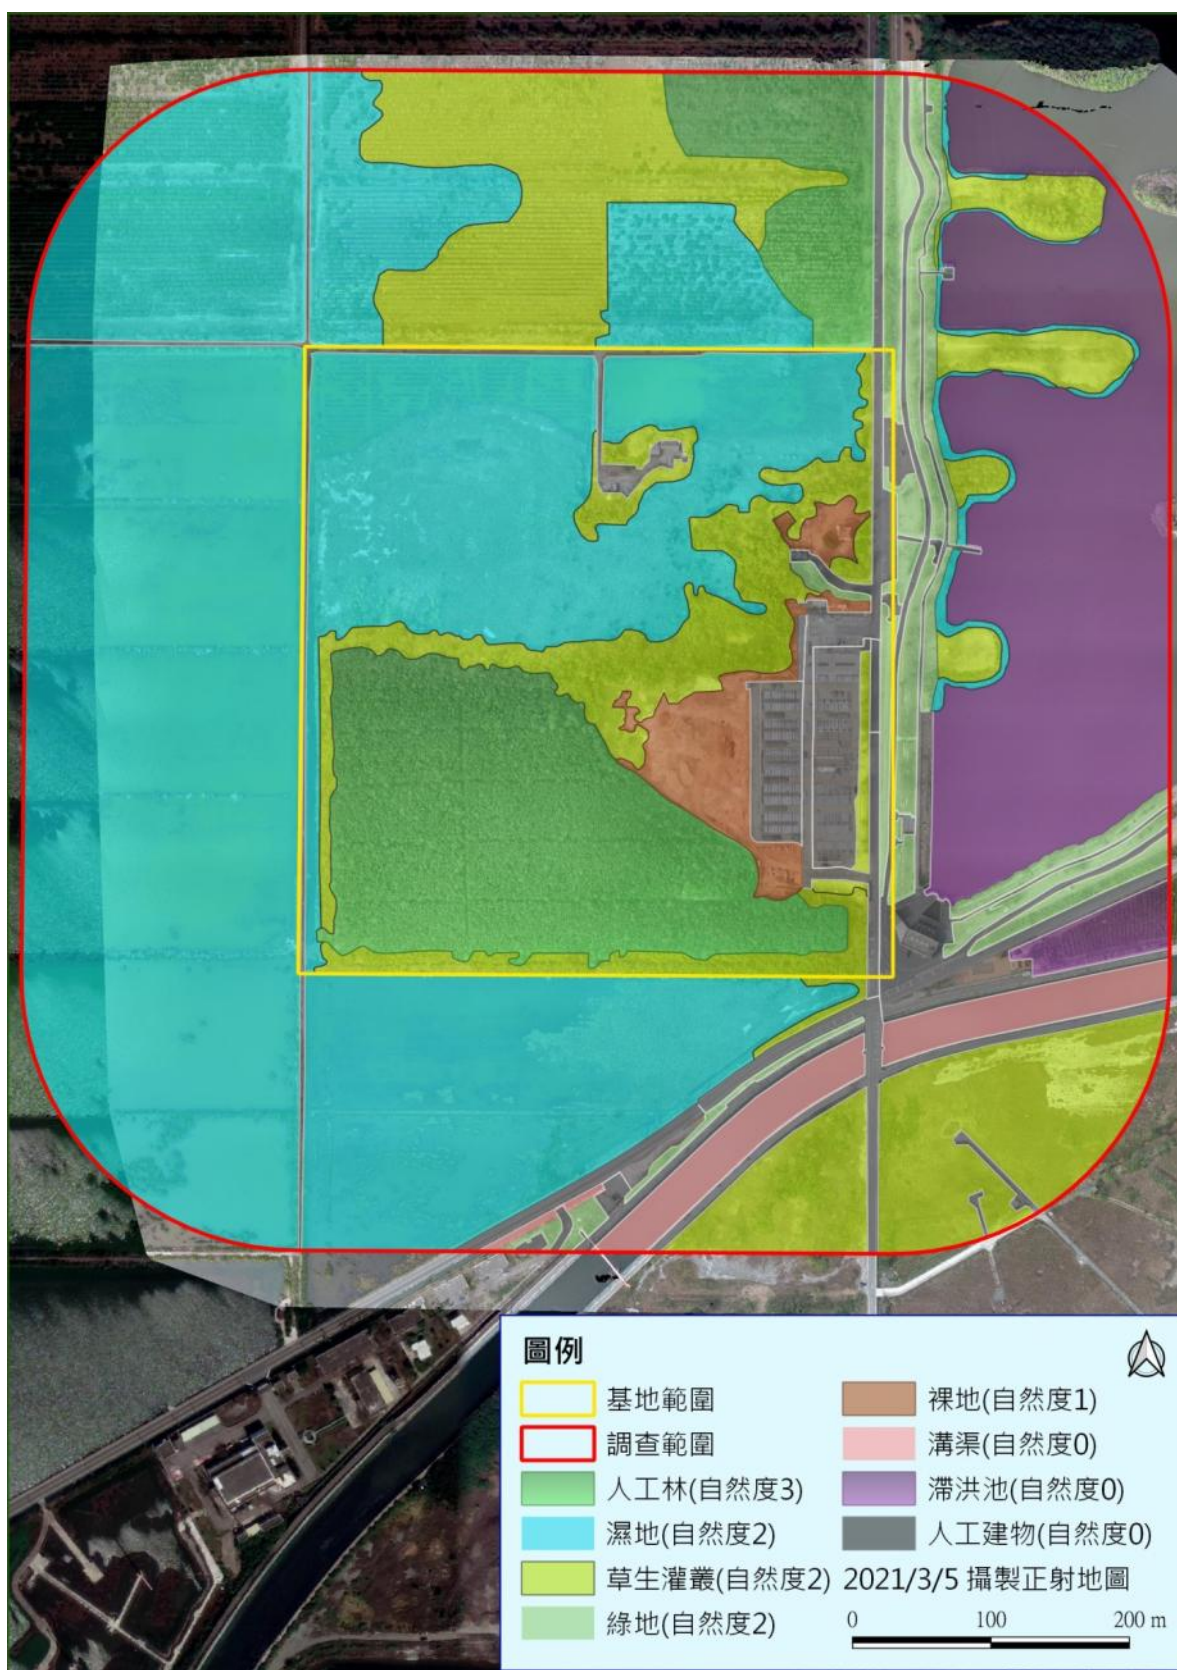
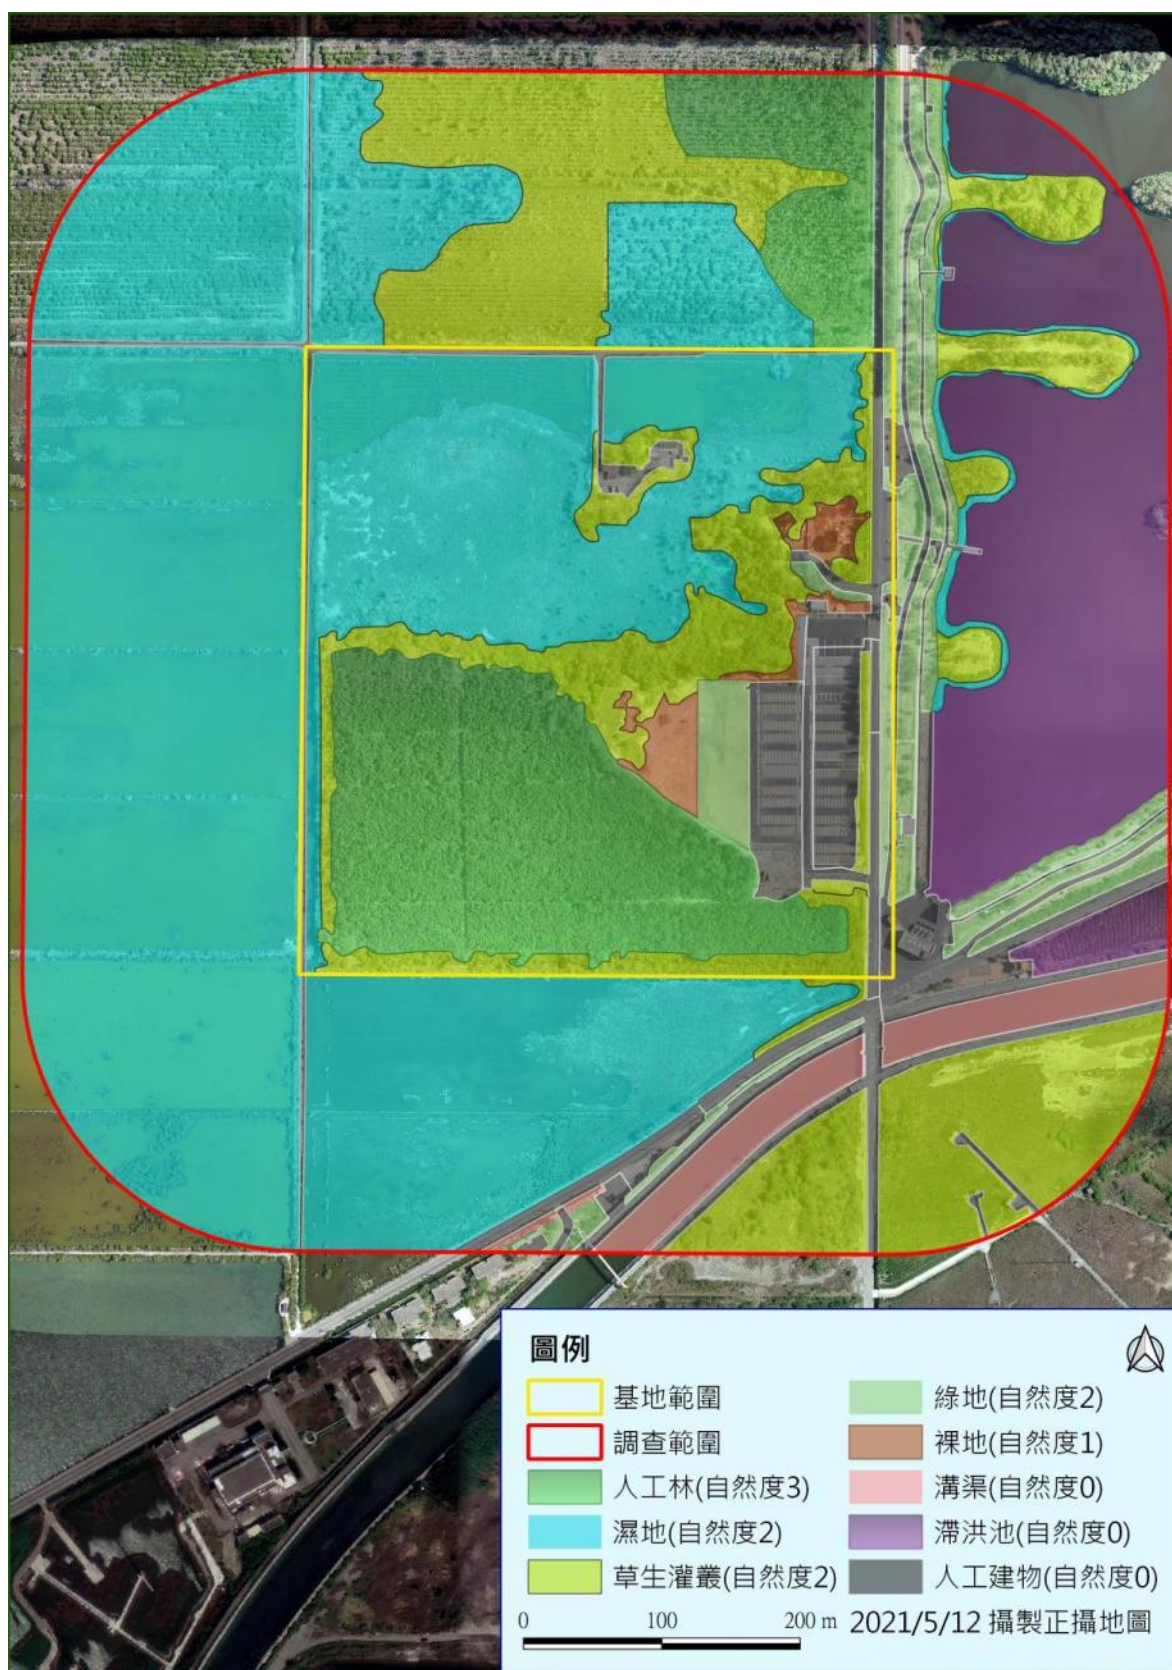
分析施工前(2020/9)、施工中兩次勘查(2020/11、2021/3)及施工後(2021/5)期間，基地及周邊範圍之植被及自然度面積變化，參考圖十一-1~圖十一-4。可發現施工前至施工中第 1 次期間，人工建物(自然度 0)增加，裸地(自然度 1)及草生灌叢(自然度 2)是減少的，如表一所示。

施工中第 1 次至施工中第 2 次期間，人工建物(自然度 0)增加，裸地(自然度 1)是減少的，如表二所示。

施工中第 2 次至施工後期間，人工建物(自然度 0)增加，裸地(自然度 1)是減少的，如表三所示。
