# 雲林縣埕梧滯洪池水岸環境改善計畫

## 生態檢核報告 (維護管理階段) 修正版

主辦機關：雲林縣政府

執行單位：中州科技大學

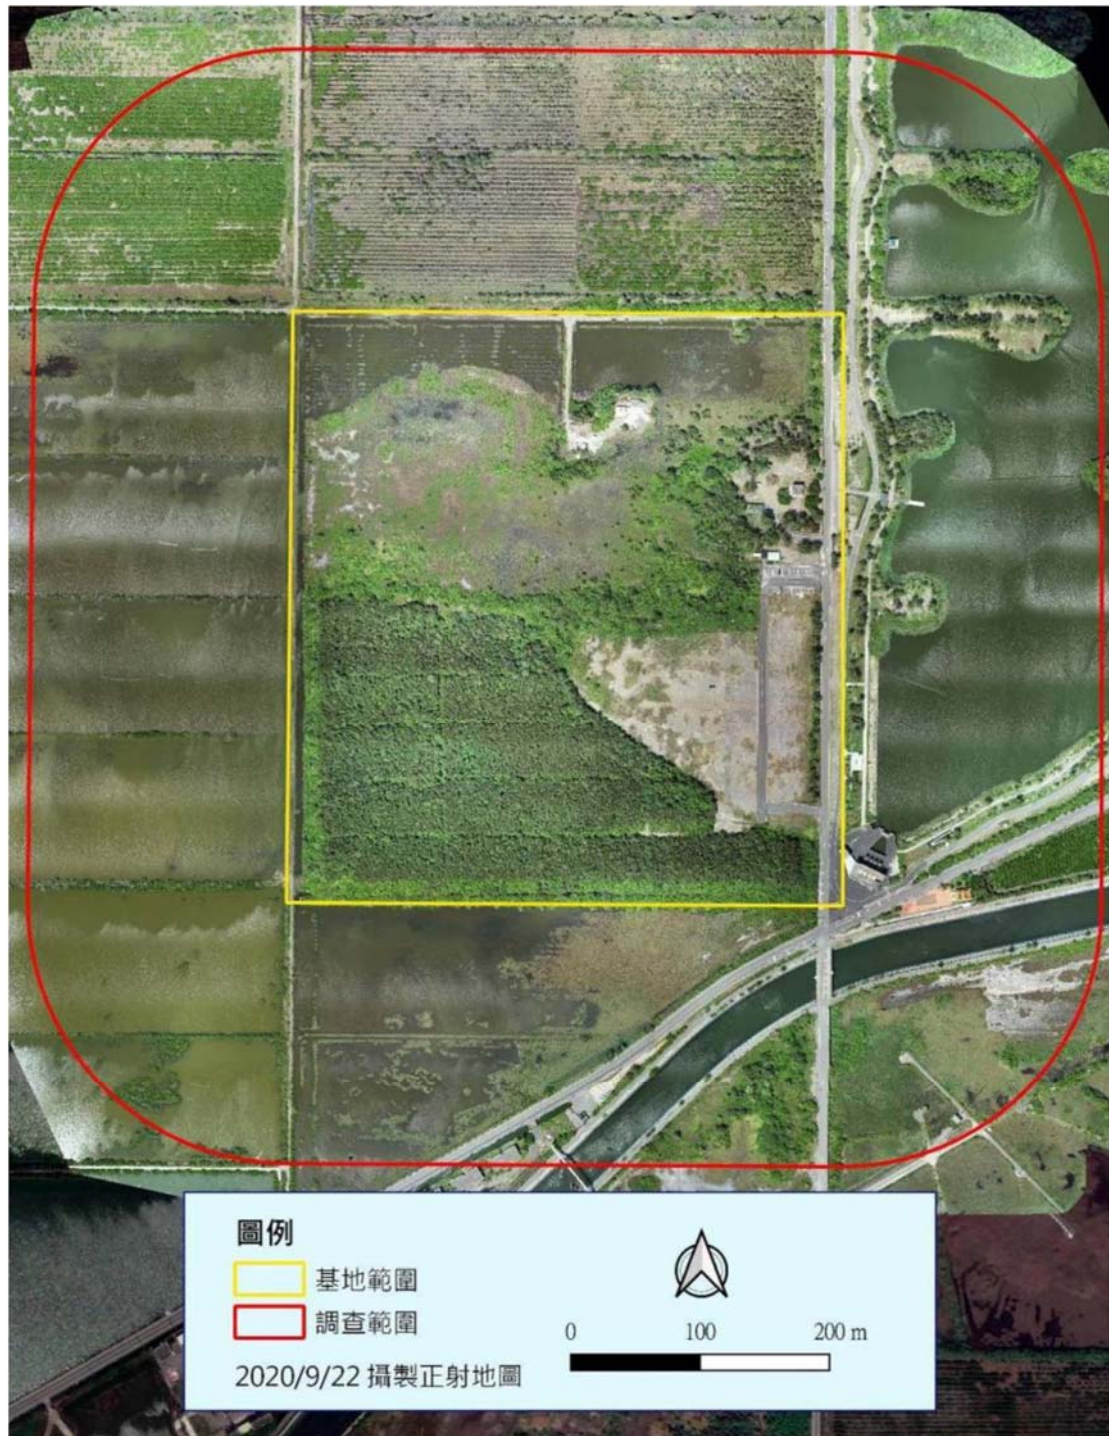
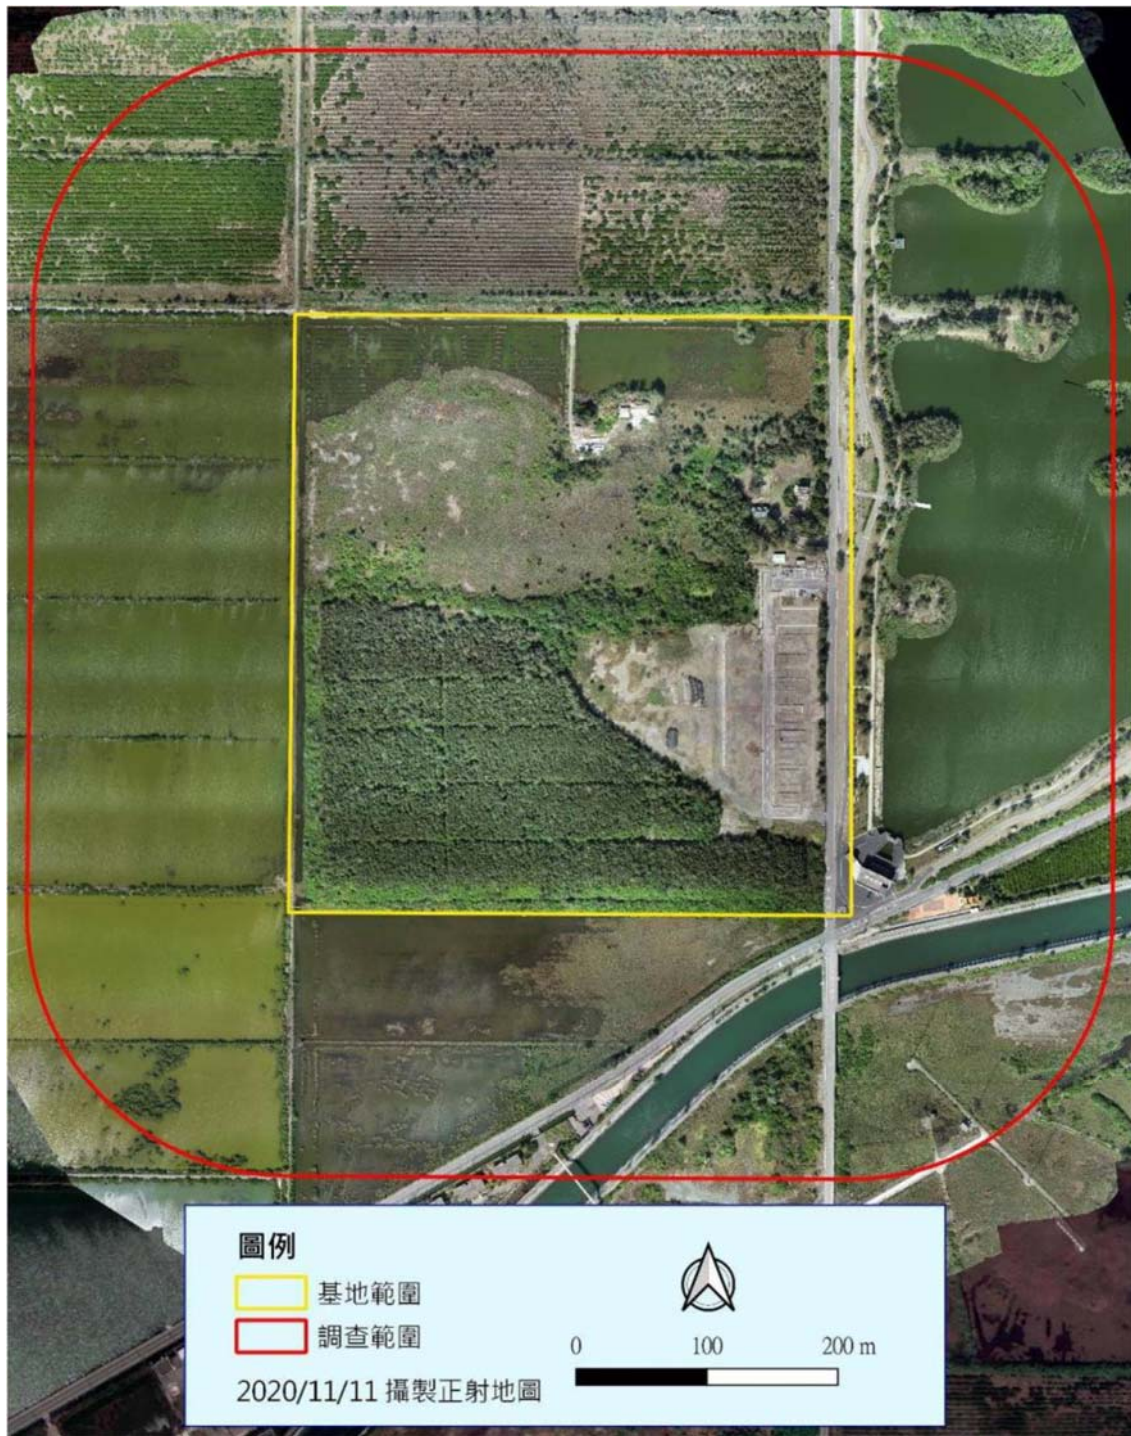
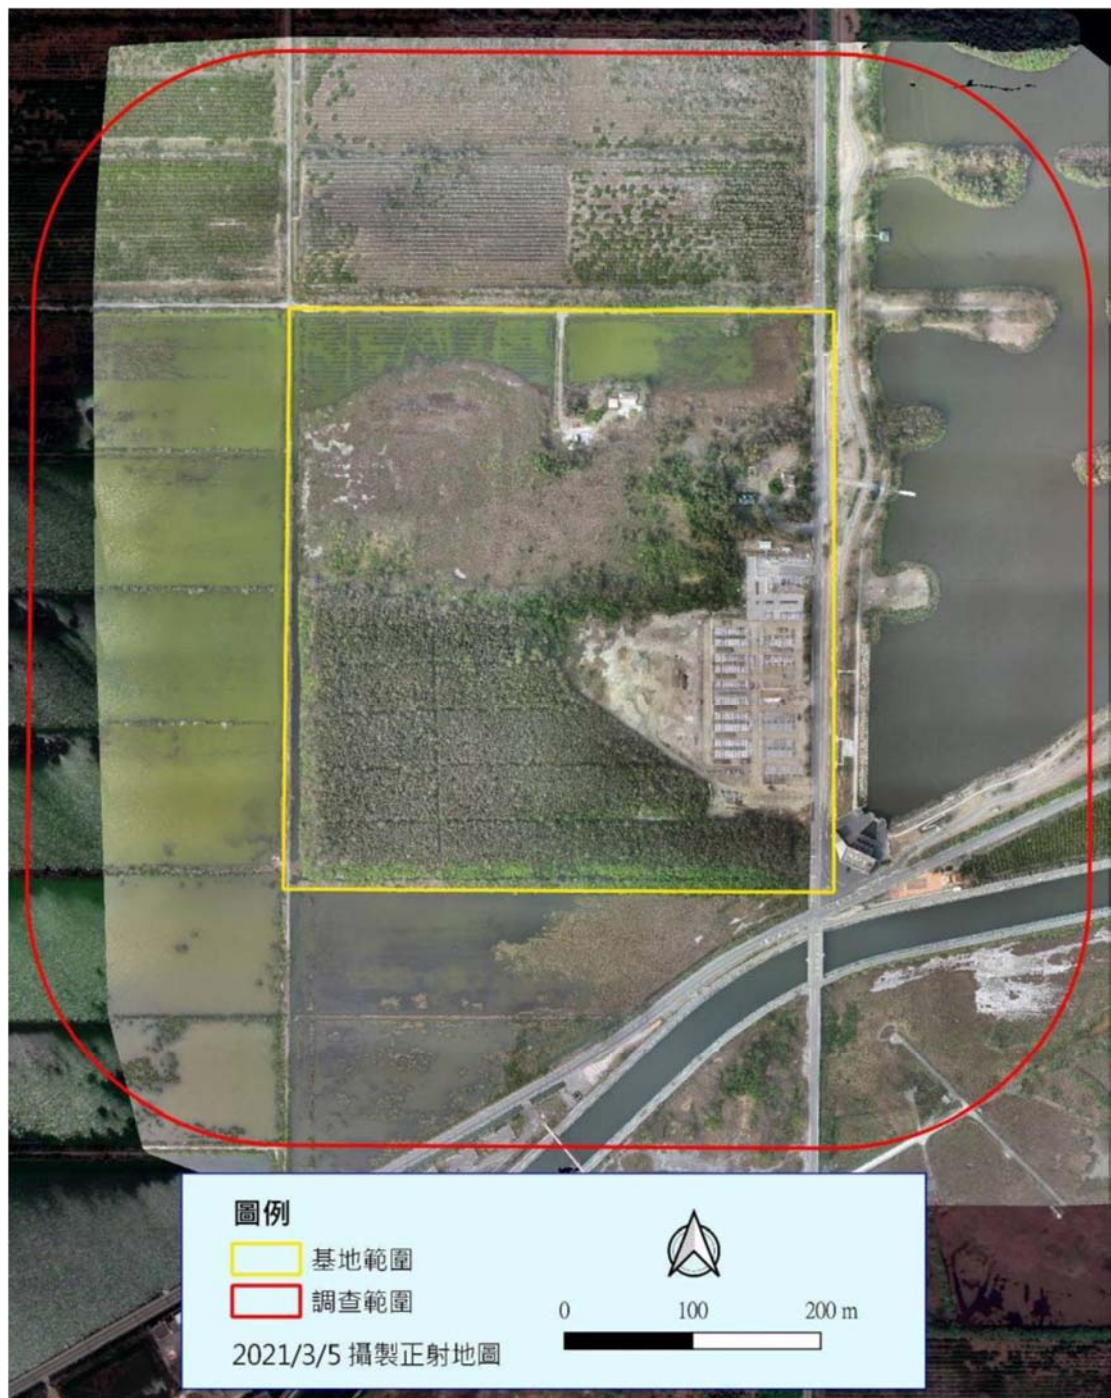
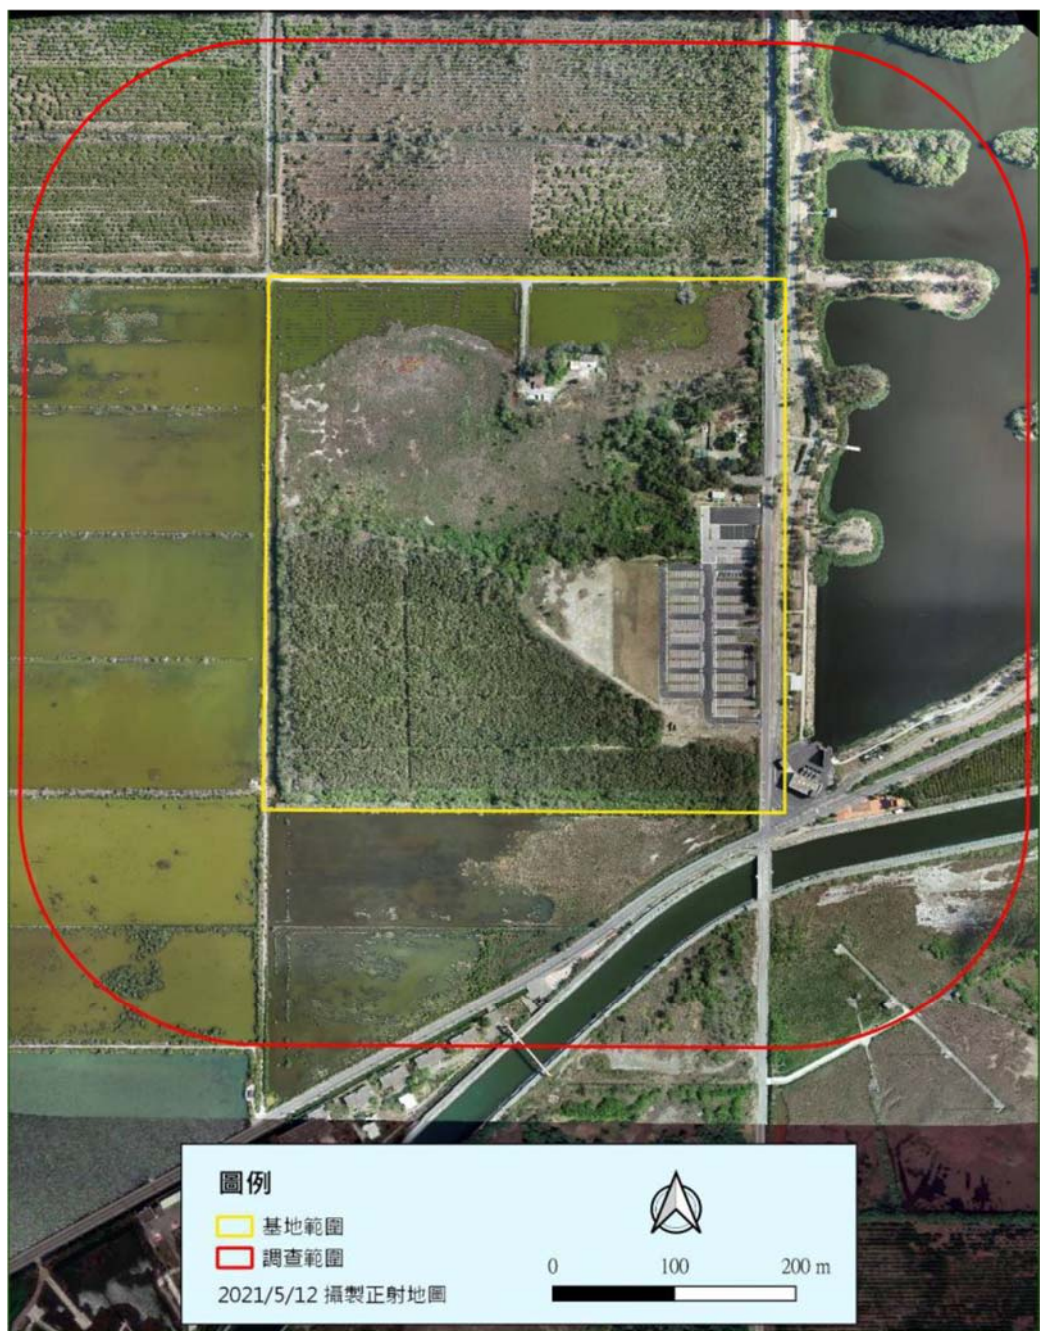
比對不同時期的正射地圖影像，工程僅針對基地範圍內既有整地範圍執行，並移除少量草生灌叢植被，均屬中低敏感區範圍，並未影響到高度敏感區範圍。

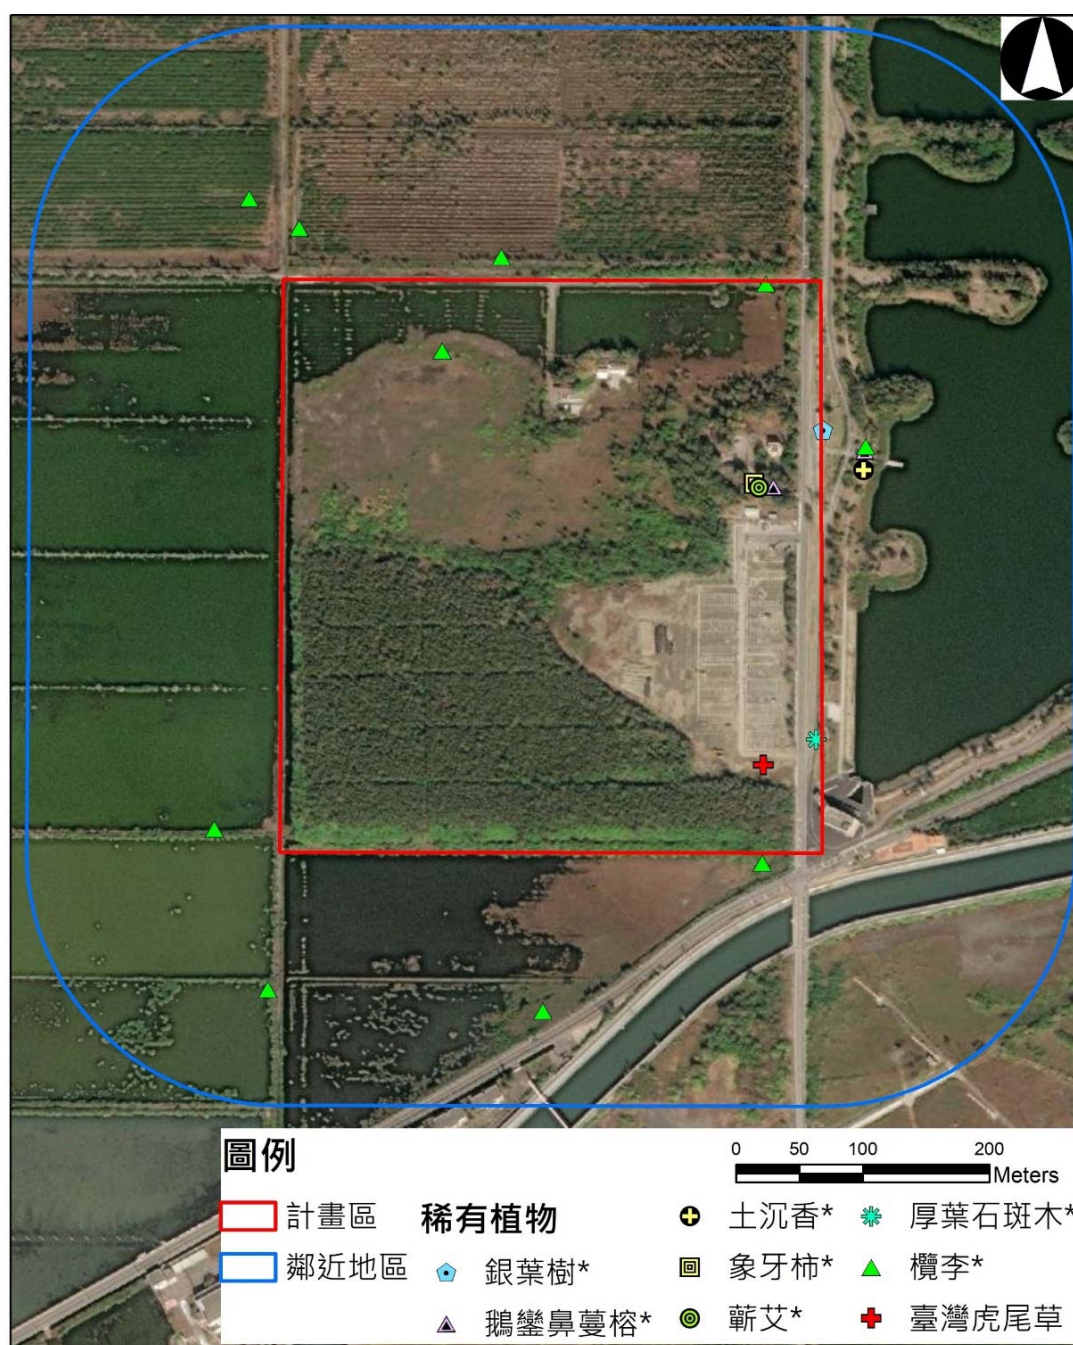
圖 5-2 本計畫調查(民國 111 年 3 月)稀有植物位置分布情形

厚葉石斑木、欖李及臺灣虎尾草 3 種。其中僅臺灣虎尾草 1 種為原生植株，生長於計畫區停車場周圍的綠地，其餘種類為人為種植的植栽。銀葉樹栽植於北池綠地，鵝鑾鼻蔓榕栽植於計畫區及北池綠地，土沉香栽植於北池綠地，象牙柿栽植於計畫區綠地，蘄艾栽植於計畫區綠地，厚葉石斑木栽植於北池綠地，欖李種植於計畫區及鄰近的濕地。上述稀有植物位置如圖 5-2 所示。

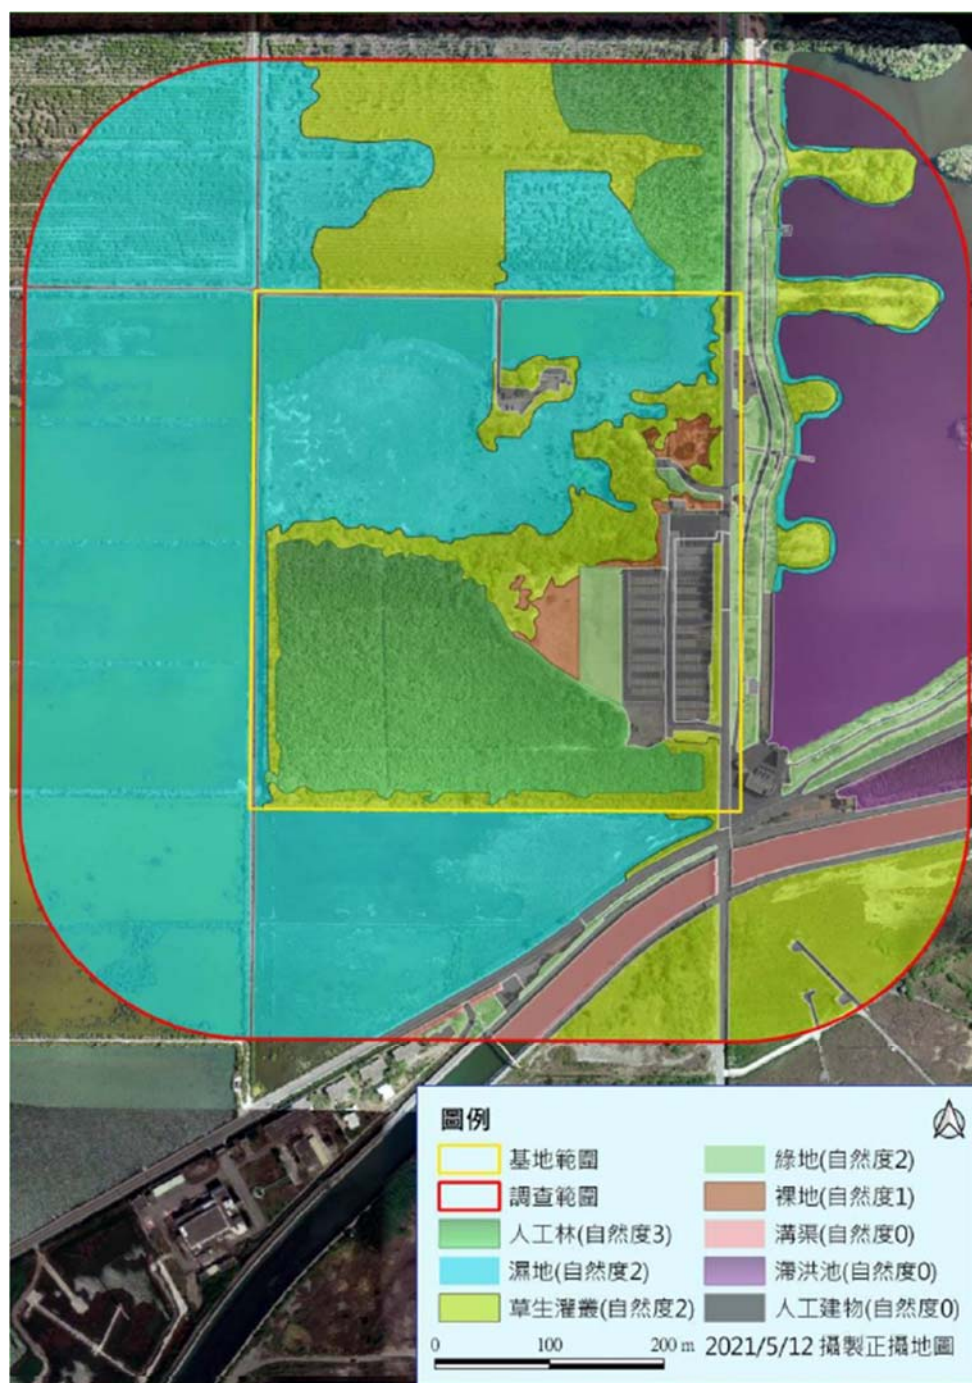
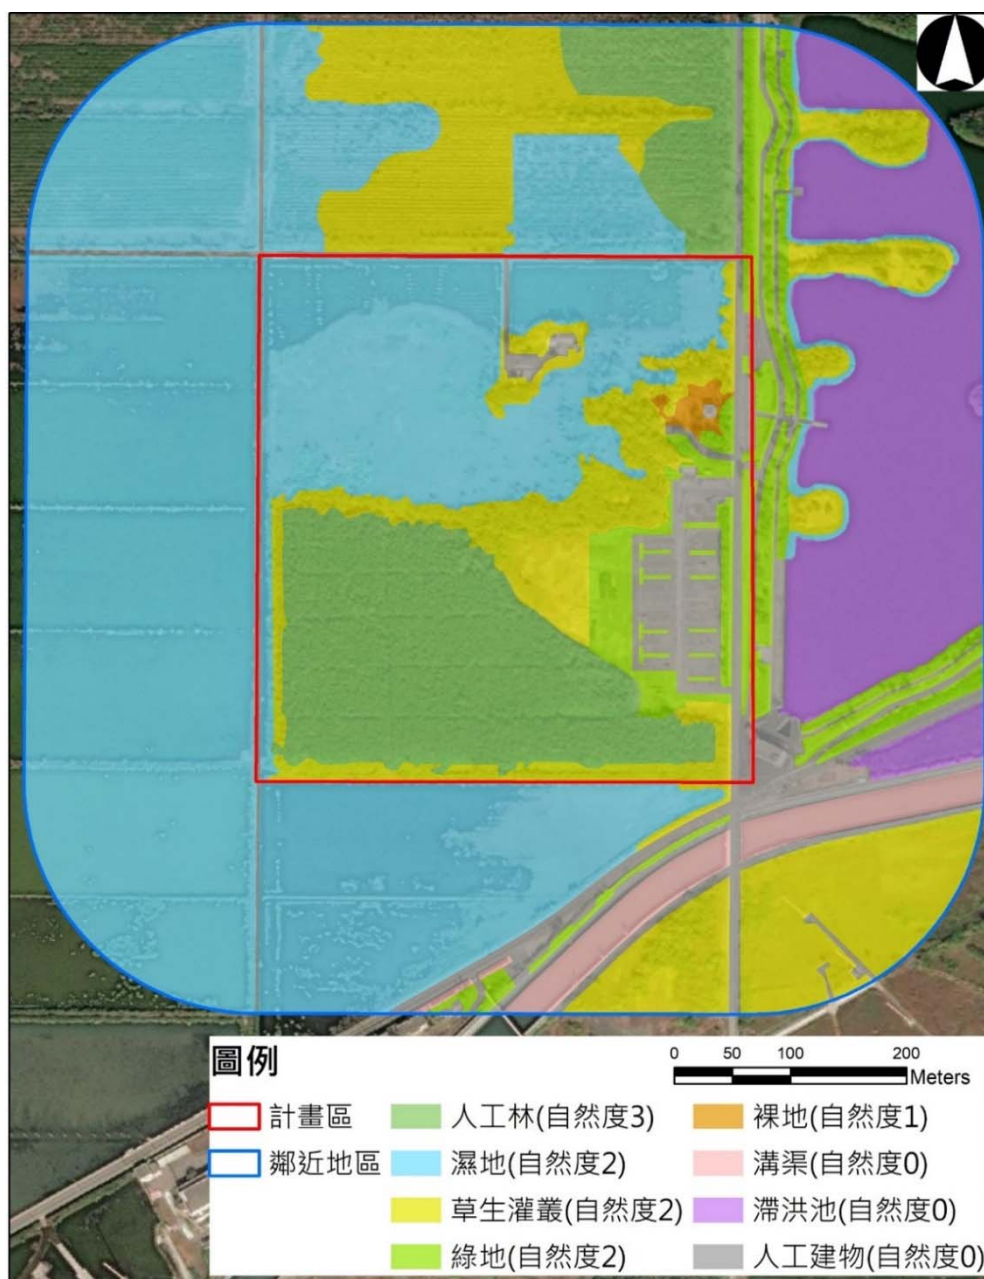
分析施工後(2021/5)至本次計畫期間，計畫區及鄰近地區之植被及自然度面積變化(參考圖 5-2、圖 5-3)，可發現施工後至本次調查期間，綠地(自然度 2)增加；草生灌叢(自然度 2)、裸地(自然度 1)及人工建物(自然度 0)是減少的，如表 5-1 所示。
