# 「頭前溪生態公園水環境改善計畫」 委託設計及監造案

## 地方說明會簡報

簡報公司：國聖工程顧問有限公司

簡報日期：2019年12月18日

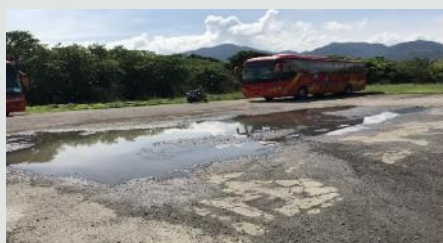
1. 第一停車場地埤損壞嚴重，雨後易積水造成環境髒亂

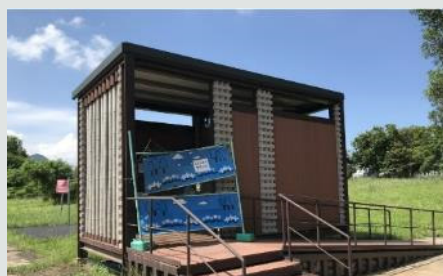
2. 既有廁所因缺乏水源無法提供遊客使用

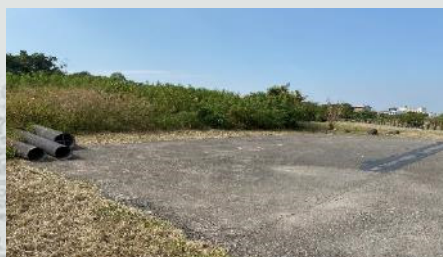
5. 停車場瀝青鋪面已有龜裂破損之情形，影響安全

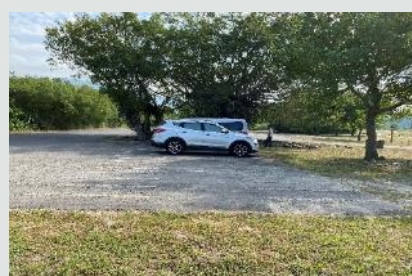
3. 停車場瀝青鋪面已有龜裂破損之情形，影響安全

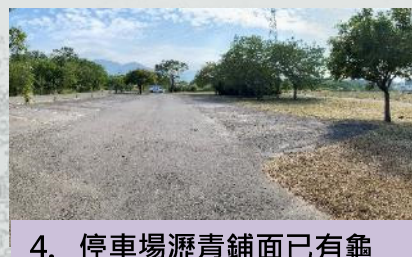
4. 停車場瀝青鋪面已有龜裂破損之情形，影響安全

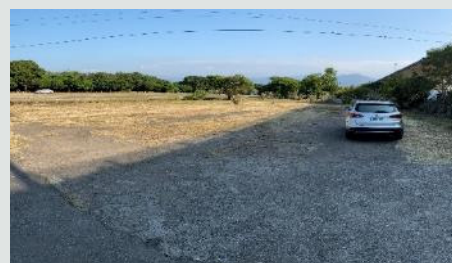
1. 停車場區地埤損壞嚴重，雨後易積水造成環境髒亂

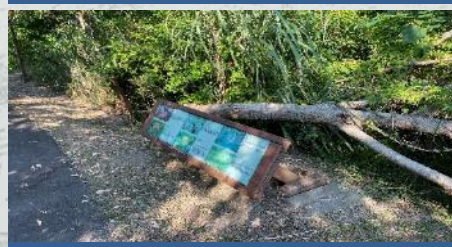
3. 園區內既有設施損壞—植栽解說牌

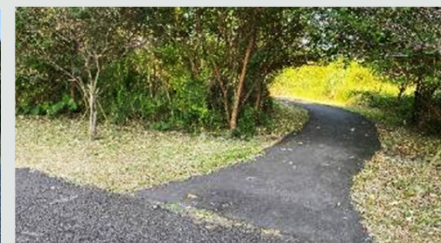
2. 區內岔路眾多，缺乏方向性指標

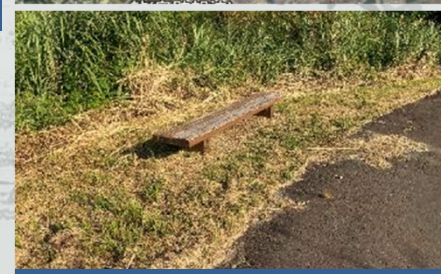
3. 園區內既有設施損壞—休憩座椅

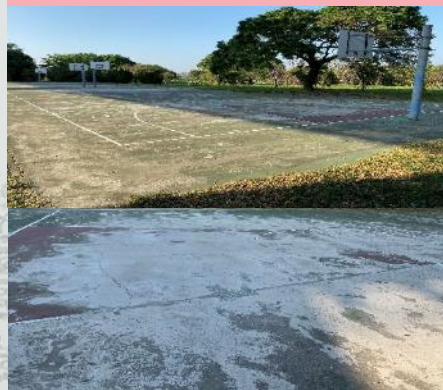
5. 籃球場地坪磨損嚴重

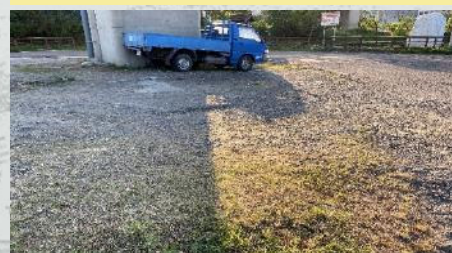
2. 既有PC路面破損嚴重，影響行車安全

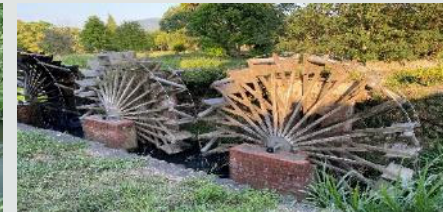
1. 既有木製水車腐朽，且軸桿處多已損壞無法轉動

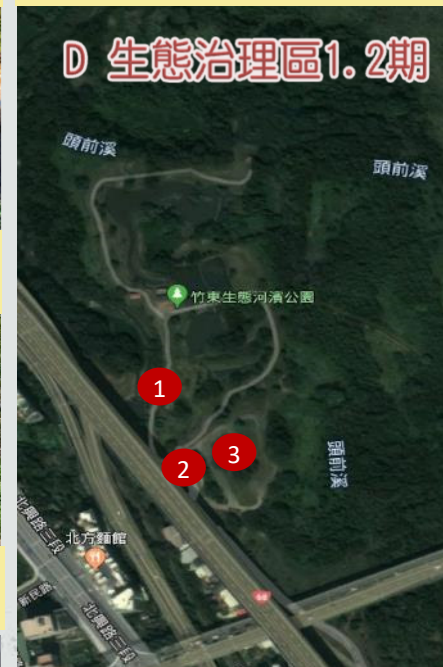
3. 停車場區缺乏維護管理，以致雜草叢生

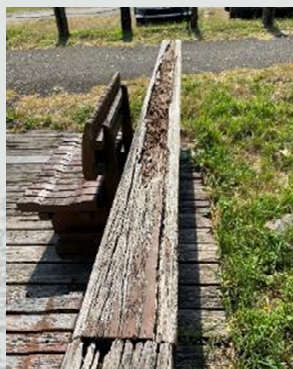
3. 木平台之木料腐朽嚴重

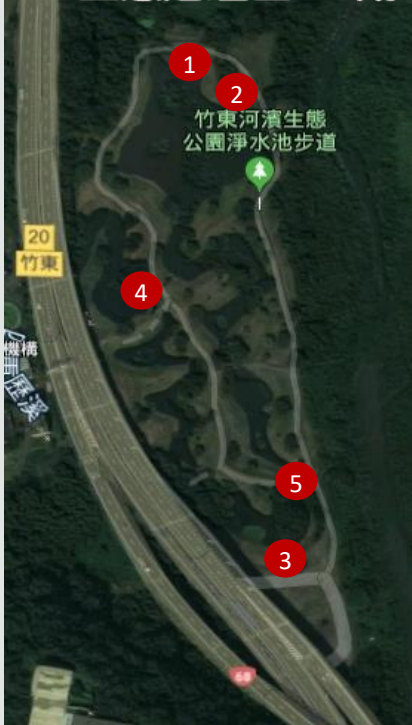
1. 既有木平台木料損壞嚴重有危險之虞

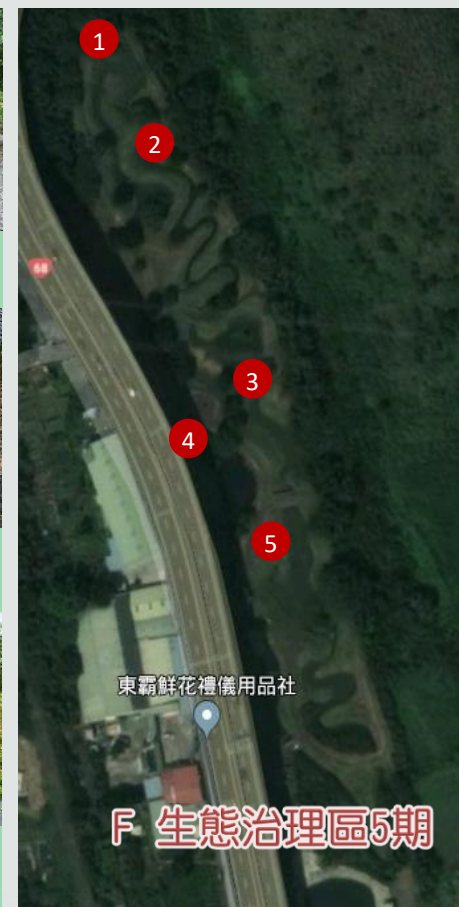
5. 既有木平台木料損壞嚴重有危險之虞
