**臺東縣生態檢核工作計畫(107 年度)**  
**卑南右岸三號堤防加強加高工程**  
**期中報告審查意見**

## 卑南右岸三號堤防加強加高工程

## 水利工程施工階段生態檢核調查表

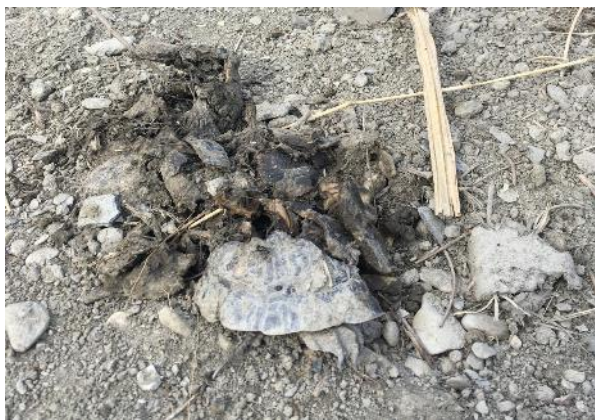
說明：工區內有斑龜遭輾斃(正面)

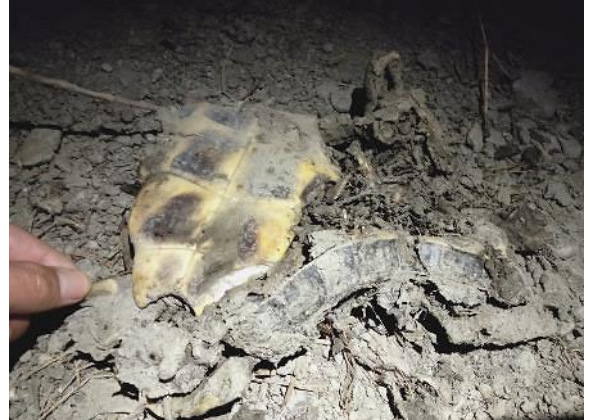
說明：工區內有斑龜遭輾斃(背面)

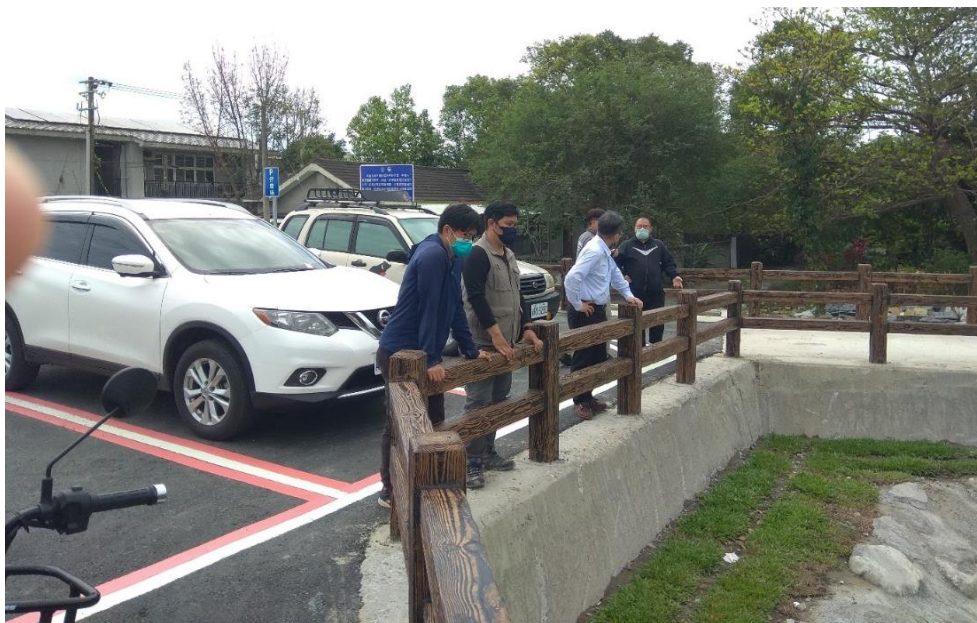
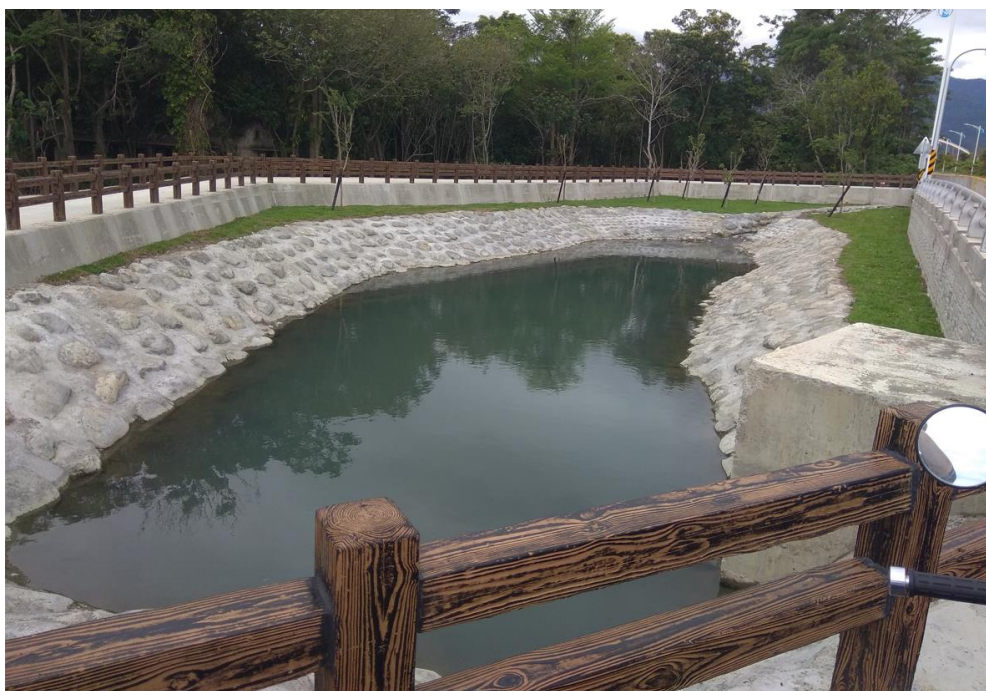
- (一) 過去在鈞一中小學附近曾有柴棺龜紀錄，後續太平溪卑南右岸三號堤防工程之維護管理階段與台東右岸一號工程施工階段皆應持續關注龜鰲類之出沒。
- (二) 台東右岸一號堤防工程範圍內之苦楝、羅漢松等樹木，為生態保全對象，應持續監督其保留或移植的狀況。
- (三) 卑南右岸三號堤防工程所設置之生態池，生態功能較為缺乏，宜設法改善營造適合龜類等生物之棲息環境。

說明：與會人員檢視與討論卑右三生態池狀況

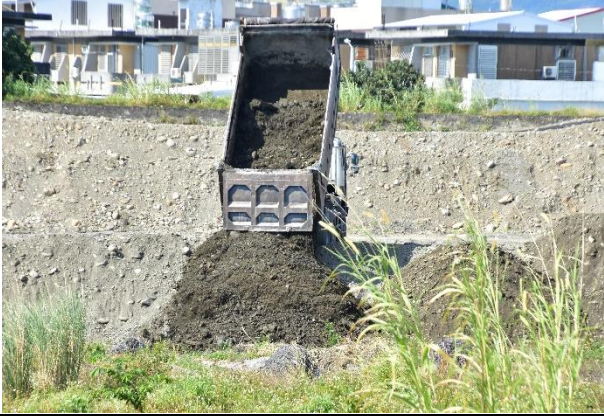
| 工程基本資料 | | | | | |
|---|---|---|---|---|---|
| 工區中游段土堆堆置作業，由於土石滑落於河道之中，造成水體汙染。 | | | | | |

| 日期：2021/02/20<br>說明：傾倒土方滑落至河道中 | 日期：2021/02/20<br>說明：土方放置現況 |

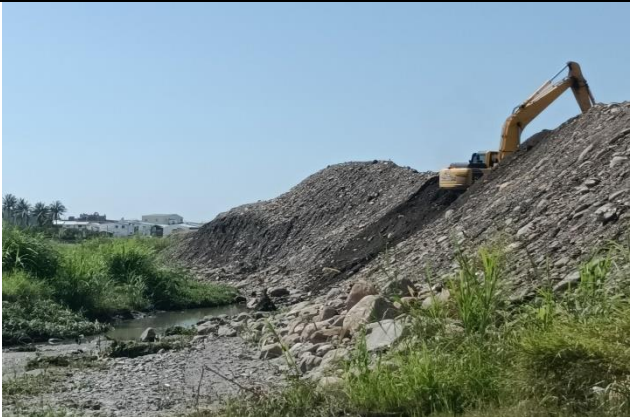
| 日期：2021/05/06<br>說明：傾倒土方滑落至改道後河道中 | 日期：2021/05/06<br>說明：土方滑落造成水體混濁 |

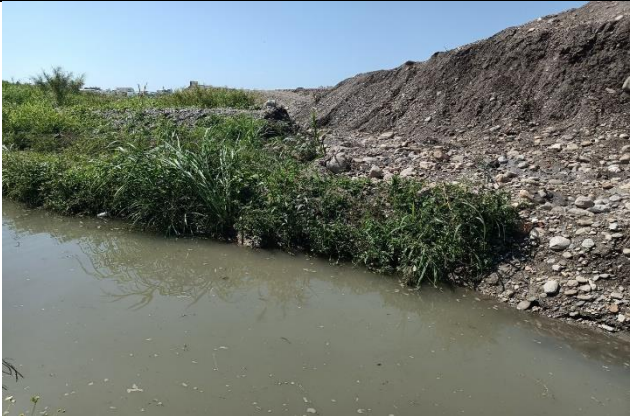
| 日期：2021/05/06<br>說明：改道後下游端(左側)呈開放狀態 | 日期：2021/05/06<br>說明：泥水流入主河道中 |

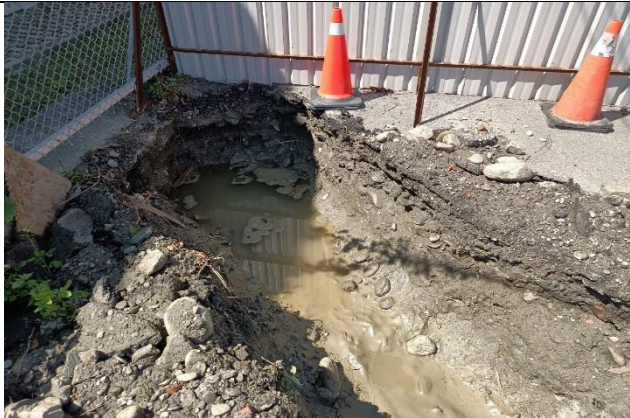
| 日期：2021/05/06<br>說明：均一後側排水 改道 | 日期：2021/05/06<br>說明：排水溝後端較高(無排水口) |

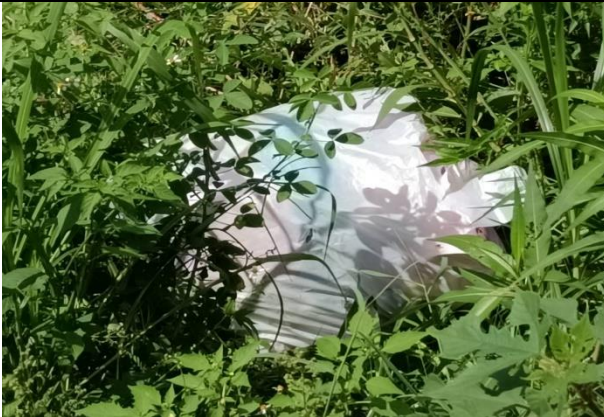
| 日期：2021/05/06<br>說明：於均一排水處垃圾堆積 | 日期：2021/05/06<br>說明：工地周邊水域生物-鰲 |
