110~111年度臺東縣政府生態檢核暨相關工作計畫

金樽漁港環境營造計畫

自然生態保育工程暨舞浪遊憩區建置工程

維護管理階段公民參與會議

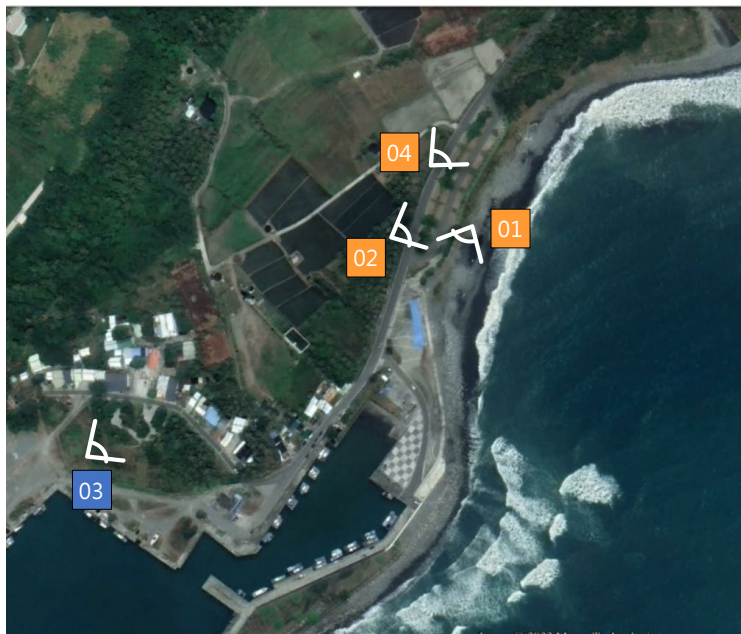
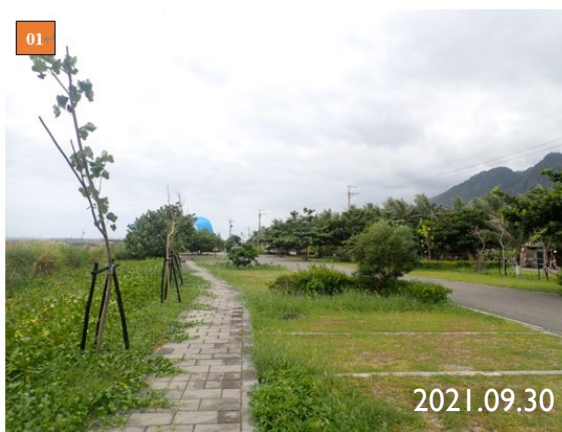
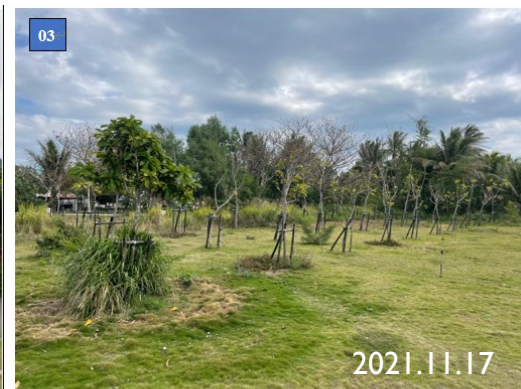
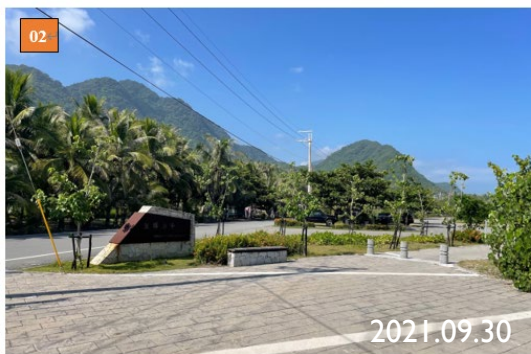
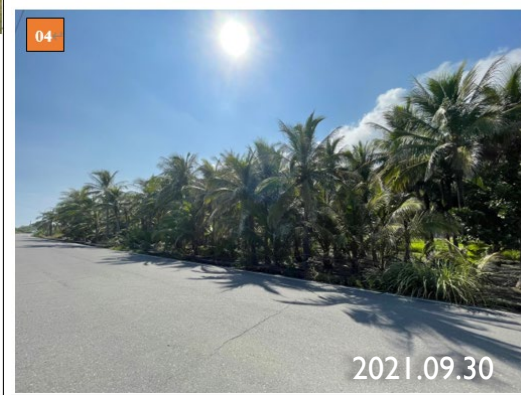
- 建議使用既有道路及水泥地作為施工便道及暫置場
- 工程完工後，施工便道及材料暫置場皆已回復，對環境生態恢復無不良影響

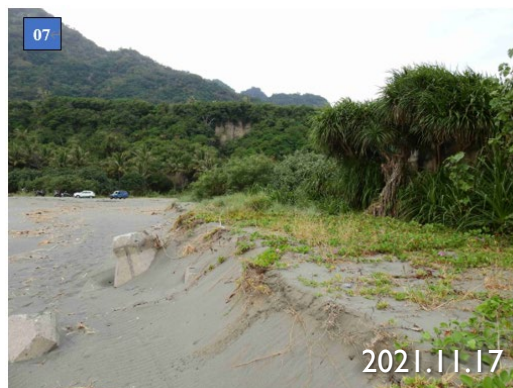
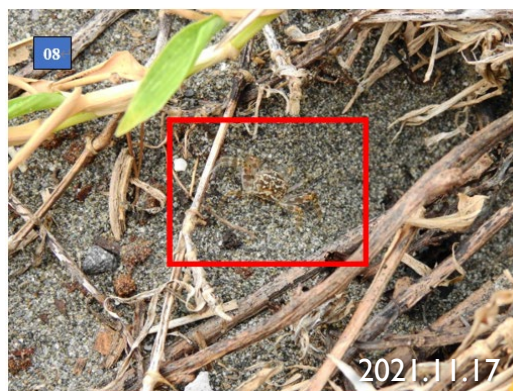
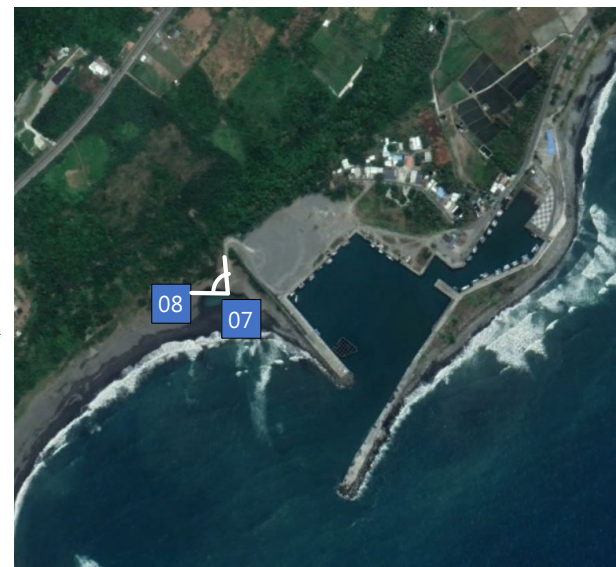
- 基地西南側海灘避免工程行為而阻斷海灘連續性，影響陸蟹繁殖及活動動線。
- 港區西南側植栽區域邊界距陸蟹關鍵棲地直線距離仍有**250**公尺，海灘及海岸林未受工程影響。陸蟹棲地環境及活動廊道均維持現狀。
- 現場發現中華沙蟹挖洞覓食及其他動物活動痕跡。該區沙灘及植被保留情況良好，未對陸蟹活動造成影響。

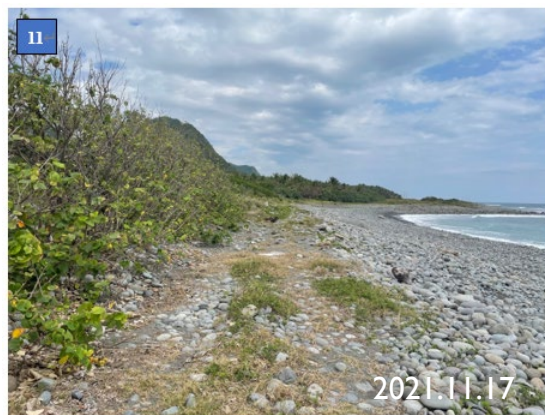
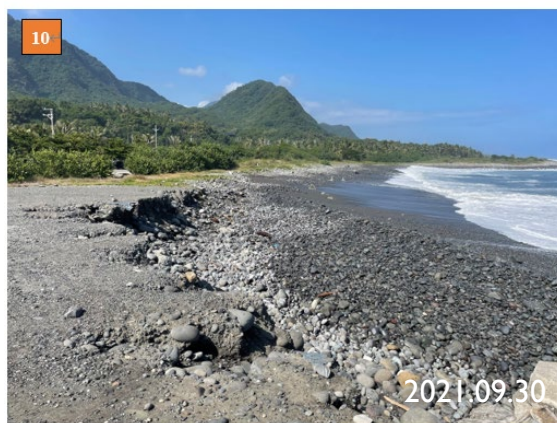
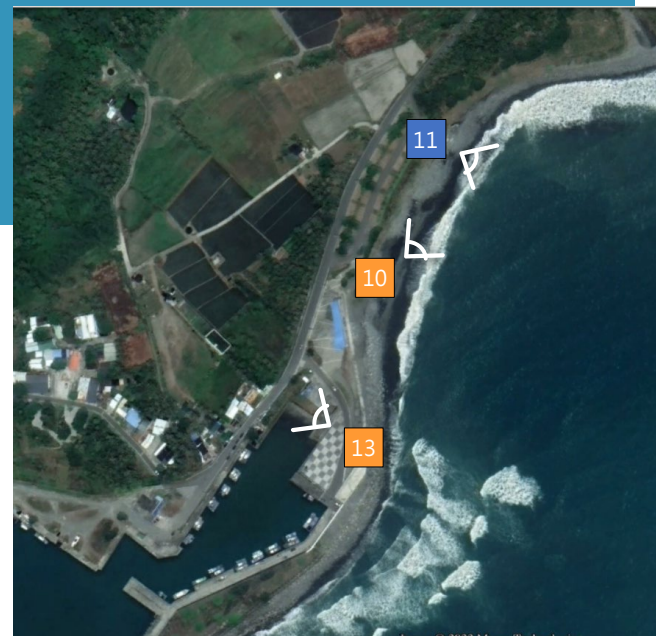
- 應注意工程機具、材料、廢水及油汙料的放置，避免放流水或材料放置經下雨過後而產生地表逕流對海域造成影響。
- 施工便道及材料暫置場皆已回復，對海域環境生態無任何汙染之影響。
- 港區目前有曳船道及機房整建工程進行中，港區內海域受到暫時工程機具及土方影響

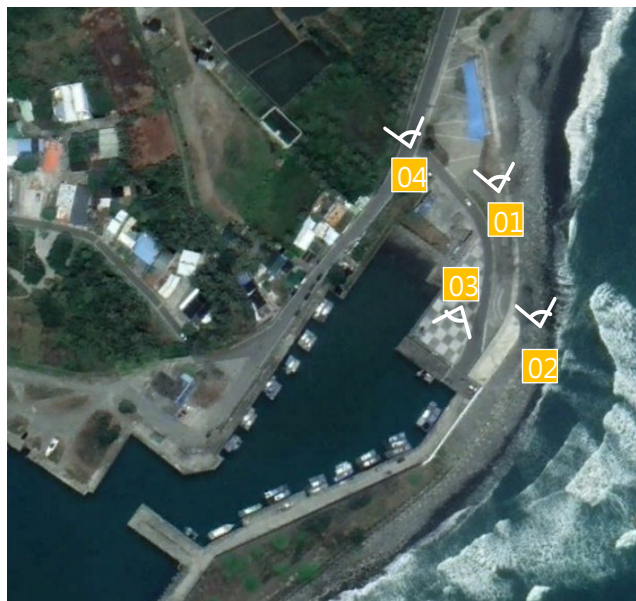
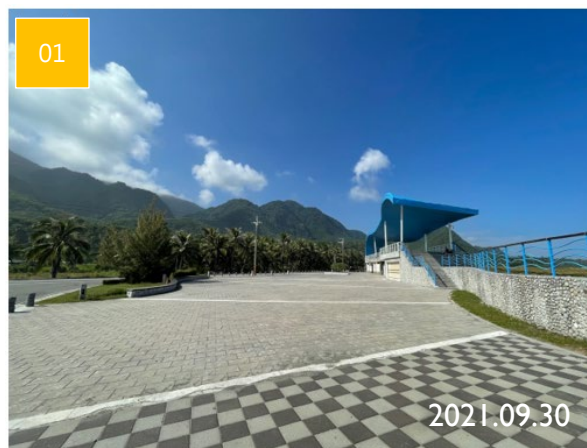
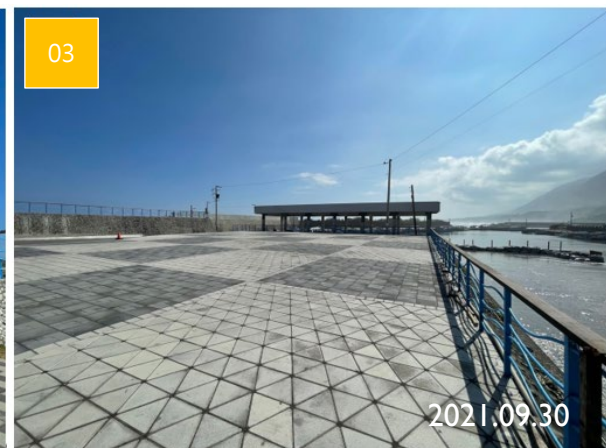
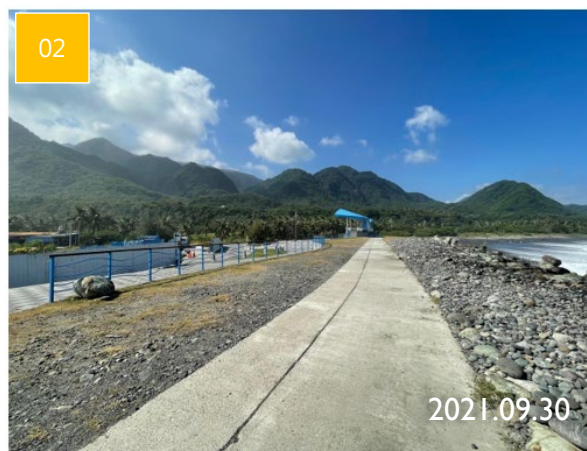
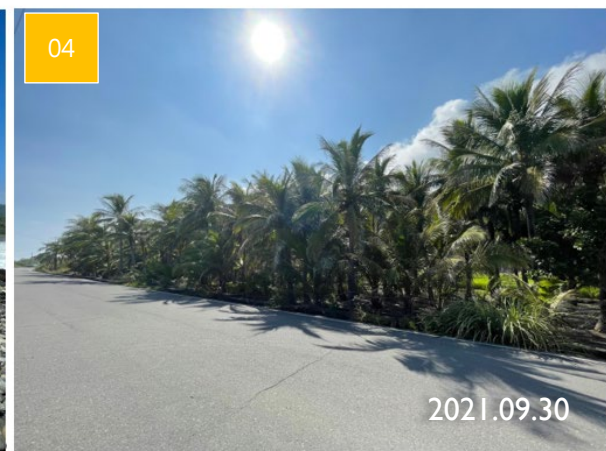
- 建議使用既有道路及水泥地作為施工便道及暫置場。
- 工程完工後，施工便道及材料暫置場皆已回復，對環境生態恢復無不良影響。

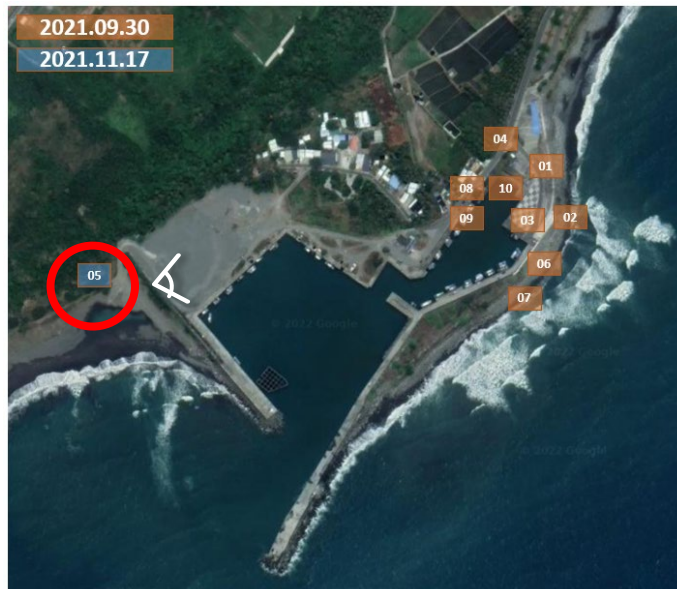
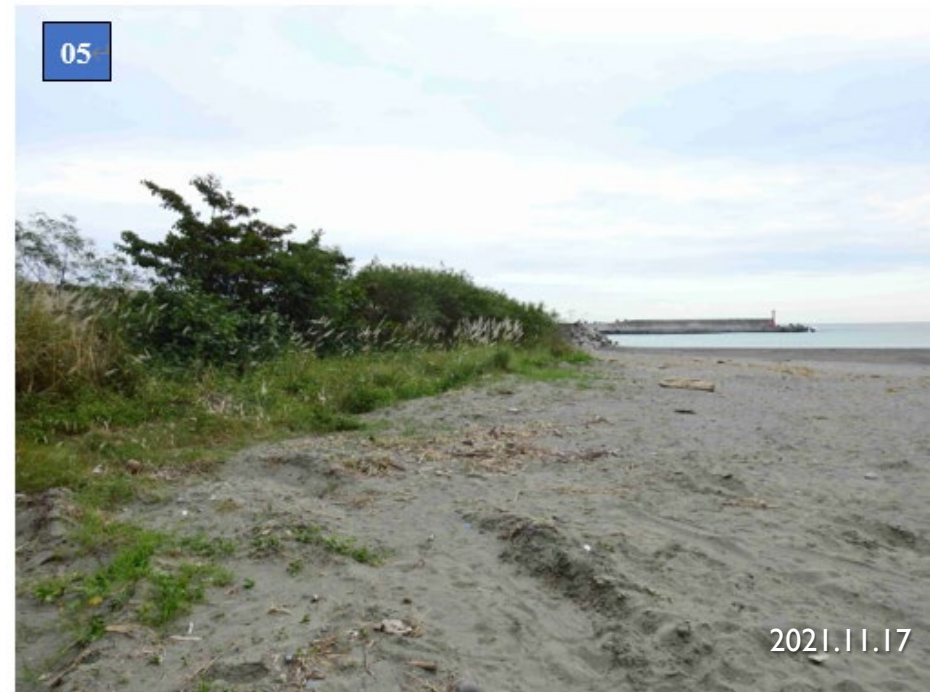
- 基地西南側海灘避免工程行為而阻斷海灘連續性，影響陸蟹繁殖及活動動線。
- 西南側海灘未在工程範圍內，亦未受工程影響，維持現狀。

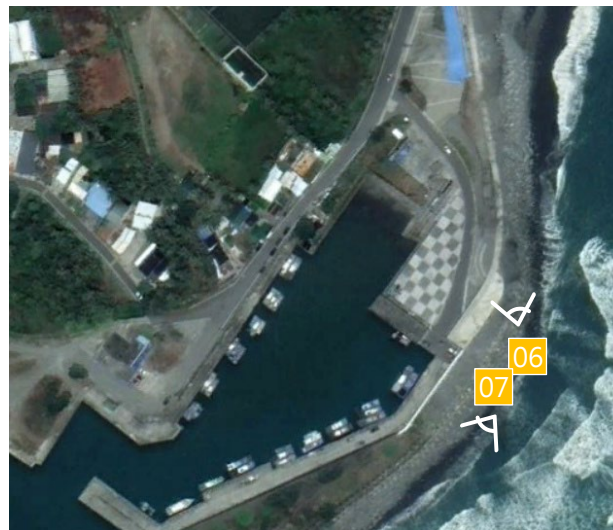
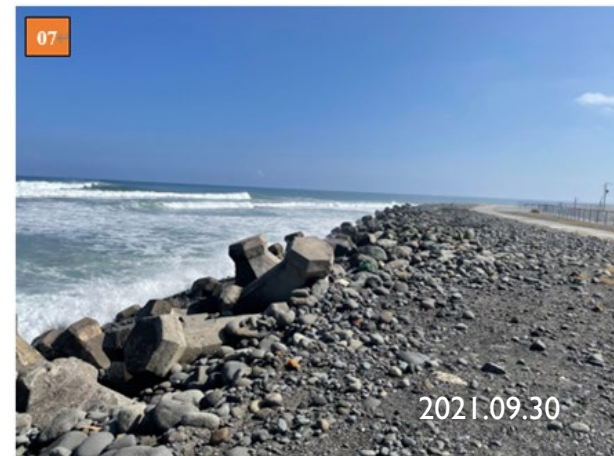
- 應注意工程機具、材料、廢水及油汙料的放置，避免放流水或材料放置經下雨過後而產生地表逕流對海域造成影響。
- 施工便道及材料暫置場皆已回復，對海域環境生態無任何汙染之影響。
- 港區目前有曳船道及機房整建工程進行中，港區內海域受到暫時工程機具及土方影響
