110-111年度臺東縣政府 生態檢核暨相關工作計畫開口契約

生態檢核審查會議

大武漁港環境營造計畫- 南迴驛周邊景觀改善計畫

金樽漁港環境營造計畫- 自然生態保育工程

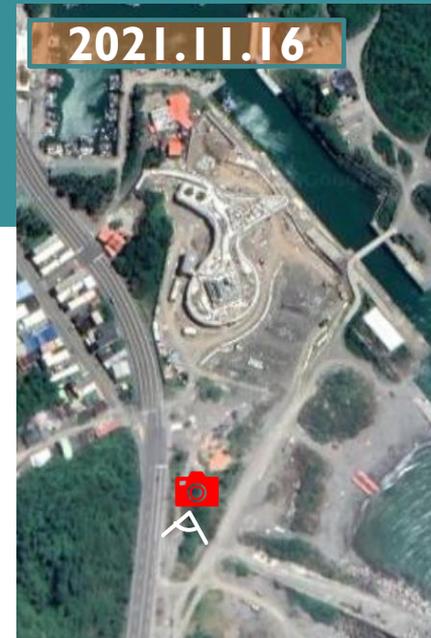
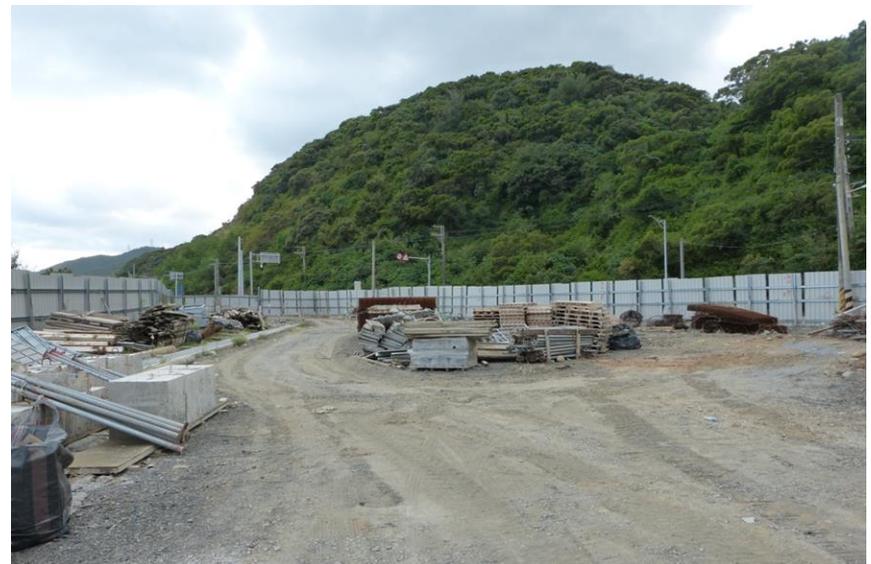
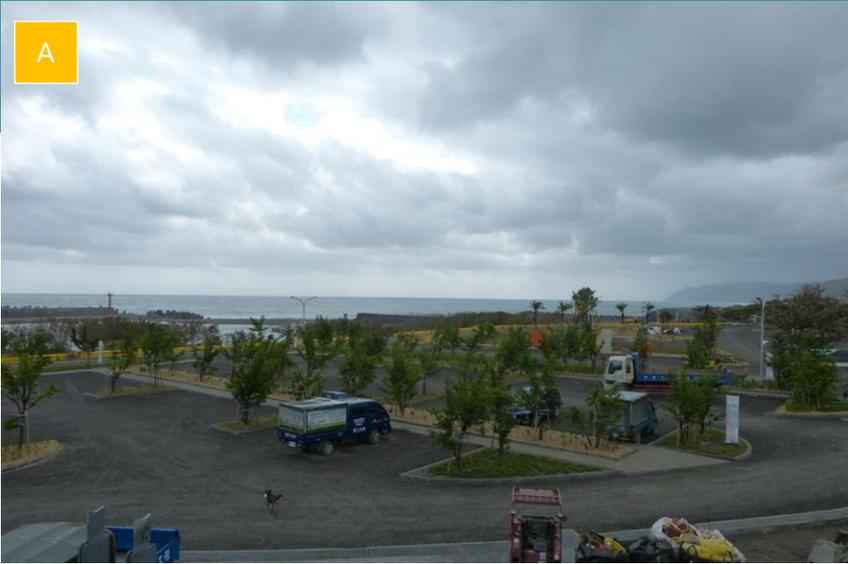
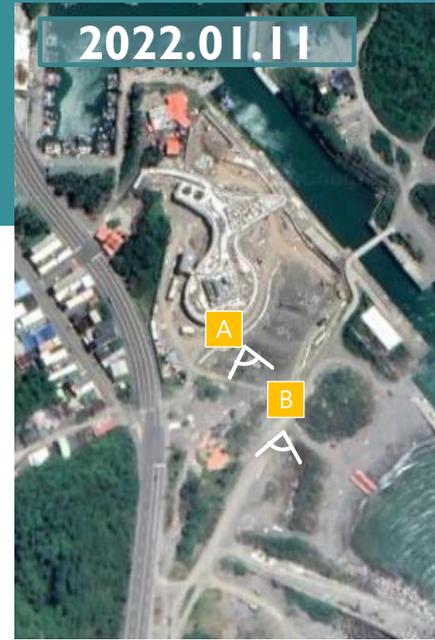
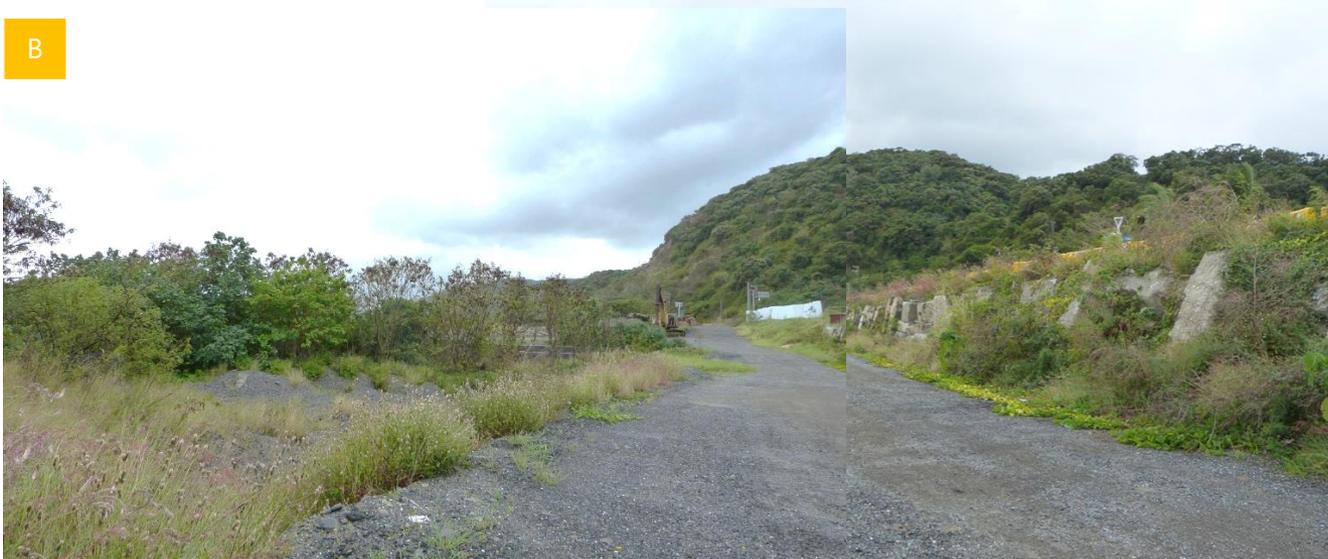
- 基地西側即為淺山區域，建議工程規劃及施作時，包含外圍施工道路及物料暫置場等假設工程，應優先迴避此類型連續之潛在棲息環境
- 施工中工程施作、機具人員進出及材料堆置等工程活動皆位於施工圍籬範圍內，周遭淺山區域生態現況未受明顯影響
- 完工後環境生態現況未受明顯影響，皆大部分維持原棲地型態，生態保育措施發揮預期效益。

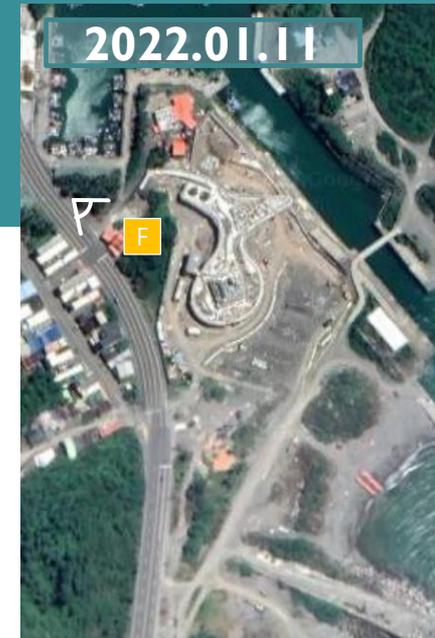
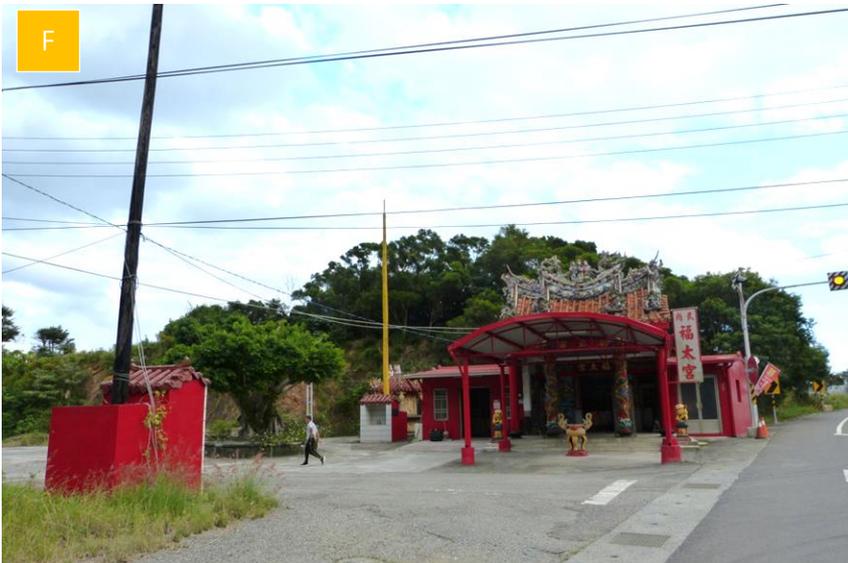
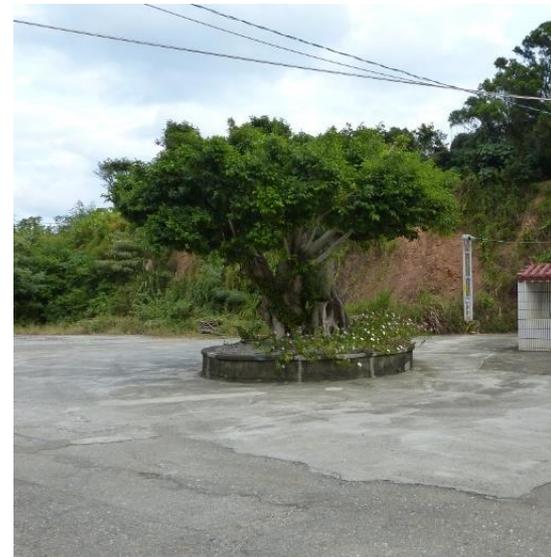
- 生態保全對象-廟宇保存老樹(珍貴樹木)
- 並未在施工圍籬工作區域內，廟宇及廟前老樹未受明顯影響

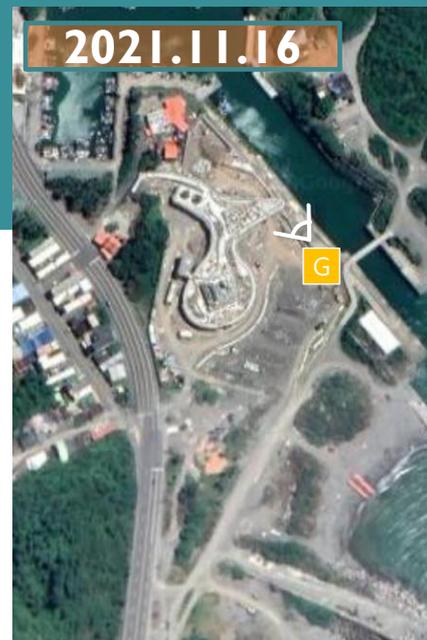
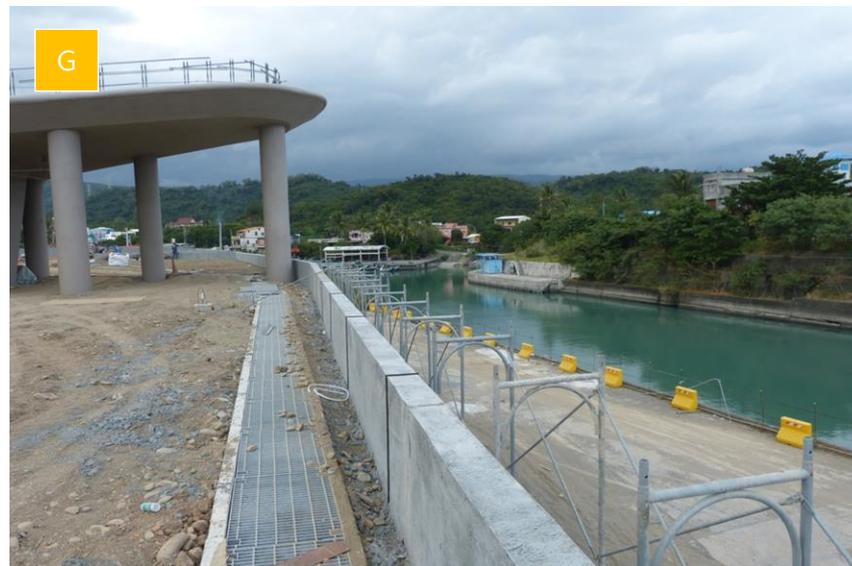
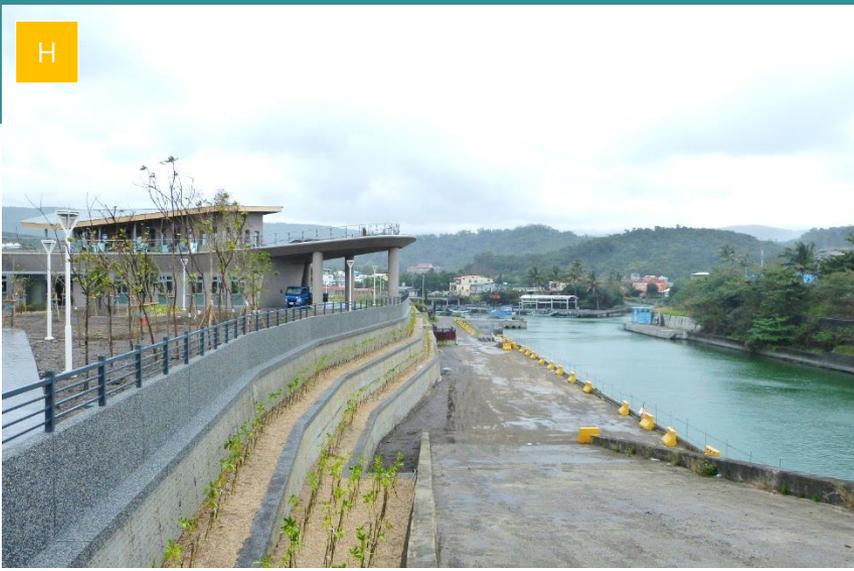
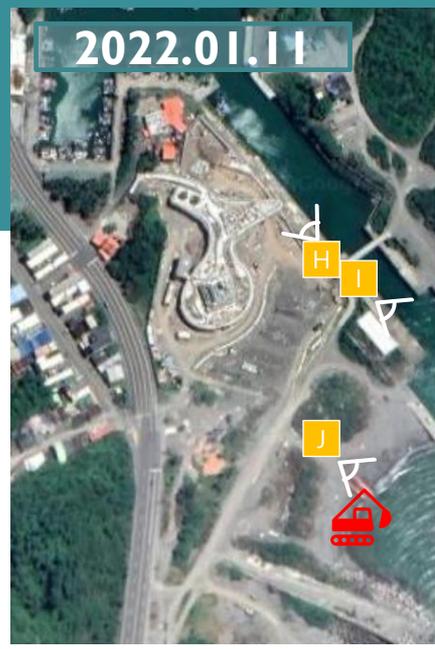
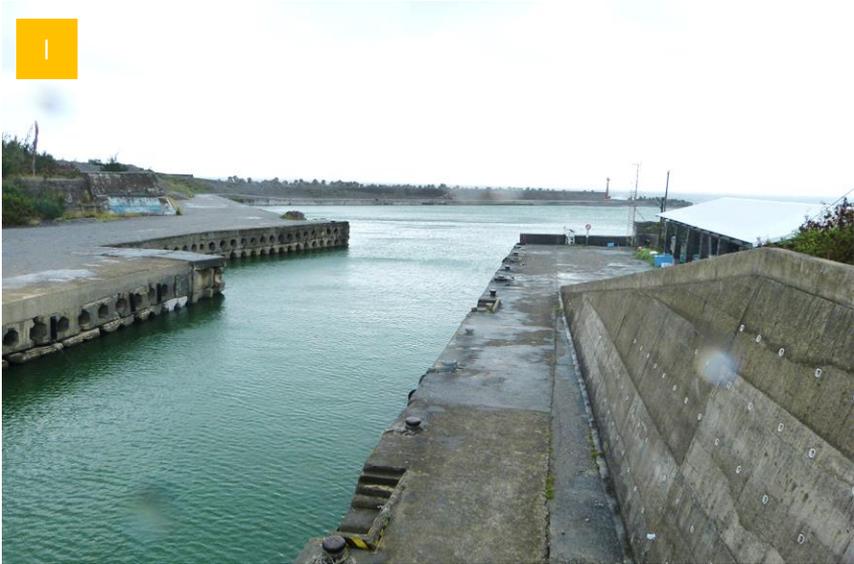
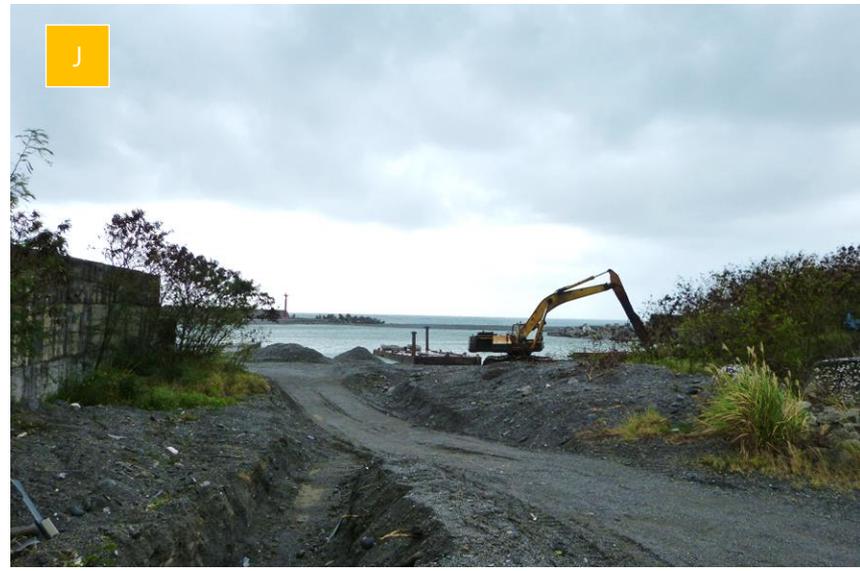
- 基地東側緊臨海域，外側則為大武保護礁禁漁區，施工期間應注意工程機具、材料、廢水及油汙料的排放或洩漏，避免工程放流水或材料暫置場經下雨過後之地表逕流水對海域環境之影響
- 工程機具、材料、廢水及油汙料等對港區周遭海域並無明顯影響。
- 完工後港區周遭海域及外側大武保護礁禁漁區，水質及海域環境並無受到本案工程之影響。生態保育措施發揮預期效益。
- 但港區東側海岸有其他工程(港灣浚深)施作中，有重型機具在岸邊及水域作業，海域環境受其工程活動之暫時影響。

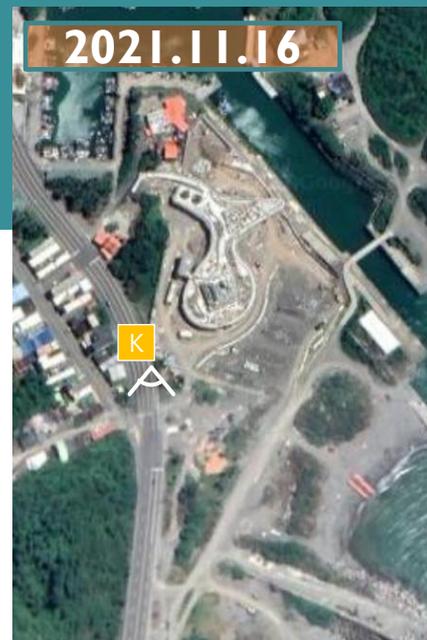
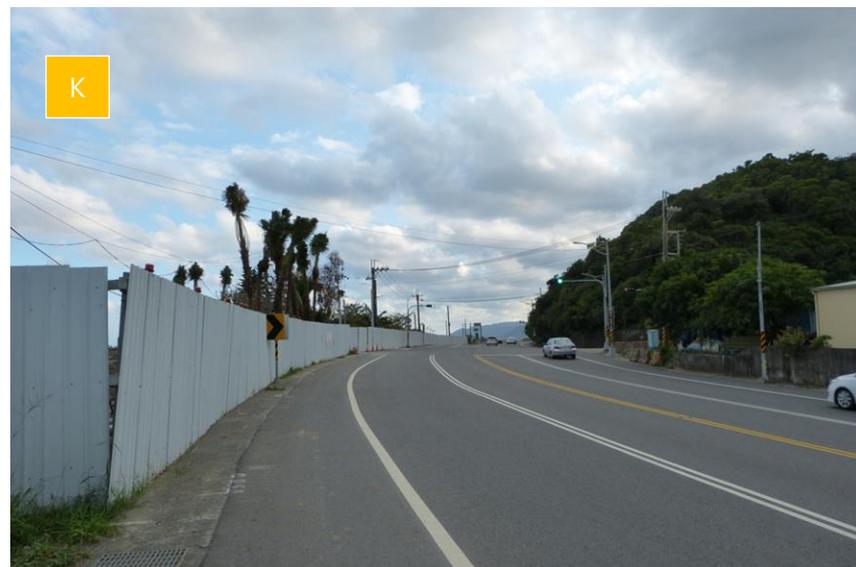
- 基地西側為山區，為野生動物棲息之環境，應避免夜間施工之燈光等因子對周邊林地動物之影響。工程機具行進所造成之揚塵應予以控制，另外應減少施工所造成之震動
- 西側山區位於工區外台九線對面，並未受到工程明顯影響
- 完工後西側山區之野生動物棲息之環境，並未受到本案工程明顯影響。生態保育措施發揮預期效益。
- 但工程圍籬內部份區域仍有其他工程施作中，目前該案之機具人員進出及材料堆置等工程活動仍位於施工圍籬範圍內，對西側山區之野生動物棲息之環境暫無影響

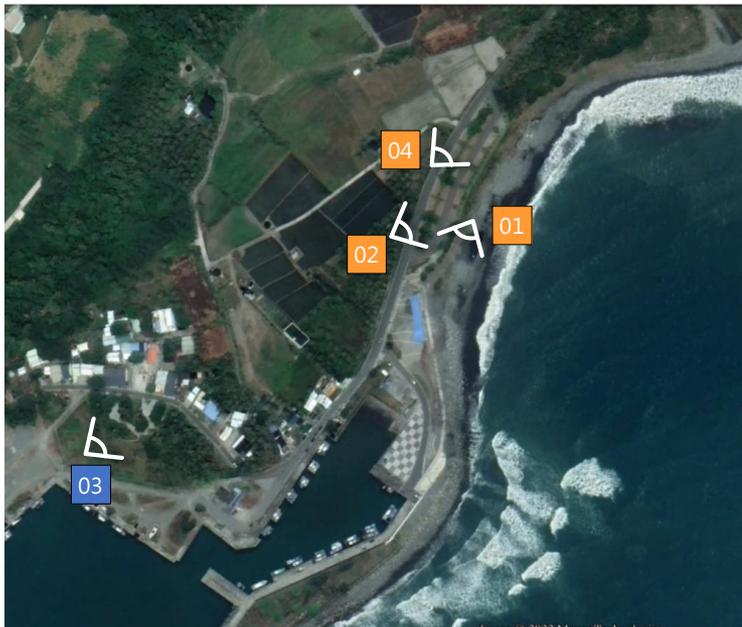
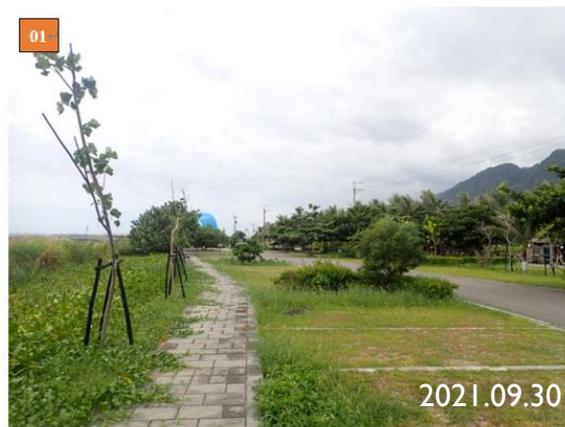
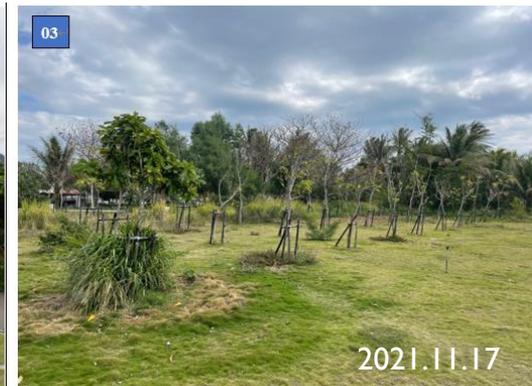
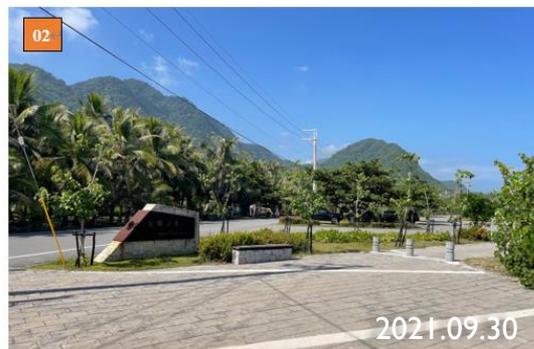
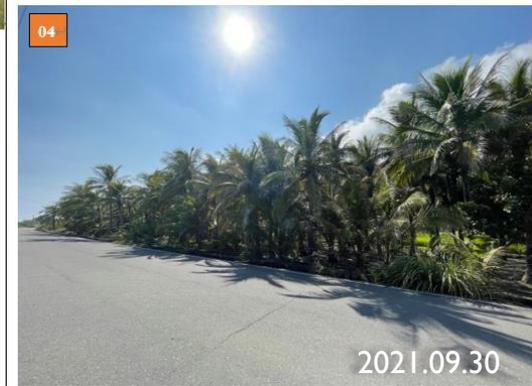
- 建議使用既有道路及水泥地作為施工便道及暫置場
- 工程完工後，施工便道及材料暫置場皆已回復，對環境生態恢復無不良影響

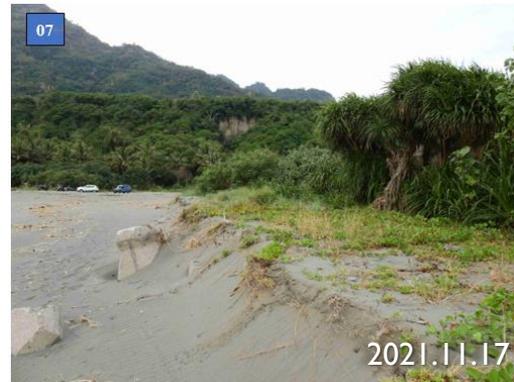
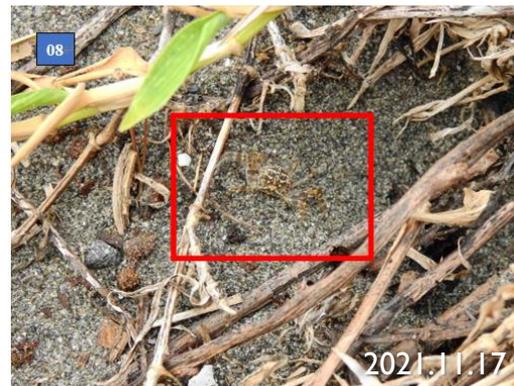
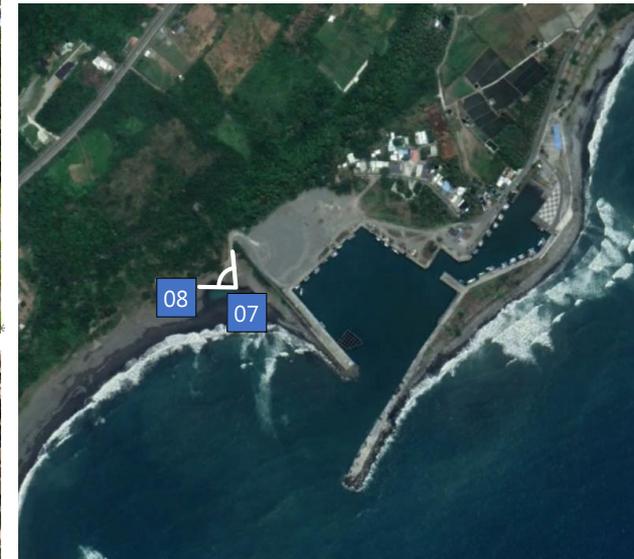
- 基地西南側海灘避免工程行為而阻斷海灘連續性，影響陸蟹繁殖及活動動線。
- 港區西南側植栽區域邊界距陸蟹關鍵棲地直線距離仍有**250公尺**，海灘及海岸林未受工程影響。陸蟹棲地環境及活動廊道均維持現狀。
- 現場發現中華沙蟹挖洞覓食及其他動物活動痕跡。該區沙灘及植被保留情況良好，未對陸蟹活動造成影響。

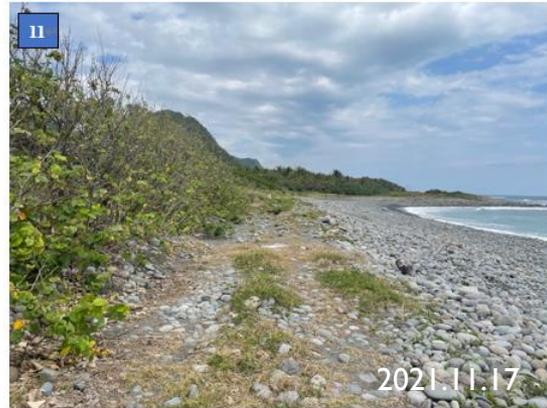
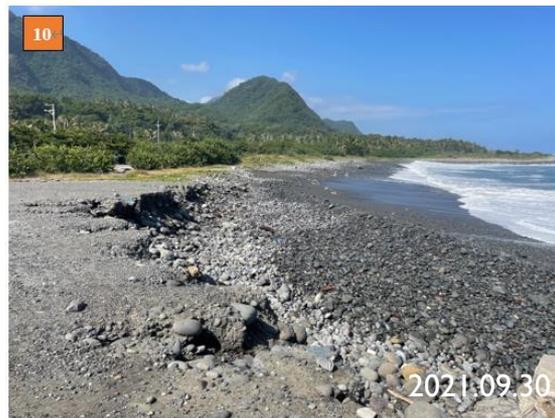
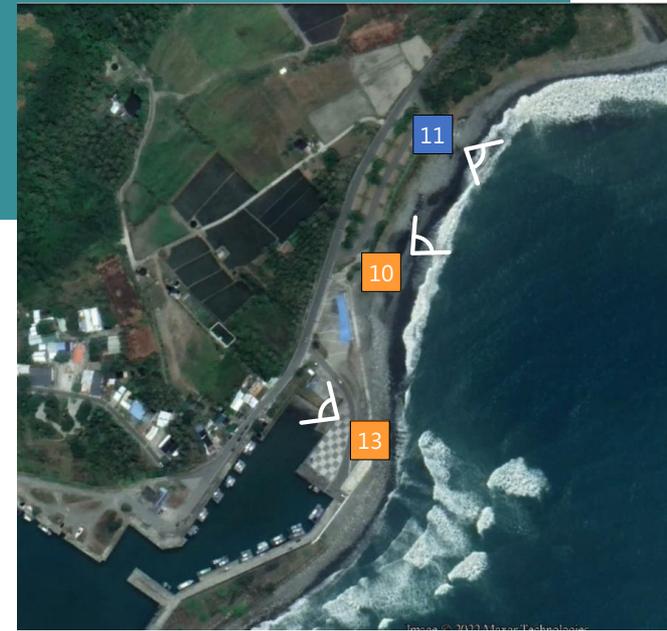
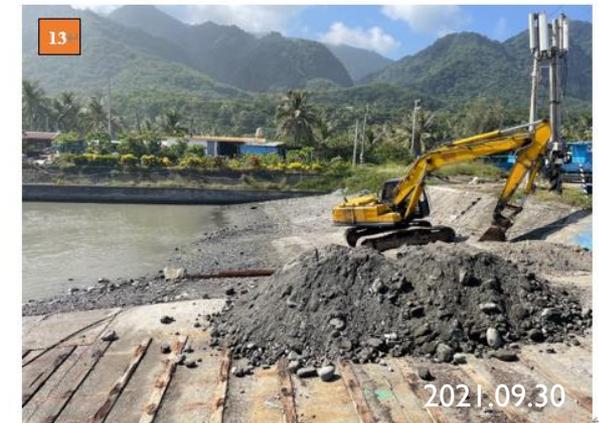
(曳船道及機房整建工程)

- 應注意工程機具、材料、廢水及油汙料的放置，避免放流水或材料放置經下雨過後而產生地表逕流對海域造成影響。
- 施工便道及材料暫置場皆已回復，對海域環境生態無任何汙染之影響。
- 港區目前有曳船道及機房整建工程進行中，港區內海域受到暫時工程機具及土方影響

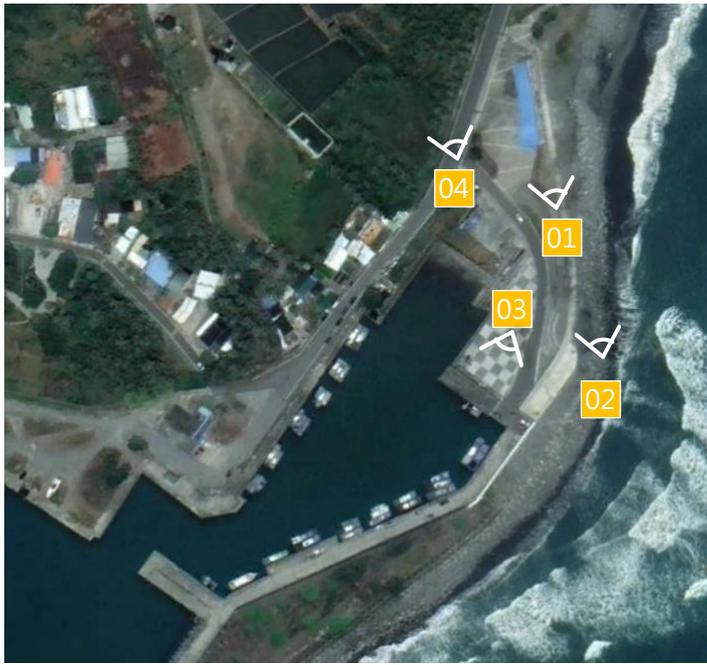
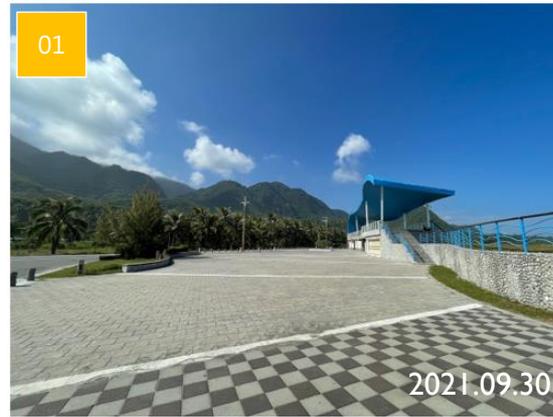
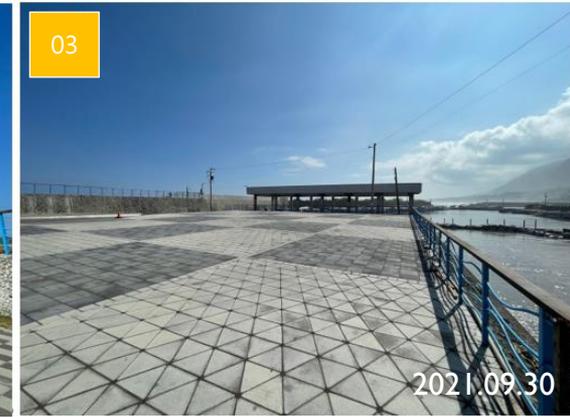
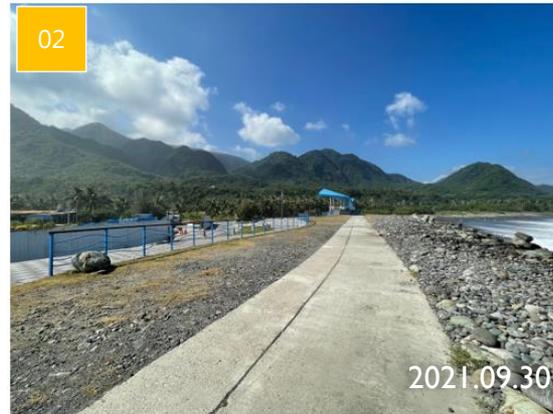
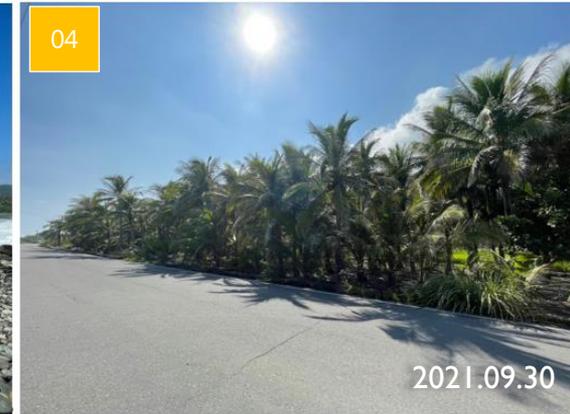
- 建議使用既有道路及水泥地作為施工便道及暫置場
- 工程完工後，施工便道及材料暫置場皆已回復，對環境生態恢復無不良影響

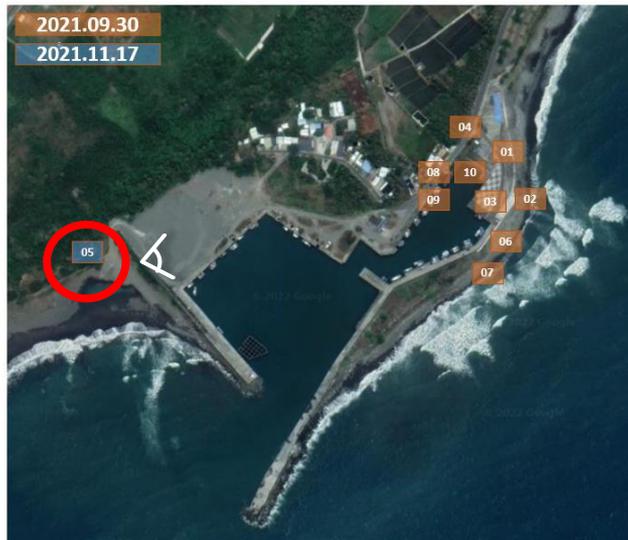
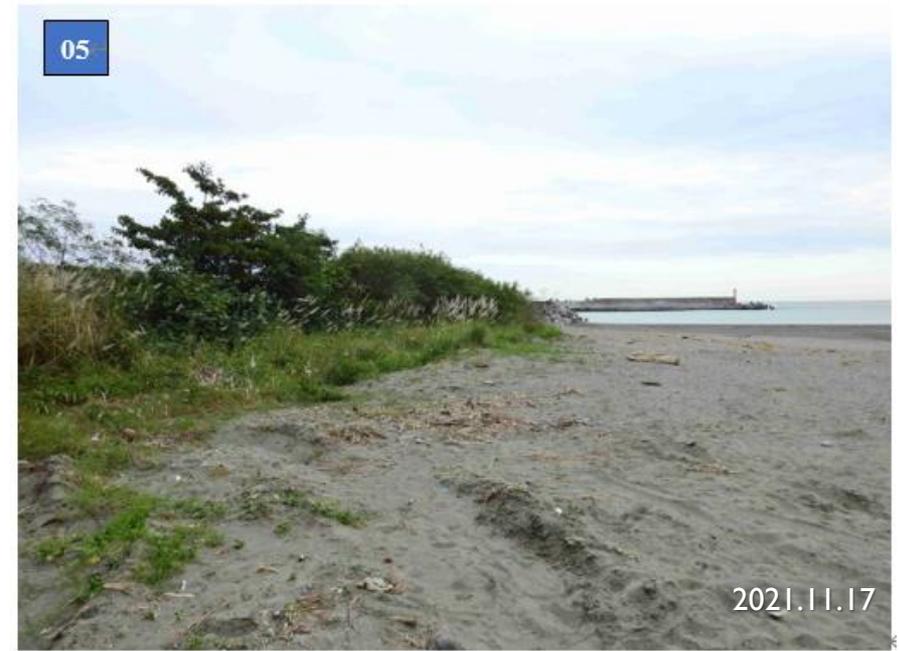
- 基地西南側海灘避免工程行為而阻斷海灘連續性，影響陸蟹繁殖及活動動線。
- 西南側海灘未在工程範圍內，亦未受工程影響，維持現狀。
