**經濟部水利署第三河川局在地諮詢小組**  
**—「旱溪排水治理工程**  
**(復光橋至綠川匯流口)設計工作」**  
**現勘及綜合討論會議紀錄**

壹、時間：109 年 8 月 28 日下午 1 時 30 分

貳、地點：旱溪排水復光橋、本局 3 樓第一會議室

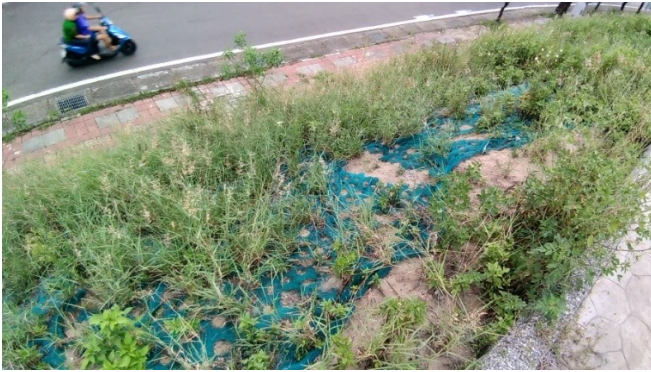
圖 1. 以抗沖蝕植生網覆蓋，日後不免出現損毀、甚塌陷，大里溪右岸堤防，樹王埤大排匯入段。

- (四) 謂將於截彎取直段每隔50米施作平床式帶工，共25座，有必要進一步釐清何以需施作該工法？且如何施作？
- (五) 另謂將於左岸施作堤後排水345米，亦有必要釐清何以光於該河段施作？
- (六) 謂依據基腳沖刷分析，基礎深度將採用1.5米，並利用現地塊石設置蛇籠保護，建議：（1）因地制宜考量，將會遭沖擊岸之基礎深度更為加深，不要千篇一律地採用1.5米；至於淤積岸，因不至於遭沖擊，甚可不用。（2）將使用之蛇籠改成緩坡式而非平面，低側者需能更為深入床底，以免事後遭淘空，特別是在會遭沖擊之凹岸。
- (七) 針對出水高護岸，謂將以抗沖蝕植生網覆蓋，但建議少用該網，理由在於：（1）使用之塑膠材質遲早分解，不利於生態環境。（2）經風吹日曬雨打，日後覆土常見塌陷（如附圖1-3）。（3）若使用者為加勁格網，萬一灌喬木長上後，幹基常遭勒住，衍生一大堆藥枝芽，反不利生長。（附圖4）

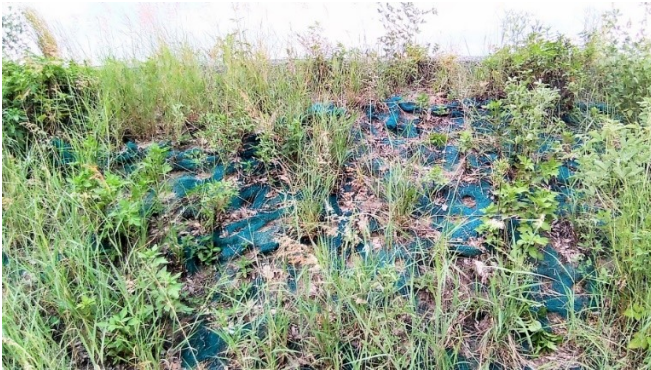
圖 2. 同上。

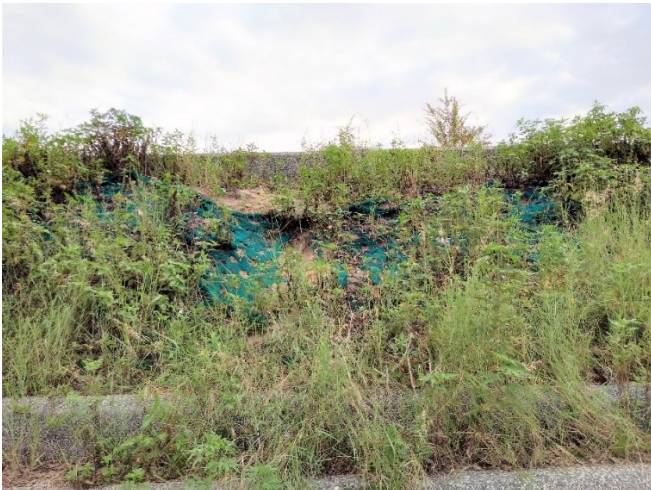
圖 3. 同上，護岸出現塌陷。

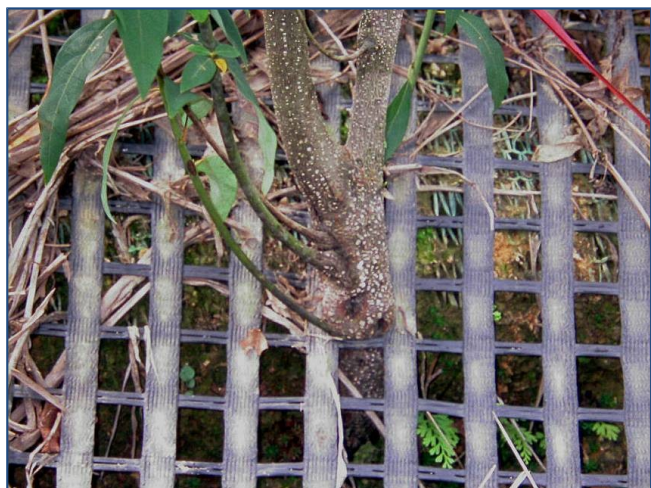
圖 4，若使用者為加勁格網，萬一灌喬木長上後，幹基常遭勒住，衍生一大堆藥枝芽，反不利生長。大安溪一高橋下游右岸明隧道邊坡。
