# 富源溪鶴岡及富民堤段河道整理改善工程 生態檢核相關作業說明

## 一、 本案生態檢核相關作業項目

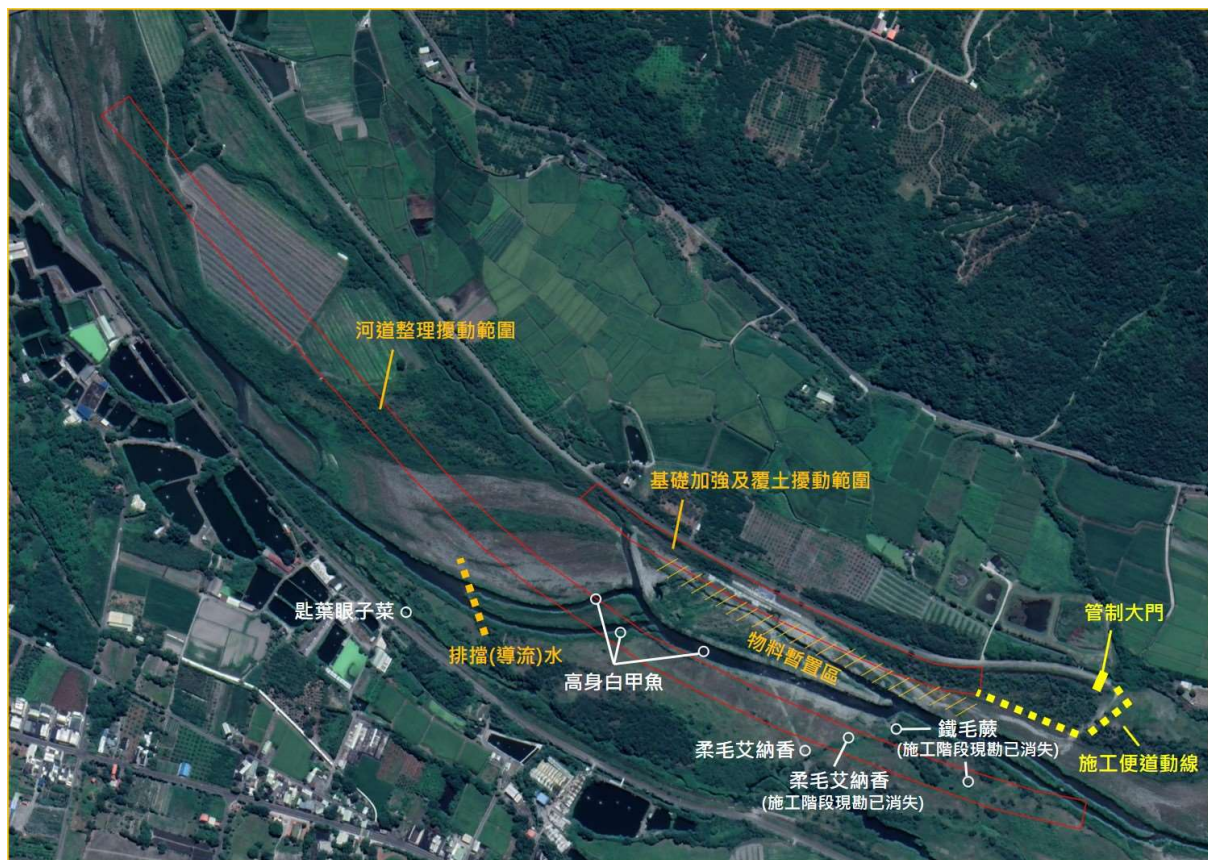
圖 1、環境保護及生態保育措施圖面

| 環境保護及生態保育對象 | 生態影響預測 | 規劃設計階段環境保護及生態保育措施 | 施工階段勘查狀況 |
|---|---|---|---|
| [關注物種]<br>匙葉眼子菜 | 本種偏好之棲地環境近年有劣化、族群數量下降之趨勢。 | 工程迴避右岸次流路，施工機具若需跨越，需以涵管便橋等方式減輕擾動。 | 經勘查本關注物種位於右岸次流路，現存狀況尚可，施工階段機具皆從下游左岸管制大門及施工便道進出，無機具跨越需求。 |
| [關注物種]<br>柔毛艾納香、鐵毛蕨 | 本兩種偏好之棲地環境近年有劣化、族群數量下降之趨勢，且河道整理範圍涉及其棲地，應予以保護。 | 完工後扦插甜根子草。河道整理範圍須嚴格限制施，不超出之設計區域。 | 經勘查未見鐵毛蕨，依周圍環境現況推測，可能因其生長位置鄰近主河道，受 110 年 10 月圓規颱風外圍環流強降雨影響致消失。<br>柔毛艾納香部分分布已消失、部分現存狀況尚可，現存者主要分布於河道整理區及右岸次流路間草生地。施工階段確認河道整理範圍不超出設計區域，覆土後維持鬆軟不壓實並扦插甜根子草。 |
| [關注物種]<br>高身白甲魚 | 辮狀河道主流路為高身白甲魚偏好的棲地，且河道整理範圍涉及部分主流路，恐造成棲地擾動。 | 涉及主流路區域以涵管跨越，不擾動。 | 經勘查本關注物種普遍分布於富源溪，本案採取排擋(導流)水方式施作，無跨越主流路需求。 |
| [關注議題]<br>河道左岸次流路現況生態良好 | 河道左岸次流路現況生態良好，食物鏈低階之種類多，工程擾動可能造成水質混濁或棲地蓋改變，對生態造成干擾。 | 堤防培厚之前先執行導流水措施，並確保導流的河段限制於堤防培厚之長度，不擴大擾動。 | 施工前現勘即未見左岸次流路，推測可能受到 110 年 10 月圓規颱風外圍環流強降雨，或農田水利署施作攔河堰影響次流路棲地狀況。本案採取排擋(導流)水方式施作，將主流導至右岸次流進行排水，以堤防培厚長度為主要施作範圍。 |
