**水庫集水區保育治理工程生態檢核表 主表(1/2)**

| 工程基本資料 | 工程名稱<br>(編號) | 108 年度阿公店水庫邊緣設施崩塌地處理工程 | | 設計單位 | 經濟部水利署南區水資源局<br>阿公店水庫管理中心 |

水庫集水區保育治理工程生態檢核表 規劃設計階段附表

附表 D-02 生態專業人員現場勘查紀錄表

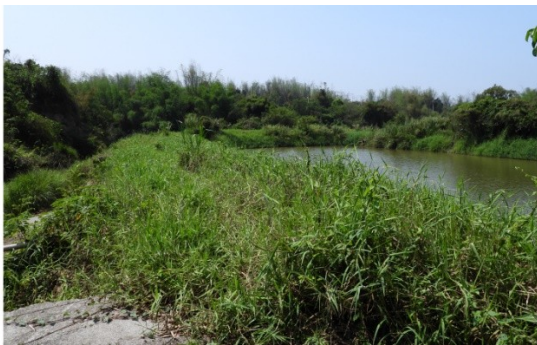
**4. 縮小施工範圍：**便道改善部分，於現有便道末端之草生地區域，不進行混泥土步道鋪設，維持地景自然度。

上圖：便道末端之草生地環境。

(iv)縮小施工範圍：便道改善部分，於現有便道末端之草生地區域，不進行混泥土步道鋪設，維持地景自然度。

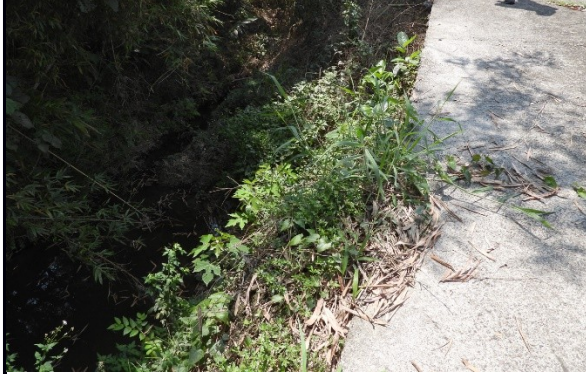
5. **動物通道設計**：旁邊小溪溝有食蟹獾及其他野生動物利用，埤塘中有移動能力較弱的斑龜。增設護岸將減低棲地之連結性，建議於護岸或周邊適當位置，應設計拋塊石緩坡或土坡設計，坡度建議45度以下，形式可參考附件資料。

上圖：預計設置護坡位置旁的小溪溝（照片左方）。

(v)動物通道設計：旁邊小溪溝有食蟹獐及其他野生動物利用，埤塘中有移動能力較弱的斑龜。增設護岸將減低棲地之連結性，建議於護岸或周邊適當位置，應設計拋塊石緩坡或土坡設計，坡度建議45度以下。

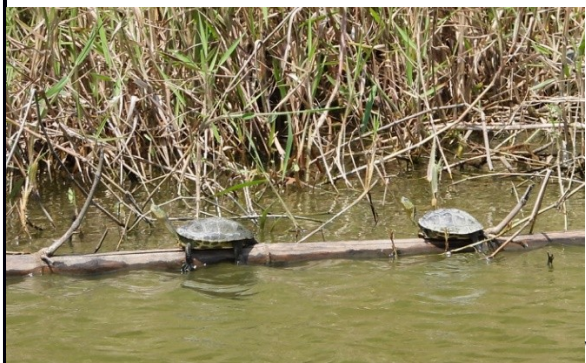
上圖：新興二濕地中的斑龜。

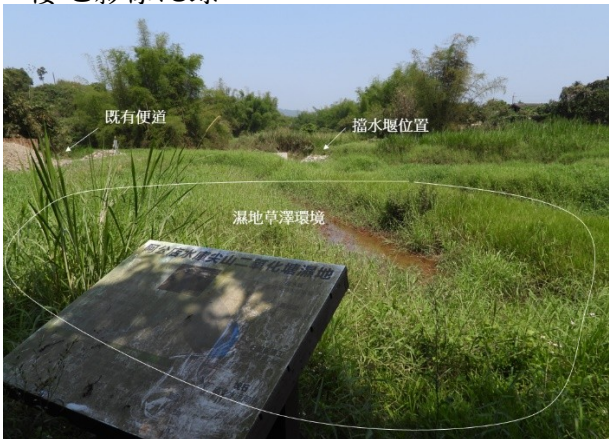
上圖：尖山二濕地檔水堰改善草澤區

現地為濕地草澤，為有利昆蟲、兩棲類、魚蝦蟹類棲息繁衍之環境，為需注意之生態保存對象。經詢問主辦單位後，瞭解濕地環境不會因工程改變，且完工後，會有濕地維護管理規劃。因此，推測工程造成的生態衝擊不大。本案之生態措施，建議機具利用現有便道施工。盡量減少原有草澤區域之干擾及破壞即可。

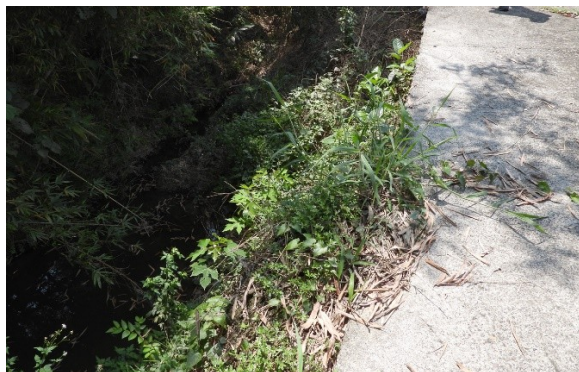
上圖：預計設置護坡位置旁的小溪溝，會有許多動物利用。

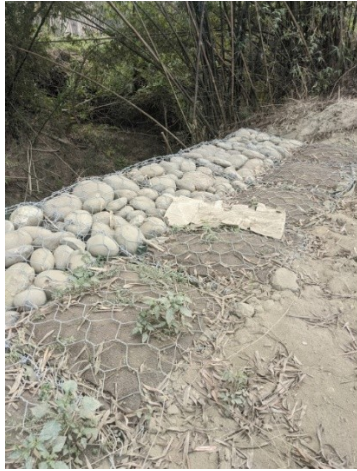
109.03.06 通透性結構上方植生開始回復

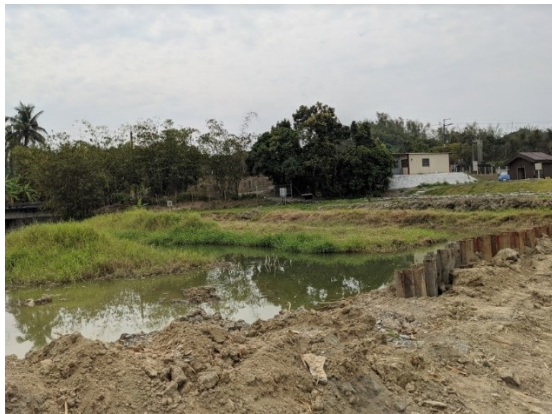
109.03.06 尖山二濕地草澤保存

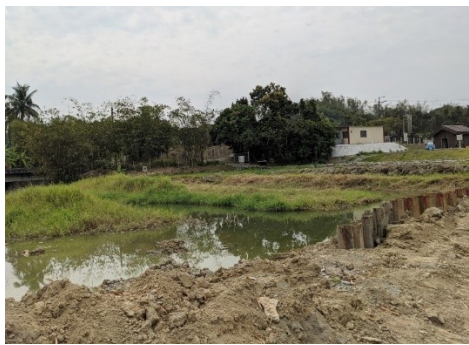
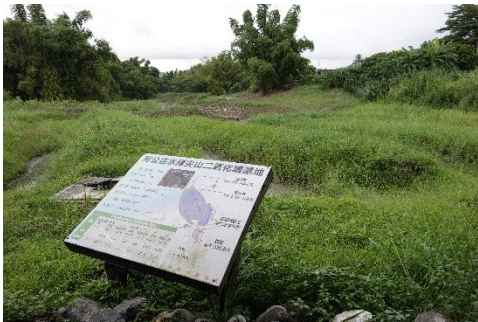
| 目 | 施 | | |
|---|---|---|---|
| 生態保全對象 | [縮小] 尖山二濕地擋水堰改善-草澤區保護 | 工程機具利用現有便道施工，以減少對草澤區域之干擾。施工階段生態人員現勘發現工區外草澤，現地發現有栗小鷺、蛙類、魚類活動，顯示縮小範圍確實保全了生物的棲所。完工後，草澤範圍回復，有草生地鳥類、蛙類、蜻蜓活動。 | <p>109.03.06 生態人員現勘</p> <p>109.07.28 生態人員現勘</p> |

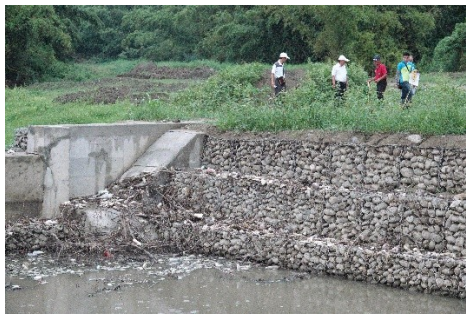
| 目 | 施 | | |
|---|---|---|---|
| | [減輕] 尖山二濕地擋水堰改善-生物通道設置 | 新設擋水堰上游內側設置生物通道，以利小動物逃脫。坡度45度，適合動物利用。 | <p>109.07.28 生態人員現勘</p> |

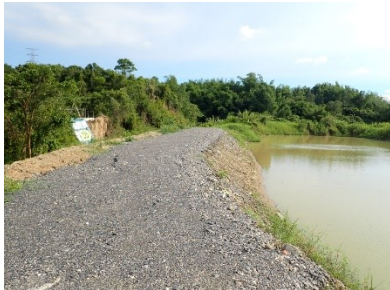
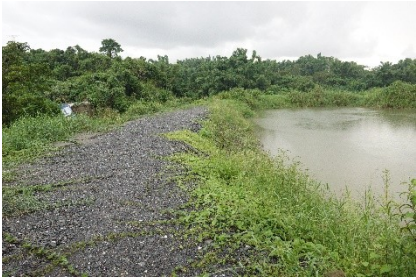
| 目 | 施 | | |
|---|---|---|---|
| 生態友善措施 | [減輕] 新興二濕地維護便道改善-通透性結構設計 | 採用碎石級配料鋪設路面，有助植被生長及動物利用。 | <p>109.06.02 生態人員現勘</p> |

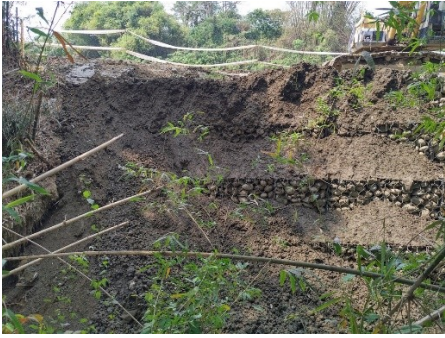
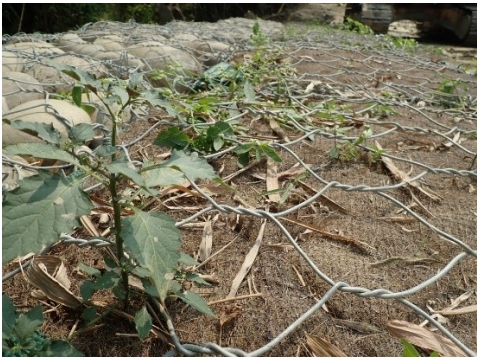
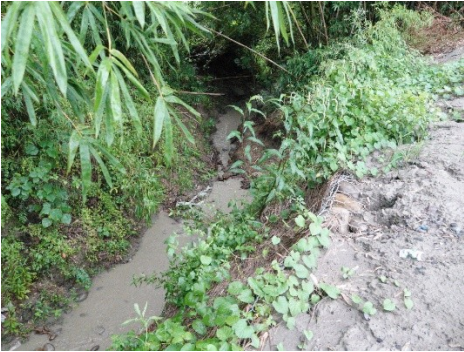
| | <p>[補償] 新興二濕地維護便道改善-表土保存。</p> | <p>工區挖方之表土保存及後續回填石籠上方，有助於原生植物種子發芽。</p> <p>回填區已有龍葵、牛筋草、藿香薊、毛蓮子草、葛藤等草本植物生長。</p> | <p>109.3.13 生態人員現勘</p> <p>109.3.13 生態人員現勘</p> <p>109.07.28 生態人員現勘</p> |

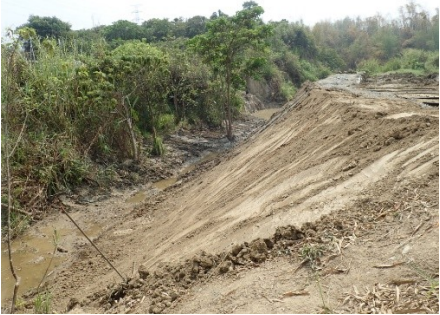
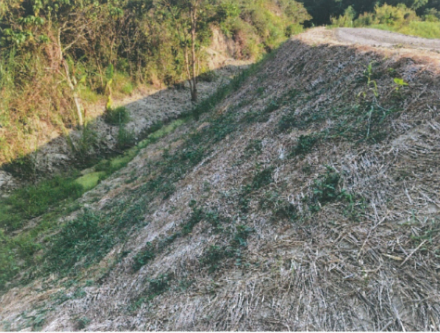
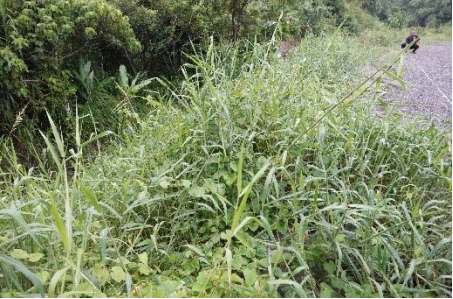
| | <p>[減輕] 新興二濕地維護便道改善-水質保護</p> | <p>於護坡完工後，鋪設稻草蓆，避免冲刷。</p> | <p>109.3.13 生態人員現勘</p> <p>109.04.27 自主檢查表</p> <p>109.07.28 生態人員現勘</p> |

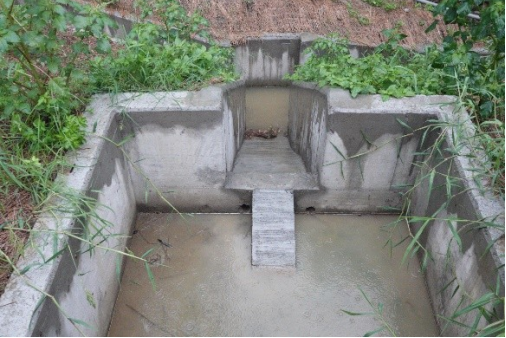
| | <p>[減輕] 新興二濕地維護便道改善-動物通道設置</p> | <p>石籠上方設置緩坡以利食蟹獐、斑龜及其他動物通行。</p> | <p>109.07.28 生態人員現勘</p> |
