**水庫集水區保育治理工程生態檢核表 主表(1/2)**

| 工程基本資料 | 工程名稱<br>(編號) | 109 年度曾文水庫湖域保護帶治理工程第一期 | | 設計單位 | 經濟部水利署南區水資源局曾管中心 |

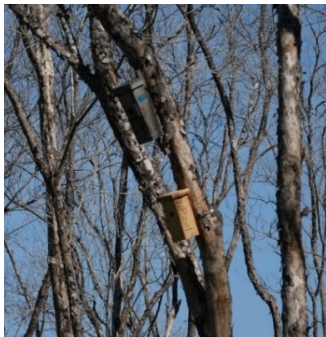
| <p>圖說：</p> <div style="text-align: center;"> </div> <p>預定地中有許多山麻雀舊巢箱，將於工程進行前卸除，避免影響繁殖行為。完工後於 B 區外圍每 5 公尺矗立舊電信桿為巢位補償。</p> | | | |

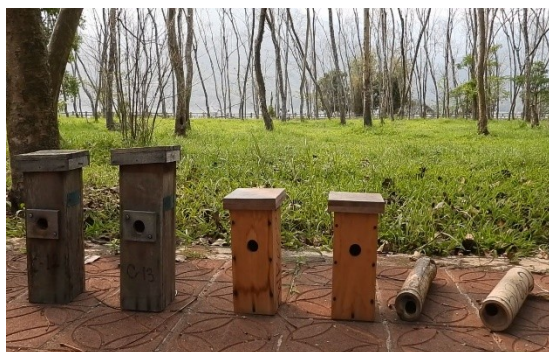
4.嘉義大學團隊以內視鏡檢視 B 區十多座既有 巢箱現況。判斷過於破舊且山麻雀不會利用的 巢箱留置原地，結構完好的巢箱，確認沒有山 麻雀繁殖跡象後，即以人工拆卸摘除，最後共 拆除了 6 座巢箱。現場還留有 3 座巢箱，因一些狀況無法立即移除：

109.04.01 拆除巢箱

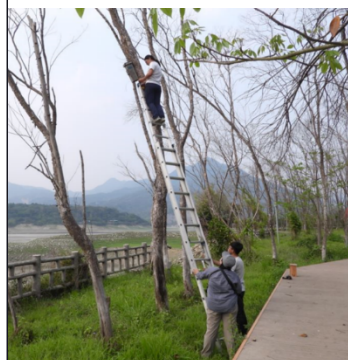
109.04.01 拆除之巢箱照片

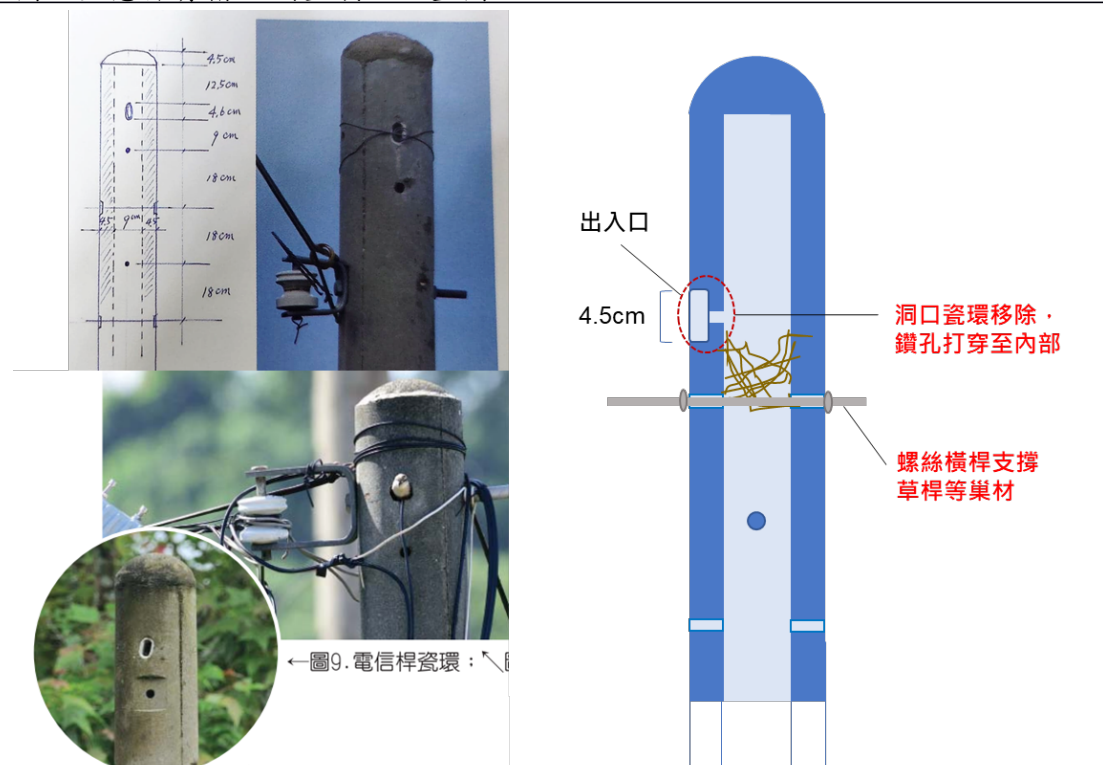
圖 3. 電信杆加工說明。(參考資料: 邱滿星, 2017。山麻雀瀕危的可能限制因子-巢位與育雛食源。飛羽世界 341 期)

| 一、生態保育措施調整建議緣由：<br>1. 109 年 5 月 21 日廠商整地引發異常狀況，5 月 27 日依照程序啟動異常狀況處理現勘，現場決議廠商需提出以樹木補植為主的補償規劃。<br>2. 109 年 7 月 17 日水利署進行訪查，林笈克委員提出生態團隊應給予補償措施之具體建議，以兼具山麻雀的林緣活動空間及食源需求。委員細部建議 | | 生態保育措施調整如圖，並會督促廠商執行。 | |

- (1) 電信杆結構，建議加工調整、以符合山麻雀巢位利用需求，相關說明與需求可參考圖2、圖3：
- (2) 出入洞口以最上方的陶瓷孔進行加工，位置於頂端往下約9公分處，移除陶瓷結構，加工鑽孔打穿至電信桿內部空心處，洞口口徑維持4.5-5公分，洞口面向湖域外側。
- (3) 螺絲橫桿支撐巢材，下方側孔，加鉚釘螺栓貫穿鎖緊。為山麻雀內部巢位基礎。

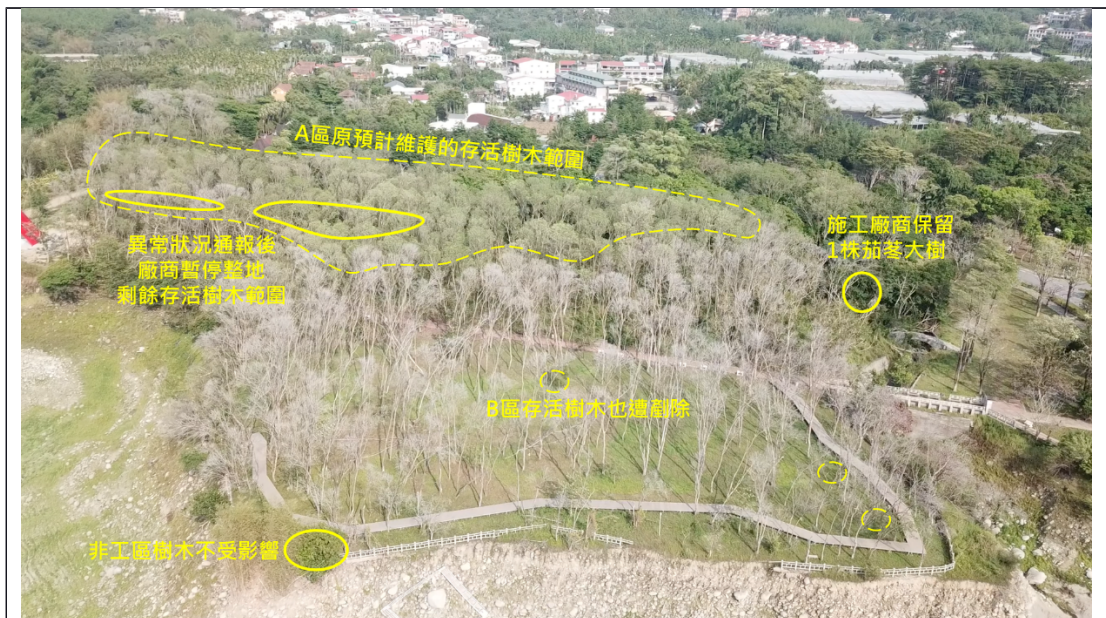
圖 1. 受影響範圍示意圖，底圖為施工前空拍（拍攝日期 109.04.29）

| 異常狀況說明 | <p>在不影響工程的前提下，保護工地內的存活樹木，為本案生態保育措施之一。109 年 5 月 21 日曾管中心人員勘查施工現場時發現，廠商整地時，植被剷除範圍超過預期（圖 1、圖 2），以 A 區的光蠟樹林為主要受影響的範圍，（圖 3），B 區在施工前尚存活的樹木也被剷除（圖 4）。</p> <p>109 年 5 月 25 日南水局接獲遊客吳先生投書民眾信箱，質疑樹木砍除的必要性（圖 5）。</p> | | |

| | 解決對策 | <p>1. 曾管中心發現異常狀況後，立即要求廠商停止施做。施工廠商於當週撤除原工地主任職務。</p> <p>2. 109 年 5 月 27 日由主辦單位、施工廠商及生態人員共同會勘確認影響範圍。廠商同意種植苗木做為補償。當日由曾管中心及廠商共同計算、測量受影響的存活樹木數量，做為補償數量依據（圖 6）。</p> <p>3. 生態團隊建議補植種類以光蠟樹為主，或可穿插其他原生種樹木，以補償原有生態資源損失。</p> <p>4. 生態團隊建議施工廠商可與林務局嘉義林區管理處作業課聯繫，洽詢相關苗木資源及技術協助。</p> | |

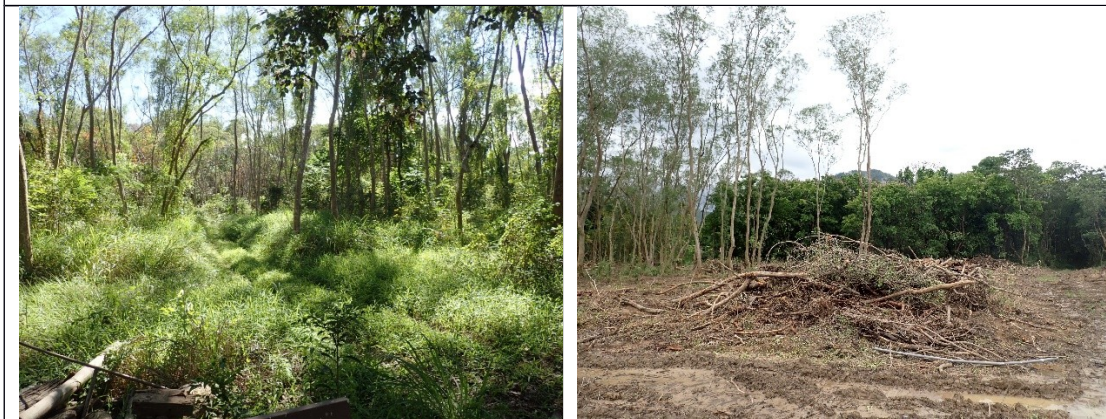
圖 2 A 區施工前環境

圖 3 A 區整地後（同位置）

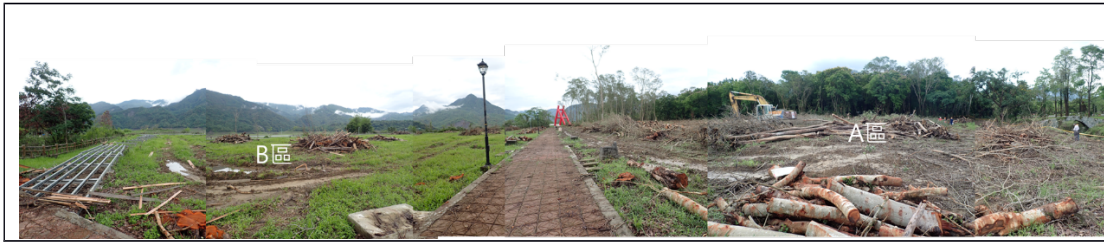
圖 4. 整地後工區全景（拍攝日期 109.05.27）

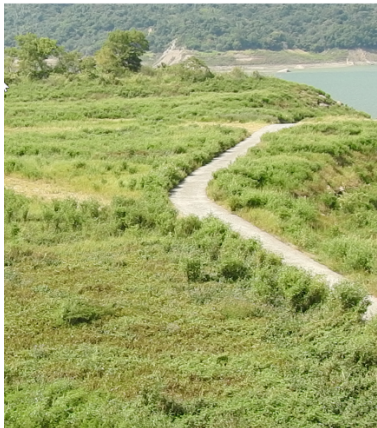
| 生態保全對象 | 1. [迴避] 取土迴避<br>山麻雀覓食棲地 | 確實執行，六角亭外側湖域草生地完整不受工程干擾。 | <p>(109.10.22)</p> |

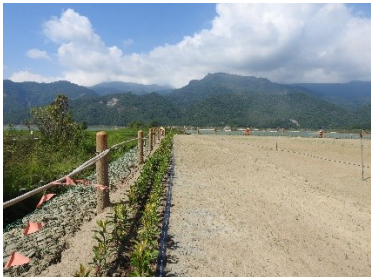
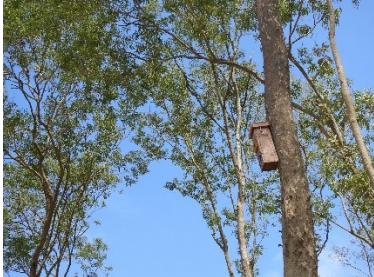
| | 2. [補償] 立電信杆<br>補償山麻雀巢位<br>(+增加綠籬+增掛高位巢箱) | 每5公尺矗立電信杆，結構依照山麻雀需求調整。並於內圍增加綠籬七里香及春不老。並於林緣增掛巢箱10座，懸掛位置及巢箱形式由嘉義大學指導。 | <p>(109.10.22 生態人員現勘)</p> <p>(109.10.22 生態人員現勘)</p> <p>(109.10.22 生態人員現勘)</p> |

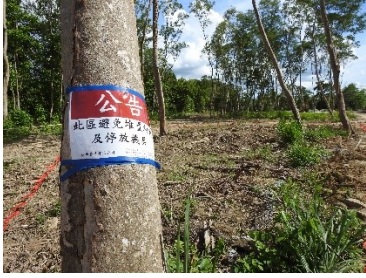
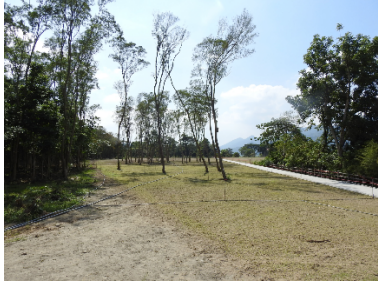
| <p>態友善<br/>措施</p> | <p>3. [減輕] 存活喬木保留</p> | <p>施工期間廠商有將存活樹木範圍進行標示。A區部分存活光蠟樹確實保留。</p> | <p>(109.07.17 生態人員現勘)</p> <p>(109.10.22 生態人員現勘)</p> |

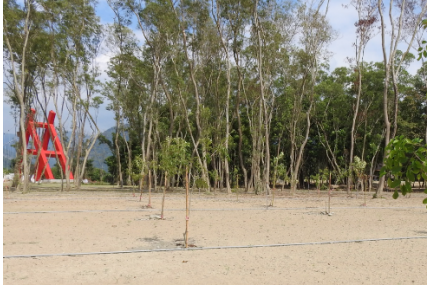
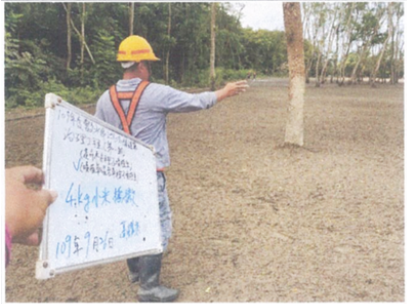
| | <p>4. [補償] 噴植原生種植物（＋補植喬木＋播灑食源植物）</p> | <p>現場已完成團粒噴植，採用原生種草籽，如假儉草。並於適當位置補植光蠟樹，約40株，並鋪設澆灌系統。追蹤自主檢查表，有撥灑小米提供山麻雀食源。</p> | <p>(109.10.22 生態人員現勘)</p> <p>(109.09.26 自主檢查表照片)</p> |

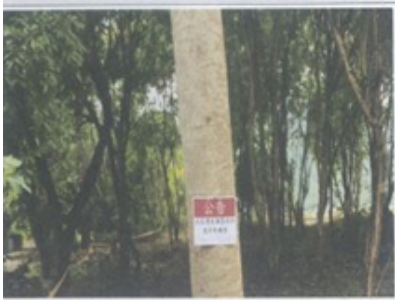
| | <p>5. [縮小] 填土界線外樹林保護</p> | <p>填土界線外側樹林保持完整。未受工程影響。</p> | <p>(109.06 自主檢查表照片)</p> |
