水庫集水區保育治理工程生態檢核表 主表(1/2)

工程基本資料	工程名稱 (編號)	牡丹水庫集水區汝仍溪攔木設施工程	設計單位	巨廷工程顧問股份有限公司
	工程期程	109年1月16日至110年9月10日	監造廠商	南區水資源局牡管中心
	治理機關	經濟部水利署南區水資源局	營造廠商	洲域營造有限公司
	基地位置	地點：屏東縣牡丹鄉____村____鄰 集水區：____水系：____段： TWD97座標 X：2450527 Y：227279	工程預算/ 經費	預算經費 NT\$ 84,950,000 決標金額 NT\$ 82,800,000
	工程緣由目的	有效攔阻漂流木及沉木隨汝仍溪水流潛入牡丹水庫庫底進而流至壩前，避免造成取水斜塔進水口攔污柵阻塞		
	工程類型	<input type="checkbox"/> 自然復育、 <input type="checkbox"/> 坡地整治、 <input type="checkbox"/> 溪流整治、 <input checked="" type="checkbox"/> 清淤疏通、 <input type="checkbox"/> 結構物改善、 <input type="checkbox"/> 其他		
	工程內容	(一)攔木設施基礎混凝土堰工程 基礎混凝土堰、下游護坦消能池(含尾檻)、上游導流牆及周邊相關設施 (二)攔木設施鋼架工程		
預期效益	<input type="checkbox"/> 保全對象(複選)： <input type="checkbox"/> 民眾(<input type="checkbox"/> 社區 <input type="checkbox"/> 學校 <input type="checkbox"/> 部落 <input type="checkbox"/>) <input type="checkbox"/> 產業(<input type="checkbox"/> 農作物 <input type="checkbox"/> 果園 <input type="checkbox"/>) <input type="checkbox"/> 交通(<input type="checkbox"/> 橋梁 <input type="checkbox"/> 道路 <input type="checkbox"/>) <input checked="" type="checkbox"/> 工程設施(<input checked="" type="checkbox"/> 水庫 <input type="checkbox"/> 攔砂壩 <input type="checkbox"/> 固床設施 <input type="checkbox"/> 護岸) <input type="checkbox"/> 其他：

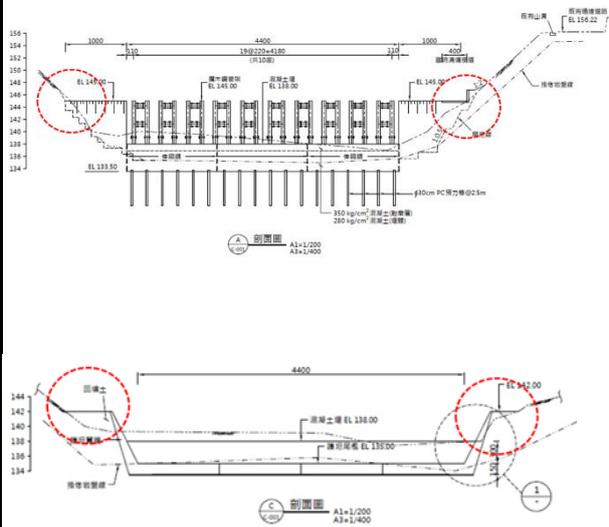
勘查日期	民國 107 年 1 月 9 日	填表日期	民國 107 年 2 月 10 日
紀錄人員	江■■■	勘查地點	牡丹水庫集水區汝仍溪攔木設施工程
人員	單位/職稱	參與勘查事項	
鄭■■■	牡管中心/副工程師	說明工程內容	
林■■■	觀察家生態顧問有限公司/委任執行人員 漢林生態顧問有限公司/經理	提供生態友善建議	
江■■■	漢林生態顧問有限公司/研究員	紀錄環境狀況、文獻蒐集	
現勘意見	處理情形回覆		
提出人員(單位/職稱): 林■■■(觀察家生態顧問有限公司/經理)	回覆人員(單位/職稱): 吳■■■ (巨廷工程顧問股份有限公司/委託設計工程技師)		
依據「104 年度工程環境友善措施評估與建議」報告書(農委會水土保持局, 2015), 汝仍溪(里仁溪)紀錄有台灣石(魚賓)、鮎魚、台灣馬口魚、恆春吻蝦虎等魚種, 其中恆春吻蝦虎於臺灣淡水魚類紅皮書列為接近受脅等級, 分布地侷限, 僅發現於恆春半島兩側中小型溪流中上游, 為底棲性肉食性魚類。另於汝仍溪溪床發現有食蟹獾出沒, 食蟹獾屬第 2 級珍貴稀有保育類動物, 為溪流生態系上層捕食者, 其出現頻度可反應出溪流資源的豐富程度, 因食蟹獾夜晚棲息於溪流旁森林內, 溪床上的足跡可作為水陸域間連結是否暢通之指標, 故維護水域棲地結構與水質、確保溪流橫向與縱向連結順暢為本工程主要生態議題, 保育對策如下:	1. (1) 攔木設施河道段為穿透性堰體, 且中央段混凝土堰頂與河床平齊, 溪流只需生態基流量, 即可維持水域生物通行。 (2) 堰體兩側翼堰體雖坎入坡面, 但側翼堰沿河道縱斷面上下游側仍有 1:2 之土坡由上下游河床銜接至堰頂便道, 便道是由佳洛崗橋上游約 50m 左岸既有道路旁之既有便道延伸至堰體上下河床, 對陸域動物沿河床縱向覓食路徑無影響。		
1. 攔木設施兩側堆置土堆 (1) 攔木設施具通透性, 可供水域生物通行。 (2) 惟仍需考慮陸域動物如食蟹獾之覓食路徑, 鋼管

攔木設施及尾堰兩側均建議堆設土坡斜面，方便陸域動物沿河床縱向通行。

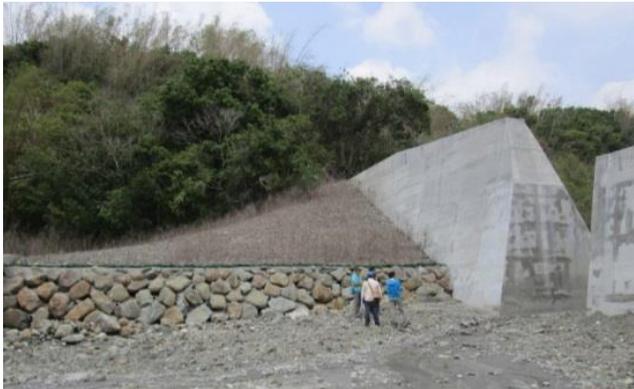
</div>			
<p>圖1 他工區梳子壩壩翼兩側設有斜坡，利於陸域動動通行，本工程新設攔木設施兩側可參考設置類似坡道。</p>			
<p>施工階段監測方式：</p> <p>依據上述生態保育策略製作施工自主檢查表，施工期間定期由施工廠商填寫，監造單位查驗。每月勘查確認自主檢查表中之工作項目，如實紀錄截至當月20號前之執行結果並簽章，附上能呈現執行成果之資料或照片(標註拍攝日期)，於當月25號前將月報表(紙本或掃描之PDF)寄送予生態專責人員查核。</p>			
現勘、討論及研擬生態保育措施的過程、紀錄			
日期	事項	摘要	
107.1.9	工程現勘	討論生態友善方案內容	
107.2.12	提出會勘意見	研擬生態議題，提出生態友善措施

填表人員 (單位/職稱)	江■■■ (漢林生態顧問有限公司/ 研究員)	填表日期	民國 107 年 2 月 20 日
解決對策項目	維持溪流橫向與縱向聯 結、維護水域棲地結構 及水質	實施位置	工區內之行水區域
<p>1.鋼管攔木設施及尾檻兩側均建議堆設土坡斜面(圖 1)，方便陸域動物沿河床縱向通行。</p> <p>2.溪流底質以卵石為主，但仍有部分漂石，建議保留以維持溪流結構多樣性。施工時儘可能避免土石將工區外溪床既有深槽區、潭區整平埋沒，以利水域生態回復。</p> <p>3.工期選在枯水期採半半施工施作，搭配開挖土方築土堤圍堰擋導排水(機具在乾側施作)及搭設施工構台棧道，避免機具車輛碾壓溪水流路影響溪水混濁。</p>			
<p>圖說：</p> <div style="text-align: center;">

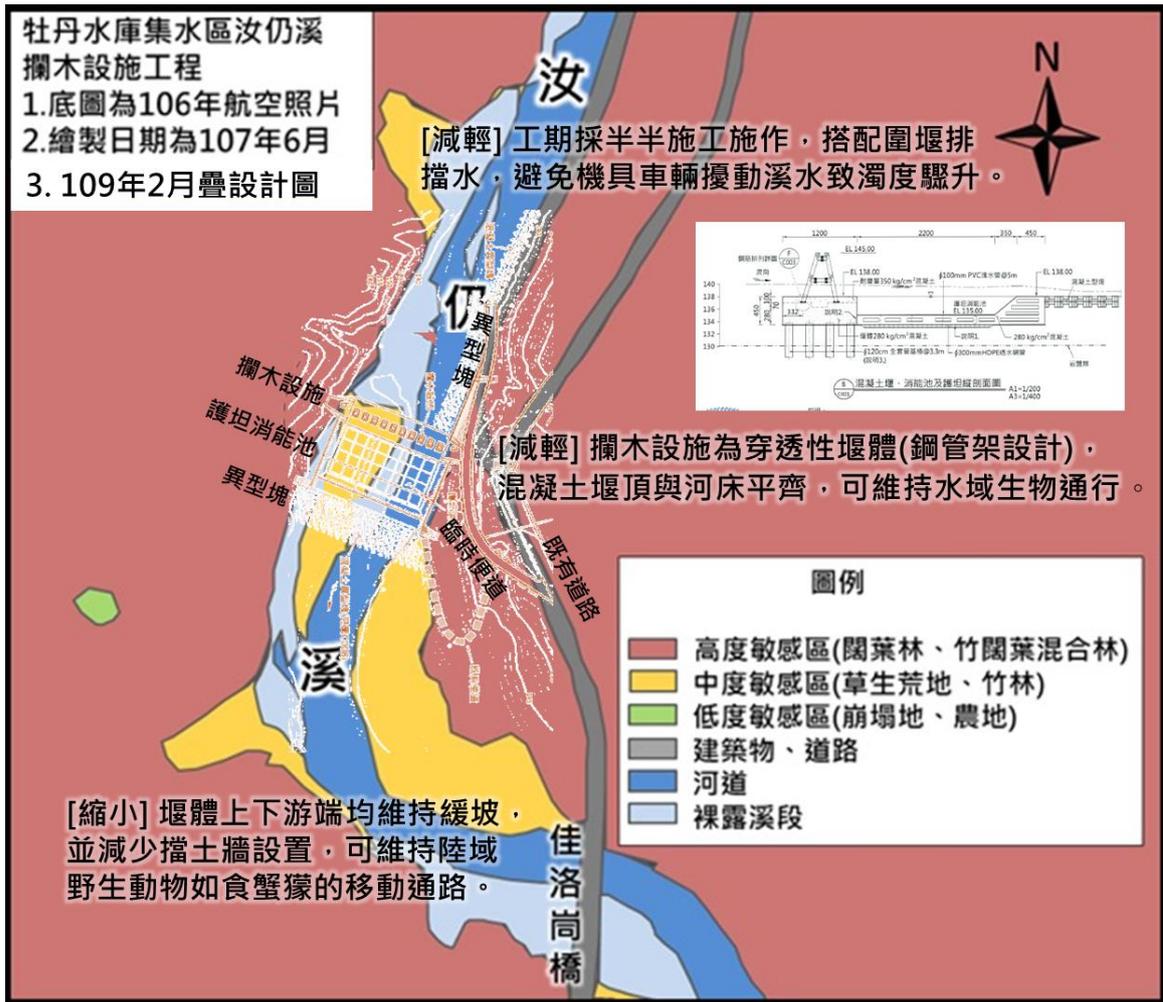
牡丹水庫集水區汝仍溪
攔木設施工程

[減輕] 工期採半半施工施作，搭配圍堰排擋水，避免機具車輛擾動溪水致濁度驟升。

[減輕] 攔木設施為穿透性堰體(鋼管架設計)，
混凝土堰頂與河床平齊，可維持水域生物通行。

[縮小] 堰體上下游端均維持緩坡，
並減少擋土牆設置，可維持陸域
野生動物如食蟹獾的移動通路。

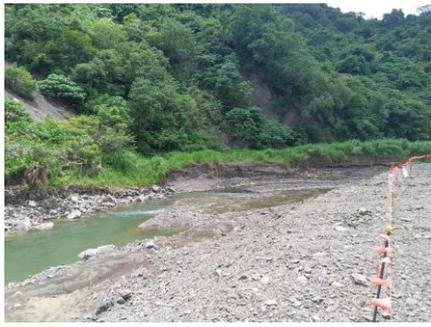
109.06.30 左岸施工，右岸導水路內有塊石環境變化

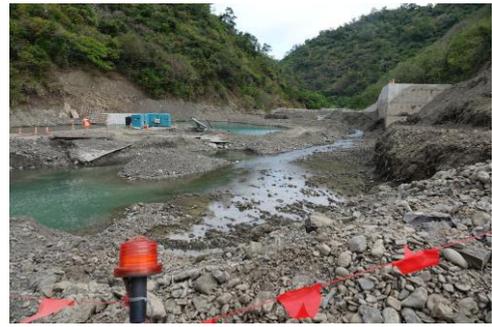
110.02.23 右岸施工，左岸導水路內有塊石環境變化

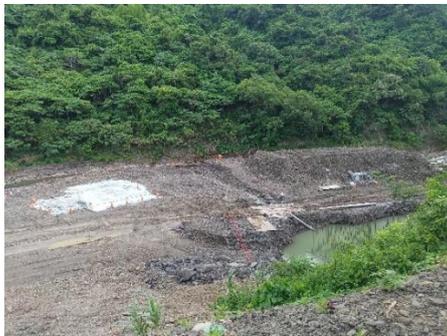
109.06.30 兩岸維持緩坡

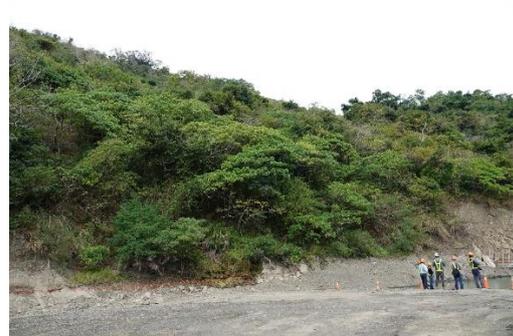
110.03.23 兩岸維持緩坡

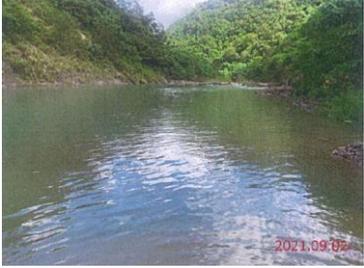
<p>堰體上下游端均維持緩坡，並減少擋土牆設置，可維持陸域野生動物移動通路。</p>	<p>確實執行 工區周邊為 遲緩坡</p>
