## 4-2-2 曾文溪排水台江大道下游左(右)岸護岸新建工程併辦土石標售(共兩案)

### (1)工程內容概要

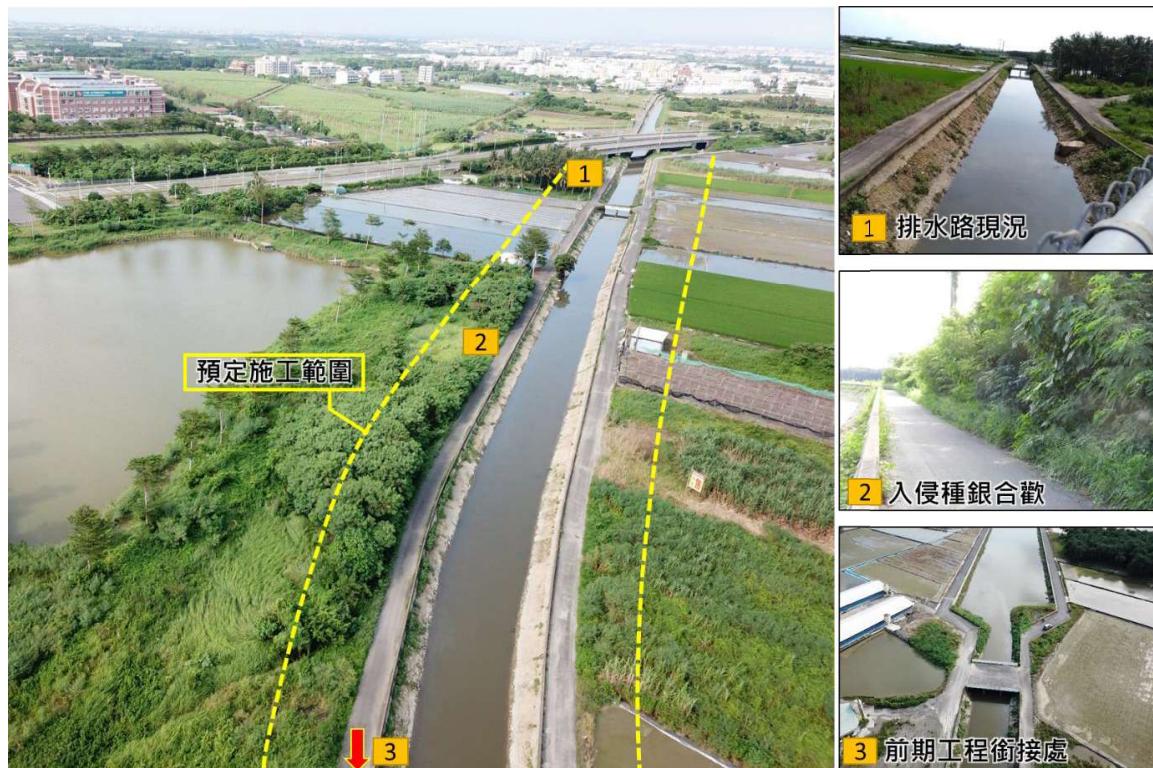
圖 4-10 曾文溪排水台江大道下游左(右)岸護岸新建工程併辦土石標售環境照

工區周邊以農田為主，水田或旱作皆有，左岸有一塊滯洪池及雜木林，但受銀合歡入侵嚴重(圖 4-10)，排水路水質不佳，時有臭味及魚屍出現，周邊生物多為鳥類棲息於水田中，少數小型動物如斑龜、蜥蜴、鬼鼠等出沒於道路及堤岸旁草叢，工程將對河道內及濱溪帶造成影響。

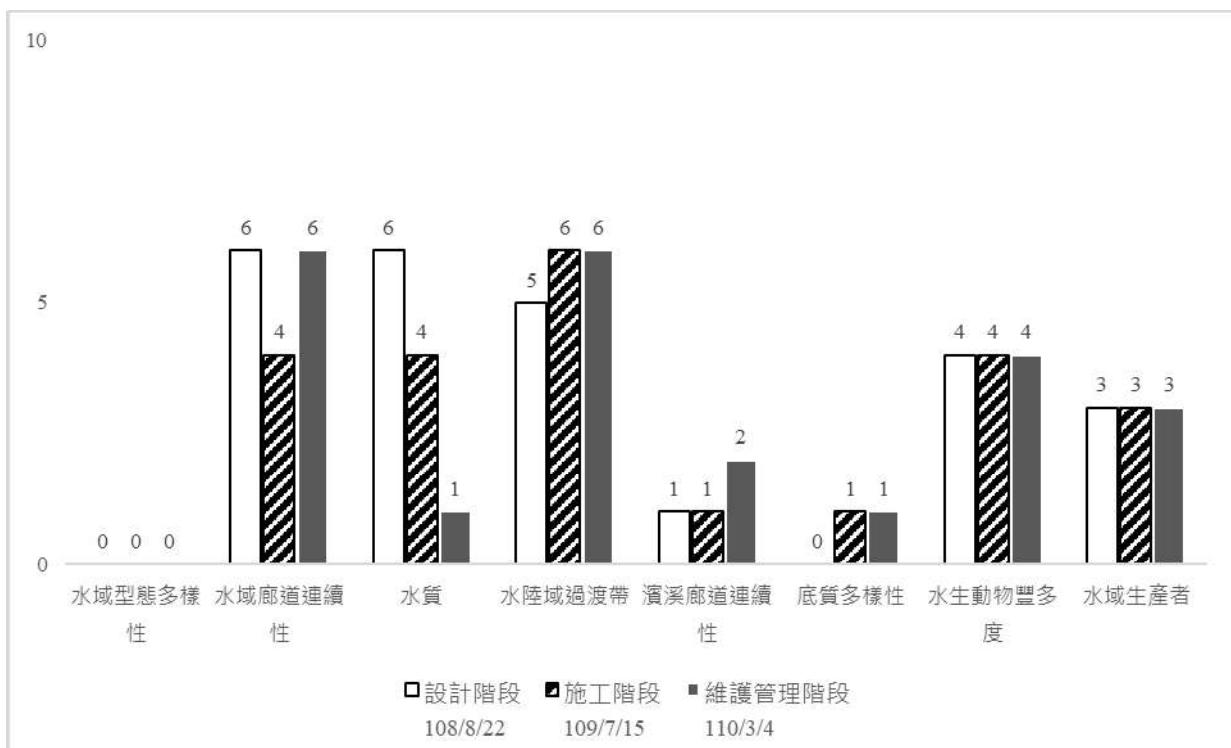
圖 4-12 曾文溪排水台江大道下游左(右)岸護岸新建工程「水利工程快速棲地生態評估表(河川、區排)」評估結果

施工期間因施工期間堆置土堤，加上雨季降雨沖刷，導致水域廊道連續性及水質兩項有些微的下降，但水陸域過渡帶及底質多樣性因邊岸拋塊石措施而上升些許，「水利工程快速棲地生態評估表(河川、區排)」，評估分數稍降為差(23分)，「快速生物評估方法—低坡降棲地評估」，評估結果分數則維持普通(70分)。完工後2個月，河道內水色呈現褐色並發出異味，源於上游聚落的生活廢水，濱溪帶則因河道拓寬及拋塊石覆土作業營造出較為寬闊且有利植被生長的環境，新建的護岸也提高了河岸的穩定度，「水利工程快速棲地生態評估表(河川、區排)」，評估分數維持在差(23分)，「快速生物評估方法—低坡降棲地評估」，評估結果分數略微上升，仍為普通(82分)，詳見圖4-12、圖4-13，未來若規畫改善，建議從上游污水處理著手。

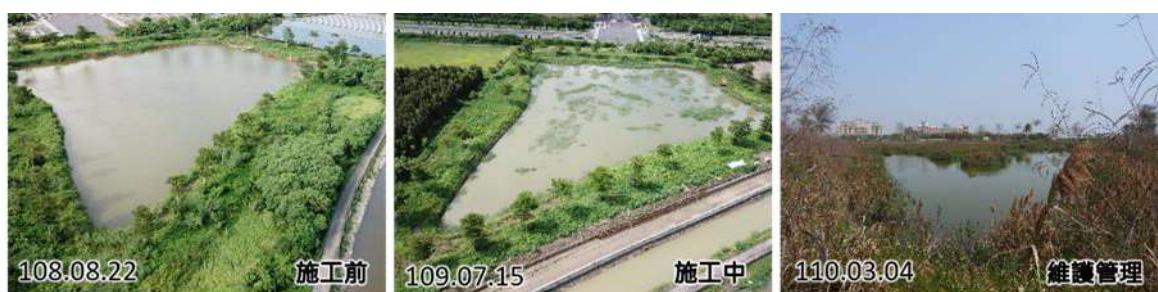
1. 滯洪池水質保護:施工中的土方、材料堆置勿過於靠近滯洪池，避免落入水體造成污染。  
說明：確實執行。

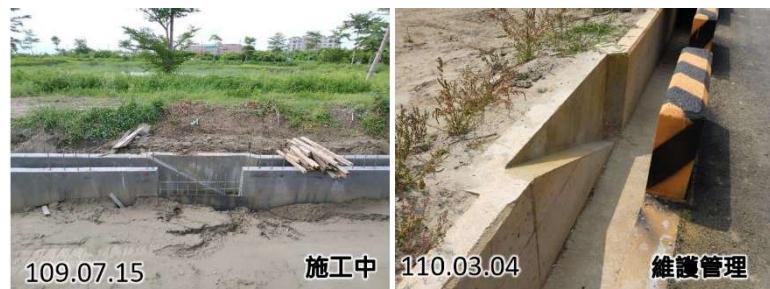
2. 堤後排水溝至少每 100 公尺增設一處坡度小於 45 度、表面粗糙之動物逃生通道。  
說明：確實執行。

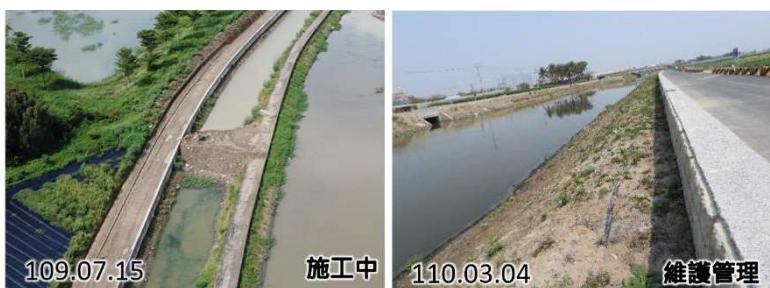
3. 施工中設置排擋水設施(如鋼板樁等)，避免土砂流入水中造成濁度汙染。

說明：確實執行，

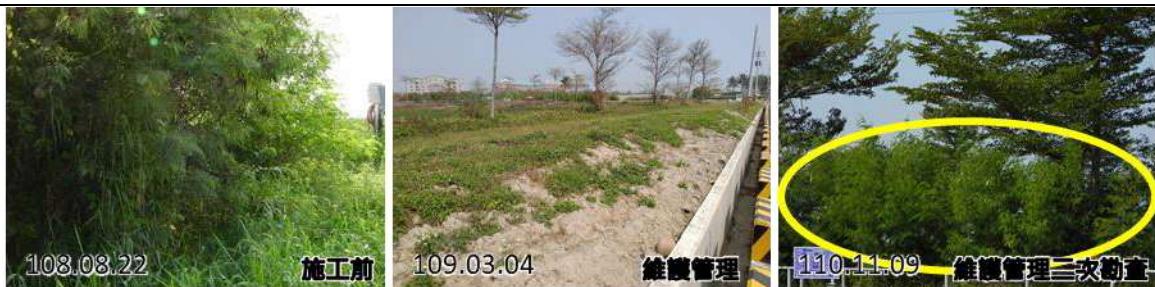
4. 工區旁滯洪池與工區間有一塊草生地受外來入侵種-銀合歡佔據，施工時一併將銀合歡剷除。

說明：確實執行。但於 110 年 11 月勘查時發現滯洪池護岸已有許多銀合歡生長，建議請管理單位盡速移除，避免其族群再次擴散。

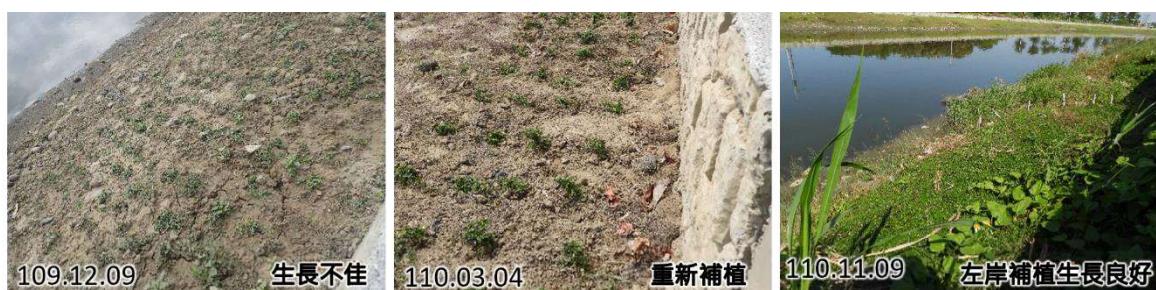
5. 完工後於堤前種植越橘葉蔓榕。

說明：確實執行，但本區為感潮帶末端，越橘葉蔓榕耐鹽性不佳，部分植株生長不良，由施工廠商重新補植，於 110 年 11 月現場確認左岸已有部分生長良好，右岸則已長滿孟仁草、狗牙根、甕菜等植物。
