4-2-3 油車溪楠西橋上下游段護岸防災減災工程

(1) 工程內容概要

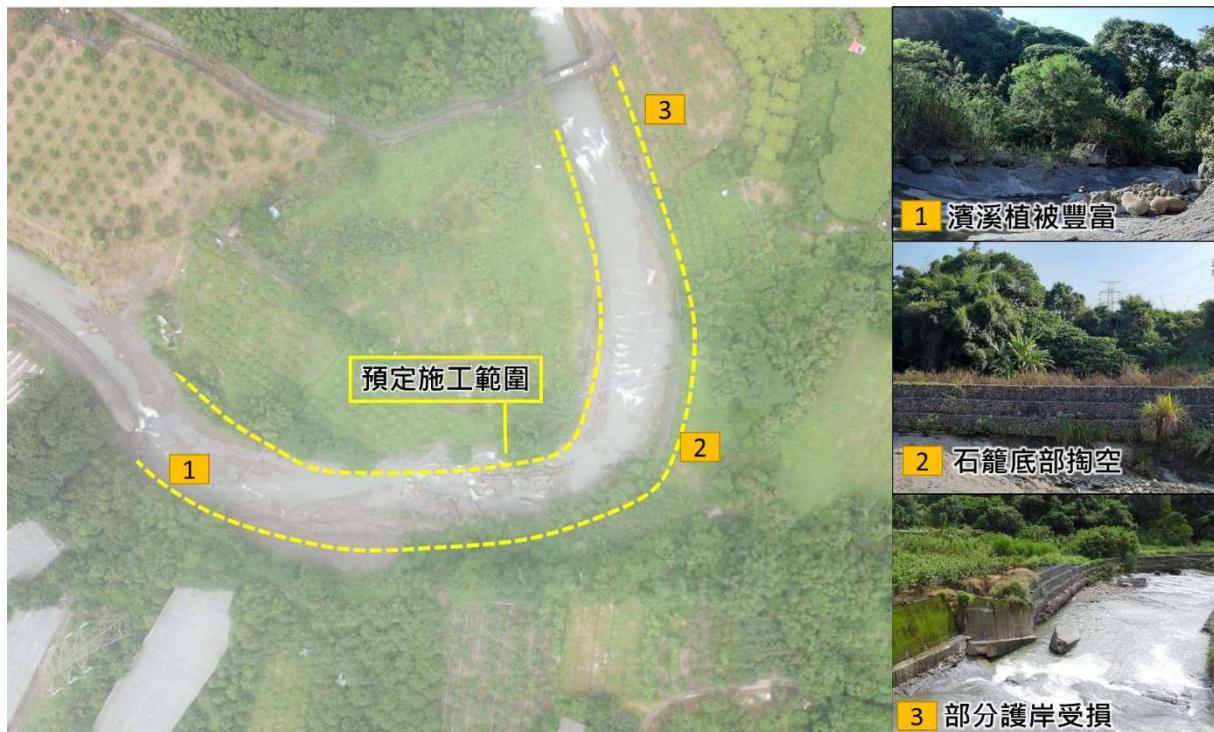
圖 4-15 油車溪楠西橋上下游段護岸防災減災工程周邊環境

本工程自 108 年 8 月開始執行設計階段生態檢核作業，108 年 12 月進入施工階段，於 109 年 12 月進入維護管理階段，詳細執行歷程見下表 4-9。工區兩岸多為農地種植果樹，只部分尚有生長良好的濱溪植被，溪流兩岸皆為人工護岸，水流沖刷強烈，岩盤大面積裸露只部分尚有卵礫石底質（圖 4-15），溪流水質清澈透明無異味，棲息多種特有種魚類，並有水鳥於溪岸覓食，工程可能對河道及濱溪植被造成影響。

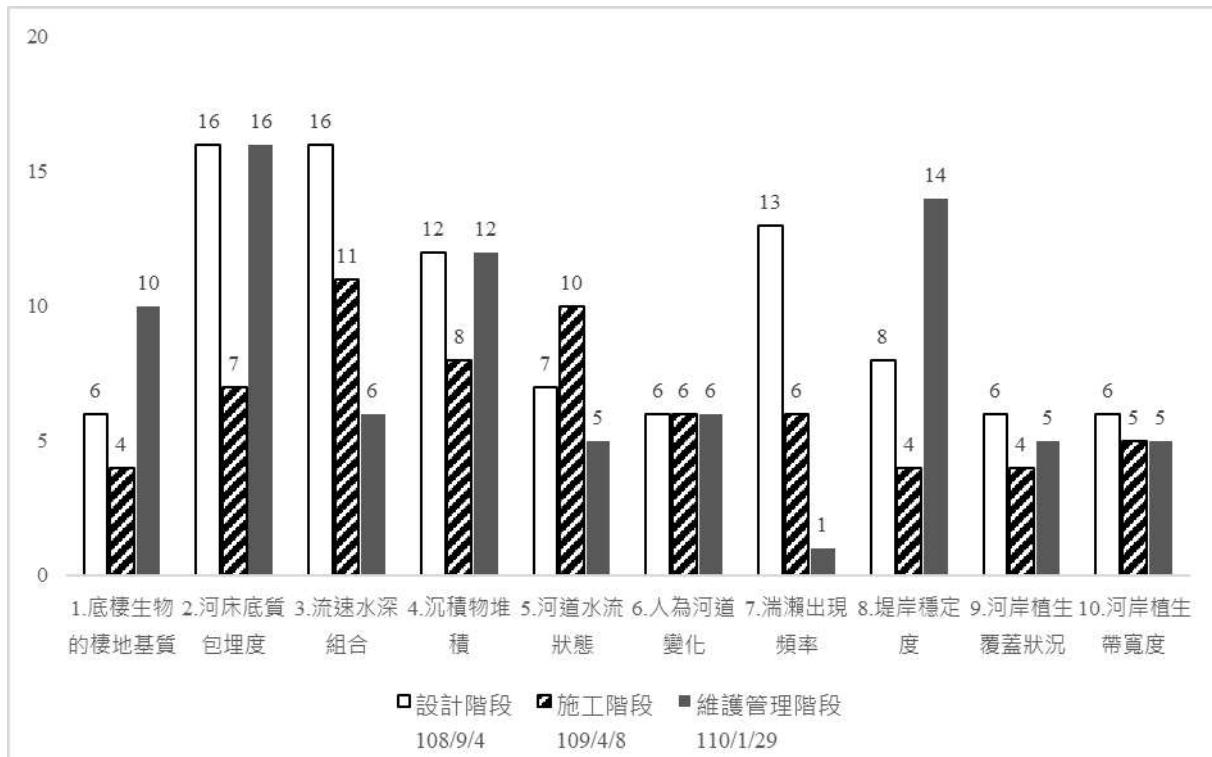
圖 4-17 油車溪楠西橋上下游段護岸防災減災工程「河溪棲地評估指標」結果

本區為曾文溪上游支流的油車溪河段，屬於河川上游之淺山區域，採用「河溪棲地評估指標」，作為快速棲地評估方法。比較設計、施工、維管三個階段評估結果顯示，本河段施工前河床底質包埋度及水域型態多樣得分較高，但兩岸多為人工護岸及農地，人為干擾較嚴重，部分區域濱溪植被稀少，得分相對較低，整體棲地評估分數為普通(96分)，施工期間河道內的棲地在受到較多的影響，包含底質、水域型態等，整體評估分數下降，仍屬普通等級(65分)，完工後3個月溪床底質趨於穩定，各項分數皆有回升，但因工程河道整理加上時值乾季水流較緩，較無湍瀨棲地出現，整體評估分數仍為普通(80分)，

比較施工前中後的評估分數，工區現況已逐漸恢復，但尚未回復到施工前的狀況，後續須進行較長期的觀察，詳見圖 4-17。

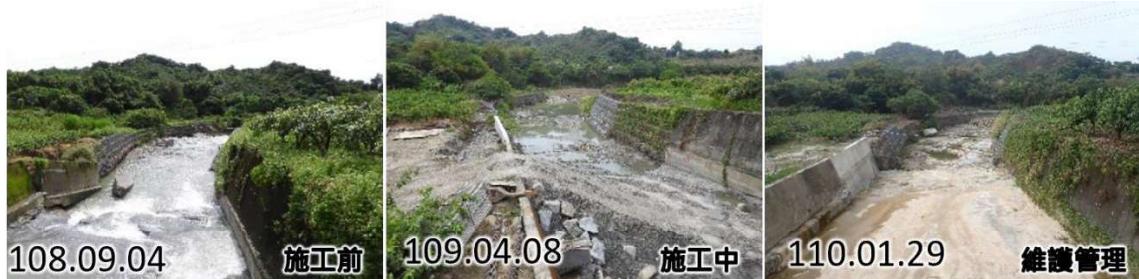
2.施工時利用既有便道或農用道路，減少對濱溪林帶的影響。

說明：確實執行。

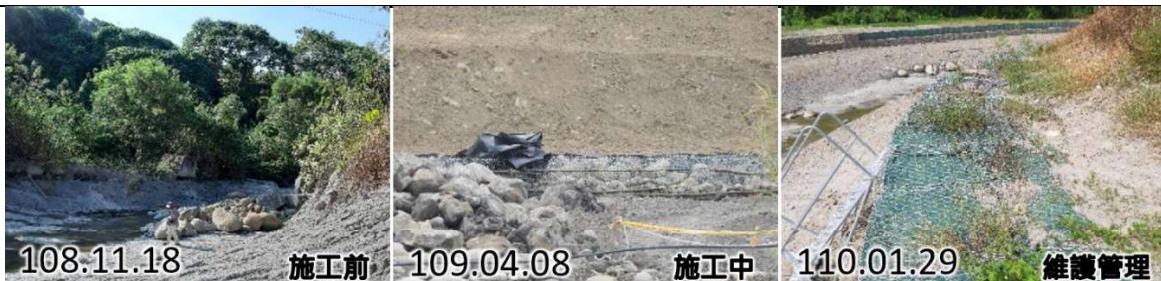
3.石籠護岸上方設土石籠，使植物有土壤可供生長、促進植被恢復。

說明：確實執行

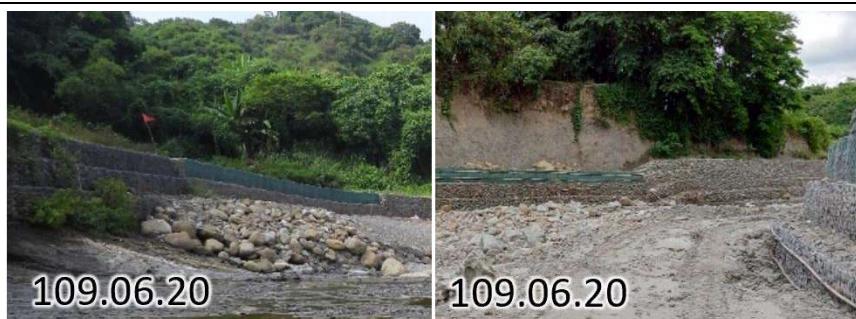
4.堤前、堤尾整理所堆置之土石盡可能的緩坡化(坡度<45 度為最佳)，提供攀爬能力不佳的動物作為通道使用

說明：未執行，堤前、堤尾銜接既有石籠，無施作堤尾工

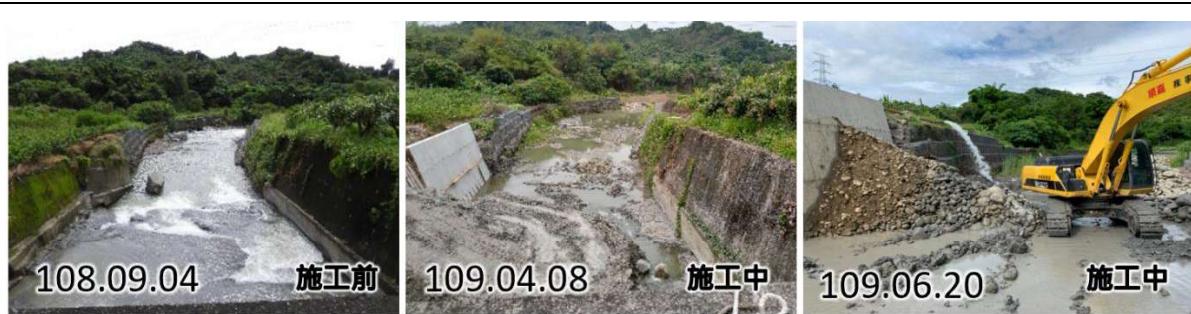
5.施工時設置排擋水設施或導流，避免土砂大量流入水體，造成濁度大幅上升。

說明：第一次勘查時未見排擋水設施，經生態團隊提醒後，施工廠商已設置抽水機將上游溪水抽至下游，減少水流進入工區。
